### บทที่ 3

## ผลการปฏิบัติตามมาตรการติดตามตรวจสอบผลกระทบสิ่งแวดล้อม

ตารางที่ 3.4-1 มาตรการติดตามตรวจสอบผลกระทบสิ่งแวดล้อม โครงการ The Cloud (ระยะดำเนินการ)

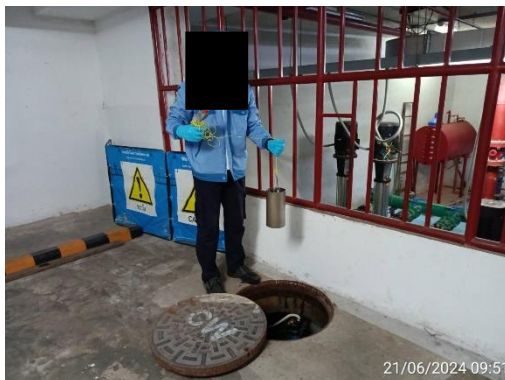
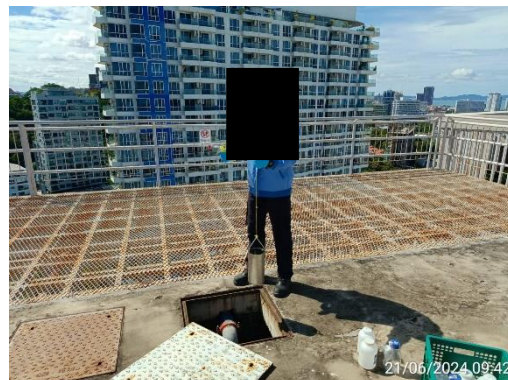
ภาพที่ 3.5.5-1 การเก็บตัวอย่างน้ำใช้

ผลการตรวจวิเคราะห์คุณภาพน้ำใช้ บริเวณถังเก็บน้ำชั้นใต้ดิน และถังเก็บน้ำชั้นดาดฟ้า ระหว่างเดือนมกราคม ถึง มิถุนายน 2567 พบว่าทุกพารามิเตอร์ที่ตรวจวิเคราะห์ ทุกสถานีตรวจวัด ทุกความถี่ มีค่าอยู่ในเกณฑ์ค่ามาตรฐานตามเกณฑ์กำหนดคุณภาพน้ำประปาของการประปาส่วนภูมิภาค (ตามคำแนะนำองค์การอนามัยโลก)

บริเวณถังเก็บน้ำใต้ดิน

บริเวณถังเก็บน้ำชั้นดาดฟ้า

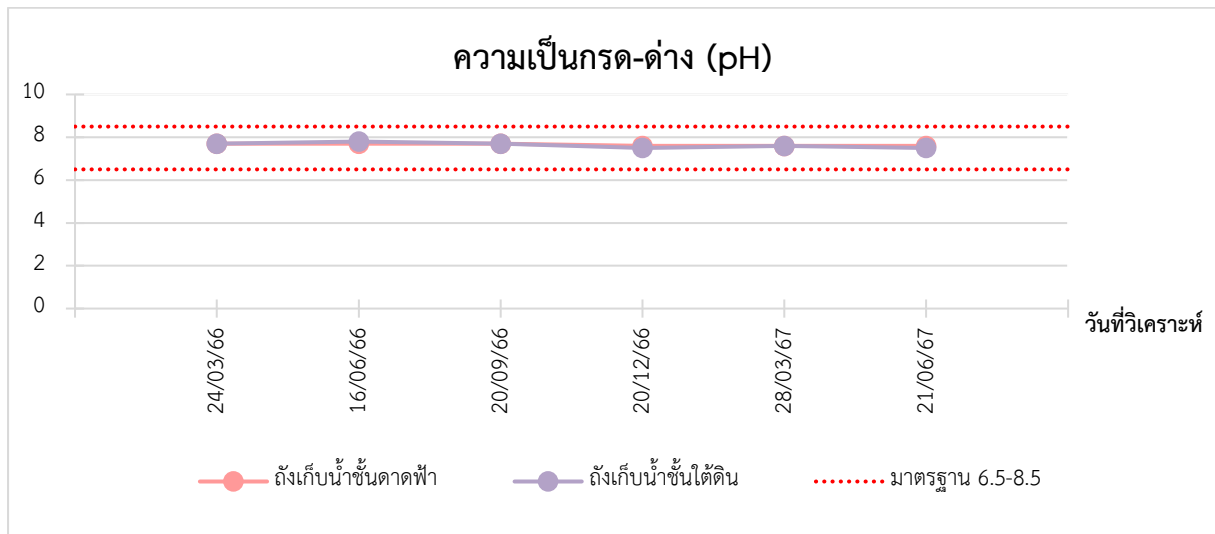
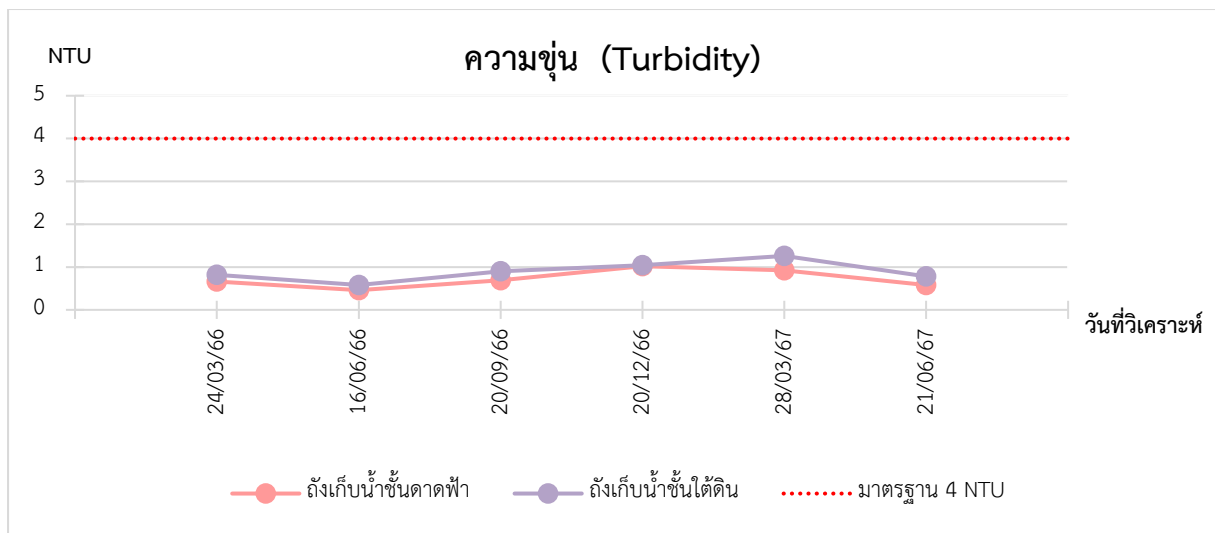
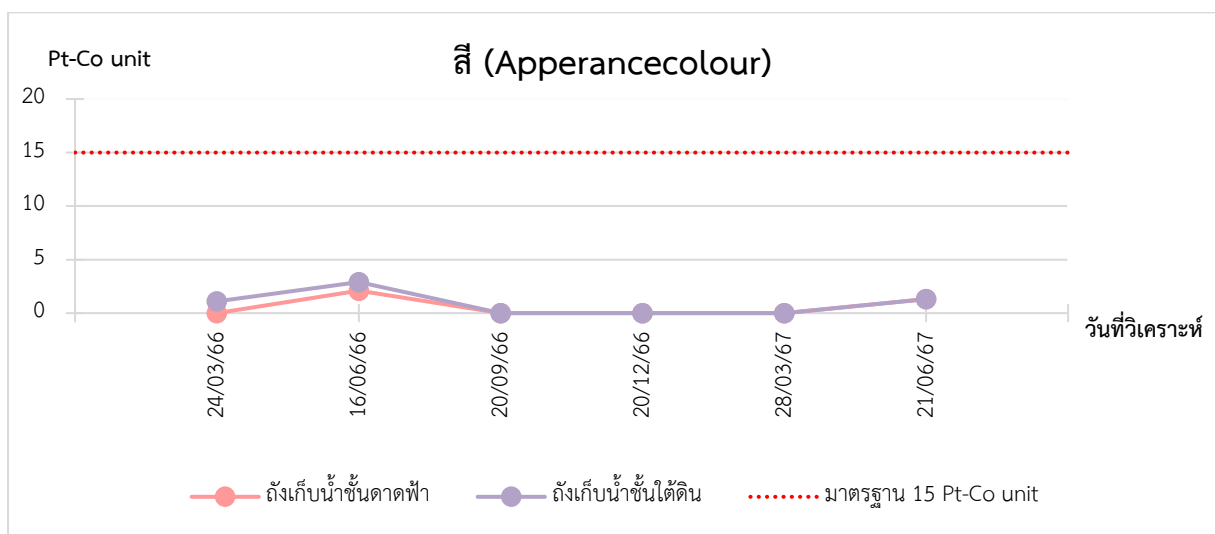
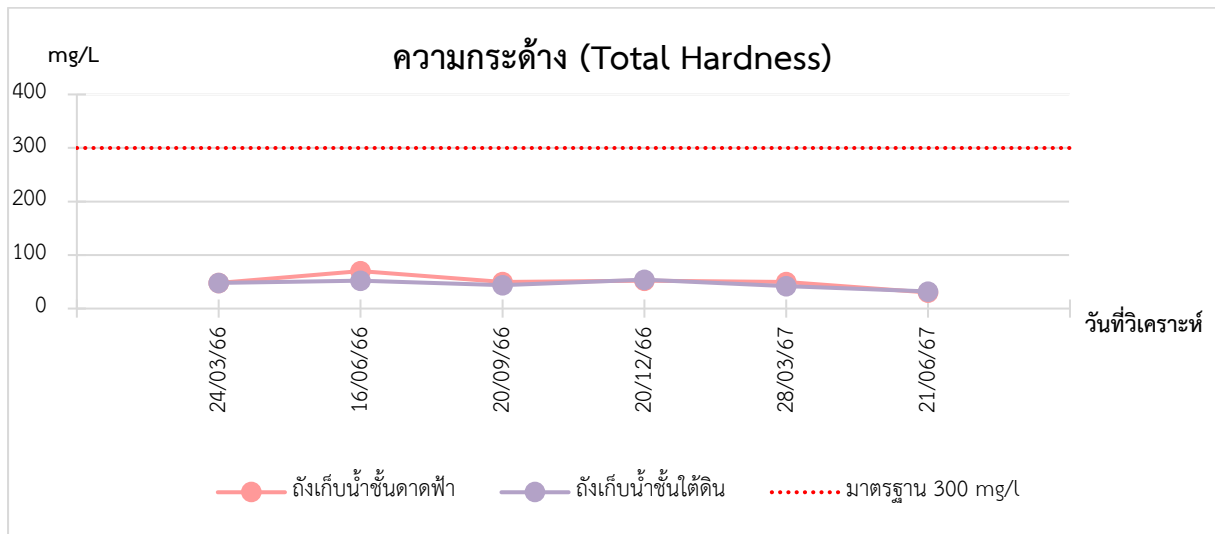
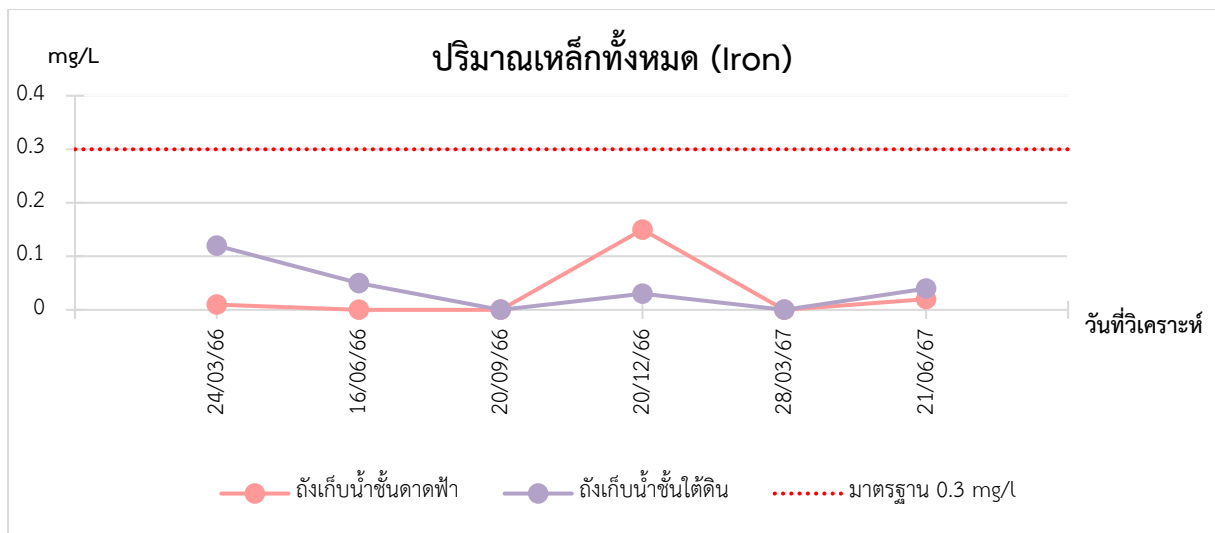
ภาพที่ 3.5.5-2 กราฟเปรียบเทียบผลการตรวจการวิเคราะห์คุณภาพน้ำใช้

เมื่อเปรียบเทียบผลการตรวจวิเคราะห์น้ำใช้ (ถังเก็บน้ำชั้นใต้ดิน และถังเก็บน้ำชั้นดาดฟ้า) ของโครงการ The Cloud พบว่า คุณภาพน้ำใช้ส่วนใหญ่มีค่าอยู่ในเกณฑ์ค่ามาตรฐานตามเกณฑ์กำหนดคุณภาพน้ำประปาของการประปานครหลวง (ตามคำแนะนำองค์การอนามัยโลก) และแนวโน้มการเปลี่ยนแปลงยังคงอยู่ในระดับที่ไม่มีความสำคัญ ดังแสดงในตารางที่ 3.5.5-2 เปรียบเทียบผลการวิเคราะห์คุณภาพน้ำใช้

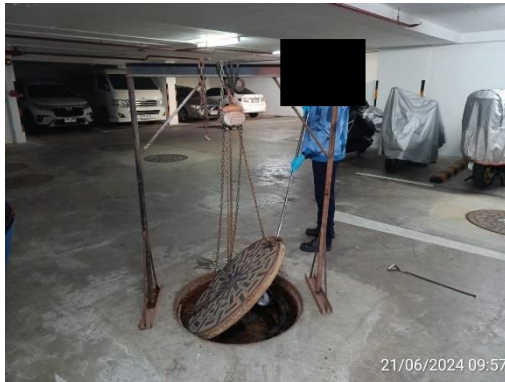
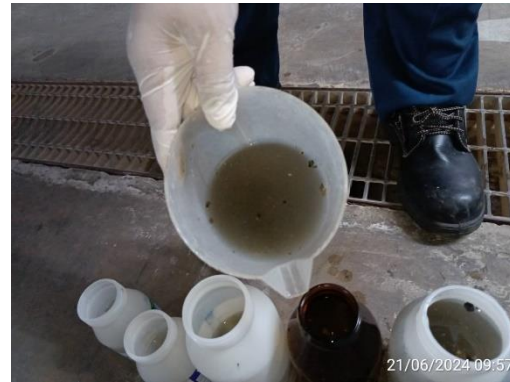
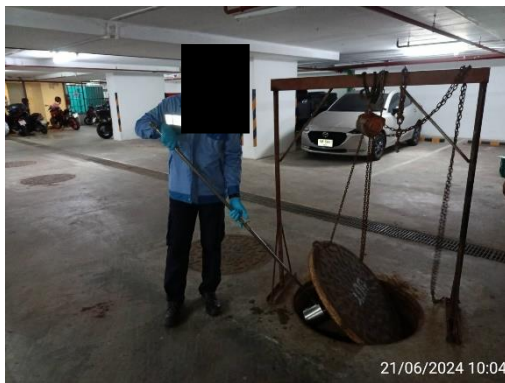
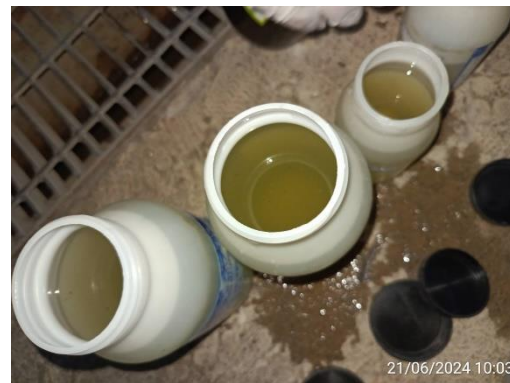
ภาพที่ 3.5.6-1 การเก็บตัวอย่างน้ำทิ้ง

บริเวณบ่อตรวจคุณภาพน้ำทิ้งก่อนเข้าระบบบำบัดน้ำเสีย (น้ำทิ้งก่อนบำบัด)

บริเวณบ่อตรวจคุณภาพน้ำหลังออกจากระบบบำบัดน้ำเสีย (น้ำทิ้งหลังบำบัด)

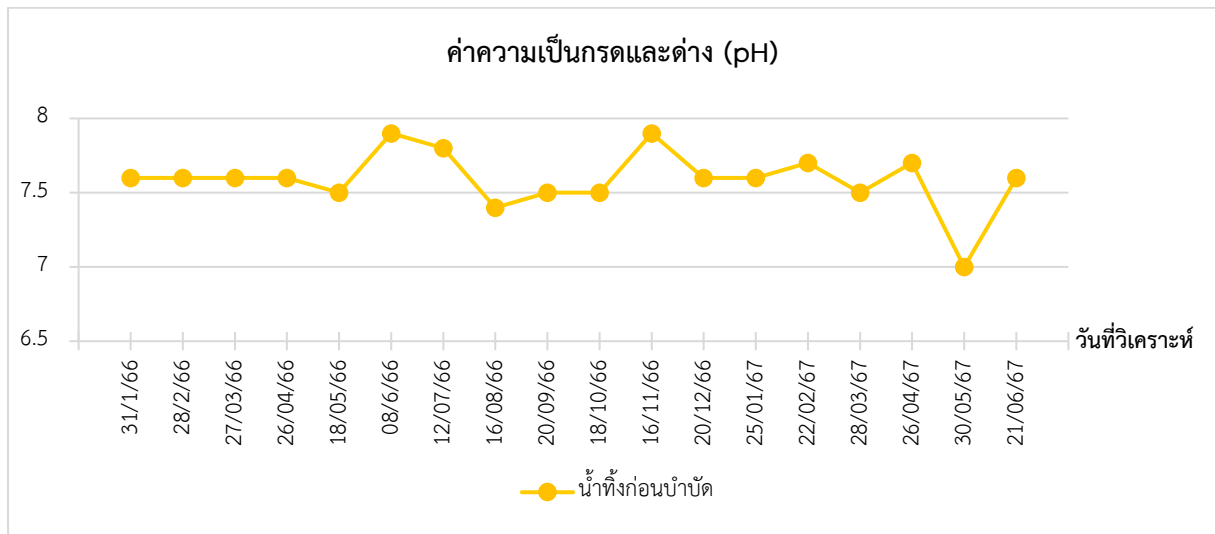
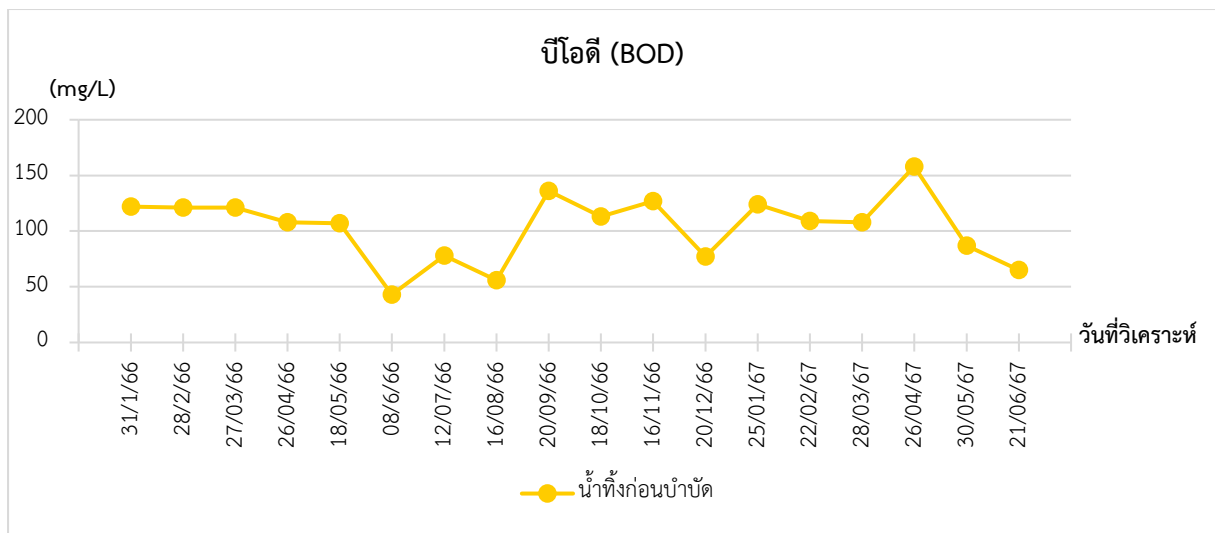
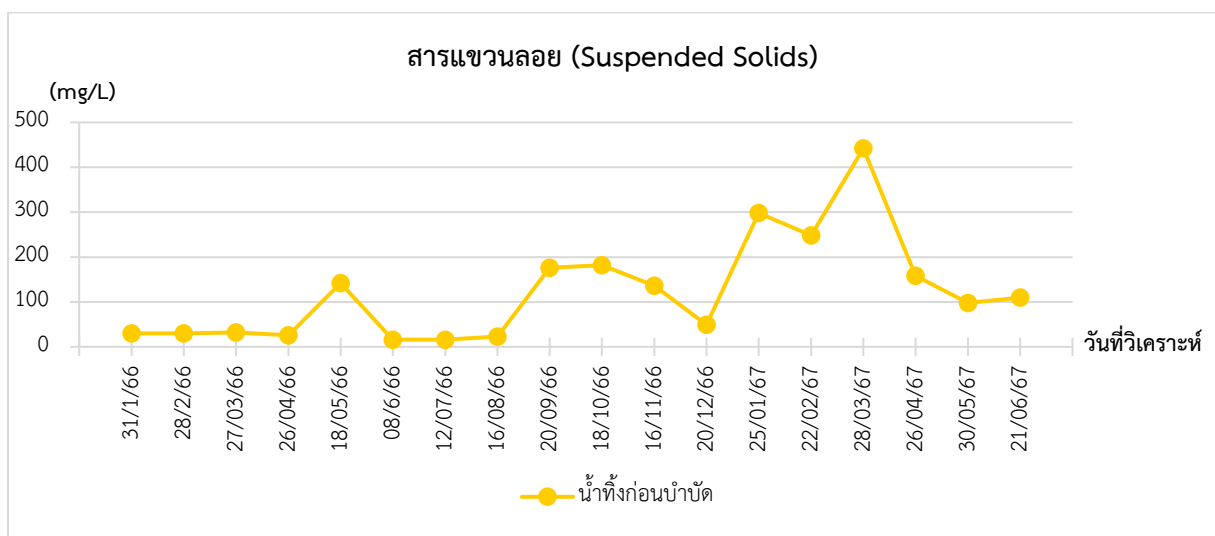
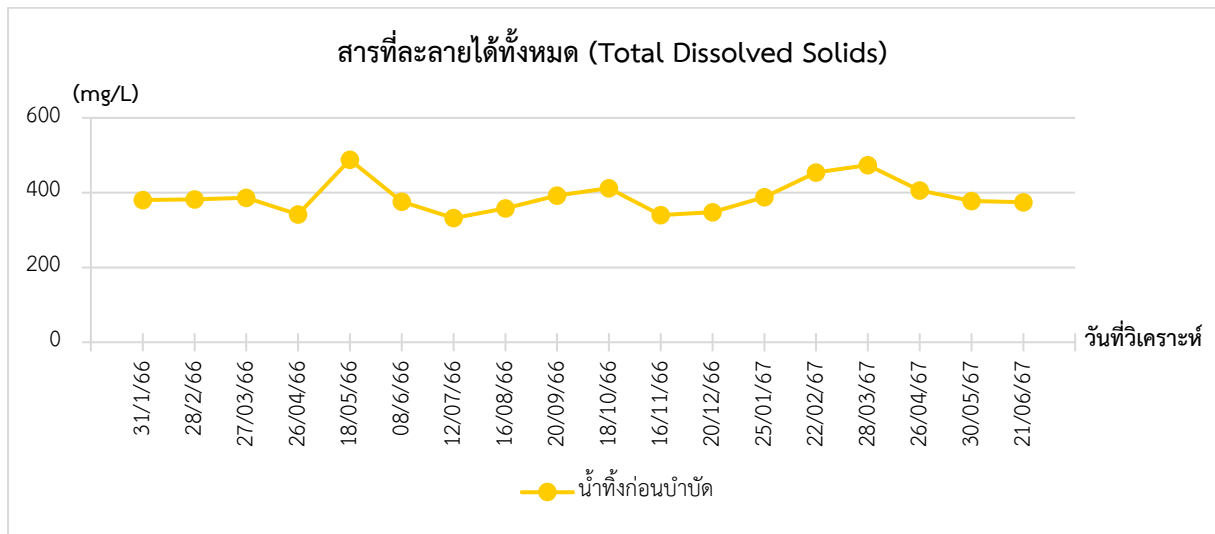
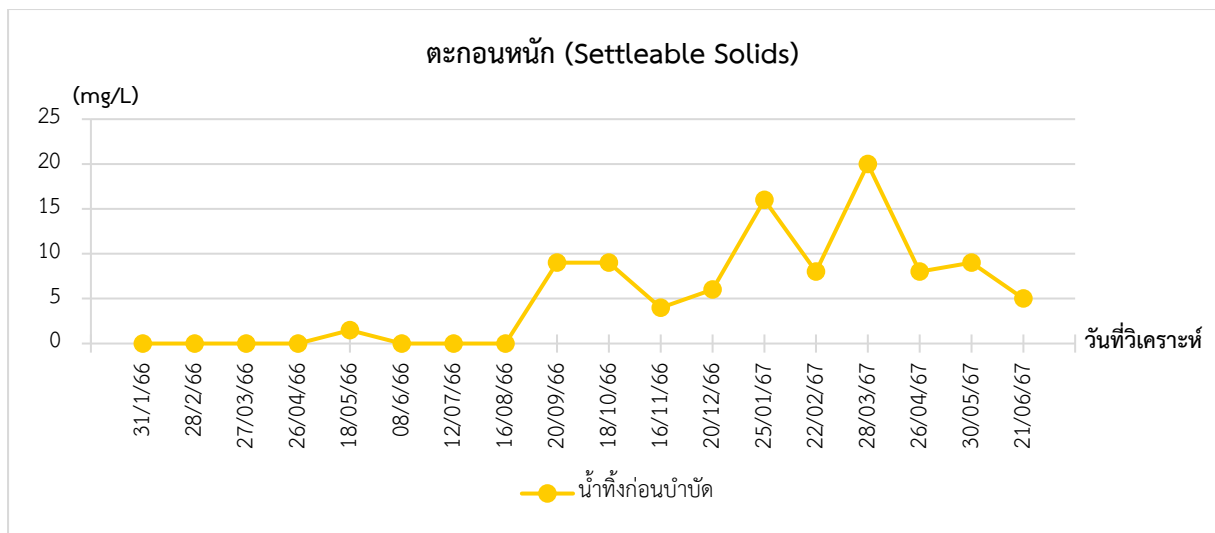
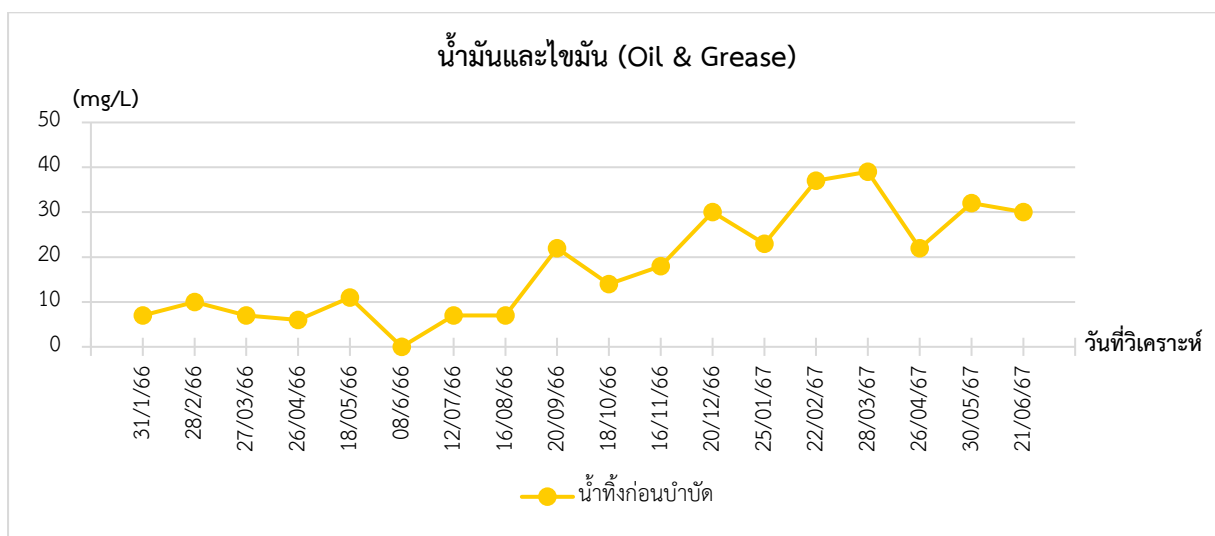
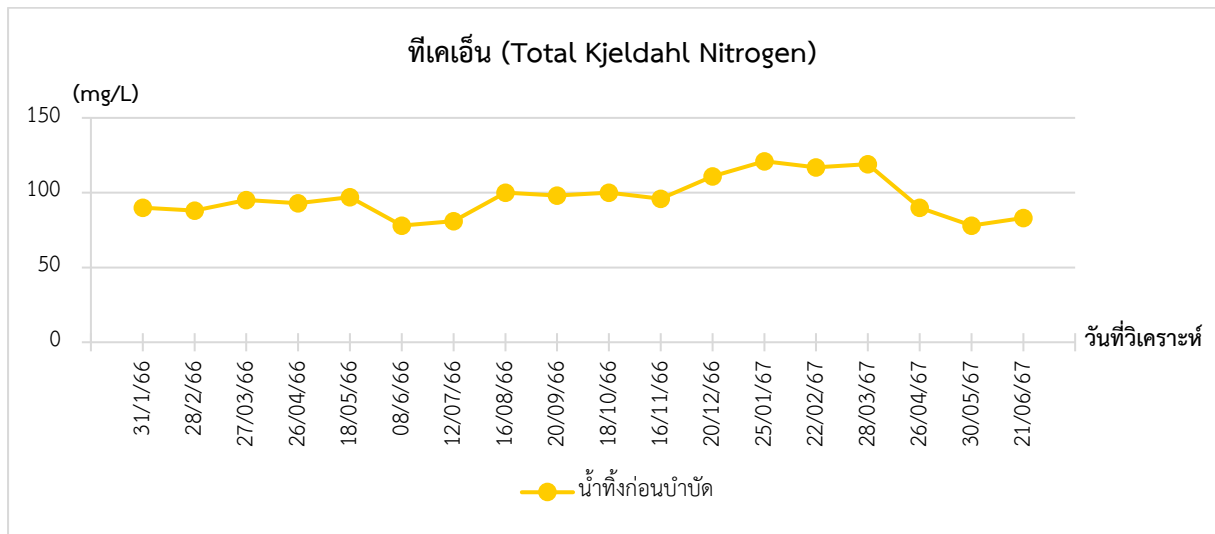
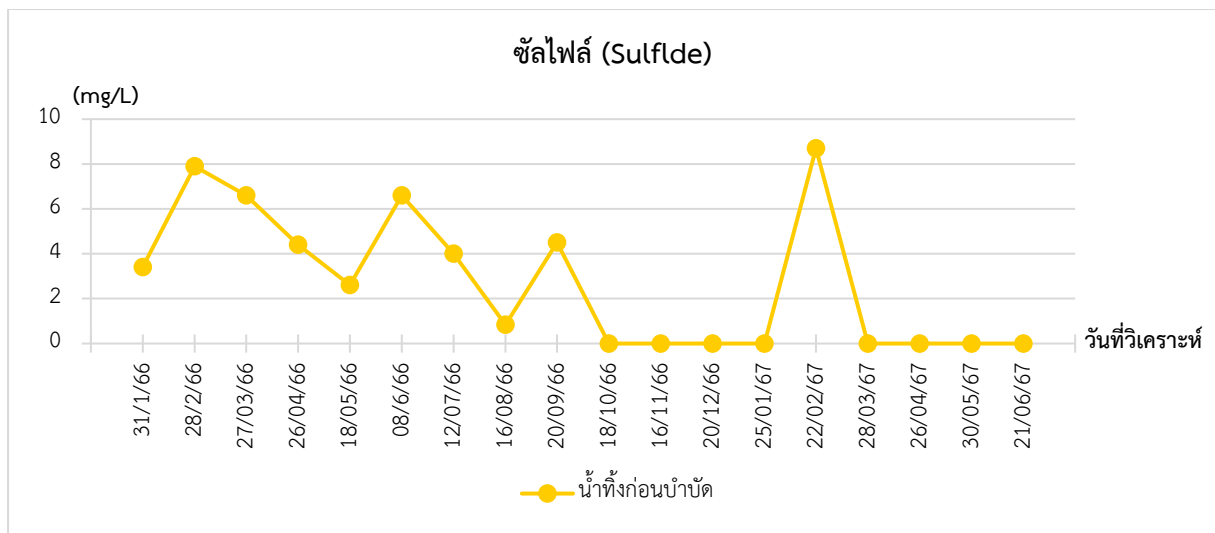
ภาพที่ 3.5.6-2 กราฟเปรียบเทียบผลการวิเคราะห์คุณภาพน้ำทิ้ง (น้ำทิ้งก่อนบำบัด)

เมื่อเปรียบเทียบผลการวิเคราะห์คุณภาพน้ำทิ้ง (ระบบบำบัดน้ำเสีย) โครงการ The Cloud พบว่า คุณภาพน้ำบริเวณบ่อดักตรวจคุณภาพน้ำหลังออกจากระบบบำบัดน้ำเสีย (น้ำทิ้งหลังบำบัด) ส่วนใหญ่มีค่าอยู่ในเกณฑ์ค่ามาตรฐานตามประกาศกระทรวงทรัพยากรธรรมชาติและสิ่งแวดล้อม เรื่อง กำหนดมาตรฐานควบคุมการระบายน้ำทิ้ง จากอาคารบางประเภทและบางขนาด (ประเภท ข) รวมไปถึงแนวโน้มการเปลี่ยนแปลงยังคงอยู่ในระดับที่ไม่มีนัยสำคัญ ดังตารางที่ 3.5.6-2 เปรียบเทียบผลการวิเคราะห์คุณภาพน้ำทิ้ง

ทีเคเอ็น (TKN) สามารถลดลงได้โดยการสนับสนุนปัจจัยการเติบโตของจุลินทรีย์ 2 ชนิด ที่ทำให้เกิดปฏิกิริยาไนตริฟิเคชัน (เปลี่ยน TKN ให้เป็นสารอื่น) ได้แก่ *Nitrosomonas* และ *Nitrobacter* โดยปฏิกิริยาดังกล่าวเป็นการเปลี่ยนแอมโมเนีย (NH<sub>3</sub>) และสารอินทรีย์ไนโตรเจน (Organic nitrogen) ให้เป็น Nitrite (NO<sub>2</sub>) และ Nitrate (NO<sub>3</sub>) ทั้งนี้ผู้จัดทำรายงานขอเสนอแนวทางการแก้ไขเบื้องต้น โดยปรับค่าการทำงานของระบบบำบัดน้ำเสียให้มีค่าพารามิเตอร์ต่างๆ ที่เหมาะสมกับจุลินทรีย์ทั้ง 2 ชนิด ดังต่อไปนี้ 1. ควบคุมอายุสลัดจ์ ให้อยู่ระหว่าง 3-5 วัน 2. ปรับ pH ให้อยู่ในสภาพเป็นกลาง และ 3. ตรวจสอบ/ควบคุมค่าออกซิเจนละลายน้ำให้อยู่ระหว่าง 2-3 mg/L

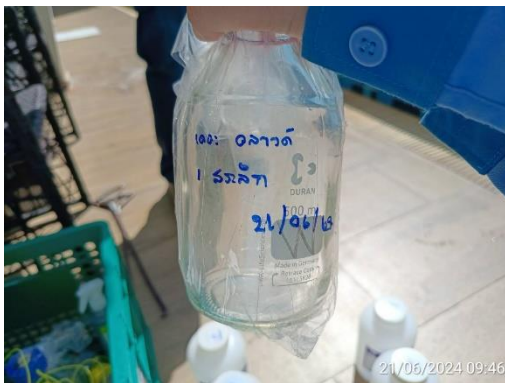
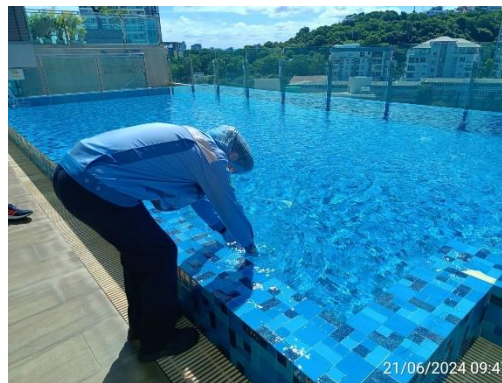
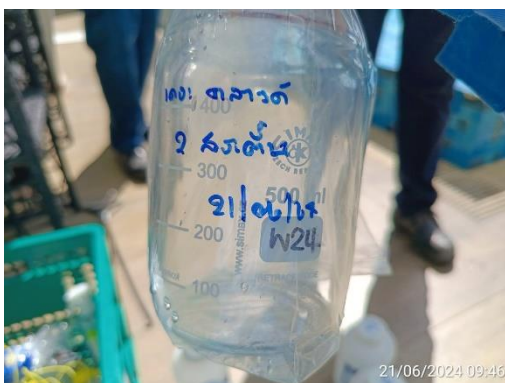
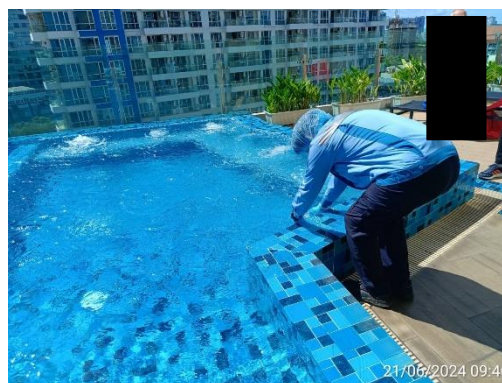
ภาพที่ 3.5.7-1 การเก็บตัวอย่างน้ำสระว่ายน้ำ

ตามมาตรการติดตามตรวจสอบผลกระทบสิ่งแวดล้อมโครงการ The Cloud กำหนดให้มีการตรวจวิเคราะห์คุณภาพน้ำสระว่ายน้ำใน 2 สถานีตรวจวัด ได้แก่ จุดลึก และ จุดตื้น โดยแยกเป็นความถี่จำนวน 2 ความถี่ คือ 1. ความถี่วันละ 2 ครั้ง (ตรวจวิเคราะห์ค่าความเป็นกรดด่าง (pH) และค่าคลอรีนอิสระ (Free chlorine)) และ 2. ความถี่เดือนละ 1 ครั้ง (ตรวจวิเคราะห์คลอรีนที่รวมกับสารอื่น (Combined Chlorine) ค่าความเป็นด่าง (Alkalinity) ความกระด้าง (Calcium Hardness) กรดไซยานูริก (Cyanuric Acid) คลอไรด์ (Chloride) แอมโมเนีย (Ammonia) ไนเตรท (Nitrate) โคลิฟอร์มทั้งหมด (Total Coliform Bacteria) ฟีคัลโคลิฟอร์ม (Fecal Coliform) และจุลินทรีย์หรือตัวบ่งชี้ที่ทำให้เกิดโรค (ได้แก่ Escherichia coli, Staphylococcus aureus, Pseudomonas aeruginosa))

การเก็บตัวอย่างน้ำสระว่ายน้ำจุดลิค

การเก็บตัวอย่างน้ำสระว่ายน้ำจุดต้น

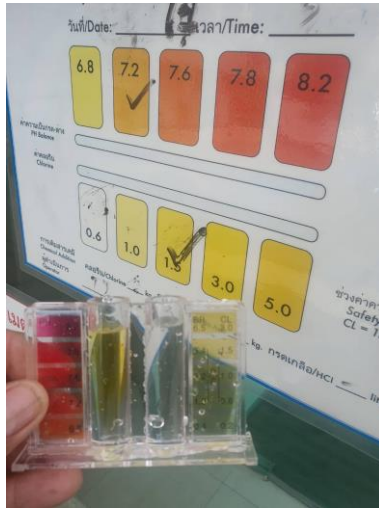
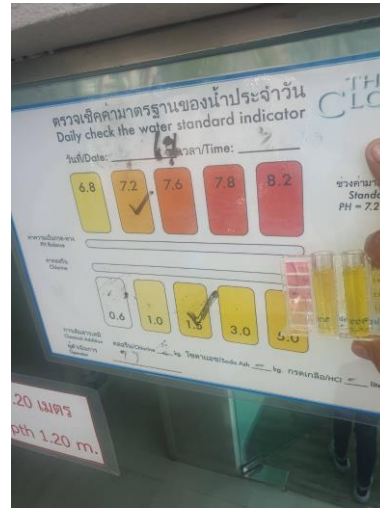
ภาพที่ 3.5.7-2 การตรวจวัด pH และ  $\text{Cl}_2$  สระว่ายน้ำ

ตามมาตรการติดตามตรวจสอบผลกระทบสิ่งแวดล้อมโครงการ The Cloud กำหนดให้โครงการ ต้องมีการเก็บตัวอย่าง และตรวจวิเคราะห์คุณภาพน้ำบริเวณสระว่ายน้ำของโครงการ จำนวน 2 จุด เป็นประจำทุกวัน วันละ 2 ครั้ง สำหรับพารามิเตอร์ที่กำหนดให้ตรวจวิเคราะห์ได้แก่ ค่าความเป็นกรดต่าง (pH) และค่าคลอรีนอิสระ (Free chlorine) ปัจจุบันโครงการมีสถานะการปฏิบัติอยู่ในเกณฑ์ “ปฏิบัติได้แต่ไม่มีประสิทธิภาพ” โดยโครงการมีการตรวจวิเคราะห์โดยใช้ pH Test Kit และ Chlorine Test Kit และมีความถี่วันละ 1 ครั้ง (ทั้งนี้ด้วยเพราะส่วนใหญ่โครงการมีการใช้งานสระเพียงความลึกเดียว) ซึ่งผลการตรวจวิเคราะห์ค่าความเป็นกรด-ต่าง แสดงดังภาคผนวก ง-4 ผลการตรวจวัด pH และ CL2 สระว่ายน้ำ
