บทที่ 2

ผลการดำเนินการตามมาตรการป้องกัน และแก้ไขผลกระทบสิ่งแวดล้อม

2.1 การปฏิบัติตามเงื่อนไขสิ่งแวดล้อม

จากกิจกรรมการทำเหมืองตามโครงการเหมืองแร่หินอุตสาหกรรมชนิดหินปูนเพื่ออุตสาหกรรมก่อสร้างประทานบัตรที่ 31107/15407 ร่วมแผนผังการทำเหมืองเดียวกันกับประทานบัตรที่ 31125/16017 บริษัท พิสิษฐ์ธุรกิจ จำกัด ตั้งอยู่ที่ ตำบลแม่กา และตำบลจำป่าหวาย อำเภอเมือง จังหวัดพะเยา ก่อให้เกิดการเปลี่ยนแปลงของสภาพแวดล้อม ทั้งในด้านของสภาพภูมิประเทศ ภูมิอากาศ ซึ่งยังผลทำให้เกิดผลกระทบต่อสิ่งแวดล้อมดังนั้นจึงจำเป็นต้องมีมาตรการป้องกันและแก้ไขผลกระทบสิ่งแวดล้อมเพื่อเป็นตัวกำหนดแนวทางการปฏิบัติเพื่อให้ผู้ประกอบการมีจิตสำนึกในการดูแล รักษา ป้องกันและแก้ไขปัญหาสิ่งแวดล้อมที่อาจจะเกิดขึ้นในอนาคต โดยรายละเอียด และผลการติดตามและตรวจสอบมาตรการป้องกันและแก้ไขผลกระทบสิ่งแวดล้อมโครงการเหมืองแร่หินอุตสาหกรรมชนิดหินปูนเพื่ออุตสาหกรรมก่อสร้าง ประทานบัตรที่ 31107/15407 ร่วมแผนผังการทำเหมืองเดียวกันกับประทานบัตรที่ 31125/16017 บริษัท พิสิษฐ์ธุรกิจ จำกัด ตั้งอยู่ที่ ตำบลแม่กา และตำบลจำป่าหวาย อำเภอเมือง จังหวัดพะเยา โดยรายละเอียดและผลการติดตามและตรวจสอบมาตรการป้องกันและแก้ไขผลกระทบสิ่งแวดล้อมในระยะดำเนินการของโครงการ โดยมีรายละเอียดดังนี้

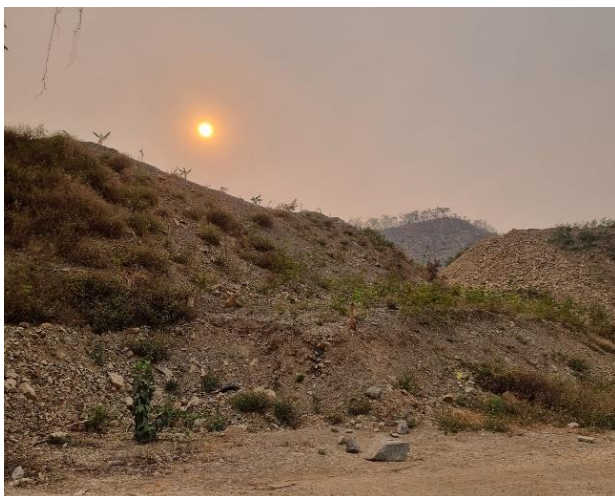
รูปที่ 2-1 ลานกองดินของโครงการ

2. ให้จัดเตรียมพื้นที่เก็บกองเปลือกดินเศษหิน ไว้ทางด้านทิศตะวันออกของแปลง บริเวณหลักหมุดที่ 4-5-6 เนื้อที่ 15 ไร่	-ทางโครงการได้จัดเตรียมพื้นที่เก็บกองเปลือกดินเศษหิน ไว้ทางด้านทิศตะวันออกของแปลง บริเวณหลักหมุดที่ 4-5-6 เนื้อที่ประมาณ 15 ไร่	-ไม่มี	-ดังแสดงในรูปที่ 2-1 ลานกองดินของโครงการ

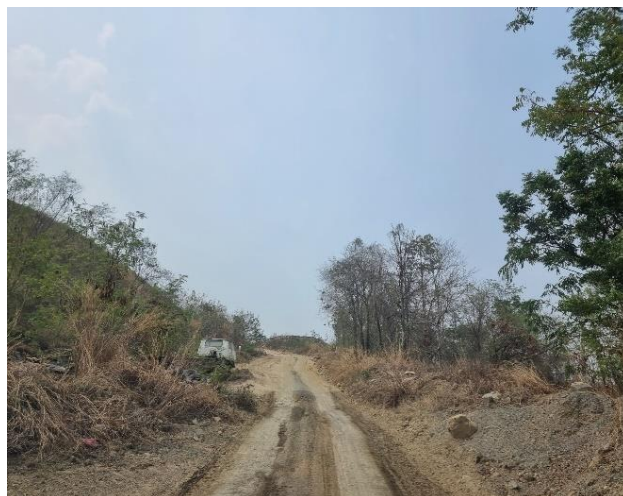
รูปที่ 2-2 แนวคันทำนบดินในโครงการ

3. จัดสร้างคันทำนบดินความกว้าง 3 เมตร สูงประมาณ 1 เมตร สันคันทำนบกว้าง 1 เมตร และขุดระบายน้ำ ขนาดความกว้าง 1.5 เมตร ความลึก 1 เมตร บริเวณแนวขอบแปลงพื้นที่โครงการด้านทิศตะวันออกและทิศใต้พร้อมทั้งให้ปลูกพืชคลุมดินปิดทับคันทำนบดินโดยตลอดเพื่อป้องกันการพังทลายของคันทำนบ	-มีการจัดสร้างคันทำนบดินความกว้าง 3 เมตร สูงประมาณ 1 เมตร สันคันทำนบกว้าง 1 เมตร และขุดระบายน้ำ ขนาดความกว้าง 1.5 เมตร ความลึก 1 เมตร บริเวณแนวขอบแปลงพื้นที่โครงการด้านที่ไม่ติดกับประทานบัตรอื่นในพื้นที่ตอโตนพร้อมทั้งให้ปลูกพืชคลุมดินปิดทับคันทำนบดินโดยตลอดเพื่อป้องกันการพังทลายของคันทำนบ	-ไม่มี	-ดังแสดงในรูปที่ 2-2 แนวคันทำนบดินในโครงการ

2. ให้สร้างคันทำนบดินมีขนาดความกว้าง 3 เมตร สูง 1 เมตร สันคันทำนบกว้าง 1 เมตร ไว้บริเวณด้านทิศตะวันออกและทิศใต้ของพื้นที่โครงการ พร้อมทั้งขุดระบายน้ำขนาดความกว้าง 1.5 เมตร ลึก 1 เมตร ขนานไปกับด้านในของแนวคันทำนบ เพื่อระบายน้ำลงสู่บ่อดักตะกอน และป้องกันการชะล้างตะกอนมูลดินออกสู่ภายนอก	-มีการจัดสร้างคันทำนบดินมีขนาดความกว้าง 3 เมตร สูง 1 เมตร สันคันทำนบกว้าง 1 เมตร ไว้บริเวณด้านทิศตะวันออกและทิศใต้ของพื้นที่โครงการ พร้อมทั้งขุดระบายน้ำขนาดความกว้าง 1.5 เมตร ลึก 1 เมตร ขนานไปกับด้านในของแนวคันทำนบ เพื่อระบายน้ำลงสู่บ่อดักตะกอน	-ไม่มี	-แสดงในรูปที่ 2-2 แนวคันทำนบดินในโครงการ

1.5 ทรัพยากรดิน			
1. ให้รักษาสภาพป่าไม้เดิมบริเวณพื้นที่เว้นการทำเหมืองตามแนวเขตโครงการระยะ 10 เมตร และบริเวณที่ยังไม่เกี่ยวข้องกับการทำเหมืองพร้อมทั้งปลูกพืชคลุมดิน และพันธุ์ไม้โตเร็วบนแนวคันทำนบกั้น เพื่อลดการกัดเซาะพังทลายจากน้ำฝน	-ทางโครงการรักษาสภาพป่าไม้เดิมบริเวณพื้นที่เว้นการทำเหมืองตามแนวเขตโครงการระยะ 10 เมตร และบริเวณที่ยังไม่เกี่ยวข้องกับการทำเหมืองพร้อมทั้งปลูกพืชคลุมดิน และพันธุ์ไม้โตเร็วบนแนวคันทำนบกั้น เพื่อลดการกัดเซาะพังทลายจากน้ำฝน	-ไม่มี	-ดังแสดงในรูปที่ 2-2 แนวคันทำนบกั้นในโครงการ

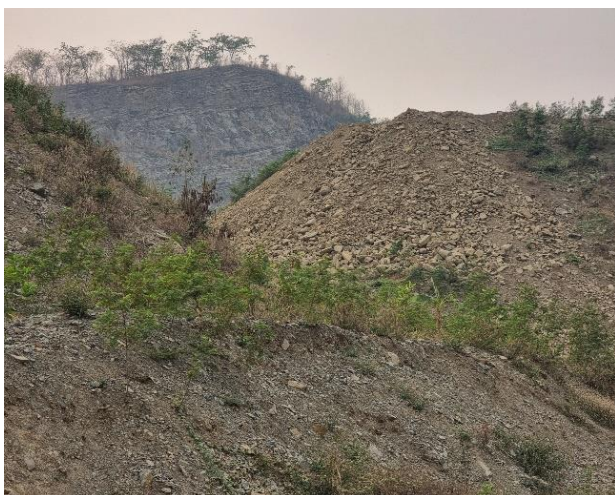
รูปที่ 2-3 การปลูกพืชคลุมดินและไม้ยืนต้นบนคันทำนบดิน

4. ให้ปลูกไม้ยืนต้นโตเร็วไว้ตามแนวคันทำนบและบริเวณแนวขอบแปลงทางด้านทิศตะวันออกและทิศใต้	-มีการปลูกพืชคลุมดินและไม้ยืนต้นโตเร็วบริเวณคันทำนบดิน	-ไม่มี	-ดังแสดงในรูปที่ 2-3 การปลูกพืชคลุมดินและไม้ยืนต้นบนคันทำนบดิน

3. ให้ปลูกพืชคลุมดินจำพวกหญ้าแฝก หรือพืชตระกูลถั่ว บนแนวคันทำนบดินและกองเปลือกดิน เพื่อลดการกัดเซาะพังทลายจากน้ำฝนที่ตกลงมาตลอดช่วงฤดูฝน	-คันทำนบดินของโครงการมีการปลูกพืชคลุมดิน และไม่ย่นดินโตเร็วเพื่อลดการกัดเซาะพังทลายจากน้ำฝน	-ไม่มี	-แสดงในรูปที่ 2-3 การปลูกพืชคลุมดินและไม่ย่นดินบนคันทำนบดิน

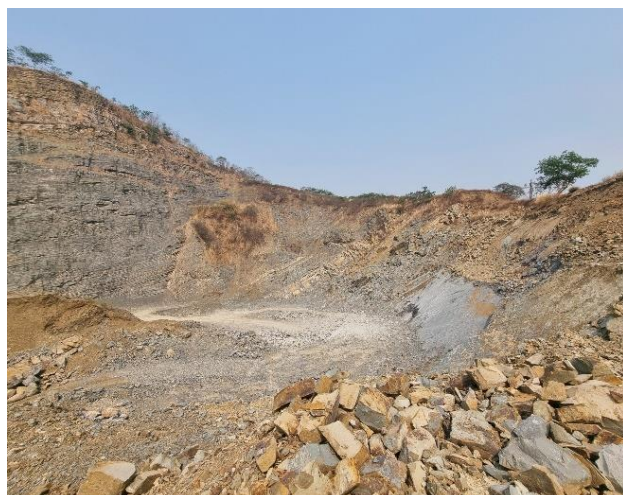
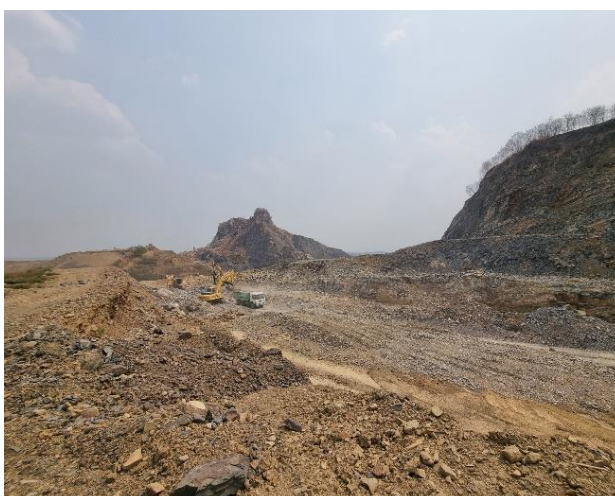
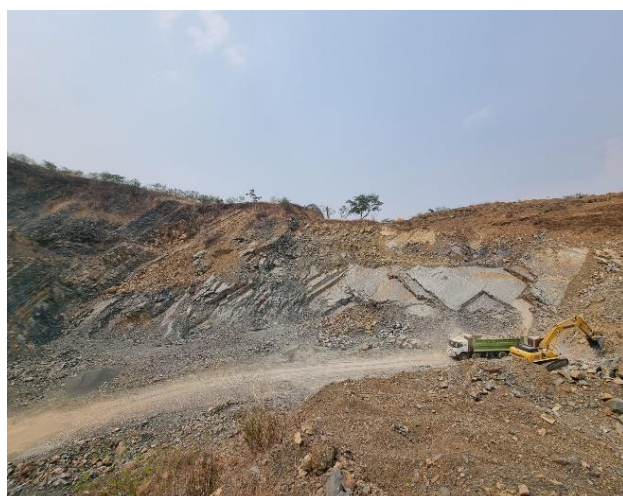
รูปที่ 2-4 พื้นที่หน้าเหมืองที่อยู่ในช่วงขั้นตอนการปรับแต่ง

รูปที่ 2-4 (ต่อ) พื้นที่หน้าเหมืองที่อยู่ในช่วงขั้นตอนการปรับแต่ง

- ระยะดำเนินการ			
1. ให้เปิดดำเนินการทำเหมืองตามแผนผังโครงการที่กำหนดไว้อย่างเคร่งครัด	-ทางโครงการมีนโยบายเปิดหน้าเหมืองตามที่แผนผังโครงการกำหนด	-ไม่มี	-ดังแสดงในรูปที่ 2-4 พื้นที่หน้าเหมืองที่อยู่ในขั้นตอนการปรับแต่ง

เงื่อนไขตามมาตรการ	ผลการปฏิบัติตามมาตรการ	ปัญหา อุปสรรค	รูปประกอบ
2. ให้ออกแบบหน้าเหมืองมีลักษณะเป็นขั้นบันได (Benching Method) ให้มีความสูงชันละไม่เกิน 10 เมตร และความกว้างชันละไม่น้อยกว่า 10 เมตรและควบคุมความลาดชันรวม (Overall Slope) ไม่ให้เกิน 45 องศาพร้อมทั้งตรวจสอบสภาพหน้าเหมืองให้อยู่ในสภาพที่ปลอดภัยจากการพังทลาย	-มีการทำเหมืองในลักษณะเป็นขั้นบันได (Benching Method) มีความสูงชันละไม่เกิน 10 เมตร และความกว้างชันละไม่น้อยกว่า 10 เมตรและควบคุมความลาดชันรวม (Overall Slope) ไม่เกิน 45 องศาพร้อมทั้งตรวจสอบสภาพหน้าเหมืองให้อยู่ในสภาพที่ปลอดภัยจากการพังทลาย	-ไม่มี	-ดังแสดงในรูปที่ 2-4 พื้นที่หน้าเหมืองที่อยู่ในขั้นตอนการปรับแต่ง

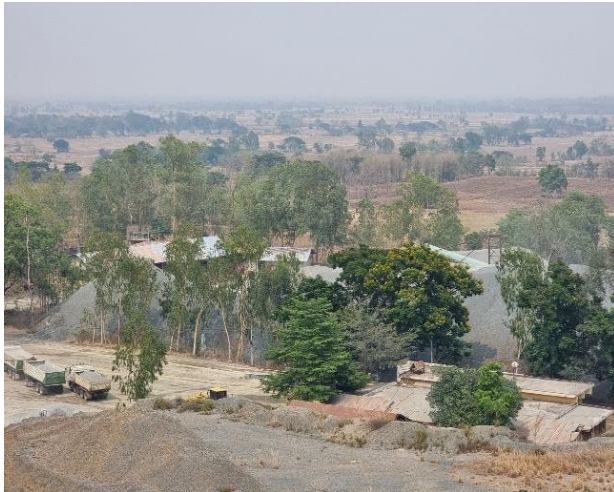
รูปที่ 2-5 การนำเปลือกดินมาปรับสภาพเพื่อปลูกต้นไม้

3. ให้นำเปลือกดินที่เกิดขึ้นไปเก็บกองยังที่ที่จัดเตรียมไว้โดยให้เก็บกองเป็นชั้นๆ สูงชันละ 4 เมตร จำนวนไม่เกิน 3 ชั้น แต่ละชั้นให้ทำการบดอัดให้แน่น รักษาความลาดเอียงด้านข้างของกองเปลือกดินไม่ให้เกิน 37 องศา	-ในส่วนของเปลือกดินพบว่ามีการเก็บกองไม่มากนักเนื่องจากการนำเปลือกดินไปใช้ในการปรับพื้นที่ ปรับปรุงคันทำนบกั้น และการปลูกต้นไม้	-ไม่มี	-ดังแสดงในรูปที่ 2-5 การนำเปลือกดินมาปรับสภาพเพื่อปลูกต้นไม้

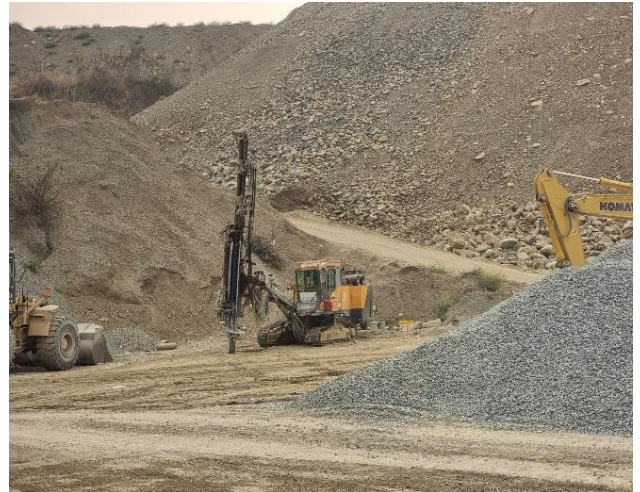
รูปที่ 2-6 เครื่องเจาะหลุมระเบิดที่มีอุปกรณ์ดักฝุ่น

1.2 คุณภาพอากาศ			
1. ให้ใช้เครื่องเจาะระเบิดที่มีอุปกรณ์เก็บฝุ่นติดไว้กับหัวเจาะ เพื่อป้องกันการฟุ้งกระจายของฝุ่นละอองขณะทำการเจาะระเบิด	-มีการใช้เครื่องเจาะระเบิดที่มีอุปกรณ์เก็บฝุ่นติดไว้กับหัวเจาะ เพื่อป้องกันการฟุ้งกระจายของฝุ่นละอองขณะทำการเจาะระเบิด	-ไม่มี	-ดังแสดงในรูปที่ 2-6 เครื่องเจาะหลุมระเบิดที่มีอุปกรณ์ดักฝุ่น

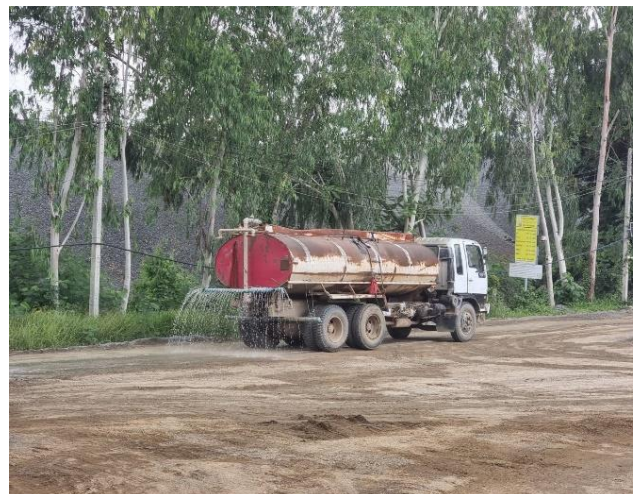
รูปที่ 2-7ข. การฉีดพรมถนนที่มีความกว้างมากกว่า 10 เมตร
ของโครงการอย่างสม่ำเสมอ

4. กำหนดให้ฉีดพรมน้ำบนเส้นทางขนส่งแร่ในช่วงถนนลูกรัง และเส้นทางในบริเวณพื้นที่โรงโม่หินประมาณวันละ 3-4 ครั้ง หรือขึ้นอยู่สภาพอากาศในแต่ละวัน	-มีการฉีดพรมน้ำบนเส้นทางขนส่งแร่ในช่วงถนนลูกรัง และเส้นทางในบริเวณพื้นที่โรงโม่หินประมาณวันละ 3-4 ครั้ง	-ไม่มี	-ดังแสดงในรูปที่ 2-7ข. การฉีดพรมถนนที่มีความกว้างมากกว่า 10 เมตรของโครงการอย่างสม่ำเสมอ

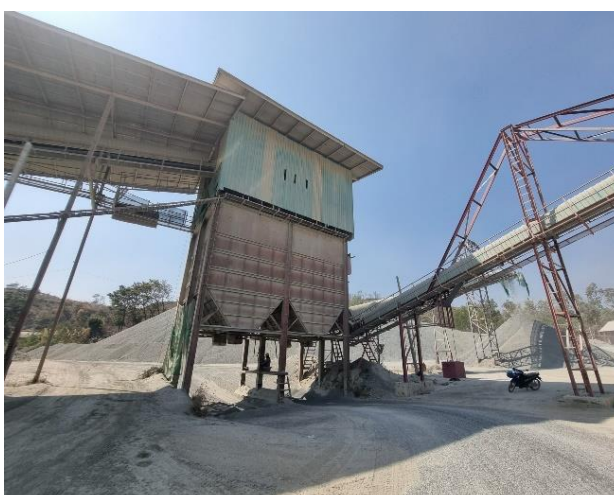
รูปที่ 2-8 โรงโม่หินที่ทำการปิดคลุมแบบระบบปิด

5. ให้ปรับปรุงระบบป้องกันผลกระทบสิ่งแวดล้อมบริเวณโรงโม่หิน ตามประกาศ กรมอุตสาหกรรมพื้นฐานและการเหมืองแร่ เรื่อง ให้โรงโม่บดหรือย่อยหินมีระบบป้องกันผลกระทบสิ่งแวดล้อมโดยเคร่งครัด ดังนี้ 5.1 ให้สร้างอาคารปิดคลุม 3 ด้าน และหลังคาสำหรับเครื่องบดชุดแรก (Primary Crusher) ยั้รับหินใหญ่ (Hopper) และตะแกรงร่อนคัดเศษหินดินทราย (Scalping Screen) พร้อมทั้งติดตั้งเครื่องฉีดสเปรย์น้ำบริเวณปากยั้รับหินใหญ่ และบริเวณจุดกำเนิดฝุ่นทุกจุด	-ทางโครงการ ทำการจัดสร้างโรงโม่หินตาม ตามประกาศ กรมอุตสาหกรรมพื้นฐานและการเหมืองแร่ เรื่อง ให้โรงโม่บดหรือย่อยหินมีระบบป้องกันผลกระทบสิ่งแวดล้อม เช่น จัดสร้างอาคารปิดคลุม 3 ด้าน และหลังคาสำหรับเครื่องบดชุดแรก(Primary Crusher) ยั้รับหินใหญ่ (Hopper) และตะแกรงร่อนคัดเศษหินดินทราย (Scalping Screen) พร้อมทั้งติดตั้งเครื่องฉีดสเปรย์น้ำ	-ไม่มี	-ดังแสดงในรูปที่ 2-8 โรงโม่หินที่ทำการปิดคลุมแบบระบบปิด

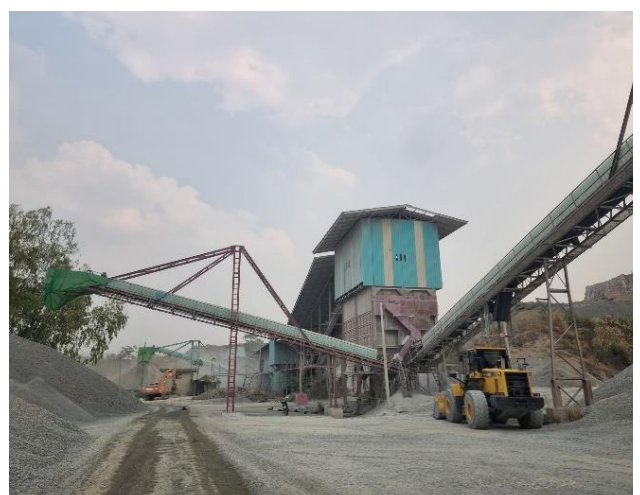
รูปที่ 2-8 (ต่อ) สายพานลำเลียงที่มีการปิดคลุม
และติดสเปรย์น้ำ

5.3 ระบบสายพานลำเลียง ต้องสร้างอุปกรณ์ปิดคลุมโดยตลอด พร้อมทั้งติดตั้งเครื่องฉีดสเปรย์น้ำบริเวณจุดต่างๆ ที่ก่อให้เกิดฝุ่นละอองภายนอกอาคารทุกจุด	-ทางโครงการทำการปิดคลุมสายพาน และติดตั้งเครื่องฉีดสเปรย์น้ำบริเวณจุดต่างๆ	-ไม่มี	-ดังแสดงในรูปที่ 2-8 (ต่อ) สายพานลำเลียงที่มีการปิดคลุมและฉีดสเปรย์น้ำ

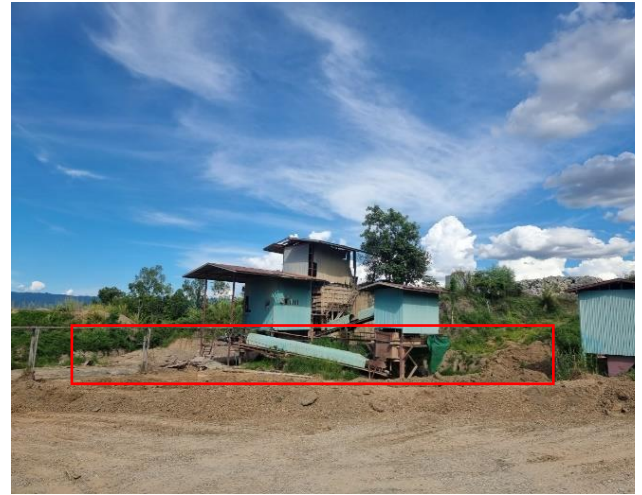
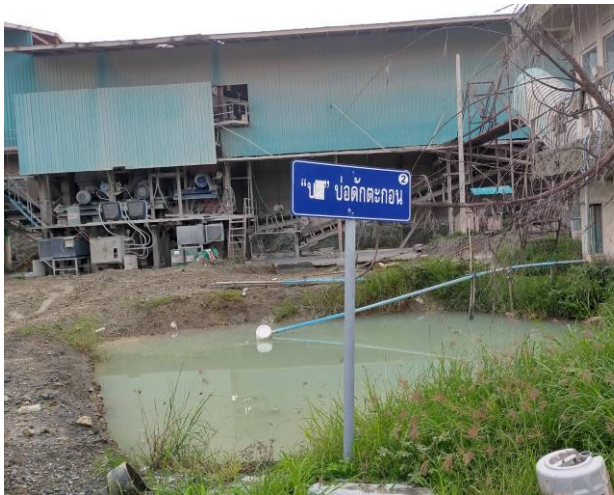
รูปที่ 2-9ข. การซ่อมแซมแนวคันทำนบดินรอบพื้นที่โรงโม่หิน
(ภาพตัวอย่าง)

รูปที่ 2-9ข. (ต่อ) แนวระบายน้ำสู่บ่อดักตะกอน
บริเวณโรงโม่หิน

5.9 มีการสร้างรางระบายน้ำและมีบ่อตกตะกอนฝุ่นในพื้นที่ต่างๆ ของโรงโม่บดหรือย่อยหิน เพื่อรองรับตะกอนฝุ่นที่เกิดจากการชะล้างของน้ำฝน และการล้างทำความสะอาดไปฝังกลบ	-ทางโครงการมีการจัดสร้างคันทำนบดินและรางระบายน้ำล้อมรอบพื้นที่โรงโม่หิน โดยมีการดูแลซ่อมแซมอย่างสม่ำเสมอ	-ไม่มี	-ดังแสดงในรูปที่ 2-9ข. การซ่อมแซมแนวคันทำนบดินรอบพื้นที่โรงโม่หิน (ภาพตัวอย่าง)

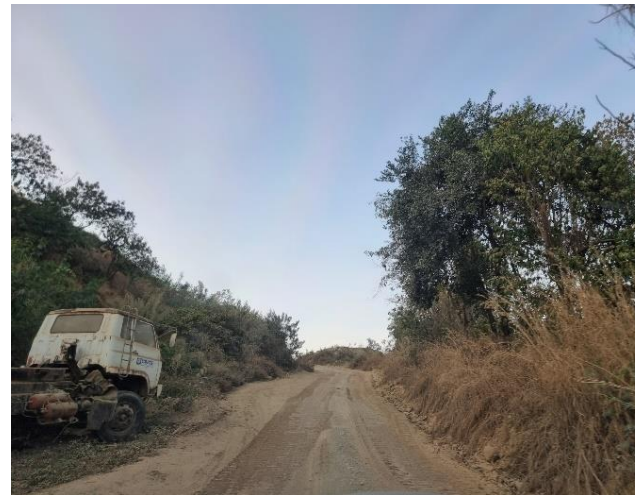
รูปที่ 2-10 ต้นไม้โดยรอบพื้นที่โครงการ

5.10 จัดทำแนวกำแพงทึบ หรือตาข่ายดักฝุ่น หรือแนวคันทำนบ และปลูกแนวต้นไม้ทรงสูงหนาแน่นทึบปิดกั้นทิศทางลมและเสียงตามความเหมาะสมของสภาพพื้นที่ พร้อมทั้งดูแลรักษาให้เจริญเติบโตอยู่เสมอ	-มีการปลูกไม้ยืนต้นโตเร็วล้อมรอบพื้นที่โครงการ	-ไม่มี	-ดังแสดงในรูปที่ 2-10 ต้นไม้โดยรอบพื้นที่โครงการ

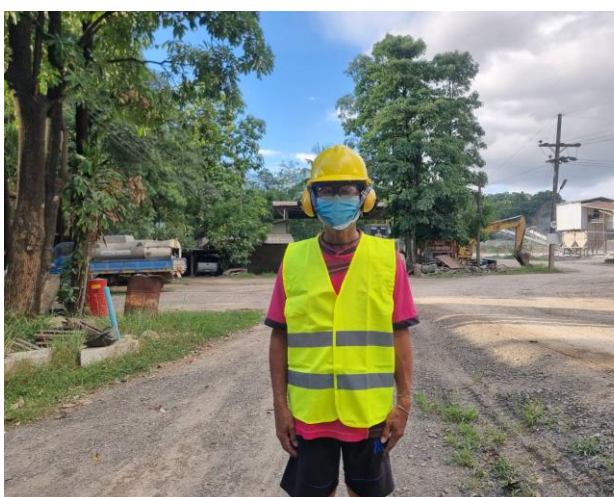
รูปที่ 2-11 การสวมใส่อุปกรณ์ป้องกันอันตรายส่วนบุคคล

เงื่อนไขตามมาตรการ	ผลการปฏิบัติตามมาตรการ	ปัญหา อุปสรรค	รูปประกอบ
กำหนดมาตรฐานควบคุมการปล่อยฝุ่นละอองจากโรงโม่บดหรือย่อยหิน ลงวันที่ 20 ธันวาคม 2539			
5.12 พนักงานและบุคคลที่เข้าไปในเขตโรงโม่หินต้องใส่อุปกรณ์ป้องกันส่วนบุคคล เช่น หน้ากากกรองฝุ่น รองเท้าหุ้มเหล็ก หมวกนิรภัยปลั๊กอุดหู หรือเครื่องครอบหู และแว่นตานิรภัย ตามความเหมาะสมในด้านความปลอดภัย	-มีการจัดเตรียมอุปกรณ์ป้องกันอันตรายให้กับพนักงานและบุคคลที่เข้าไปในเขตโรงโม่	-ไม่มี	-ดังแสดงในรูปที่ 2-11 การสวมใส่อุปกรณ์ป้องกันอันตรายส่วนบุคคล

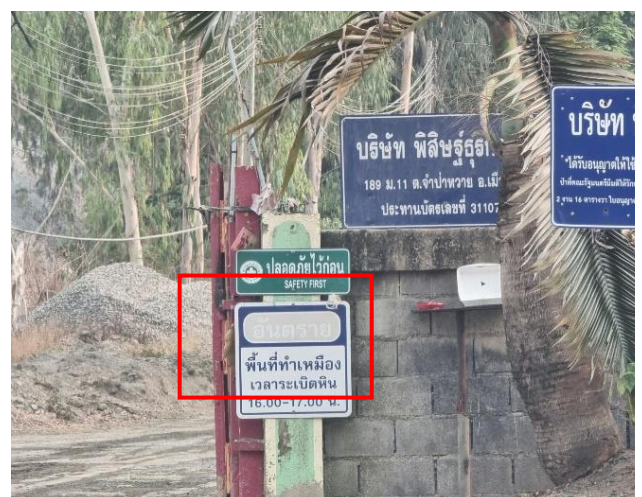
รูปที่ 2-12 ป้ายเตือนอันตราย และแจ้งเวลาทำการระเบิด

• กำหนดให้ทำการระเบิดไม่เกินวันละ 1 ครั้ง ในช่วงเวลา 16:00 - 17:00 น.และก่อนการระเบิดทุกครั้งจะต้องมีสัญญาณเสียงเตือนให้ได้ยินในระยะรัศมี 500 เมตร	-มีการกำหนดเวลาทำการระเบิดในช่วงเวลา 16:00 - 17:00 น.และก่อนการระเบิดทุกครั้งจะต้องมีสัญญาณเสียงเตือนให้ได้ยินในระยะรัศมี 500 เมตร		-แสดงในรูปที่ 2-12 ป้ายเตือนอันตรายและแจ้งเวลาทำการระเบิด

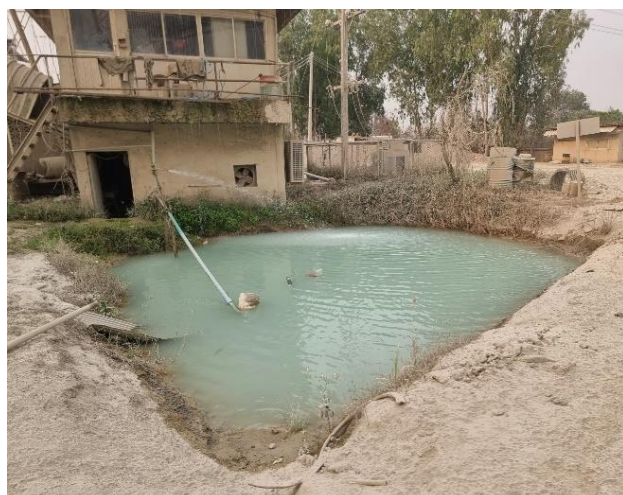
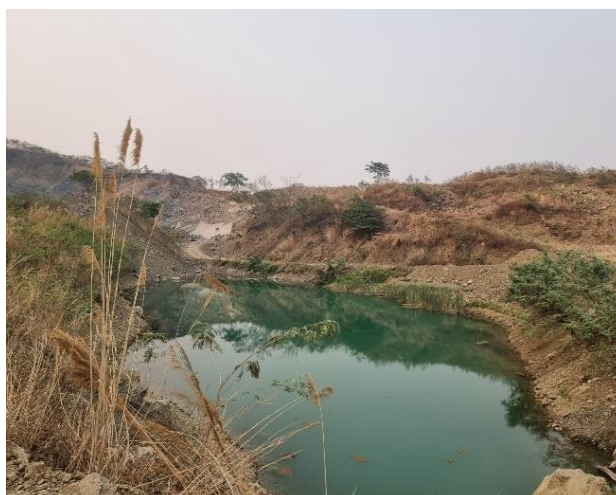
รูปที่ 2-14 บ่อดักตะกอนในโครงการ

รูปที่ 2-14 (ต่อ) บ่อดักตะกอนในโครงการ

เงื่อนไขตามมาตรการ	ผลการปฏิบัติตามมาตรการ	ปัญหา อุปสรรค	รูปประกอบ
4. ให้ขุดบ่อดักตะกอน บ1 ขนาด 0.5 ไร่ ลึก 3 เมตร ความจุ 2,400 ลบ.ม.บ่อดักตะกอน บ2 ขนาด 1.5 ไร่ ลึก 3 เมตร ความจุ 7,200 ลบ.ม. และบ่อดักตะกอน บ3 ขนาด 1 ไร่ ลึก 3 เมตร ความจุ 4,800 ลบ.ม. ไว้ยังบริเวณที่กำหนดไว้	-มีการจัดสร้างบ่อดักตะกอนบ1 ขนาด 0.5 ไร่ ลึก 3 เมตร ความจุ 2,400 ลบ.ม.บ่อดักตะกอน บ2 ขนาด 1.5 ไร่ ลึก 3 เมตร ความจุ 7,200 ลบ.ม. และบ่อดักตะกอน บ3 ขนาด 1 ไร่ ลึก 3 เมตร ความจุ 4,800 ลบ.ม. ไว้ยังบริเวณที่กำหนดไว้	-ไม่มี	-ดังแสดงในรูปที่ 2-14 บ่อดักตะกอนในโครงการ

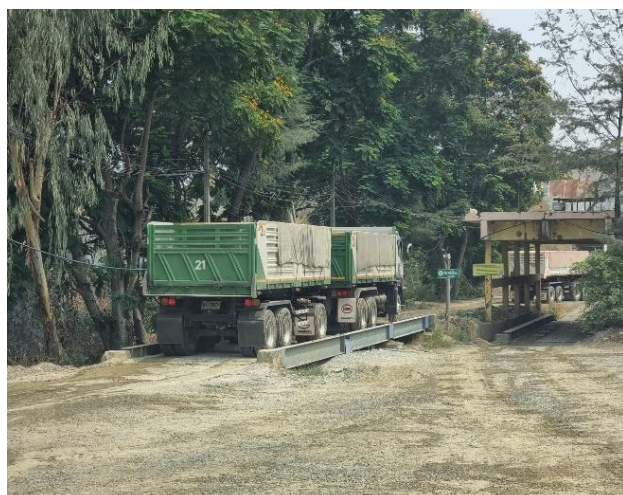
รูปที่ 2-15 トラซังที่ได้มาตรฐานของโครงการ

เงื่อนไขตามมาตรการ	ผลการปฏิบัติตามมาตรการ	ปัญหา อุปสรรค	รูปประกอบ
2. ควบคุมน้ำหนักรถบรรทุกไม่ให้เกินพิกัดน้ำหนักที่กฎหมายกำหนด เพื่อป้องกันการชำรุดเสียหายของเส้นทางเร็วกว่าที่ควรจะเป็นและป้องกันการเกิดอุบัติเหตุ	-มีตราซังของโครงการเพื่อควบคุมน้ำหนักรถบรรทุกไม่ให้เกินพิกัดน้ำหนักที่กฎหมายกำหนด	-ไม่มี	-ดังแสดงในรูปที่ 2-15 ตราซังที่ได้มาตรฐานของโครงการ

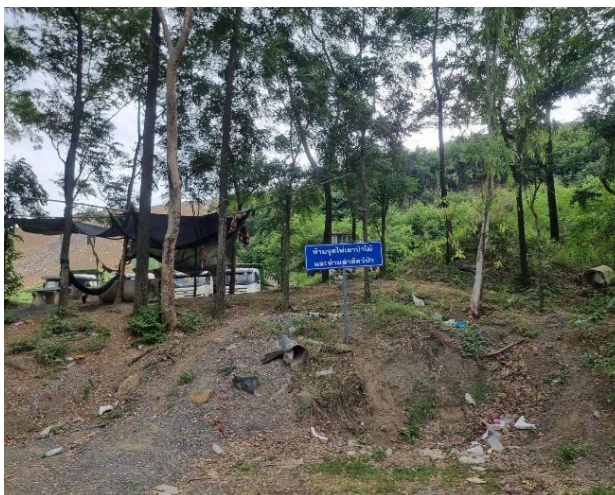
รูปที่ 2-18 ป้ายห้ามเผาป่า และห้ามล่าสัตว์

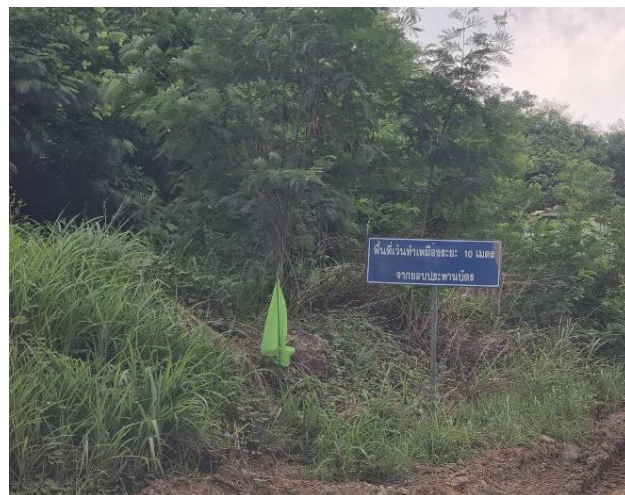
รูปที่ 2-19 ป้ายแสดงพื้นที่เว้นการทำเหมืองระยะ 10 เมตร
จากขอบประทานบัตร

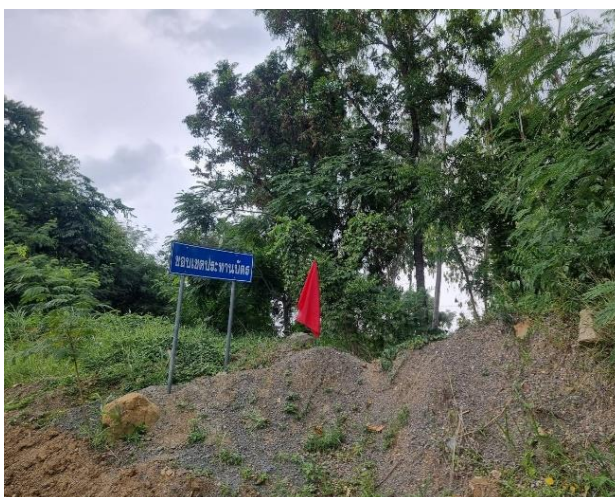
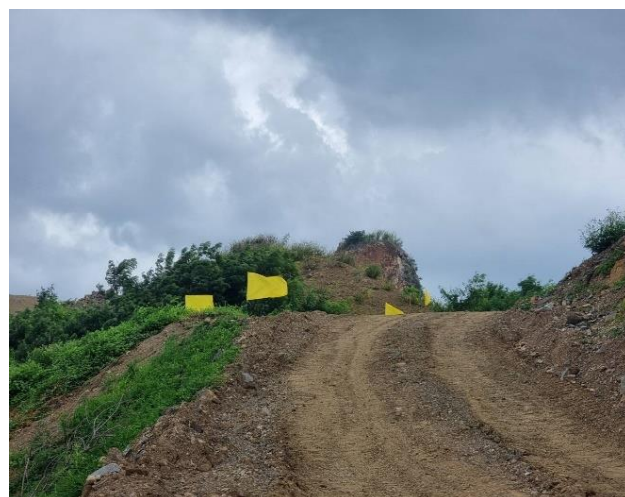
รูปที่ 2-20 สัญลักษณ์ธงแสดงพื้นที่โครงการ

รูปที่ 2-20 (ต่อ) สัญลักษณ์ธงแสดงพื้นที่โครงการ

2. ทรัพยากรสิ่งแวดล้อมทางชีวภาพ			
2.1 ทรัพยากรป่าไม้			
1. จัดทำป้ายแสดงแนวเขตพื้นที่โครงการและพื้นที่ที่จะเปิดทำเหมืองให้ชัดเจน โดยเฉพาะแนวเว้นเขตไม่ทำเหมือง เพื่อเป็นแนว Buffer Zone ป้องกันผลกระทบต่อพื้นที่ข้างเคียง	-ทางโครงการอยู่ในช่วงการจัดทำสัญลักษณ์ธงสีแดงแสดงแนวเขตประทานบัตร ธงสีเขียวแสดงแนวเขตพื้นที่การทำเหมือง 10 เมตร และธงสีเหลืองแสดงแนวขอบเขตพื้นที่หน้าเหมือง	-ไม่มี	-ดังแสดงในรูปที่ 2-20 สัญลักษณ์ธงแสดงพื้นที่โครงการ
