ผลการปฏิบัติตามมาตรการติดตาม
ตรวจสอบผลกระทบสิ่งแวดล้อม

บทที่ 3

ผลการปฏิบัติตามมาตรการติดตามตรวจสอบผลกระทบสิ่งแวดล้อม

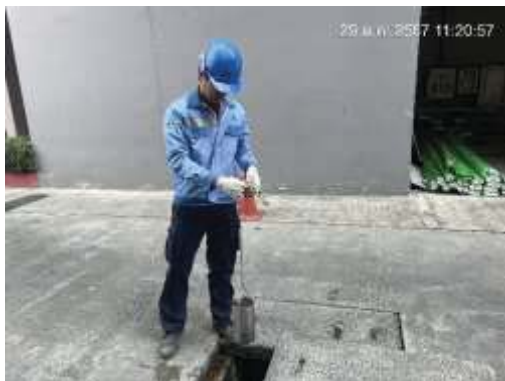
ภาพที่ 3.5.3-1 จุดเก็บตัวอย่างน้ำระบบบำบัดน้ำเสีย

น้ำเสียเข้าระบบบำบัดน้ำเสีย

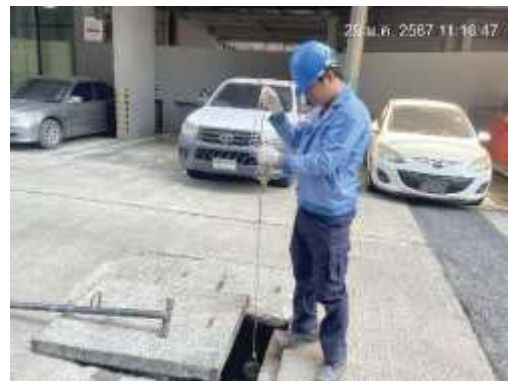
น้ำออกจากระบบบำบัดน้ำเสีย

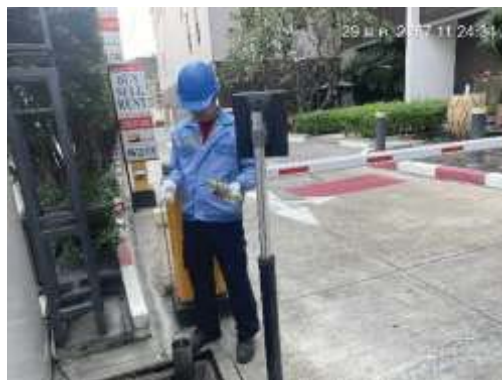
น้ำก่อนระบายออกสาธารณะ
