ผลการปฏิบัติตามมาตรการติดตาม  
ตรวจสอบผลกระทบสิ่งแวดล้อม

## บทที่ 3

### ผลการปฏิบัติตามมาตรการติดตามตรวจสอบผลกระทบสิ่งแวดล้อม

โครงการ สุภาลัย คิวท์ รัชโยธิน-พหลโยธิน 34 ของบริษัท สุภาลัย จำกัด (มหาชน) (ปัจจุบันได้โอนอำนาจการบริหารให้แก่นิติบุคคลอาคารชุดเป็นที่เรียบร้อยแล้ว) เป็นโครงการประเภทอาคารอยู่อาศัยรวม กลุ่มเป้าหมายของโครงการ คือ ผู้บริโภคระดับกลางที่ต้องการที่อยู่อาศัยที่ตั้งอยู่ในเขตเมือง ที่มีความพร้อมด้านระบบสาธารณูปการ มีความสะดวกสบายในการเดินทาง โครงการตั้งอยู่ที่ ซอยพหลโยธิน 34 (เสนานิคม 2) แขวงเสนานิคม เขตจตุจักร กรุงเทพมหานคร ประกอบด้วย อาคารชุดพักอาศัย ขนาดความสูง 8 ชั้น จำนวน 5 อาคาร มีจำนวนห้องพักอาศัยรวม 882 ห้อง และห้องชุดเพื่อการพาณิชย์ (ร้านค้า) 6 ห้อง ปัจจุบันดำเนินการก่อสร้างเสร็จแล้วและเปิดดำเนินการเป็นที่เรียบร้อยแล้ว ทั้งนี้หนังสือเห็นชอบได้กำหนดมาตรการป้องกันและแก้ไขผลกระทบสิ่งแวดล้อมและมาตรการติดตามตรวจสอบผลกระทบสิ่งแวดล้อม เพื่อเป็นแนวทางให้โครงการปฏิบัติ รวมไปถึงเสนอรายงานผลการปฏิบัติตามมาตรการฯ ต่อหน่วยงานอนุญาต และหน่วยงานที่เกี่ยวข้อง รวมทั้งสำนักงานนโยบายและแผนทรัพยากรธรรมชาติและสิ่งแวดล้อม (สผ.) ทุก 6 เดือนนั้น

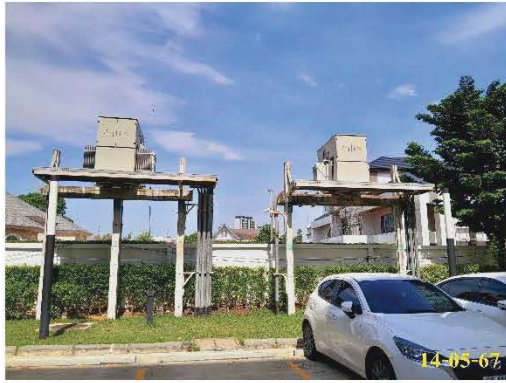
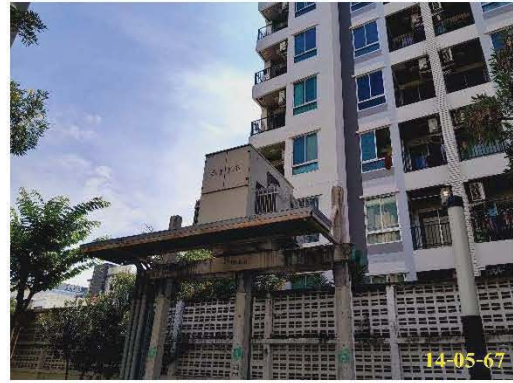
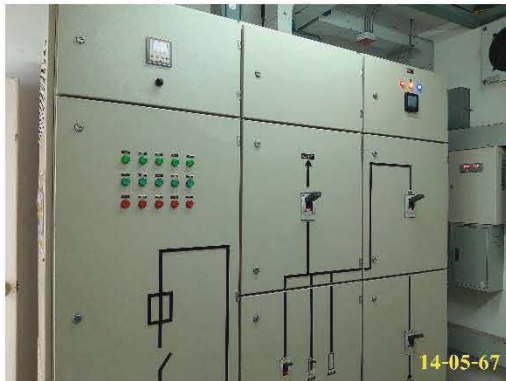
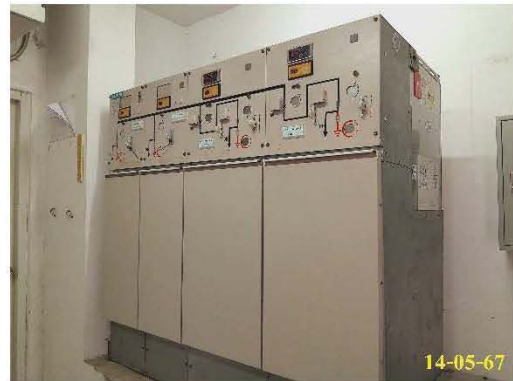
ภาพที่ 3.4-1 ระบบไฟฟ้า

หม้อแปลงไฟฟ้า

ห้องระบบไฟฟ้า (MDB) อาคารละ 1 ห้อง

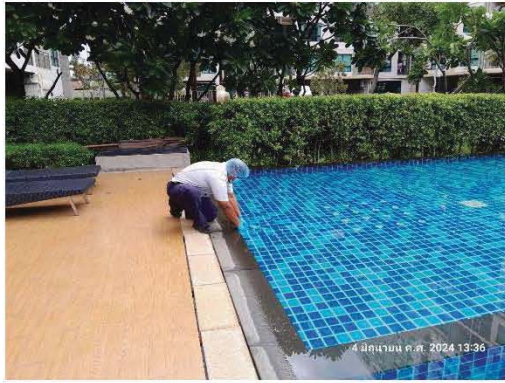
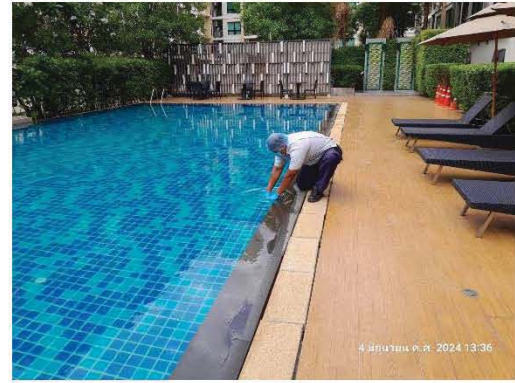
ภาพที่ 3.5.3-1 เก็บตัวอย่างและวิธีการเก็บตัวอย่างน้ำสระว่ายน้ำ

ตามมาตรการติดตามตรวจสอบผลกระทบสิ่งแวดล้อม โครงการ ศุภาลัย คิวท์ รัชโยธิน - พหลโยธิน 34 กำหนดให้โครงการต้องเก็บตัวอย่างและตรวจวิเคราะห์คุณภาพน้ำสระว่ายน้ำ ทำการตรวจวัดทั้งหมด 3 ความถี่ ได้แก่ 1) ความถี่วันละ 2 ครั้ง (ก่อนเปิดและหลังปิดให้บริการ) ตรวจวิเคราะห์ค่าความเป็นกรด-ด่าง (pH) และคลอรีนอิสระ (Free Chlorine) 2) ความถี่เดือนละ 1 ครั้ง ตรวจวัดปริมาณโคลิฟอร์มทั้งหมด (Total Coliform Bacteria) และฟิคอลโคลิฟอร์ม (Fecal coliform) และ 3) ความถี่ปีละ 1 ครั้ง ตรวจวัดค่าความเป็นกรด-ด่าง (pH) โคลิฟอร์มทั้งหมด (Total Coliform Bacteria) ฟิคอลโคลิฟอร์ม (Fecal coliform) จุลินทรีย์หรือตัวบ่งชี้จุลินทรีย์ที่ทำให้เกิดโรค ได้แก่ *Escherichia Coli*, *Staphylococcus aureus* และ *Pseudomonas aeruginosa* โดยปัจจุบันโครงการได้จัดให้มีการตรวจวิเคราะห์คุณภาพน้ำสระว่ายน้ำ ครบทั้ง 3 ความถี่ จำนวน 2 จุด คือ บริเวณส่วนที่ตื้นที่สุดและลึกที่สุด (ภาพที่ 3.5.3-1) ซึ่งเป็นไปตามที่ได้ระบุไว้ในมาตรการฯ

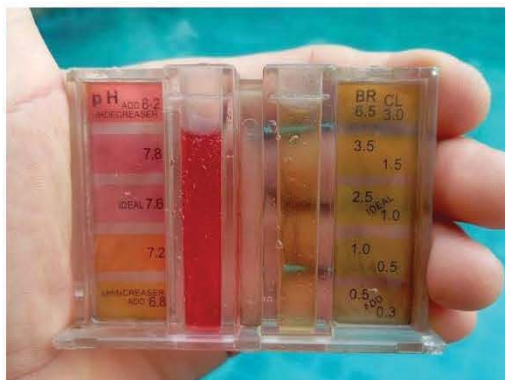
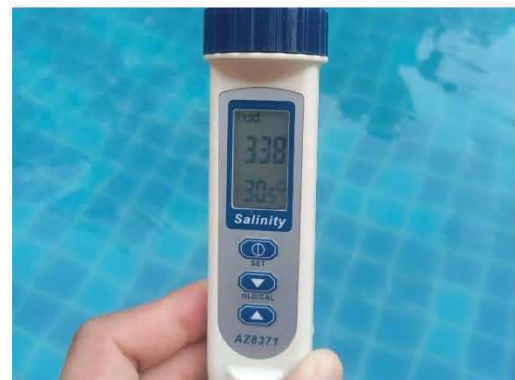
ภาพที่ 3.5.3-2 การตรวจคุณภาพน้ำสระว่ายน้ำประจำวัน

ตามมาตรการติดตามตรวจสอบผลกระทบสิ่งแวดล้อม โครงการ ศุภาลัย คิวท์ รัชโยธิน - พหลโยธิน 34 กำหนดให้โครงการต้องมีการเก็บตัวอย่าง และตรวจวิเคราะห์คุณภาพน้ำบริเวณสระว่ายน้ำของโครงการจำนวน 2 จุด เป็นประจำทุกวัน วันละ 2 ครั้ง สำหรับพารามิเตอร์ที่กำหนดให้ตรวจวิเคราะห์ ได้แก่ ค่าความเป็นกรด-ด่าง (pH) คลอรีนอิสระ (Free Chlorine) ทั้งนี้ โครงการมีการตรวจวิเคราะห์โดยใช้ pH Test Kit และ Chlorine Test Kit ความถี่วันละ 2 ครั้ง ซึ่งผลการตรวจวิเคราะห์ค่าความเป็นกรด-ด่าง และคลอรีน แสดงดังภาคผนวก ง-1
