ผลการปฏิบัติตามมาตรการป้องกันและ
แก้ไขผลกระทบสิ่งแวดล้อม

ผลการปฏิบัติตามมาตรการป้องกันและแก้ไขผลกระทบสิ่งแวดล้อม

ตารางที่ 2.2-1 มาตรการป้องกันและแก้ไขผลกระทบสิ่งแวดล้อม โครงการ เดอะ คอมพลีท ราชปรารภ (ระยะดำเนินการ)

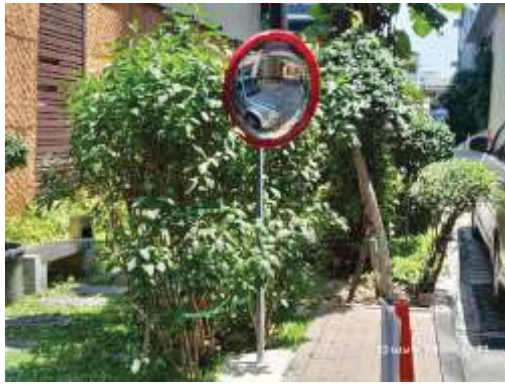
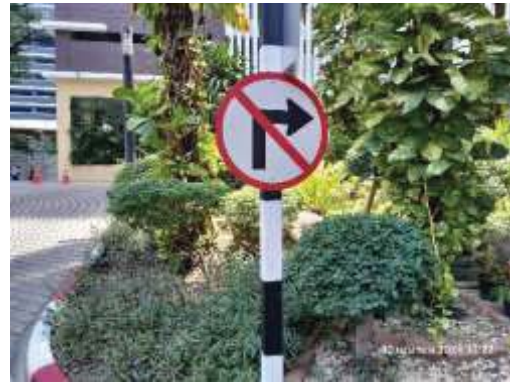
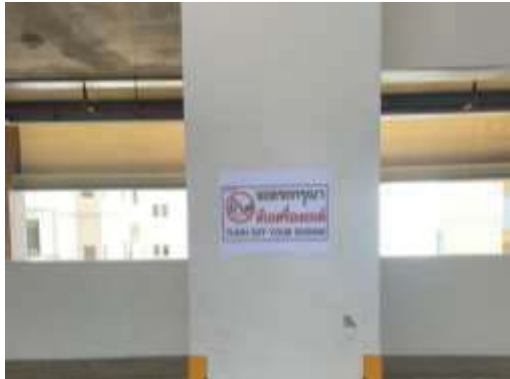
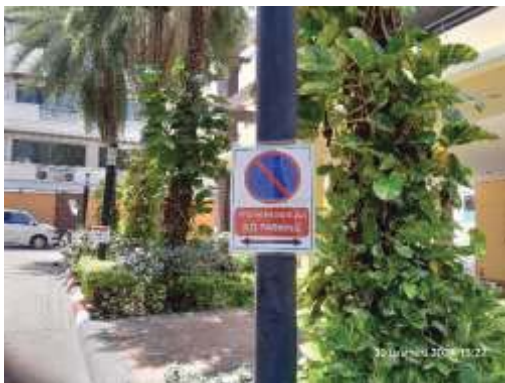
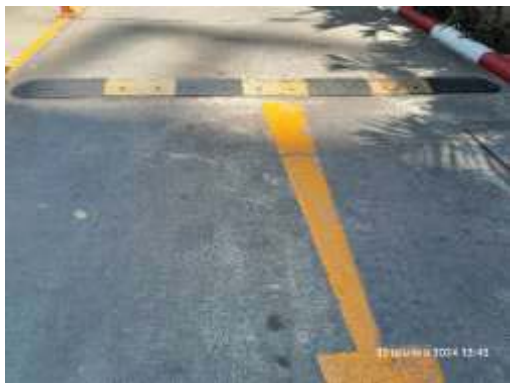
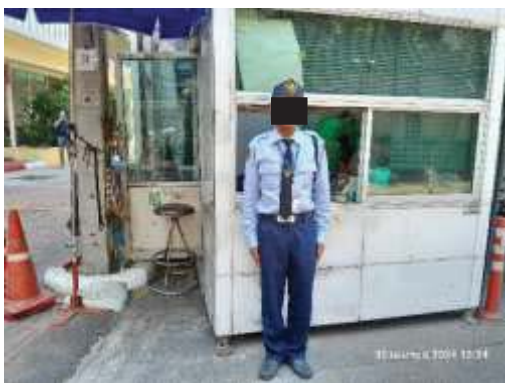
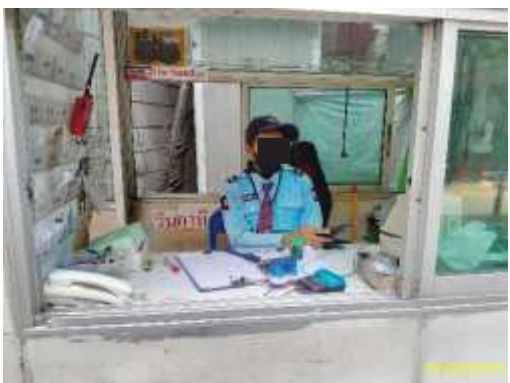
เจ้าหน้าที่รักษาความปลอดภัย

1. ทรัพยากรสิ่งแวดล้อมทางกายภาพ					
1.1 สภาพภูมิประเทศ	-	-	-	-	-
1.2 คุณภาพอากาศ 1) ฝุ่นละออง	1. ควบคุมความเร็วของรถภายในโครงการ เช่น ป้ายจำกัดความเร็ว สันนุนลดความเร็ว เพื่อไม่ให้เกิดการฟุ้งกระจายของฝุ่นในผิวถนน	✓	- ภายในพื้นที่โครงการได้มีการควบคุมความเร็วของรถยนต์ โดยมีการจัดทำ สันนุนบริเวณทางเข้า-ออก และติดป้ายควบคุมความเร็วภายในพื้นที่โครงการ	-	ภาพที่ 2.2-1 ระบบการจราจร

3. ติดตั้งป้ายห้ามติดเครื่องยนต์ทิ้งไว้ภายในชั้นจอดรถ ให้สามารถสังเกตได้อย่างชัดเจนและทั่วถึง	✓	- ทางโครงการได้มีการติดตั้งป้ายห้ามติดเครื่องยนต์ทิ้งไว้ภายในชั้นจอดรถ ให้สามารถสังเกตได้อย่างชัดเจน	-	ภาพที่ 2.2-1 ระบบการจราจร

4. ควบคุมความเร็วของรถภายในโครงการ โดยจัดให้มีป้ายจำกัดความเร็ว สันนุนชะลอความเร็ว เพื่อป้องกันการฟุ้งกระจายของฝุ่นบนผิวถนน	✓	- ภายในพื้นที่โครงการได้มีการควบคุมความเร็วของรถยนต์ โดยมีการจัดทำ สันนุนบริเวณทางเข้า-ออก และติดป้ายควบคุมความเร็วภายในพื้นที่โครงการ	-	ภาพที่ 2.2-1 ระบบการจราจร

5. จัดระบบการจราจรภายในโครงการให้ชัดเจน รวมถึงควบคุมการปฏิบัติตามของผู้พักอาศัย	✓	- ภายในพื้นที่โครงการมีการจัดระบบการจราจรอย่างชัดเจน และมีการควบคุมการปฏิบัติตามของผู้พักอาศัยอย่างเคร่งครัด	-	ภาพที่ 2.2-1 ระบบการจราจร

1.2 คุณภาพอากาศ 2) มลพิษทางอากาศ (ต่อ)	6. จัดให้มีเจ้าหน้าที่คอยอำนวยความสะดวก การจราจรบริเวณทางเข้า-ออกและบริเวณที่จอดรถภายในโครงการ ให้การเดินรถสามารถทำได้สะดวกและรวดเร็ว	✓	- บริเวณทางเข้า-ออกโครงการ จะมีเจ้าหน้าที่คอยอำนวยความสะดวก เพื่อให้การเดินรถสามารถทำได้สะดวกและรวดเร็ว	-	ภาพที่ 2.2-1 ระบบการจราจร

1.3 เสียงและความสั่นสะเทือน	- ควบคุมความเร็วของการใช้รถในบริเวณพื้นที่โครงการ เช่น ติดป้ายจำกัดความเร็ว และทำสัญญาณ เพื่อลดความเร็ว และช่วยลดระดับเสียงที่เกิดจากการแล่นของรถยนต์ลดลงไปด้วย	✓	- ภายในพื้นที่โครงการได้มีการควบคุมความเร็วของรถยนต์ โดยมีการจัดทำสัญญาณบริเวณทางเข้า-ออก และติดป้ายควบคุมความเร็วภายในพื้นที่โครงการ	-	ภาพที่ 2.2-1 ระบบการจราจร

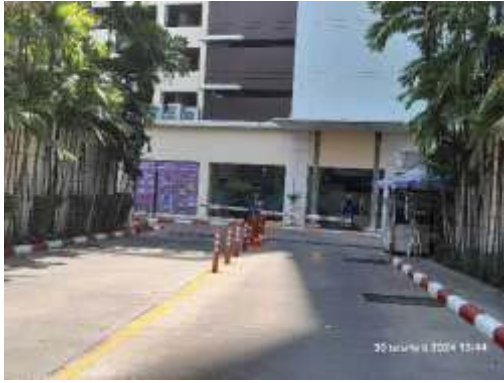
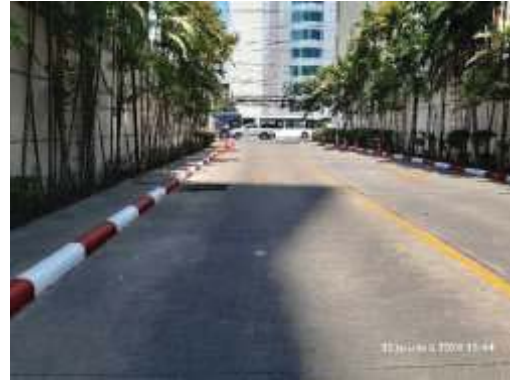
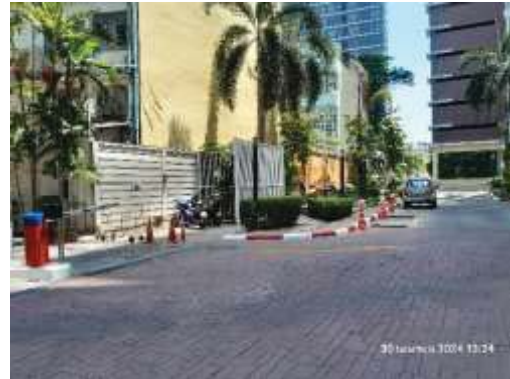
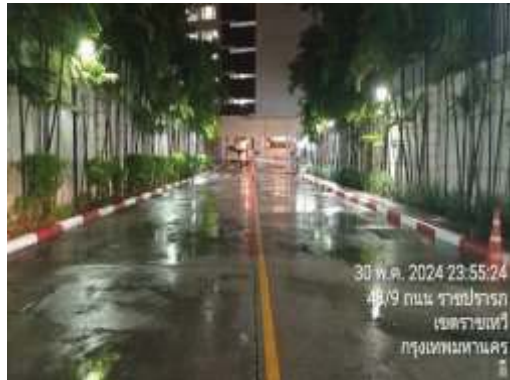
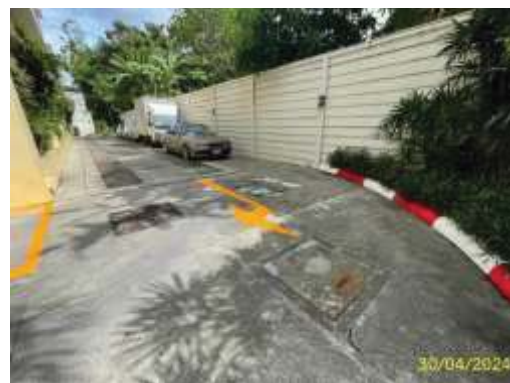
ภาพที่ 2.2-1 (ต่อ) ระบบการจราจร

ทางเข้า-ออก

ถนนและที่จอดรถ

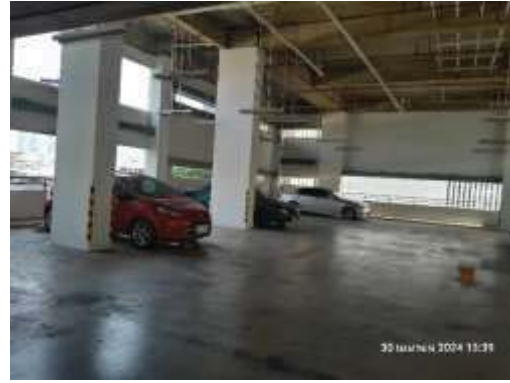
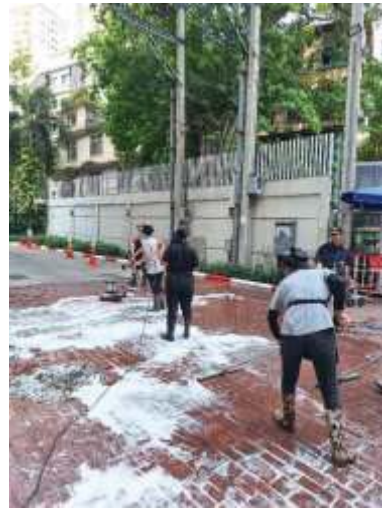
ภาพที่ 2.2-1 (ต่อ) ระบบการจราจร

ถนนและที่จอดรถ

การฉีดล้างถนน

2. หมั่นดูแลรักษาความสะอาดบริเวณถนน โดยฉีดล้างถนนเป็นครั้งคราว	✓	- โครงการได้มอบหมายให้พนักงานทำความสะอาด เป็นผู้ดูแลรักษาความสะอาดบริเวณถนน โดยฉีดล้างถนนเป็นครั้งคราว	-	ภาพที่ 2.2-2 การดูแลภูมิทัศน์

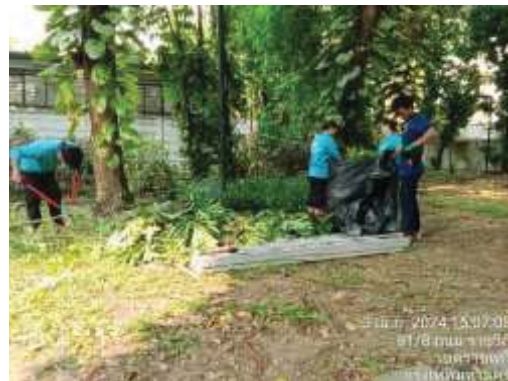
ภาพที่ 2.2-2 การดูแลภูมิทัศน์

การดูแลรักษาพื้นที่สีเขียว

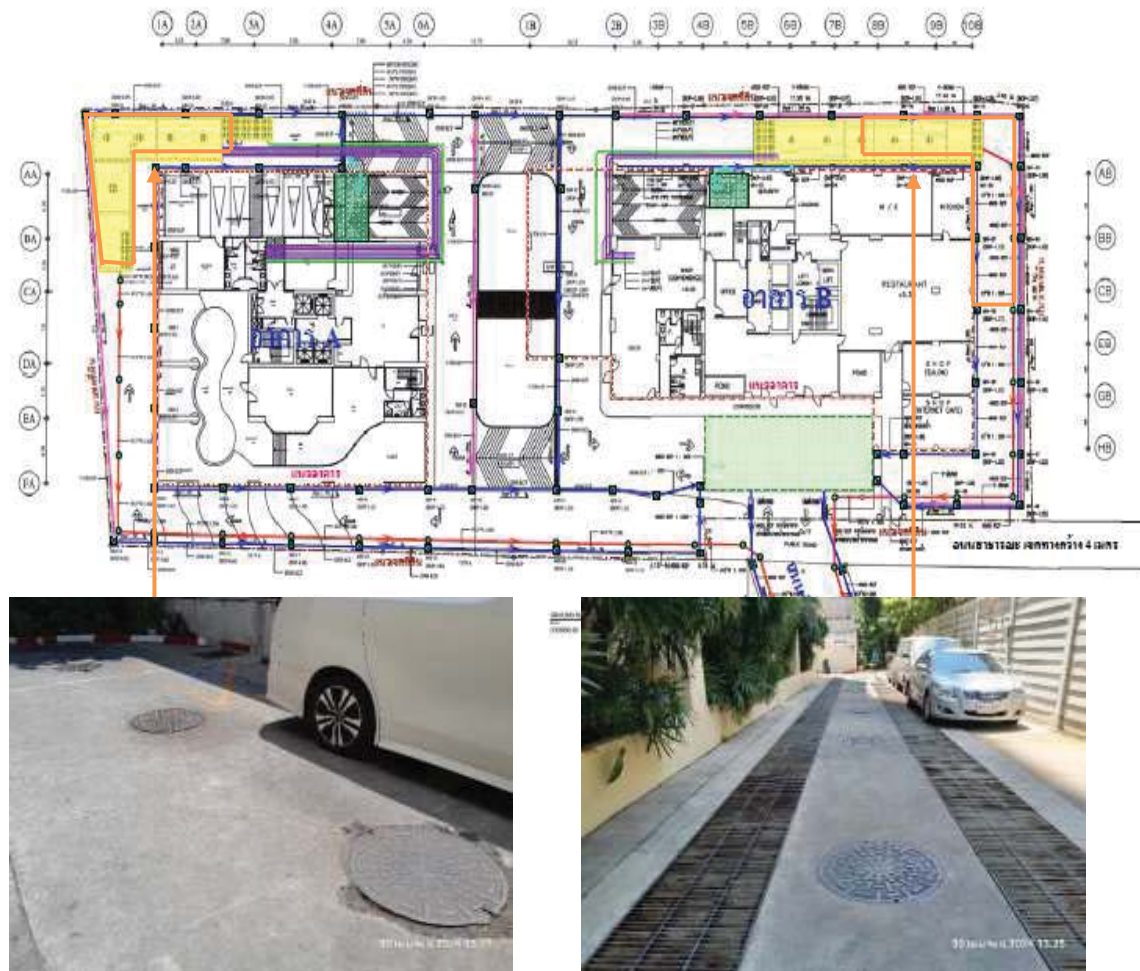
ระบบบำบัดน้ำเสียขั้นต้นของอาคาร A และ B

2. จัดให้มีเจ้าหน้าที่ที่มีความรู้ ความชำนาญด้านระบบบำบัดน้ำเสีย ดูแลรักษา และควบคุมการบำบัดน้ำเสียเบื้องต้น ให้สามารถทำงานได้อย่างต่อเนื่องและมีประสิทธิภาพ	✓	- ทางโครงการได้มอบหมายให้ช่างประจำโครงการ เป็นผู้ดูแลรักษา และควบคุมการบำบัดน้ำเสียเบื้องต้น ให้สามารถทำงานได้อย่างต่อเนื่องและมีประสิทธิภาพ	-	ภาพที่ 2.2-4 การจัดการน้ำเสียและสิ่งปฏิกูล

3. จัดให้มีการสูบตะกอนส่วนเกินจากระบบบำบัดน้ำเสียเบื้องต้น ไปกำจัดอย่างสม่ำเสมอ ทุก 10 เดือน เพื่อรักษาประสิทธิภาพการทำงานของระบบ	✓	- ทางโครงการได้มอบหมายให้เจ้าหน้าที่ผู้ดูแลระบบ คอยติดตามตรวจสอบปริมาณตะกอนที่เกิดขึ้นอย่างสม่ำเสมอ และได้กำหนดแผนการสูบตะกอนส่วนเกินไปกำจัด โดยพิจารณาตามความเหมาะสมของปริมาณตะกอนที่เกิดขึ้น ทั้งนี้หากตรวจพบว่าปริมาณตะกอนส่วนเกินใกล้เต็มความจุถังก่อนเวลาที่กำหนด ทางโครงการจะดำเนินการแก้ไขอย่างเร่งด่วน	-	ภาพที่ 2.2-4 การจัดการน้ำเสียและสิ่งปฏิกูล

1.4 คุณภาพน้ำ (ต่อ)	4. ตักกากไขมันในบ่อดักไขมันเป็นประจำทุกสัปดาห์	✓	- ทางโครงการได้มอบหมายให้เจ้าหน้าที่ผู้ดูแลระบบ คอยติดตามตรวจสอบปริมาณไขมันที่เกิดขึ้นอย่างสม่ำเสมอ และจะทำการสูบออกพร้อมกับการสูบตะกอนส่วนเกิน โดยพิจารณาตามความเหมาะสมของปริมาณไขมันที่เกิดขึ้น หากตรวจพบว่าปริมาณไขมันใกล้เต็มความจุถึงก่อนเวลาที่กำหนด ทางโครงการจะดำเนินการแก้ไขโดยเร็ว	-	ภาพที่ 2.2-4 การจัดการน้ำเสียและสิ่งปฏิกูล

5. ติดตั้งมิเตอร์ไฟฟ้าสำหรับระบบบำบัดน้ำเสียเบื้องต้นของแต่ละอาคาร แยกจากระบบไฟฟ้าอื่นๆ เพื่อให้มั่นใจได้ว่าโครงการจะสามารถเดินระบบบำบัดได้อย่างต่อเนื่อง ตลอดระยะเวลาดำเนินการ	✕	- ทางโครงการไม่ได้มีการติดตั้งมิเตอร์ไฟฟ้าสำหรับระบบบำบัดน้ำเสียเบื้องต้นของแต่ละอาคารแยกจากระบบไฟฟ้าอื่นๆ ทั้งนี้หากมองถึงวัตถุประสงค์ของมาตรการฯ คือ เพื่อให้มั่นใจได้ว่าโครงการจะสามารถเดินระบบบำบัดได้อย่างต่อเนื่องตลอดเวลา พบว่า ทางโครงการได้มีการปฏิบัติงานที่ค่อนข้างสอดคล้องกับวัตถุประสงค์แล้ว โดยได้มอบหมายให้เจ้าหน้าที่ช่างคอยติดตามการทำงานของระบบบำบัดน้ำเสียอยู่เสมอ	ตารางที่ 4-2	ภาพที่ 2.2-4 การจัดการน้ำเสียและสิ่งปฏิกูล

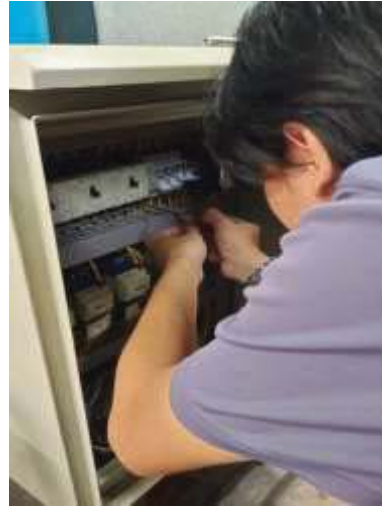
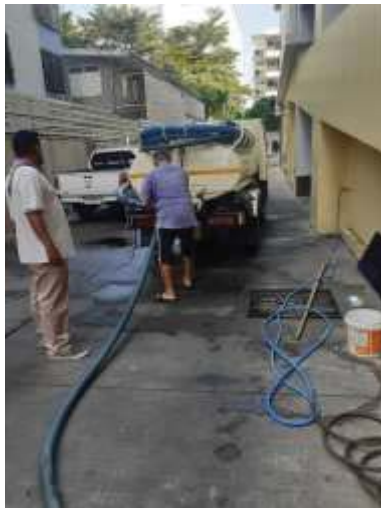
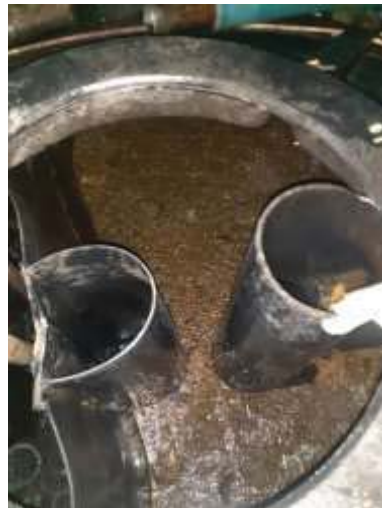
ภาพที่ 2.2-4 (ต่อ) การจัดการน้ำเสียและสิ่งปฏิกูล

การซ่อมบำรุงระบบบำบัดน้ำเสีย

การสูบน้ำและไขมันครั้งล่าสุด

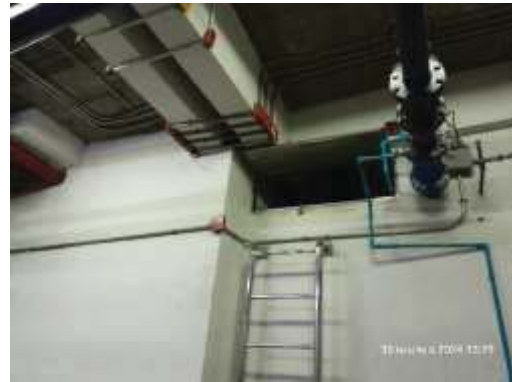
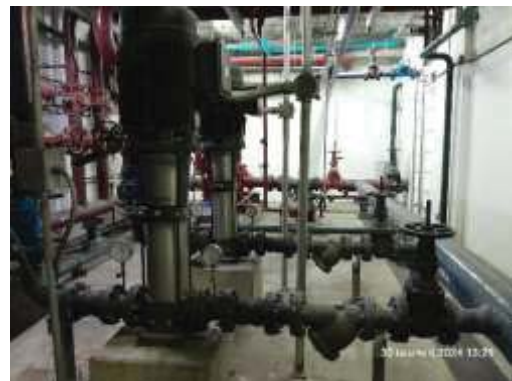
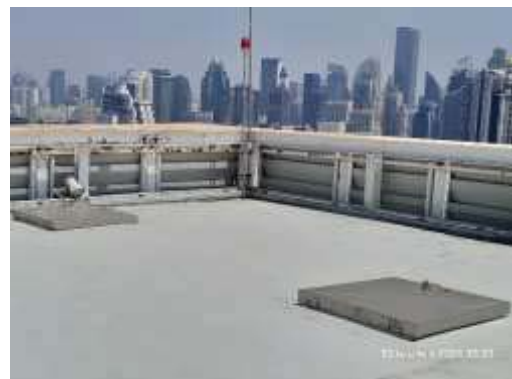
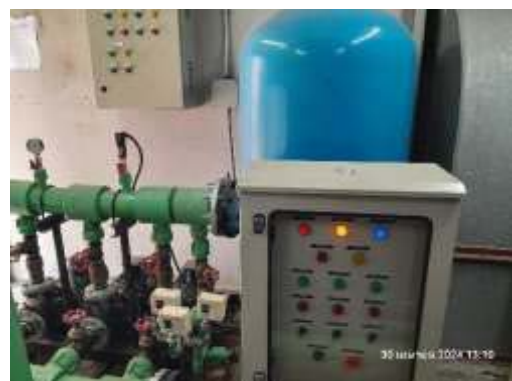
ถังสำรองน้ำใต้ดิน

เครื่องสูบน้ำสำหรับอุปโภค-บริโภค

ถังสำรองน้ำาดฟ้า

Booster Pump

3. คุณค่าการใช้ประโยชน์ของมนุษย์					
3.1 การใช้น้ำ	1. จัดให้มีการสำรองน้ำใช้ ดังนี้ (1) อาคาร A สำรองน้ำไว้ในถังเก็บน้ำใต้ดิน จำนวน 2 ถัง ความจุรวม 615 ลบ.ม.(สำรองน้ำเพื่อการอุปโภค-บริโภค 465 ลบ.ม. และ	✓	- ทางโครงการโครงการได้จัดให้มีการสำรองน้ำใช้ที่สอดคล้องต่อมาตรการฯ ที่ระบุไว้ ซึ่งสามารถสำรองน้ำใช้เพื่อการอุปโภค-บริโภคได้อย่างเหมาะสมกับการใช้น้ำในปัจจุบันของประชากรในโครงการ	-	ภาพที่ 2.2-5 การใช้น้ำ

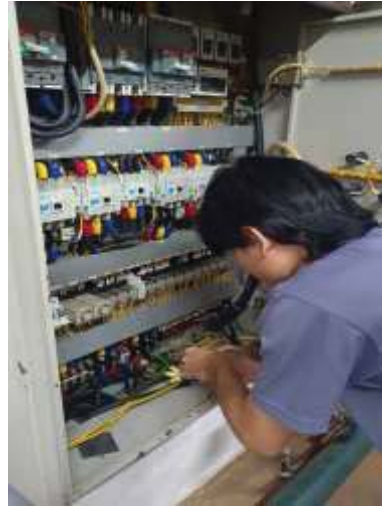
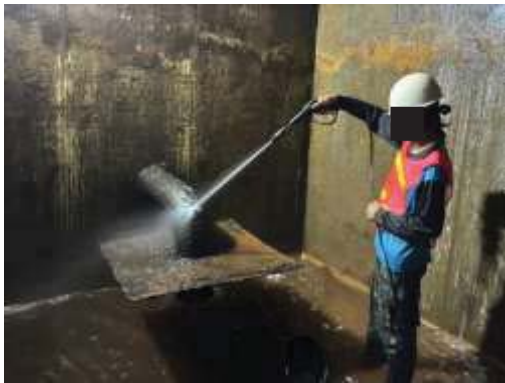
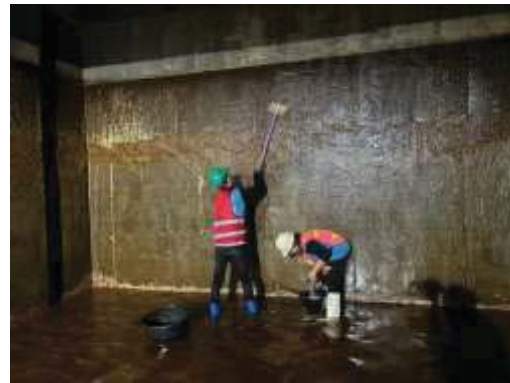
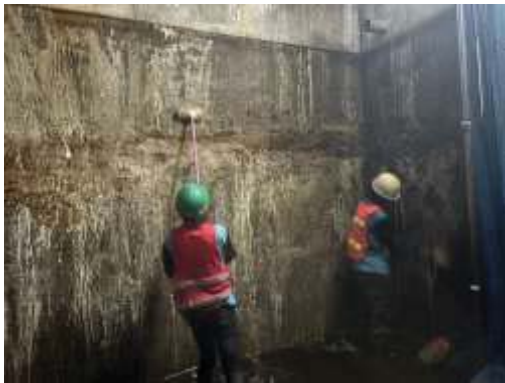
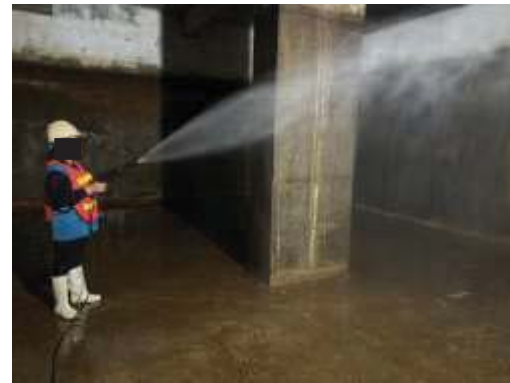
ภาพที่ 2.2-5 (ต่อ) การใช้ น้ำ

การตรวจสอบระบบประปา

การล้างถังสำรองน้ำใช้

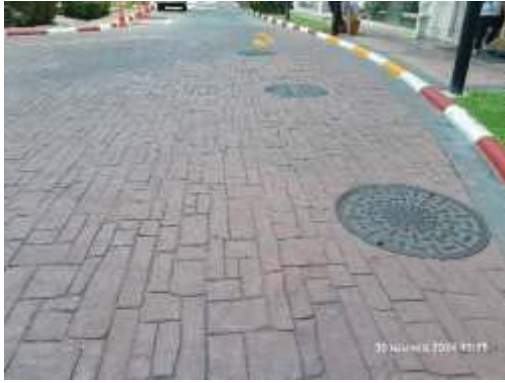
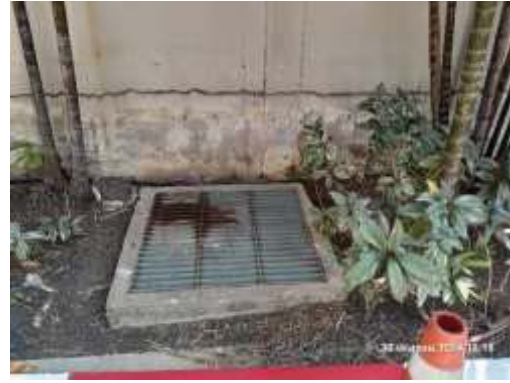
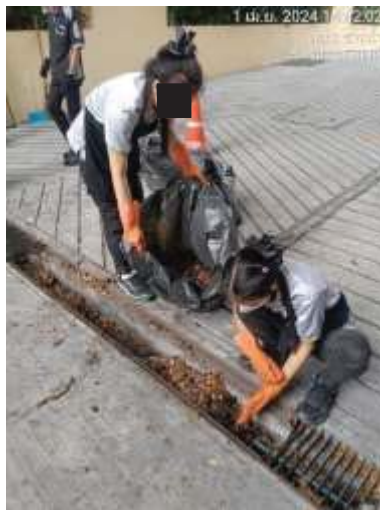
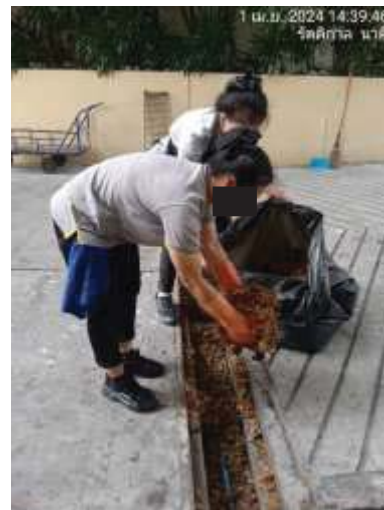
บ่อหน่วงน้ำ

บ่อพักน้ำ

การตรวจสอบดูแลความสะอาดของท่อระบายน้ำ

3.3 การระบายน้ำ	1. จัดเตรียมบ่อหน่วงน้ำ จำนวน 1 บ่อ ความจุ 50 ลบ.ม. เพื่อรองรับน้ำหลาก ภายในโครงการ และจะควบคุมอัตราการระบายน้ำออกจากบ่อหน่วงน้ำด้วยเครื่องสูบน้ำ ซึ่งติดตั้งไว้จำนวน 2 เครื่อง (ใช้งานจริง 1 เครื่อง สำรอง 1 เครื่อง) อัตราสูบเครื่องละ 2.58 ลบ.ม./นาที่ (0.043 ลบ.ม./วินาที) ซึ่งไม่เกินอัตราการระบายน้ำสูงสุดก่อนการพัฒนาโครงการ	✓	- ทางโครงการได้จัดให้มีบ่อหน่วงน้ำจำนวน 1 บ่อ เพื่อรองรับน้ำหลาก ภายในโครงการ และจะควบคุมอัตราการระบายน้ำออกจากบ่อหน่วงน้ำด้วยเครื่องสูบน้ำ จำนวน 2 เครื่อง	-	ภาพที่ 2.2-6 การระบายน้ำ

2. หมั่นตรวจสอบดูแลบ่อพักของระบบระบายน้ำ เพื่อป้องกันมิให้มีการสะสมของตะกอนดินในบ่อพัก ที่เป็นสาเหตุให้เกิดการอุดตัน ซึ่งเป็นอุปสรรคในการระบายน้ำ	✓	- ทางโครงการได้ให้เจ้าหน้าที่คอยตรวจสอบดูแล และทำความสะอาด ท่อระบายน้ำ เพื่อป้องกันมิให้มีการสะสมของตะกอนดินในบ่อพัก ที่เป็นสาเหตุให้เกิดการอุดตัน ซึ่งเป็นอุปสรรคในการระบายน้ำ	-	ภาพที่ 2.2-6 การระบายน้ำ

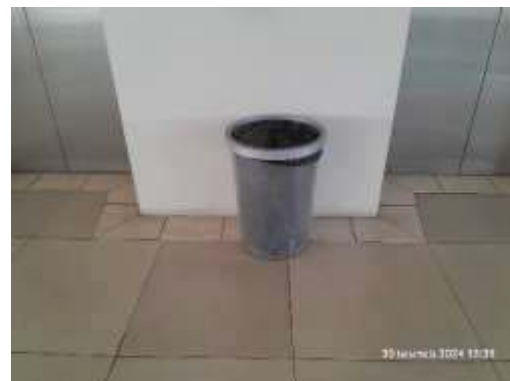
ถังมูลฝอยบริเวณพื้นที่ส่วนกลาง

3.4 การจัดการมูลฝอย	1. เตรียมถังรองรับมูลฝอยตั้งไว้ในบริเวณต่างๆ ของแต่ละอาคาร ได้แก่ บริเวณภัตตาคาร ร้านค้า สำนักงาน และห้องออกกำลังกาย ส่วนห้องพักจะตั้งถังภายในห้องพักมูลฝอยประจำชั้น โดยโครงการจะติดป้ายแจ้งให้ผู้พักอาศัยทราบ เพื่อนำมูลฝอยมาทิ้งในห้องดังกล่าว สำหรับมูลฝอยอันตราย จะตั้งถังมูลฝอยอันตรายไว้ด้านหน้าห้องพักมูลฝอยรวมของแต่ละอาคาร และจะจัดให้พนักงานจัดเก็บไปไว้ห้องพักมูลฝอยรวมทุกวัน	⊙	- ทางโครงการได้มีการจัดวางถังรองรับมูลฝอยตั้งไว้ในบริเวณต่างๆ ของแต่ละอาคาร เช่น ลานจอดรถ พื้นที่ส่วนกลาง เป็นต้น และในส่วนชั้นพักอาศัย อาคาร A จะมีการตั้งถังมูลฝอยภายในโถงลิฟต์ดับเพลิง จำนวน 1 ถัง (เพราะไม่มีห้องพักมูลฝอยประจำชั้น) และอาคาร B จะมีการตั้งถังมูลฝอยภายในห้องพักมูลฝอยประจำชั้น จำนวน 1 ถัง พร้อมทั้งติดป้ายแจ้งให้ผู้พักอาศัยทราบ เพื่อนำมูลฝอยมาทิ้ง แต่ทั้งนี้จากการสำรวจพื้นที่ไม่พบการตั้งถังมูลฝอยอันตราย ไว้ด้านหน้าห้องพักมูลฝอยรวม	ตารางที่ 4-2	ภาพที่ 2.2-7 การจัดการมูลฝอย

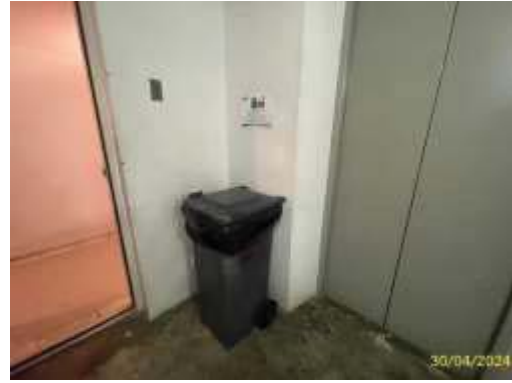
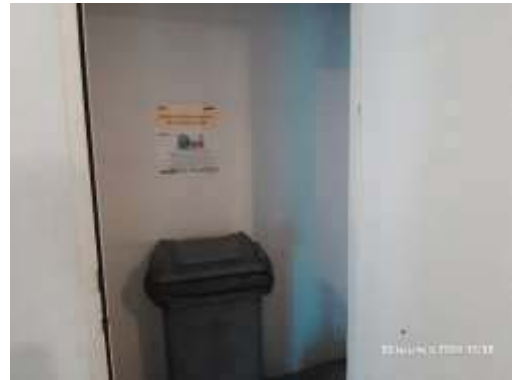
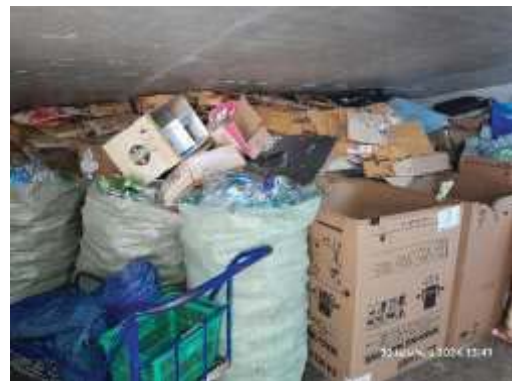
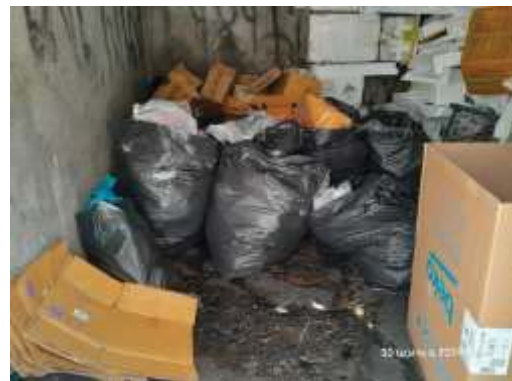
ภาพที่ 2.2-7 (ต่อ) การจัดการมูลฝอย

จุดตั้งถังรองรับมูลฝอยประจำชั้น อาคาร A (อยู่ภายในโถงลิฟต์ดับเพลิง)

ห้องพักมูลฝอยประจำชั้น อาคาร B

ห้องพักมูลฝอยรวม อาคาร A

ห้องพักมูลฝอยรวม อาคาร B

5. จัดให้มีห้องพักมูลฝอยรวม สำหรับแต่ละอาคาร ตั้งอยู่ใกล้กับทางวิ่งภายในโครงการ โดยอาคาร A มีความจุประมาณ 42 ลบ.ม. (คิดที่ความสูงกองมูลฝอย 1.5 ม.) และอาคาร B มีความจุประมาณ 22 ลบ.ม. (คิดที่ความสูงกองมูลฝอย 1.5 ม.) โดยภายในจะตั้งถังมูลฝอย ขนาด 240 ล. จำนวน 10 ถัง บริเวณพื้นที่วางมูลฝอยเปียก เพื่อป้องกันการกระจัดกระจายของมูลฝอย หากถุงมูลฝอยฉีกขาด	⊙ - การจัดการมูลฝอยภายในโครงการจะจัดให้มีห้องพักมูลฝอยรวม อาคารละ 1 แห่ง โดยห้องพักมูลฝอยอาคาร A จะใช้เก็บมูลฝอยรีไซเคิล (ที่รอการขาย) ส่วนห้องพักมูลฝอยอาคาร B จะใช้เก็บมูลฝอยเปียกและแห้ง (ที่รอสำนักงานเขตมาเก็บขน) แต่ทั้งนี้ไม่ได้มีการตั้งถังมูลฝอย ขนาด 240 ล. จำนวน 10 ถัง บริเวณพื้นที่วางมูลฝอยเปียก เพื่อป้องกันการกระจัดกระจายของมูลฝอย หากถุงมูลฝอยฉีกขาด	ตารางที่ 4-2	ภาพที่ 2.2-7 การจัดการมูลฝอย

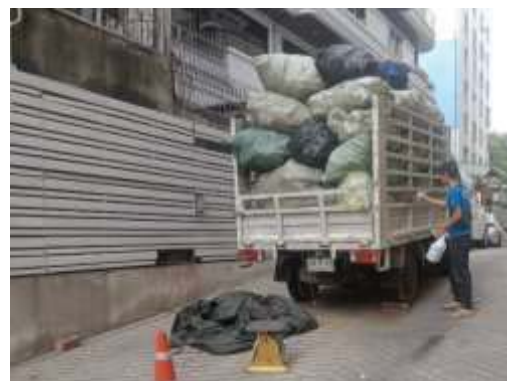
ภาพที่ 2.2-7 (ต่อ) การจัดการมูลฝอย

สำนักงานเขตเก็บขนมูลฝอย

การซื้อ-ขายของเก่า

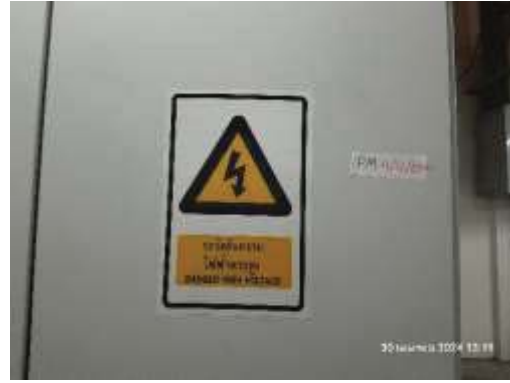
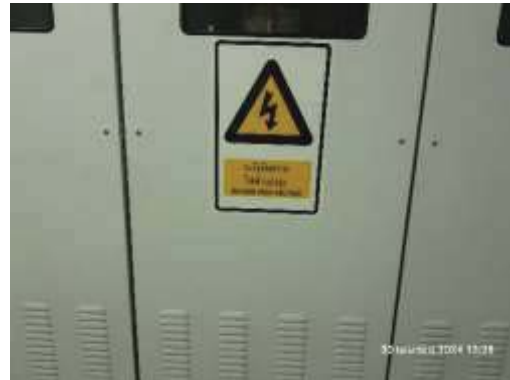
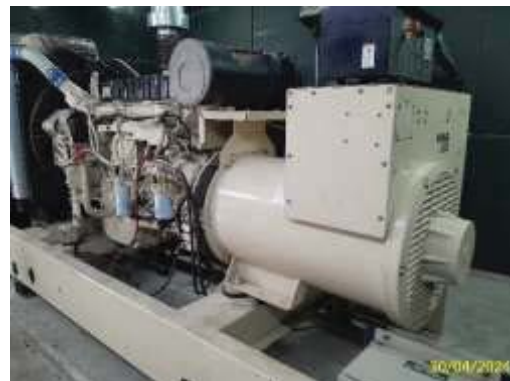
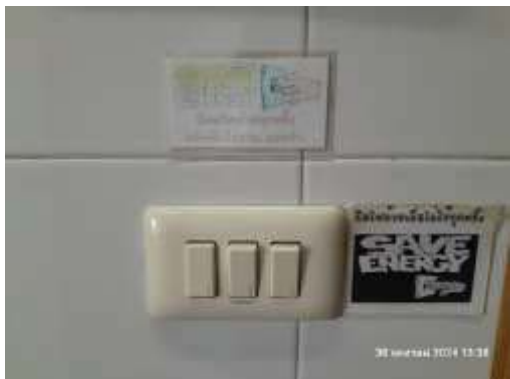
หม้อแปลงไฟฟ้า อาคาร A

หม้อแปลงไฟฟ้า อาคาร B

เครื่องกำเนิดไฟฟ้า อาคาร A

ป้ายรณรงค์ให้ประหยัดไฟฟ้า

3.5 การใช้ไฟฟ้า	1. ติดตั้งระบบไฟฟ้าปกติสำหรับแต่ละอาคาร โดยมีรายละเอียดดังนี้ (1) อาคาร A ติดตั้ง Transformer ชนิด Dry Type Cast Resin ขนาด 1,250 KVA จำนวน 2 ชุด แปลงไฟ 12/24 KV เป็น 416/240 V เพื่อจ่ายไปยัง Load ต่างๆ ในภาวะปกติ (2) อาคาร B ติดตั้ง Transformer ชนิด Dry Type Cast Resin ขนาด 1,000 KVA จำนวน 2 ชุด แปลงไฟ 12/24 KV เป็น 416/240 V เพื่อจ่ายไปยัง Load ต่างๆ ในภาวะปกติ	✓	- ทางโครงการมีการติดตั้งระบบไฟฟ้าปกติ ดังนี้ อาคาร A ติดตั้ง Transformer ชนิด Dry Type Cast Resin ขนาด 1,250 KVA จำนวน 2 ชุด และอาคาร B ติดตั้ง Transformer ชนิด Dry Type Cast Resin ขนาด 1,000 KVA จำนวน 2 ชุด	-	ภาพที่ 2.2-8 การใช้ไฟฟ้า

2. กรณีไฟฟ้าปกติขัดข้อง โครงการจะจัดให้มีเครื่องกำเนิดไฟฟ้าฉุกเฉิน (Generator) ขนาด 600 KVA จำนวน 1 ชุด และ Battery ขนาด 12 V จำนวน 1 ชุด สำรองไฟได้นาน 8 ชม.	✓	- กรณีไฟฟ้าปกติขัดข้อง โครงการจะจัดให้มีเครื่องกำเนิดไฟฟ้าฉุกเฉิน (Generator) ขนาด 375 KVA จำนวน 2 ชุด (อาคารละ 1 ชุด) พร้อม Battery ในการสำรองไฟฟ้าในส่วนที่จำเป็น	-	ภาพที่ 2.2-8 การใช้ไฟฟ้า

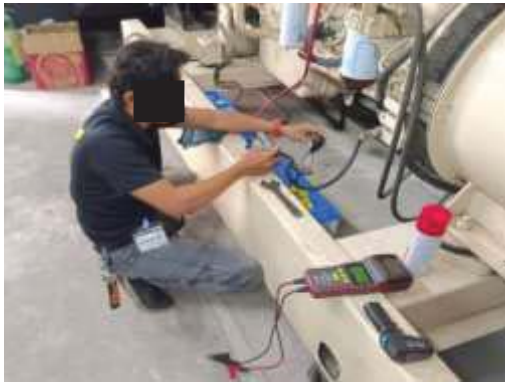
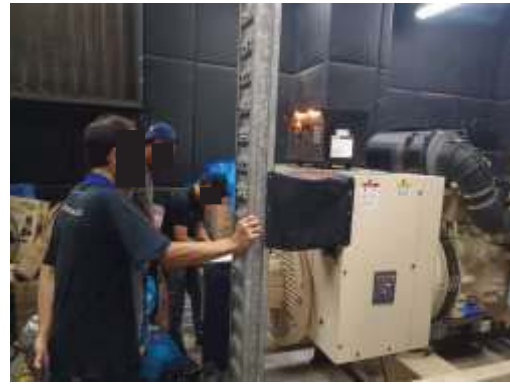
ภาพที่ 2.2-8 (ต่อ) การใช้ไฟฟ้า

ตรวจเช็คระบบไฟฟ้า

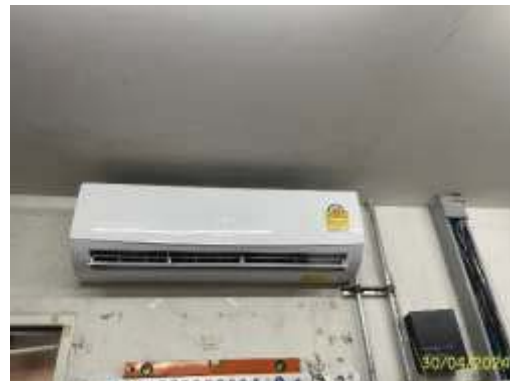
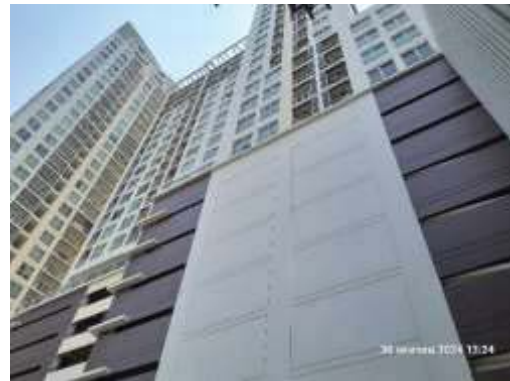
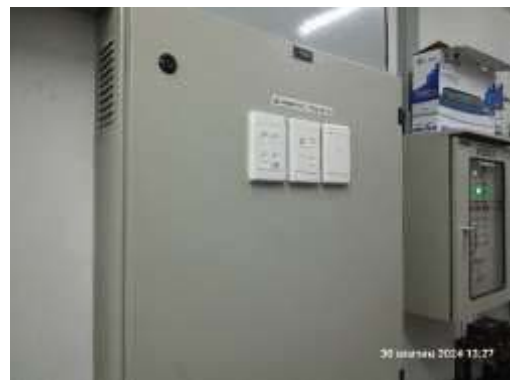
เครื่องใช้ไฟฟ้าประหยัดไฟ เบอร์ 5

สีอาคาร

ตู้ควบคุมระบบแสงสว่าง

2. โครงการจะเลือกใช้อุปกรณ์ที่ช่วยประหยัดไฟฟ้า เช่น หลอดผอม, การติดสวิตซ์ตั้งเวลา (Timer) หรือ Time Delay Switch ทำงานเปิด-ปิดไฟฟ้า ณ บริเวณที่ใช้ไฟบางเวลา ในบริเวณพื้นที่ส่วนกลาง	✓	- ทางโครงการได้มีการเลือกใช้อุปกรณ์ที่ช่วยประหยัดไฟฟ้า เช่น หลอด LED, การติดสวิตซ์ตั้งเวลา (Timer) ทำงานเปิด-ปิดไฟฟ้า ณ บริเวณที่ใช้ไฟบางเวลา ในบริเวณพื้นที่ส่วนกลาง	-	ภาพที่ 2.2-9 การอนุรักษ์พลังงาน

3. ติดตั้งอุปกรณ์ไฟฟ้าภายในห้องพักต่างๆ ให้เป็นอุปกรณ์ช่วยประหยัดไฟฟ้า อาทิเช่น หลอดผอมประหยัดไฟ	✓	- ภายในพื้นที่โครงการได้ติดตั้งอุปกรณ์ไฟฟ้าภายในห้องต่างๆ ให้เป็นอุปกรณ์ช่วยประหยัดไฟฟ้า อาทิเช่น หลอดไฟ LED แบบประหยัดพลังงาน	-	ภาพที่ 2.2-9 การอนุรักษ์พลังงาน

5. ในการทาสีผนังภายนอกอาคาร โครงการจะเลือกใช้สีอ่อน เพื่อการสะท้อนแสงที่ดี และทาสีอ่อนภายในอาคารเพื่อการสะท้อนแสงที่ดี และให้ห้องสว่างขึ้น	✓	- ในการทาสีผนังภายนอกอาคาร โครงการจะเลือกใช้สีอ่อน เพื่อการสะท้อนแสงที่ดี และทาสีอ่อนภายในอาคารเพื่อการสะท้อนแสงที่ดี และให้ห้องสว่างขึ้น	-	ภาพที่ 2.2-9 การอนุรักษ์พลังงาน

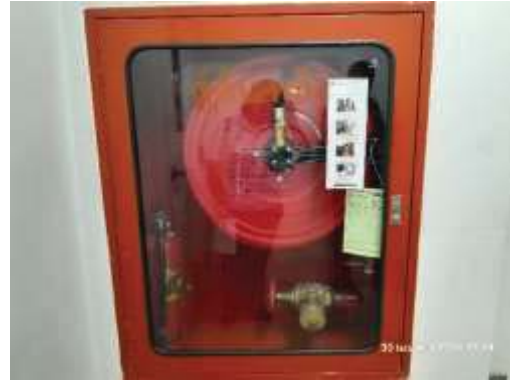
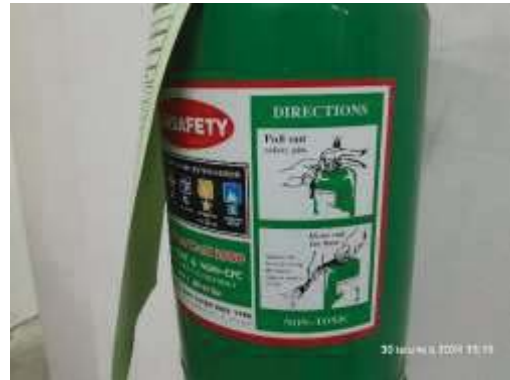
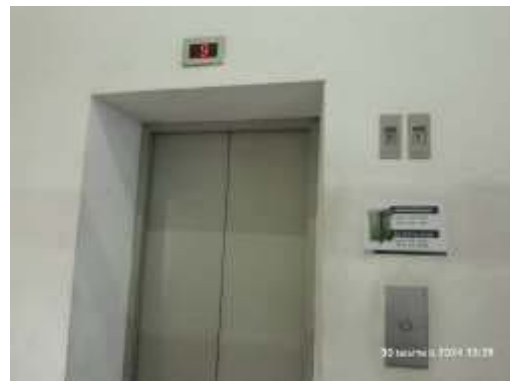
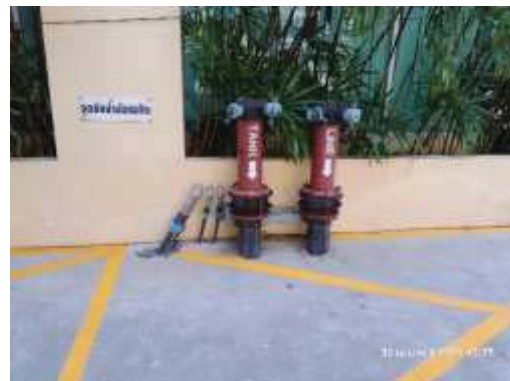
ตู้เก็บสายฉีดน้ำดับเพลิง

หัวกระจายน้ำดับเพลิง

ลิฟต์ดับเพลิง

หัวรับน้ำดับเพลิง อาคาร B

3.7 การป้องกันอัคคีภัย (ต่อ)	<p>ระบบเตือนภัย</p> <p>1. Fire Alarm Control Panel : FCP เป็นจุดศูนย์รวมการรับ-ส่งสัญญาณ เพื่อแจ้งเหตุให้ทราบทั่วทั้งอาคาร</p> <p>2. Smoke Detector ติดตั้งกระจายอยู่ทั่วไป บริเวณชั้นต่างๆ ทุกชั้น จำนวนทั้งสิ้น 614 จุด</p> <p>3. Fire Alarm Manual Station ติดตั้งอยู่บริเวณหน้าลิฟต์และโถงทางเดิน จำนวนทั้งสิ้น 110 จุด</p> <p>4. Alarm bell อยู่บริเวณเดียวกันกับ Fire Alarm Manual Station</p>				
	<p>2. จัดให้มีจุดรวมคนเบื้องต้นภายในโครงการสำหรับแต่ละอาคาร โดยมีรายละเอียด ดังนี้</p> <p>(1) จุดรวมอาคาร A อยู่ที่บริเวณพื้นที่ว่างด้านทิศเหนือของอาคาร A ขนาดพื้นที่ 400 ตร.ม.</p> <p>(2) จุดรวมอาคาร B อยู่ที่บริเวณพื้นที่ว่างด้านทิศตะวันออกของอาคาร B ขนาดพื้นที่ 220 ตร.ม.</p>	✓	- จุดรวมคนที่ถูกกำหนดในการใช้ซ้อมอพยพหนีไฟของโครงการในปัจจุบัน คือ บริเวณถนนทางเข้า-ออกโครงการ ซึ่งใช้ร่วมกันสำหรับอาคาร A และ B สามารถรองรับปริมาณผู้พักอาศัย ณ ปัจจุบัน ได้อย่างเหมาะสม โดยถูกใช้ในการฝึกซ้อมอพยพหนีไฟเป็นประจำทุกปี	-	ภาพที่ 2.2-10 การป้องกันและเตือนอัคคีภัย

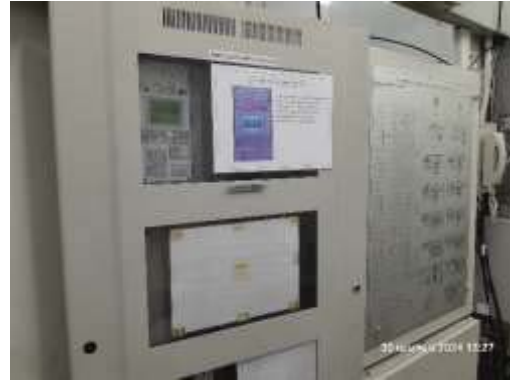
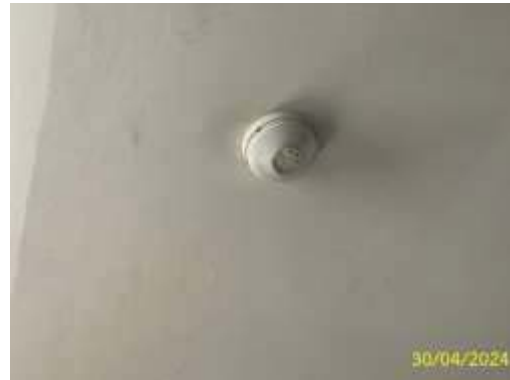
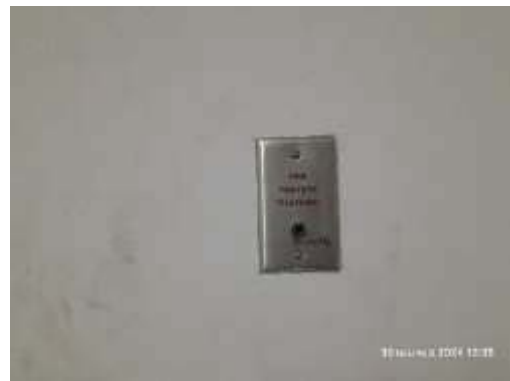
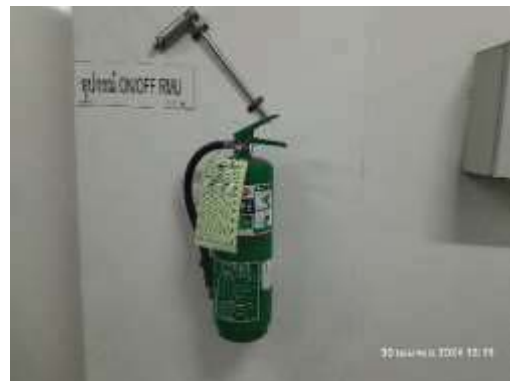
ภาพที่ 2.2-10 (ต่อ) การป้องกันและเตือนอัคคีภัย

ตู้ควบคุมระบบเตือนอัคคีภัย อาคาร B

เครื่องตรวจจับความร้อน

Fire Telephone

ถังดับเพลิงชนิดมือถือ

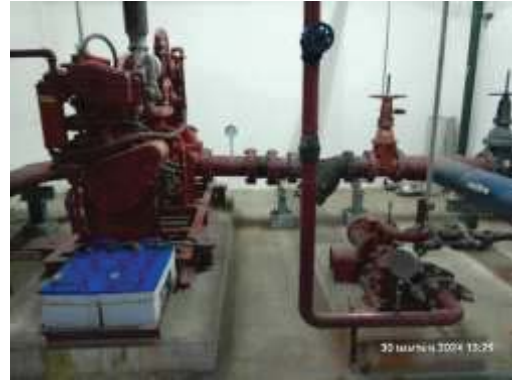
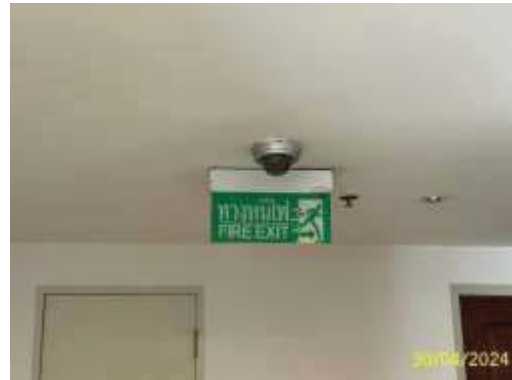
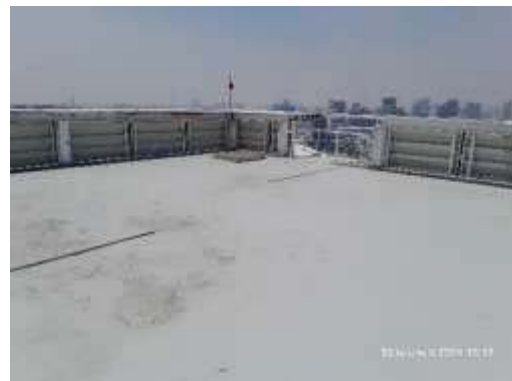
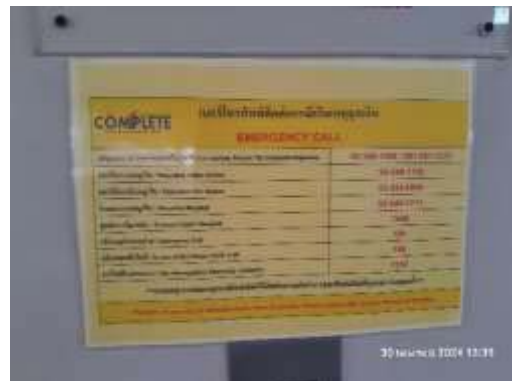
การประชาสัมพันธ์วิธีปฏิบัติตนเมื่อเกิดเพลิงไหม้
ภาพที่ 2.2-10 (ต่อ) การป้องกันและเตือนอัคคีภัย

เครื่องสูบน้ำดับเพลิง

ป้ายทางหนีไฟ

พื้นที่หนีไฟทางอากาศ

3. จัดให้มีพื้นที่หนีไฟทางอากาศอยู่ที่ชั้นหลังคาสูงสุดของแต่ละอาคารกว้างและยาวด้านละ 10 ม.	✓	- ทางโครงการได้จัดให้มีพื้นที่หนีไฟทางอากาศอยู่ที่ชั้นหลังคาสูงสุดของแต่ละอาคารกว้างและยาวด้านละประมาณ 10 ม.	-	ภาพที่ 2.2-10 การป้องกันและเตือนอัคคีภัย

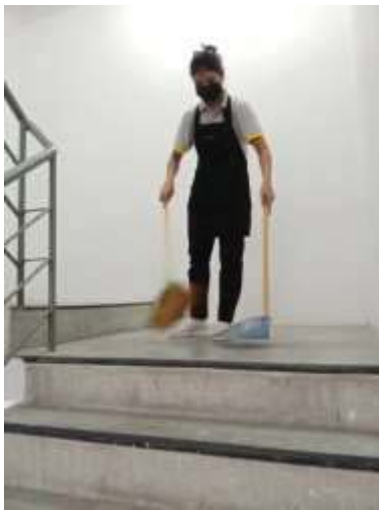
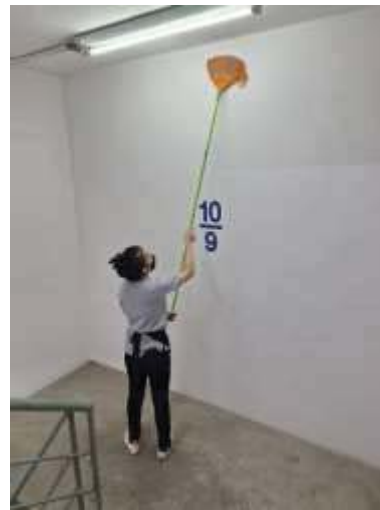
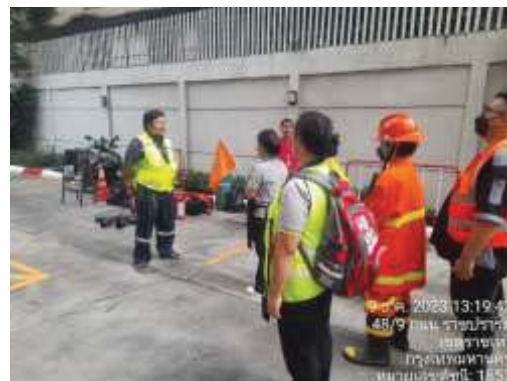
ภาพที่ 2.2-10 (ต่อ) การป้องกันและเตือนอัคคีภัย

การบำรุงรักษาอุปกรณ์ในระบบป้องกันและเตือนอัคคีภัย

การฝึกซ้อมดับเพลิง และอพยพหนีไฟ ประจำปี 2566

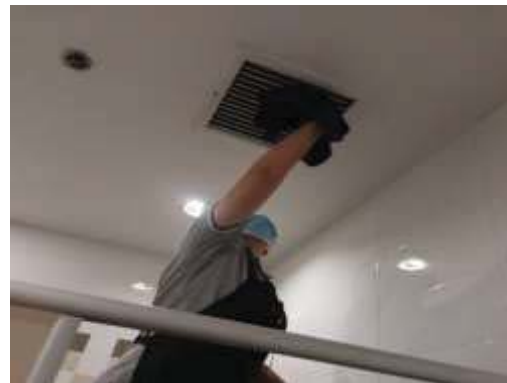
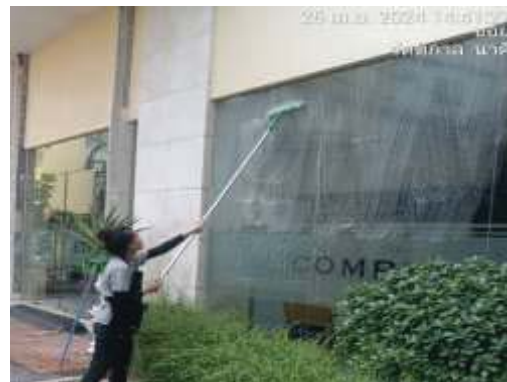
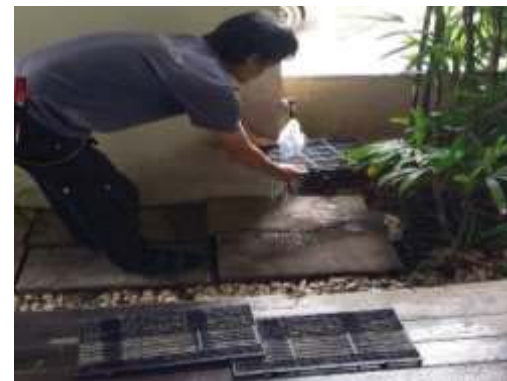
ภาพที่ 2.2-11 ระบบปรับอากาศและระบายอากาศ

การบำรุงรักษาอุปกรณ์ระบายอากาศ

การดูแลรักษาช่องเปิดระบายอากาศแบบธรรมชาติ

การทำความสะอาดเครื่องปรับอากาศ
