ผลการปฏิบัติตามมาตรการติดตาม  
ตรวจสอบผลกระทบสิ่งแวดล้อม

## บทที่ 3

### ผลการปฏิบัติตามมาตรการติดตามตรวจสอบผลกระทบสิ่งแวดล้อม

โครงการ เอสเปซ เฟลย์ สุทธิสาร ตั้งอยู่ที่ 295 ถนนสุทธิสารวินิจฉัย แขวงสามเสนนอก เขตห้วยขวาง กรุงเทพมหานคร ดำเนินการโดย บริษัท อารีญา พรอพเพอร์ตี้ จำกัด (มหาชน) สำนักงานตั้งอยู่เลขที่ 67/4 ซอยลาดพร้าว 71 ถนนลาดพร้าว แขวงวังทองหลาง เขตวังทองหลาง กรุงเทพมหานคร ซึ่งโครงการจะประกอบด้วย อาคารชุดพักอาศัย ขนาดความสูง 8 ชั้น ความสูง 22.90 เมตร (ความสูงวัดจากระดับพื้นดินถึงพื้นชั้นหลังคา) จำนวน 3 อาคาร (อาคาร A, B และ C) มีจำนวนห้องพักรวมทั้งสิ้น 485 ห้อง และอาคารจอดรถ ขนาดความสูง 8 ชั้น และ 1 ชั้นตาดฟ้า (ความสูงวัดจากระดับพื้นดินถึงพื้นชั้นหลังคา) ความสูง 20.65 เมตร จำนวน 1 อาคาร ขนาดพื้นที่รวม 4-3-34.8 ไร่ (7,739.2 ตารางเมตร) โดยแบ่งพื้นที่โครงการออกเป็น 2 ส่วน ได้แก่ พื้นที่โครงการส่วนที่ 1 เป็นพื้นที่ด้านทิศตะวันออกของถนนภาระจำยอมเป็นที่ตั้งของอาคารชุดพักอาศัย ขนาดความสูง 8 ชั้น จำนวน 3 อาคาร (อาคาร A, B และ C) ขนาดพื้นที่รวม 4-0-46.5 ไร่ (6,586 ตารางเมตร) ส่วนพื้นที่โครงการส่วนที่ 2 เป็นพื้นที่ด้านทิศตะวันตกของถนนภาระจำยอม จะเป็นที่ตั้งของอาคารจอดรถ ขนาดความสูง 8 ชั้น และ 1 ชั้นตาดฟ้า จำนวน 1 อาคาร ขนาดพื้นที่ 0-2-88.3 ไร่ (1,153.2 ตารางเมตร)

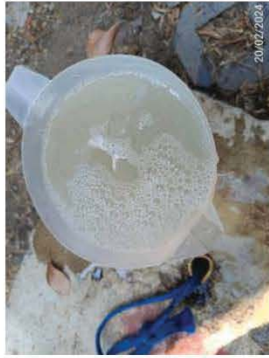
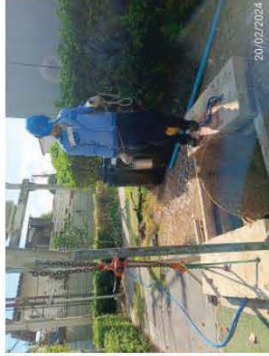
เก็บตัวอย่างน้ำเข้าระบบบำบัดน้ำเสียอาคาร A และอาคาร B

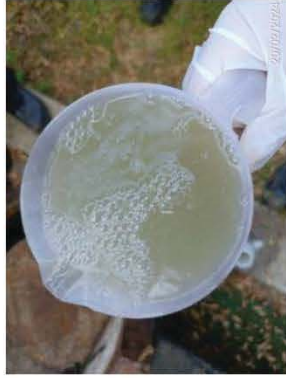
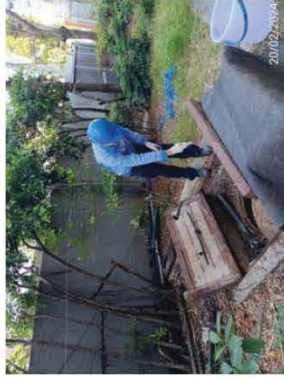
เก็บตัวอย่างน้ำหลังจากจากระบบ  
บำบัดน้ำเสีย

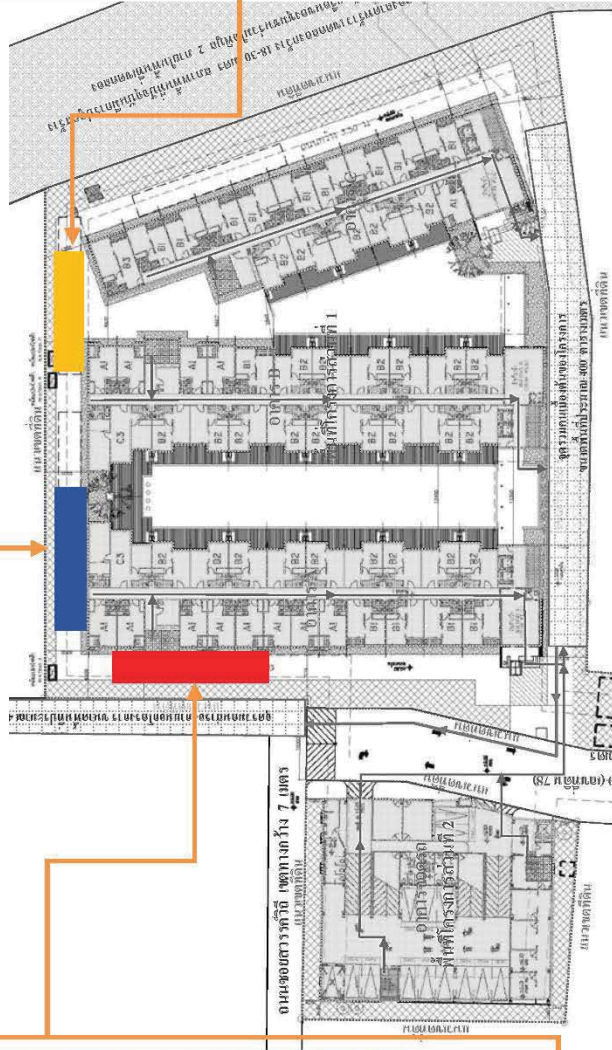
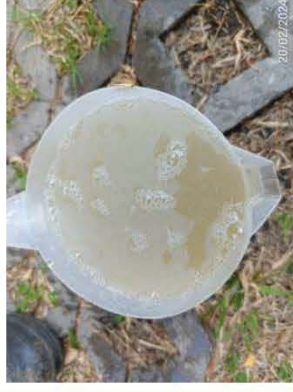
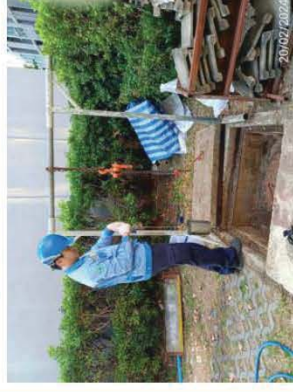
ภาพที่ 3.5.3-1 เก็บตัวอย่างคุณภาพน้ำระบบบำบัดน้ำเสีย

เก็บตัวอย่างน้ำเข้าระบบบำบัดน้ำเสีย  
อาคาร C

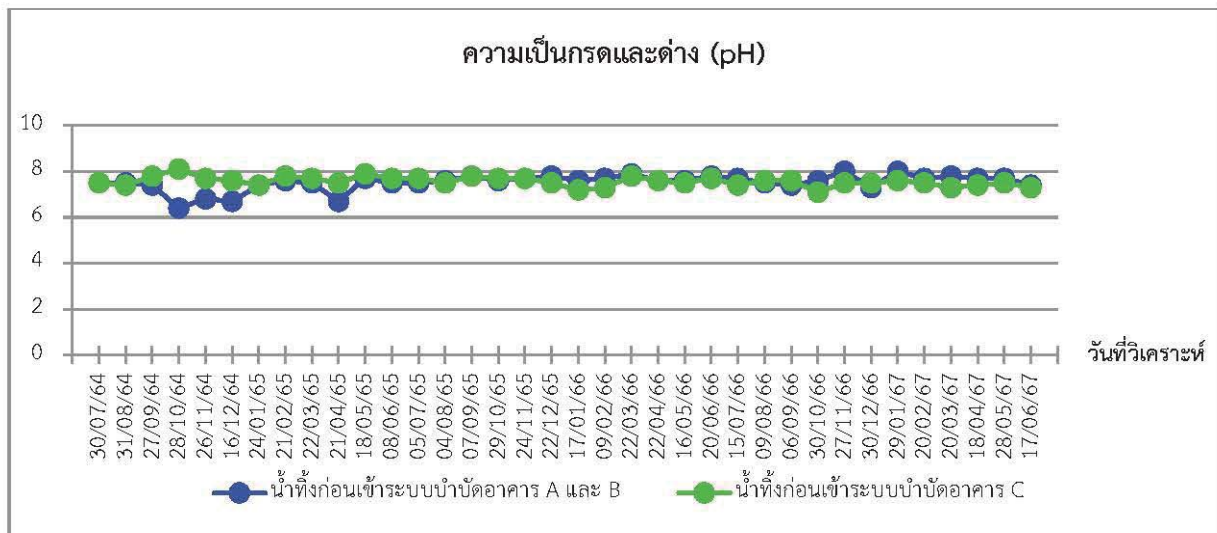
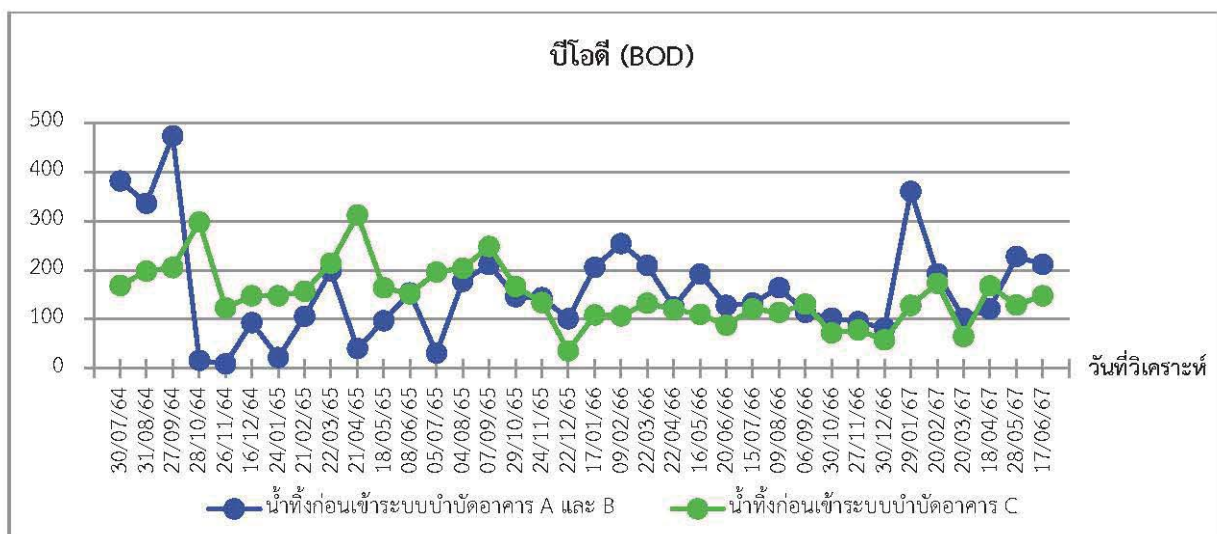
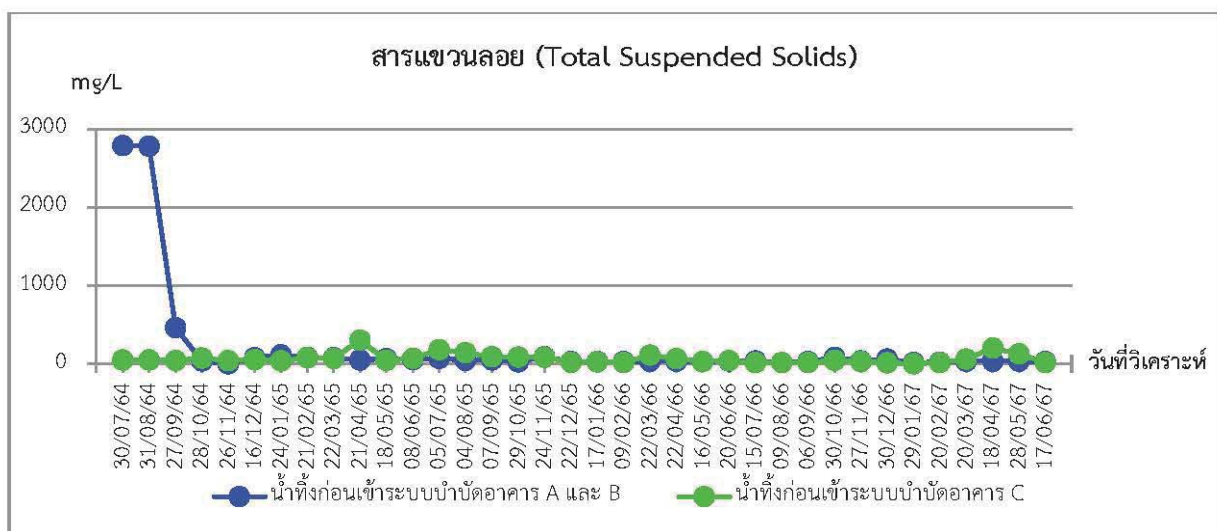
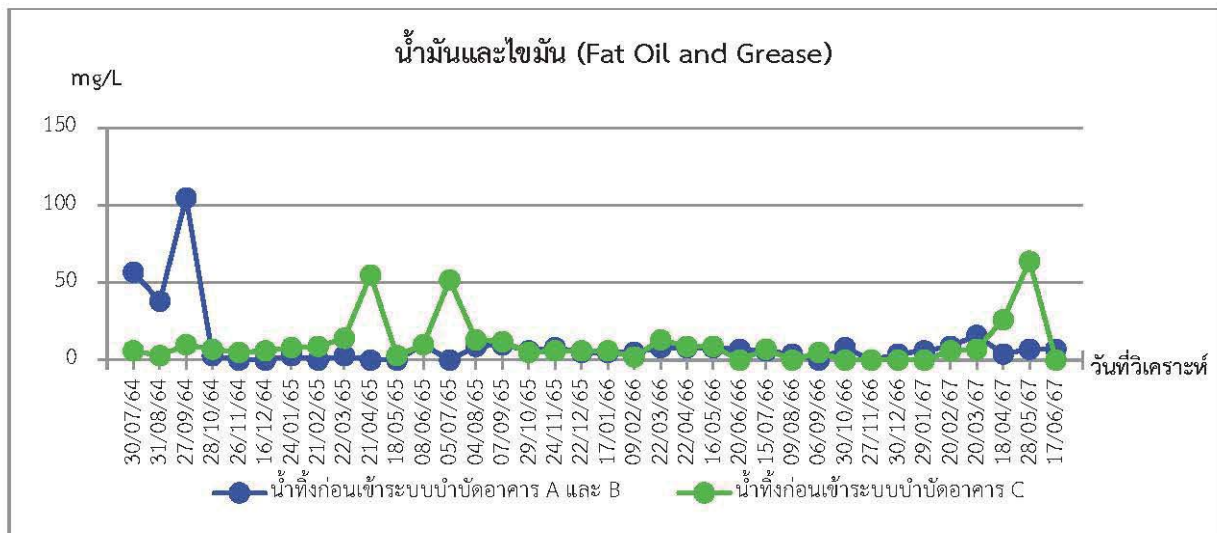
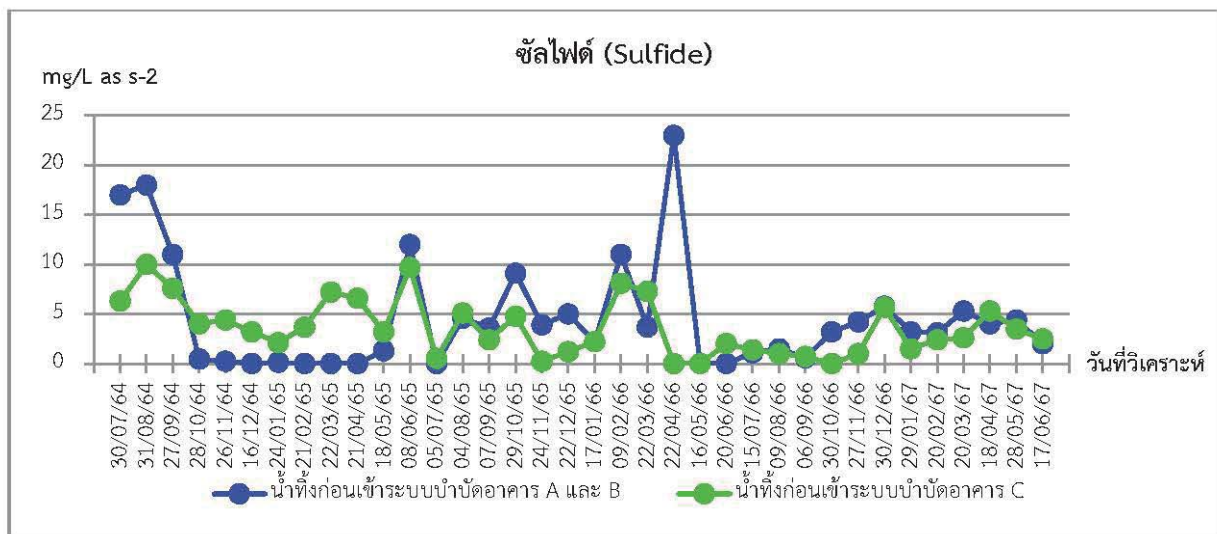
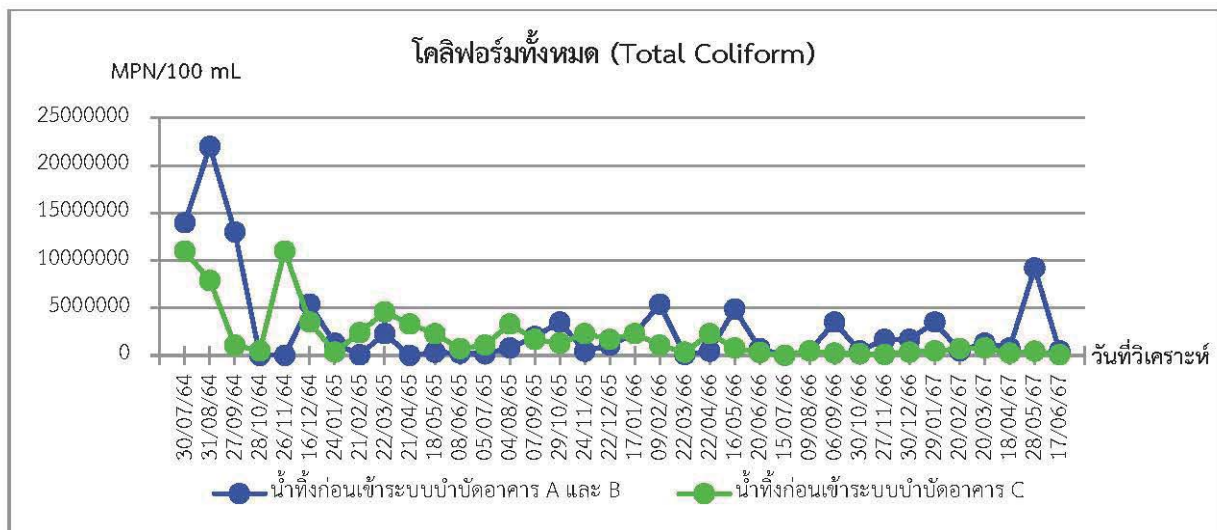
ภาพที่ 3.5.3-2 กราฟเปรียบเทียบผลการตรวจวิเคราะห์คุณภาพน้ำที่ส่งก่อนเข้าระบบบำบัดน้ำเสียอาคาร A อาคาร B และน้ำที่ส่งก่อนเข้าระบบบำบัดน้ำเสียอาคาร C ในปี พ.ศ. 2564 ถึงปัจจุบัน

ภาพที่ 3.5.3-2 (ต่อ) กราฟเปรียบเทียบผลการตรวจวิเคราะห์คุณภาพน้ำทิ้งก่อนเข้าระบบบำบัดน้ำเสียอาคาร A อาคาร B และน้ำทิ้งก่อนเข้าระบบบำบัดน้ำเสียอาคาร C ในปี พ.ศ. 2564 ถึงปัจจุบัน

ผลการเปรียบเทียบการตรวจวิเคราะห์คุณภาพน้ำระบบบำบัดน้ำเสีย บริเวณน้ำทิ้งก่อนเข้าระบบบำบัดน้ำเสีย และบริเวณน้ำทิ้งหลังการบำบัด ในปี พ.ศ. 2564 จนถึงปัจจุบัน พบว่า น้ำทิ้งหลังการบำบัดพารามิเตอร์ส่วนใหญ่มีค่าอยู่ในเกณฑ์ค่ามาตรฐานตามประกาศกระทรวงทรัพยากรธรรมชาติและสิ่งแวดล้อม เรื่อง กำหนดมาตรฐานควบคุมการระบายน้ำทิ้ง จากอาคารบางประเภทและบางขนาด (ประเภท ข)

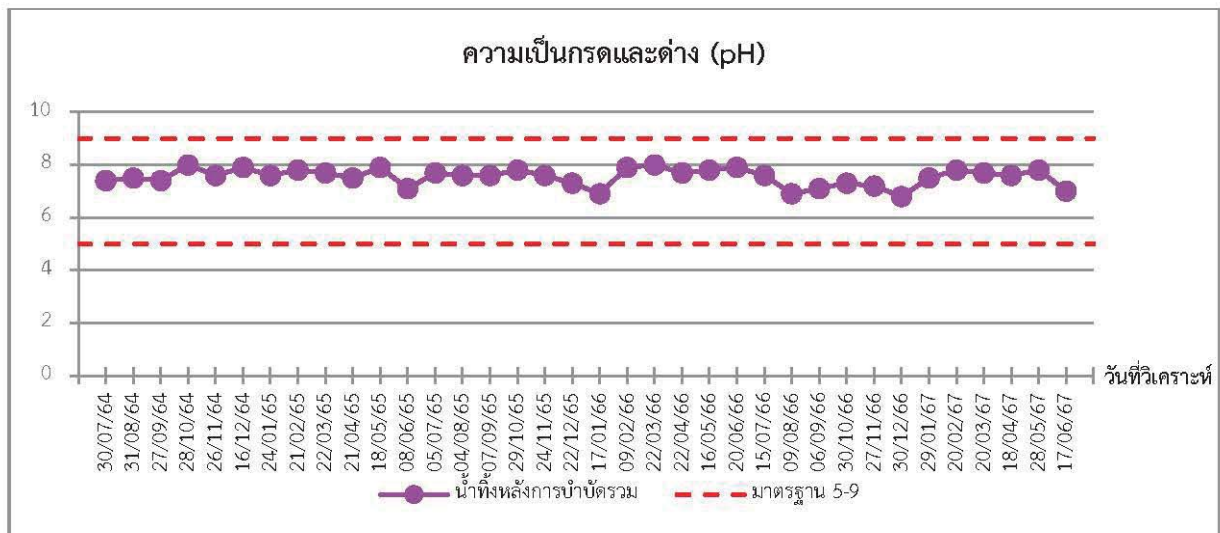
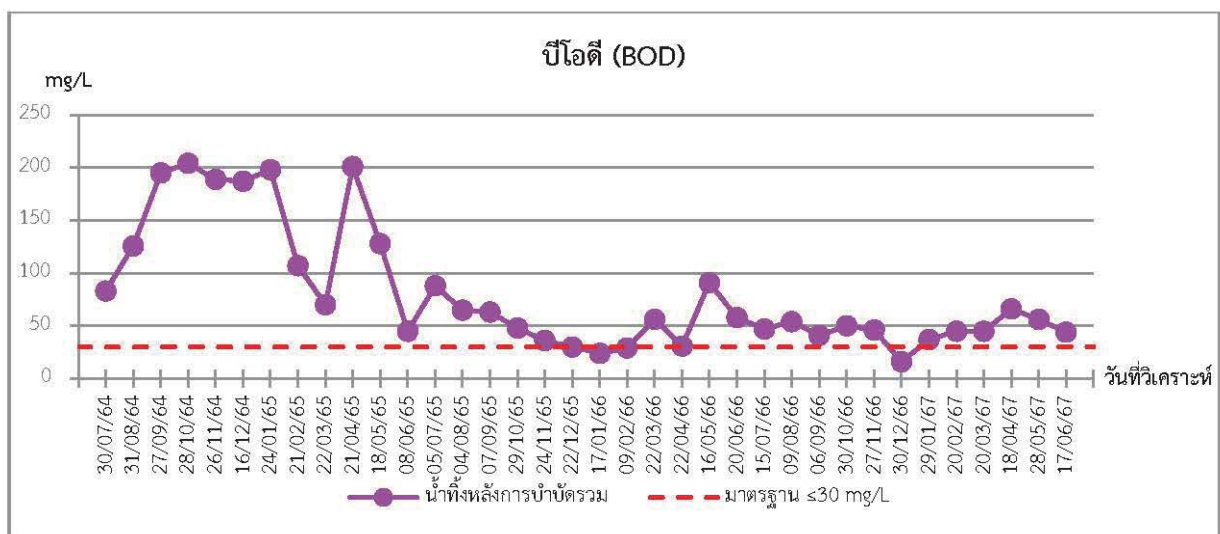
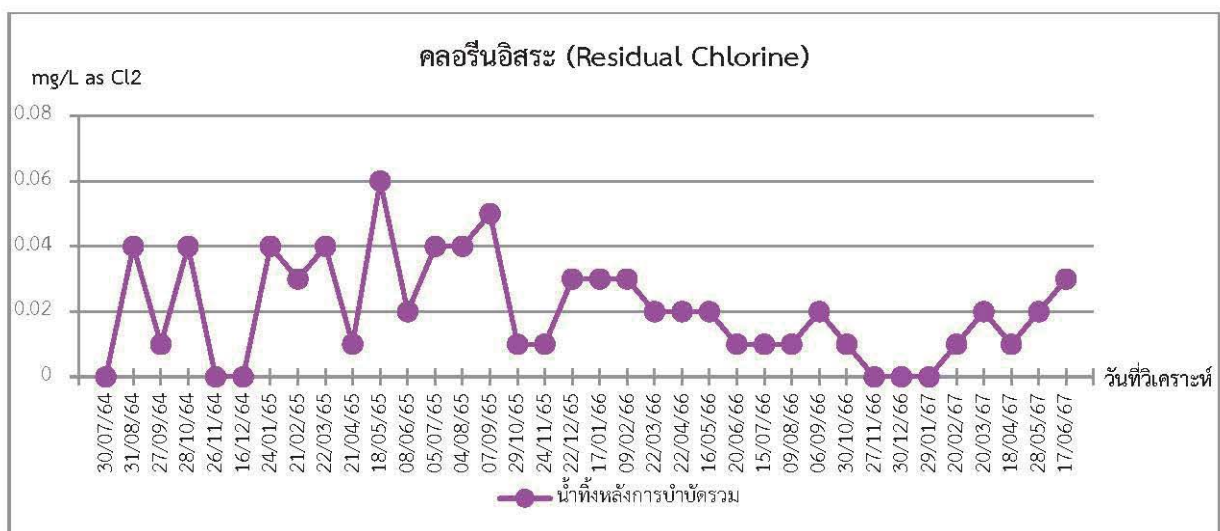
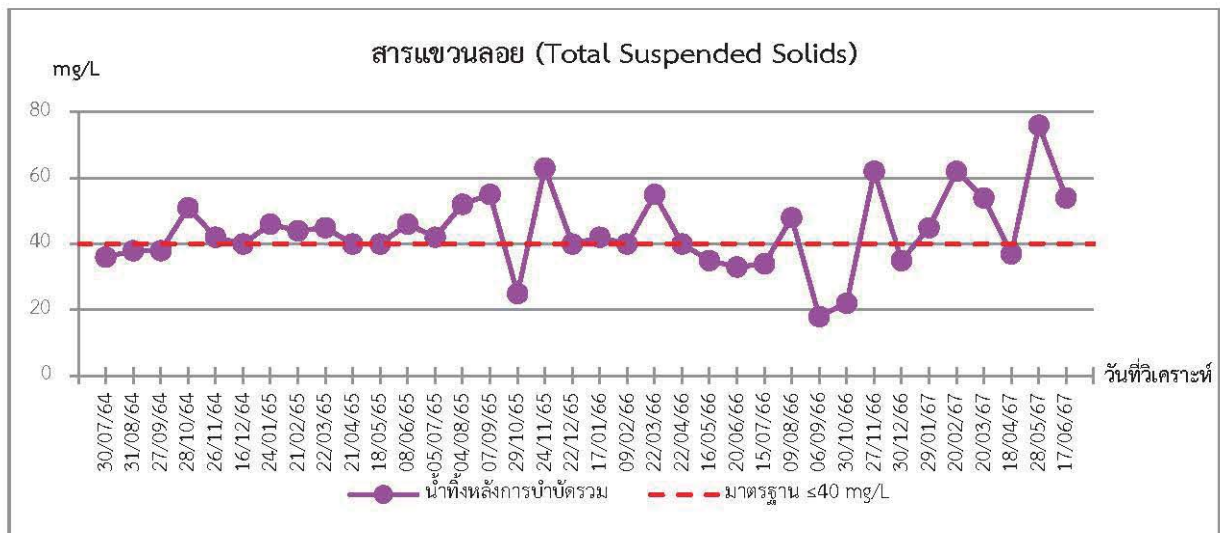
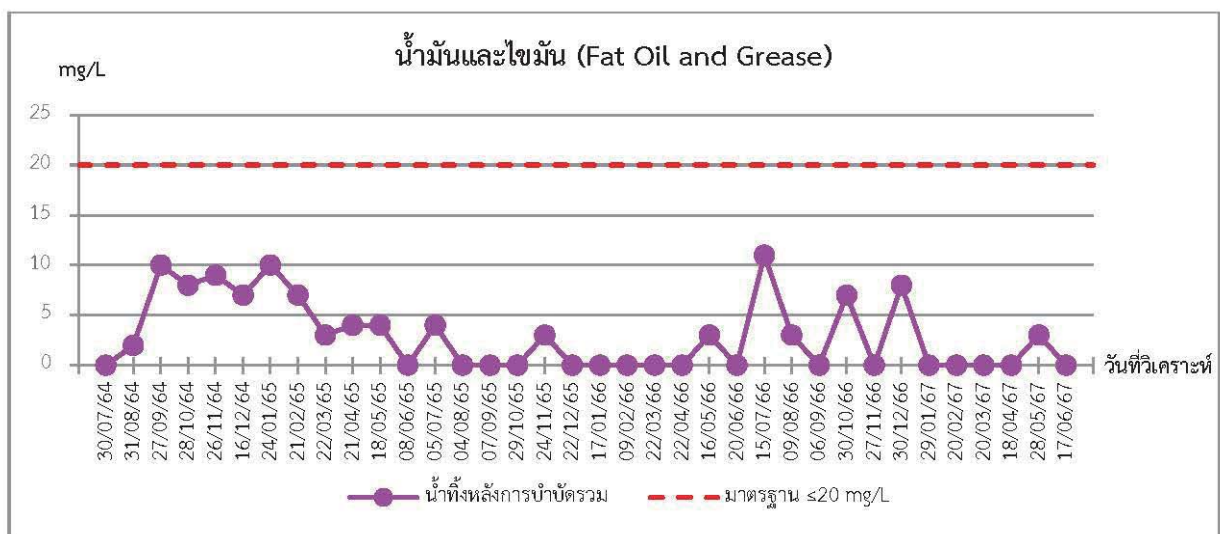
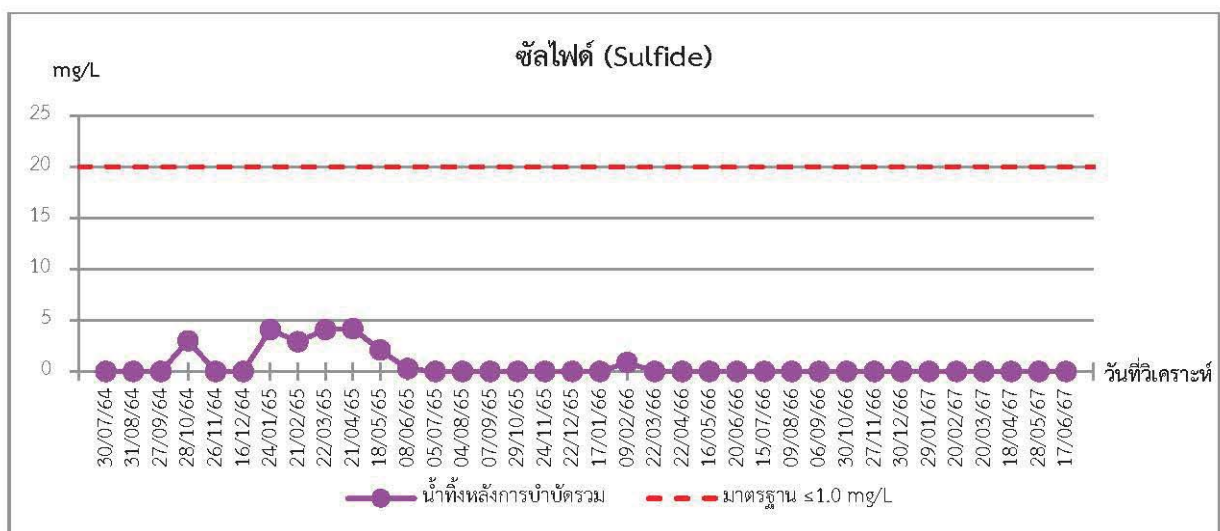
ภาพที่ 3.5.3-3 กราฟเปรียบเทียบผลการตรวจวิเคราะห์คุณภาพน้ำที่ออกจากระบบบำบัดน้ำเสียรวม  
ในปี พ.ศ. 2564 ถึงปัจจุบัน

ภาพที่ 3.5.3-3 (ต่อ) กราฟเปรียบเทียบผลการตรวจวิเคราะห์คุณภาพน้ำทิ้งออกจากระบบบำบัดน้ำเสียรวม  
ในปี พ.ศ. 2564 ถึงปัจจุบัน

จากการตรวจวิเคราะห์คุณภาพน้ำระบบบำบัดน้ำเสียบริเวณน้ำทิ้งก่อนเข้าสู่ระบบบำบัดน้ำเสีย และบริเวณน้ำทิ้งหลังการบำบัด ระหว่างเดือนมกราคม ถึง มิถุนายน พ.ศ. 2567 พบว่า น้ำทิ้งหลังการบำบัดพารามิเตอร์ส่วนใหญ่มีค่าอยู่ในเกณฑ์ค่ามาตรฐานตามประกาศกระทรวงทรัพยากรธรรมชาติและสิ่งแวดล้อม เรื่อง กำหนดมาตรฐานควบคุมการระบายน้ำทิ้ง จากอาคารบางประเภทและบางขนาด (ประเภท ข) ยกเว้นค่าบีโอดี (BOD) เดือนมกราคม ถึง มิถุนายน พ.ศ. 2567 มีค่า 37 mg/L, 45 mg/L, 45 mg/L, 66 mg/L, 56 mg/L และ 44 mg/L, ตามลำดับ และค่าสารแขวนลอย (Suspended Solid ;SS) เดือนมกราคม ถึง มีนาคม พ.ศ. 2567 มีค่า 45 mg/L, 62 mg/L และ 54 mg/L และเดือนพฤษภาคม ถึง มิถุนายน พ.ศ. 2567 มีค่า 76 mg/L และ 54 mg/L ตามลำดับ

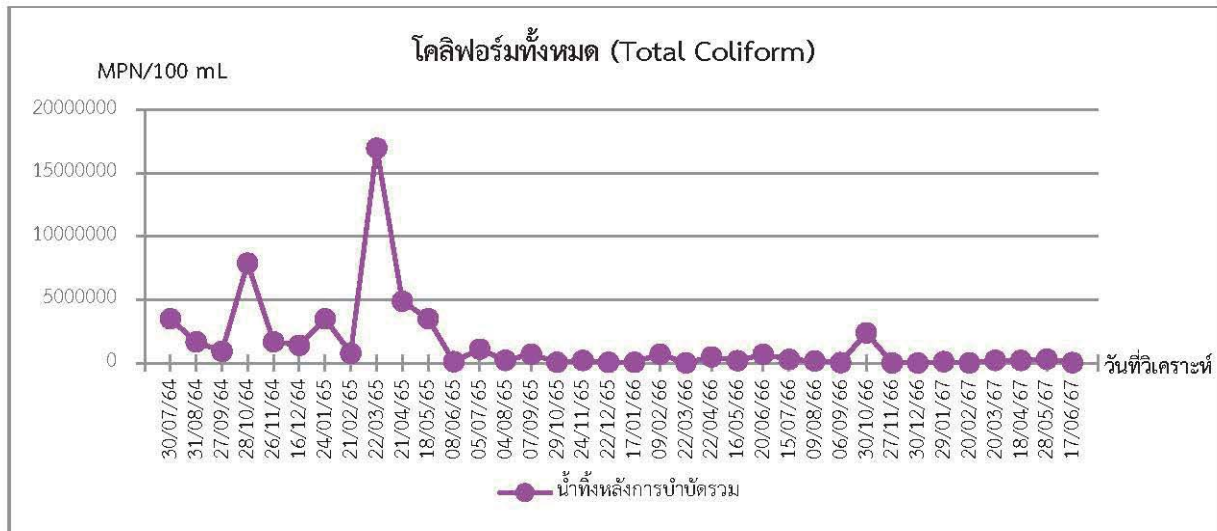
ภาพที่ 3.5.3-3 (ต่อ) กราฟเปรียบเทียบผลการตรวจวิเคราะห์คุณภาพน้ำทิ้งออกจากระบบบำบัดน้ำเสียรวม  
 ในปี พ.ศ. 2564 ถึงปัจจุบัน
