ผลการปฏิบัติตามมาตรการติดตาม
ตรวจสอบผลกระทบสิ่งแวดล้อม

โครงการอาคารชุดพักอาศัยนิรันดร์คอนโดเทล โครงการ 6 เฟส 2 ตั้งอยู่ที่ 165/129 ซอยช่างอากาศอุทิศ 8 แยก 1 ถนนช่างอากาศอุทิศ แขวงดอนเมือง เขตดอนเมือง กรุงเทพมหานคร บนพื้นที่ 0-3-87 ไร่ เพื่อตอบสนองความต้องการด้านที่พักอาศัยและเป็นทางเลือกสำหรับผู้บริโภคโดยออกแบบให้มีลักษณะเป็นอาคารอยู่อาศัยรวม ซึ่งประกอบด้วย อาคารชุดพักอาศัยสูง 8 ชั้น จำนวน 1 อาคาร จำนวนห้องพัก 224 ห้อง และที่จอดรถ พร้อมสิ่งอำนวยความสะดวกสำหรับการพักอาศัย

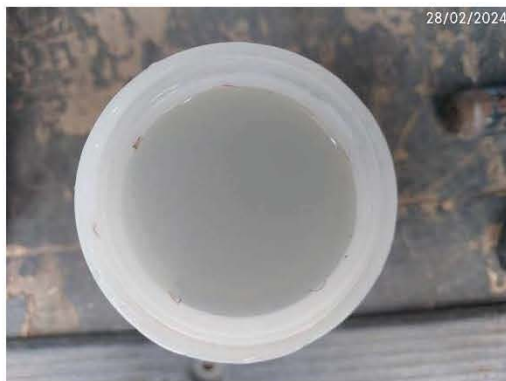
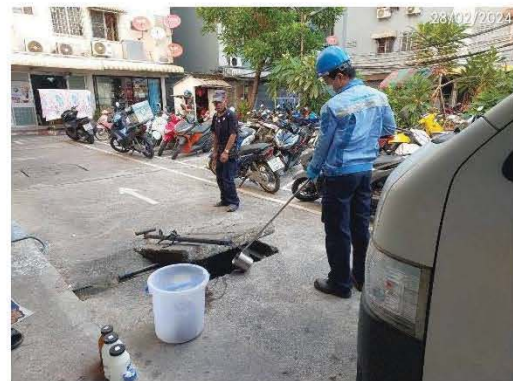
ภาพที่ 3.5.3-1 การเก็บตัวอย่างน้ำทิ้งก่อนระบายออกนอกโครงการ

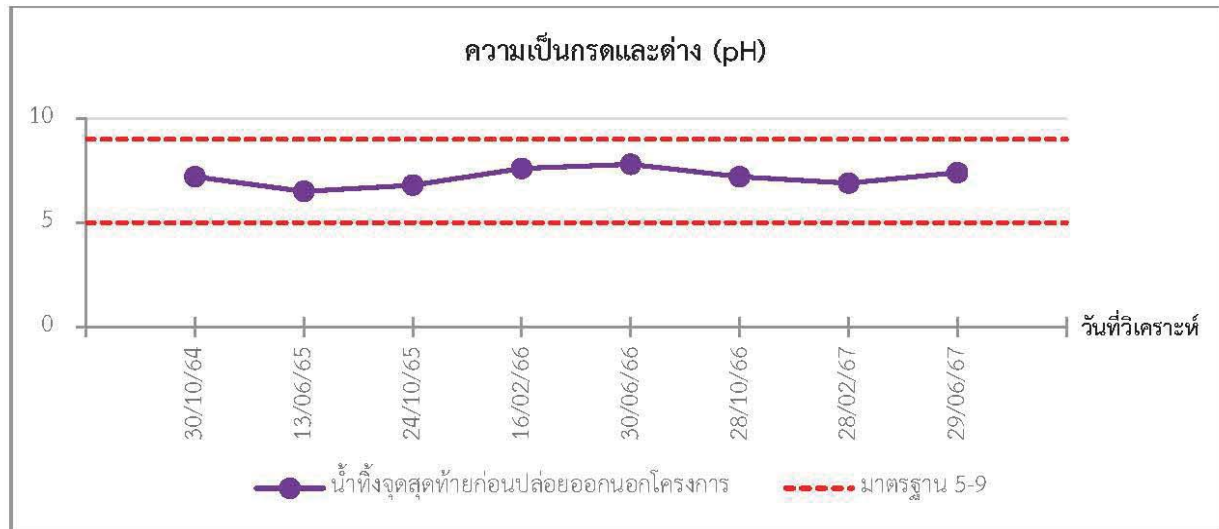
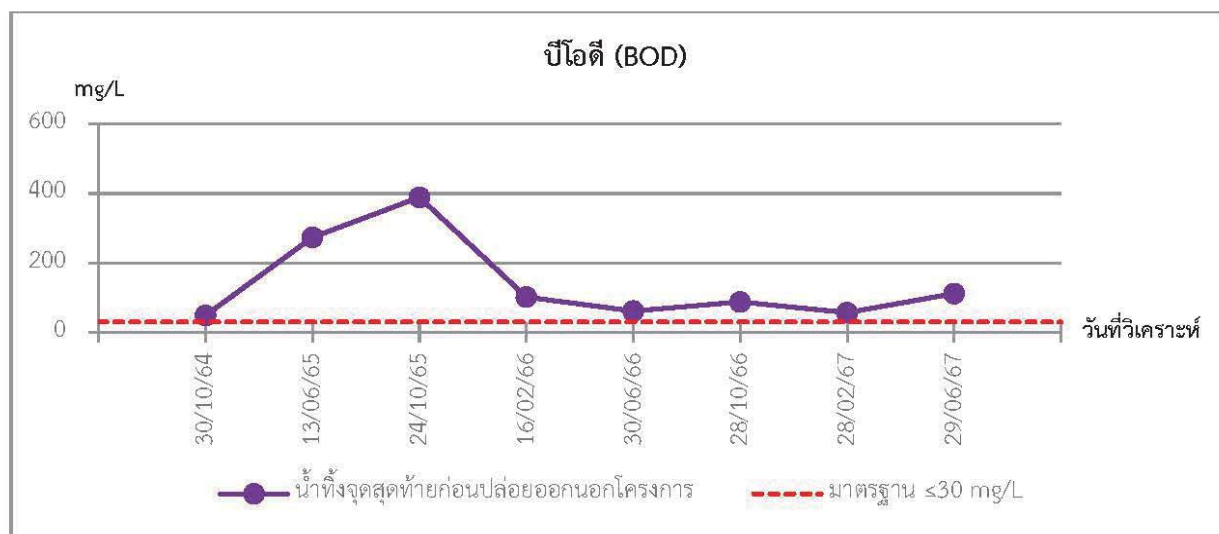
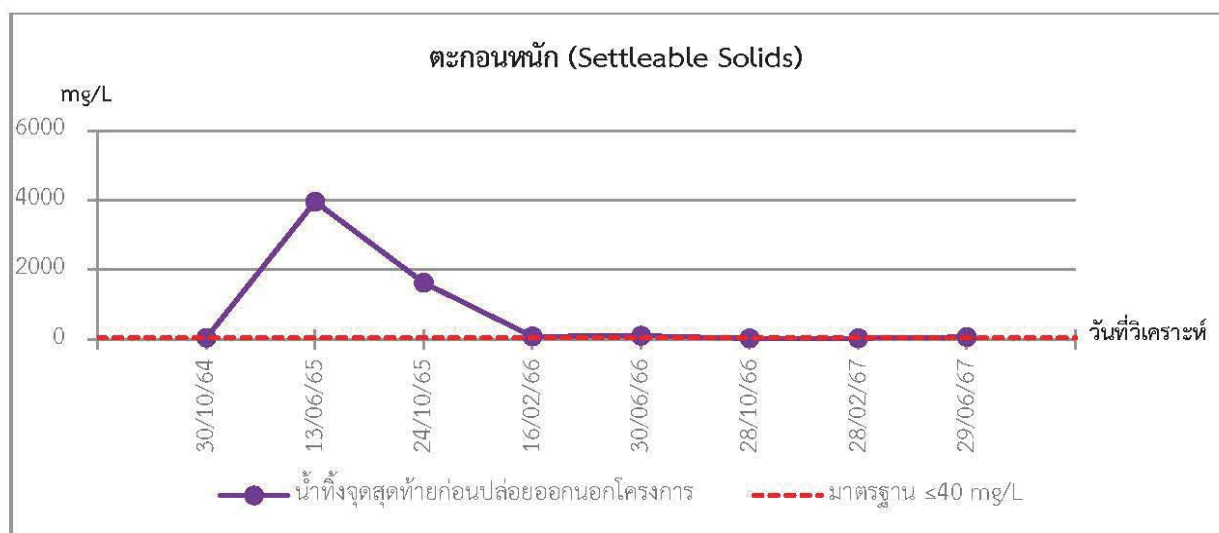
จากการตรวจวิเคราะห์คุณภาพน้ำระบบบำบัดน้ำเสียบริเวณน้ำทิ้งจุดสุดท้ายก่อนปล่อยออกนอกโครงการ ระหว่างปี พ.ศ. 2564 ถึงปัจจุบัน พบว่า น้ำทิ้งก่อนระบายออกนอกโครงการส่วนใหญ่มีค่าอยู่ในเกณฑ์ค่ามาตรฐานตามประกาศกระทรวงทรัพยากรธรรมชาติและสิ่งแวดล้อม เรื่อง กำหนดมาตรฐานควบคุมการระบายน้ำทิ้งจากอาคารบางประเภทและบางขนาด (ประเภท ข)

ภาพที่ 3.5.3-2 กราฟเปรียบเทียบผลการตรวจวิเคราะห์คุณภาพน้ำทิ้งจุดสุดท้ายก่อนระบายออกนอกโครงการ
ในปี พ.ศ. 2564 ถึงปัจจุบัน

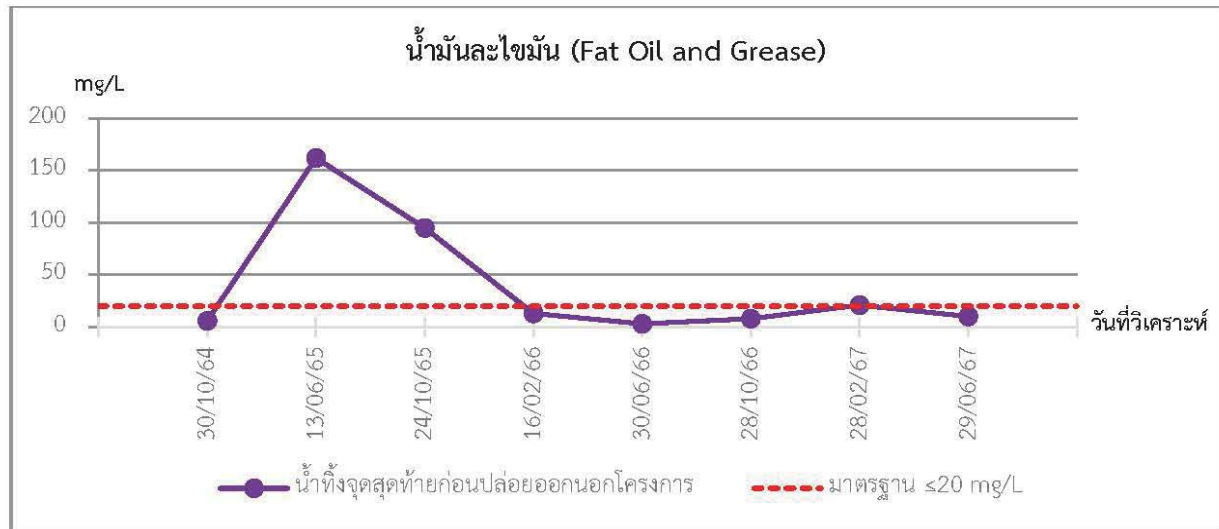
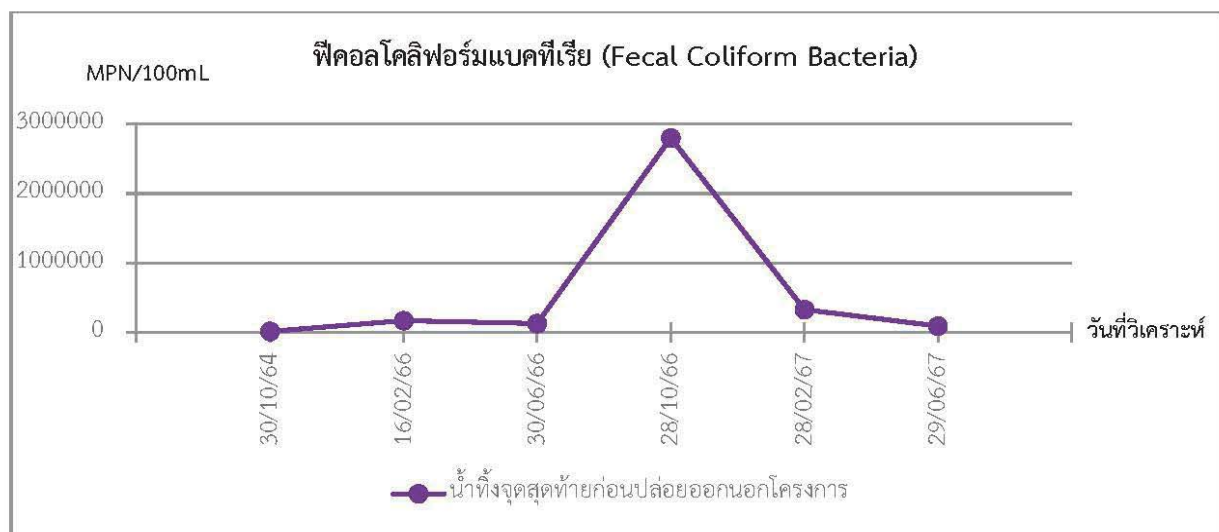
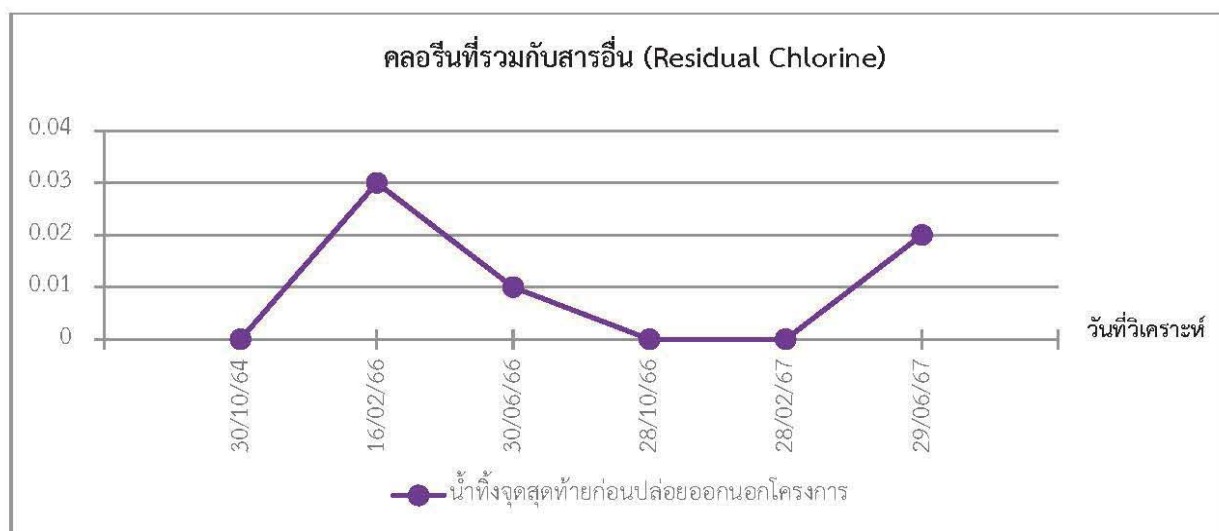
ภาพที่ 3.5.3-2 (ต่อ) กราฟเปรียบเทียบผลการตรวจวิเคราะห์คุณภาพน้ำทิ้งจุดสุดท้ายก่อนระบายออกนอกโครงการ
ในปี พ.ศ. 2564 ถึงปัจจุบัน
