## บทที่ 2

### การปฏิบัติตามมาตรการป้องกันและแก้ไขผลกระทบสิ่งแวดล้อม

#### 2.1 ผลการปฏิบัติตามมาตรการป้องกันและแก้ไขผลกระทบสิ่งแวดล้อมของโครงการ

ตารางที่ 2-1 การปฏิบัติตามมาตรการป้องกันและแก้ไขผลกระทบสิ่งแวดล้อมโครงการ เซ็นทรัลเฟสติวัล พัทยา บีช

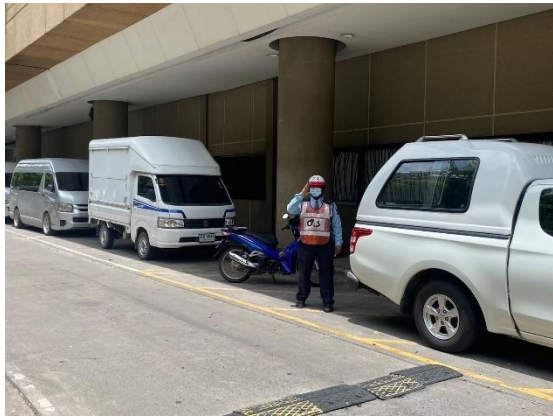
<p>รูปที่ 4 จุดรับ-ส่ง ผู้โดยสาร</p>	<p>รูปที่ 5 เจ้าหน้าที่รักษาความปลอดภัย</p>

รูปที่ 5 (ต่อ) เจ้าหน้าที่รักษาความปลอดภัย

3. จัดให้มียามรักษาการณ์คอยโบกรถอำนวยความสะดวกบริเวณจุดตัดต่างๆ จำนวน 6 จุด ซึ่งคาดว่าจะมีปริมาณจราจรหนาแน่น โดยจะต้องมีการอบรมเจ้าหน้าที่ให้อำนวยความสะดวกตามกฎหมายอย่างเคร่งครัด โดยต้องเน้นบังคับให้รถเข้าช่องทางที่ถูกต้องไม่ให้ปาดแซงกันและให้รถทางตรงซึ่งเป็นทางเอกไปก่อนเสมอ สำหรับบริเวณจุดที่ 3 และ 4 ซึ่งจะมีปริมาณรถออกจำนวนมาก อาจจะบังคับด้วยกรวยยางจราจรเพื่อให้ออกเป็นไปอย่างมีระเบียบโดยไม่มีการปาดแซงกันอันจะทำให้เกิดความล่าช้าและเกิดอุบัติเหตุได้ อย่างไรก็ตามควรประสานงานกับจราจรท้องถิ่นทุกครั้งก่อนดำเนินการ	โครงการได้จัดให้มีเจ้าหน้าที่รักษาความปลอดภัยคอยอำนวยความสะดวกด้านการจราจร บริเวณพื้นที่ต่างๆ ภายในโครงการ	-	ดังรูปที่ 5

4. เพื่อป้องกันผลกระทบจากรถที่ออกสู่ซอยพัทยา 9 ไม่ให้ลดคุณค่าการใช้ประโยชน์เดิมของซอยฯ 9 โครงการจะดำเนินการวางกรวยยางแบ่งช่องบริเวณดังกล่าวตามความเหมาะสมทั้งนี้เพื่อป้องกันการปาดแซงกันภายในซอยพัทยา 9 ระหว่างรถที่ออกจากโครงการและรถทางตรงบนซอยพัทยา 9 โดยประสานงานกับจราจรท้องถิ่นทุกครั้งก่อนดำเนินการ	โครงการได้จัดให้มีเจ้าหน้าที่รักษาความปลอดภัยดูแลรถที่ออกสู่ซอยพัทยา 9 เพื่อป้องกันการเกิดอุบัติเหตุจากรถทางตรง	-	ดังรูปที่ 5 และ 6

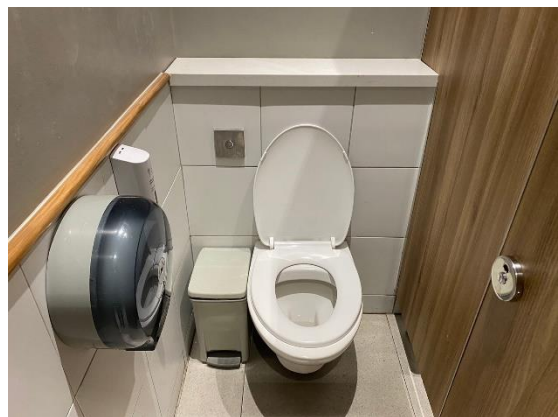
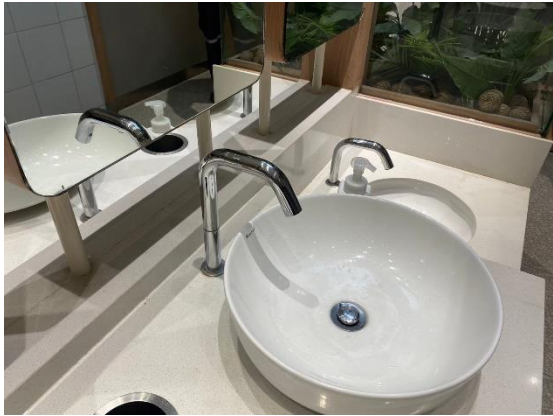
รูปที่ 10 สุขภัณฑ์แบบประหยัดน้ำ

รูปที่ 10 (ต่อ) สุขภัณฑ์แบบประหยัดน้ำ

2. ใช้อุปกรณ์สุขภัณฑ์แบบประหยัดน้ำ	โครงการได้มีการใช้อุปกรณ์สุขภัณฑ์แบบประหยัดน้ำ ตามมาตรฐานฯ กำหนด	-	ดังรูปที่ 10
3. ตรวจสอบดูแลระบบจ่ายน้ำ ระบบเส้นท่อประปา ก๊อกน้ำและเครื่องสุขภัณฑ์ต่างๆ ของโครงการให้อยู่ในสภาพที่ดีอยู่เสมอเพื่อป้องกันการสูญเสียน้ำโดยเปล่าประโยชน์	โครงการได้จัดเจ้าหน้าที่คอยตรวจสอบระบบจ่ายน้ำ ระบบเส้นท่อประปา ก๊อกน้ำและเครื่องสุขภัณฑ์ต่างๆ ในพื้นที่โครงการเป็นประจำ	-	ดังรูปที่ 10, 12 และภาคผนวก ก2
