## บทที่ 1

### รายละเอียดโครงการ

โครงการอาคารชุด นิว โนเบิล งามวงศ์วาน (Nue Noble Ngamwongwan) ของบริษัท คอนติเนนตัล ซีดี จำกัด ตั้งอยู่ที่ ถนนงามวงศ์วาน ตำบลบางเขน อำเภอเมืองนนทบุรี จังหวัดนนทบุรี เป็นอาคารคอนกรีตเสริมเหล็ก 3 อาคาร ประกอบด้วยอาคารชุดพักอาศัย สูง 37 ชั้น จำนวน 1 อาคาร (อาคาร 1) อาคารชุดพาณิชย์ สูง 1 ชั้น จำนวน 1 อาคาร (อาคาร 2) และอาคารจอดรถยนต์ สูง 8 ชั้น กับ 1 ชั้นใต้ดิน (ห้องเครื่อง) จำนวน 1 อาคาร (อาคาร 3) มีจำนวนห้องชุดรวมทั้งสิ้น 804 ห้อง (แบ่งเป็นห้องชุดพักอาศัย 800 ห้อง และห้องชุดพาณิชย์ 4 ห้อง) ที่จอดรถยนต์ส่วนกลาง 285 คัน และพื้นที่สวน บนเนื้อที่ประมาณ 3-0-75 ไร่ หรือ 5,100 ตารางเมตร โครงการได้รับหนังสือเห็นชอบรายงาน EIA จากสำนักงานนโยบายและแผนทรัพยากร-ธรรมชาติตามหนังสือเลขที่ ทส 1010.5/11435 ลงวันที่ 1 กันยายน 2563 (ภาคผนวก ก) ทั้งนี้ ตามหนังสือฉบับดังกล่าวได้กำหนดให้ทางโครงการต้องเสนอรายงานผลการปฏิบัติตามมาตรการป้องกันและแก้ไขผลกระทบสิ่งแวดล้อม และมาตรการตรวจสอบคุณภาพสิ่งแวดล้อมต่อหน่วยงานที่เกี่ยวข้องเพื่อพิจารณาทุก 6 เดือน

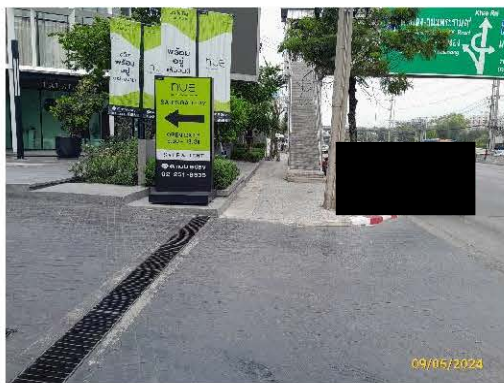
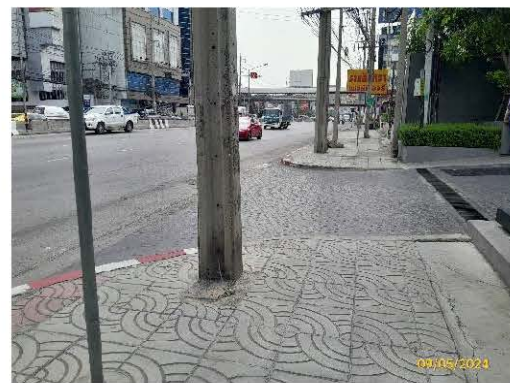
ภาพที่ 1.3.2-2 ถนน และการจราจร

ถนนทางเข้า-ออกโครงการ

จากการสำรวจเบื้องต้น ณ วันที่เข้าไปสำรวจสภาพปัจจุบันของโครงการพบว่าระบบถนน ระบบการจราจร และระบบลานจอดรถส่วนใหญ่ได้รับการก่อสร้างในลักษณะที่มีได้แตกต่างจากคุณลักษณะที่ระบุในรายงานการวิเคราะห์ผลกระทบสิ่งแวดล้อมอย่างมีนัยสำคัญ สำหรับการบริหารการจราจร การตรวจสอบความสมบูรณ์ และการบำรุงรักษา ยังคงมีการดำเนินการเป็นไปอย่างมีประสิทธิภาพ โดยรวมผลการดำเนินการจริงยังคงเป็นไปตามผลที่ได้จากการวิเคราะห์ผลกระทบสิ่งแวดล้อม

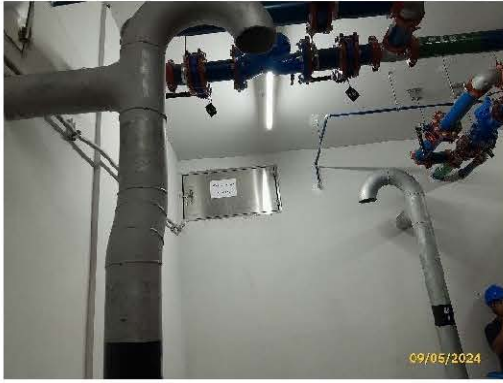
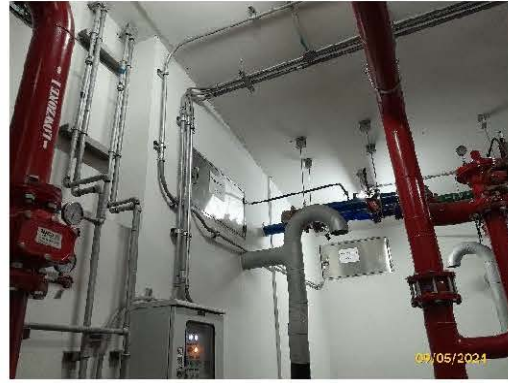
ภาพที่ 1.3.3-2 ระบบน้ำใช้

ถังเก็บน้ำใต้ดิน

จากการตรวจสอบเอกสารและสำรวจเบื้องต้น ณ วันที่เข้าไปสำรวจสภาพปัจจุบันของโครงการพบว่า ปัจจุบันโครงการมีความต้องการน้ำใช้เฉลี่ย 106 ลูกบาศก์เมตร/วัน โดยน้ำใช้ทั้งหมดได้รับความอนุเคราะห์จากการประปานครหลวง สำนักงานประปาสาขานนทบุรี ทั้งนี้เมื่อเปรียบเทียบความต้องการน้ำใช้ปัจจุบันกับความต้องการน้ำจากการประเมิน (การประเมินอยู่ที่ 504.23 ลูกบาศก์เมตร/วัน) พบว่าความต้องการน้ำใช้ปัจจุบันมีปริมาณต่ำกว่าค่าที่ได้จากคาดการณ์ ด้วยเพราะจำนวนผู้พักอาศัยมีปริมาณต่ำกว่าที่ได้รับการประเมิน สำหรับการทำงานของระบบสำรองน้ำใช้และระบบจ่ายน้ำ จากการสอบถามเจ้าหน้าที่และประเมินด้วยสายตาเบื้องต้นพบว่าระบบดังกล่าวได้รับการก่อสร้างและติดตั้งมิได้แตกต่างจากรายละเอียดในรายงานการวิเคราะห์ผลกระทบสิ่งแวดล้อมอย่างมีนัยสำคัญ (เครื่องจักรที่ใช้ในระบบประปามีความสอดคล้องต่อวิธีการทำงานที่ระบุในรายงานฯ) โดยสรุปผลการดำเนินการส่วนใหญ่เป็นจริงตามที่ได้ระบุในรายงานการประเมินผลกระทบสิ่งแวดล้อม

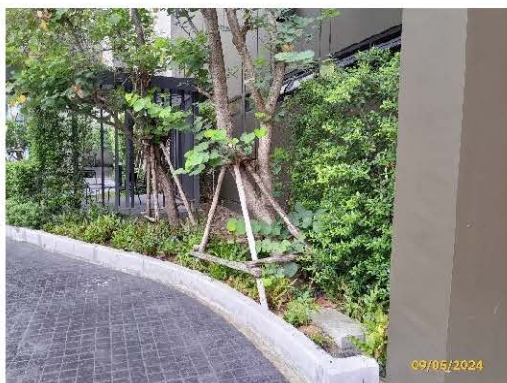
ภาพที่ 1.3.4-2 (ต่อ) ระบบบำบัดน้ำเสีย และสิ่งปฏิกูล

ระบบกำจัดก๊าซมีเทน

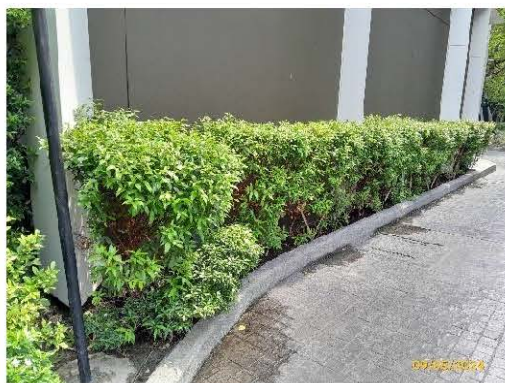
ระบบกำจัด Aerosol

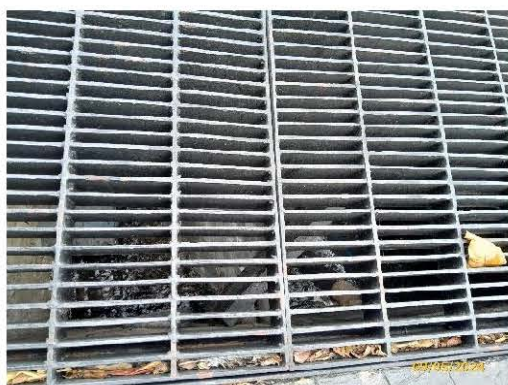
ภาพที่ 1.3.5-2 ระบบระบายน้ำ

บ่อพักน้ำสุดท้ายก่อนออกโครงการ

จากการสำรวจเบื้องต้น ณ วันที่เข้าไปสำรวจสภาพปัจจุบันของโครงการพบว่า ปัจจุบันรูปแบบของระบบระบายน้ำและการป้องกันน้ำท่วมของโครงการ มีคุณสมบัติและลักษณะที่สอดคล้องต่อรายละเอียดโครงการที่เสนอไว้ในรายงานการประเมินผลกระทบสิ่งแวดล้อมอย่างมีนัยสำคัญ โดยลักษณะเบื้องต้นที่บ่งชี้ความเป็นจริงดังกล่าวประกอบด้วย ลักษณะและรูปแบบของฝาท่อระบายน้ำ แนวท่อระบายน้ำ ท่อระบายน้ำ บ่อหน่วงน้ำ และรูปแบบการสูบน้ำ ทั้งนี้นับแต่ก่อตั้งโครงการมาปัญหาน้ำท่วมขังภายในพื้นที่โครงการยังไม่เคยเกิดขึ้นแต่อย่างใด โดยสรุปผลการดำเนินการส่วนใหญ่เป็นจริงตามที่ได้ระบุในรายงานการประเมินผลกระทบสิ่งแวดล้อม

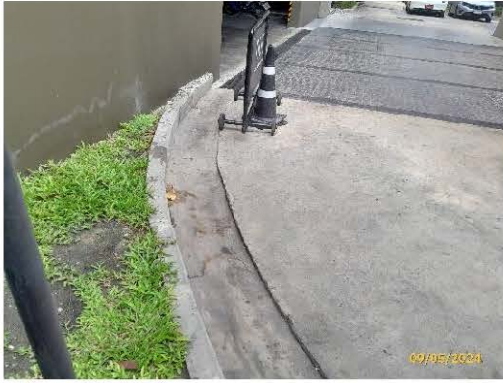
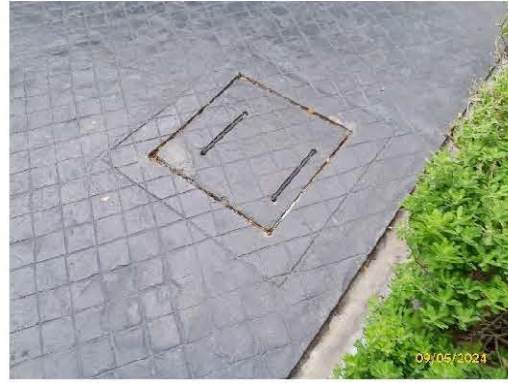
ภาพที่ 1.3.5-2 (ต่อ) ระบบระบายน้ำ

รางระบายน้ำ

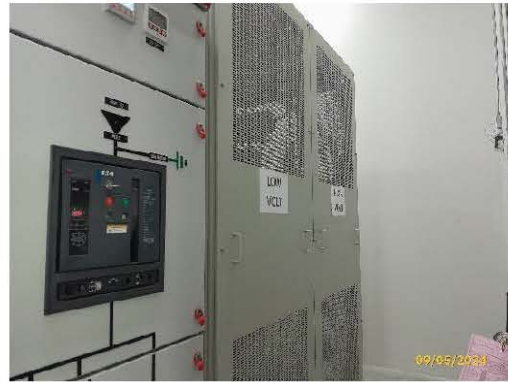
ภาพที่ 1.3.7-1 ระบบไฟฟ้า

ระบบไฟฟ้าทั่วไป

จากการสำรวจเบื้องต้น ณ วันที่เข้าไปสำรวจสภาพปัจจุบันของโครงการพบว่าปัจจุบันโครงการมีระบบไฟฟ้าอยู่ 3 ระบบ คือ ระบบไฟฟ้าทั่วไป ระบบไฟฟ้าสำรอง ระบบป้องกันไฟฟ้ารั่ว และป้องกันฟ้าผ่า โดยระบบไฟฟ้าทั่วไปจะรับกระแสไฟฟ้ามาจากการไฟฟ้านครหลวง (กฟน.) เขตนนทบุรี ผ่าน Transformer ขนาด 1,600 KVA จำนวน 1 ชุด และขนาด 2,000 kVA จำนวน 1 ชุด ส่วนระบบไฟฟ้าสำรอง โครงการจัดให้มีระบบไฟฟ้าสำรองจะเป็นเครื่องกำเนิดไฟฟ้าขนาด 400 KVA จำนวน 1 ชุด โดยติดตั้งภายในห้องเครื่องกำเนิดไฟฟ้า ชั้นที่ 1 ของอาคาร 1 ทั้งนี้ระบบไฟฟ้าดังกล่าว ปัจจุบันมีการทำงานอย่างมีประสิทธิภาพสามารถรองรับการใช้งานของผู้พักอาศัยได้อย่างเพียงพอ รวมไปถึงมีการบำรุงรักษาระบบและทดสอบระบบเป็นประจำ สำหรับระบบป้องกันไฟฟ้ารั่ว และป้องกันฟ้าผ่า โครงการจัดให้มีระบบสายดิน เพื่อป้องกันอันตรายที่เกิดจากไฟฟ้ารั่ว และกระแสไฟฟ้าลัดวงจร และระบบป้องกันฟ้าผ่าแบบตัวนำล่อฟ้า เพื่อป้องกันอันตรายจากฟ้าผ่าให้เป็นไปตามมาตรฐานของการไฟฟ้านครหลวง โดยสรุปผลการดำเนินการส่วนใหญ่เป็นจริงตามที่ได้ระบุในรายงานการประเมินผลกระทบสิ่งแวดล้อม

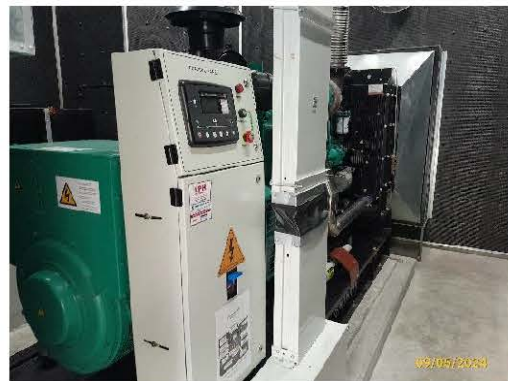
ระบบไฟฟ้าสำรอง

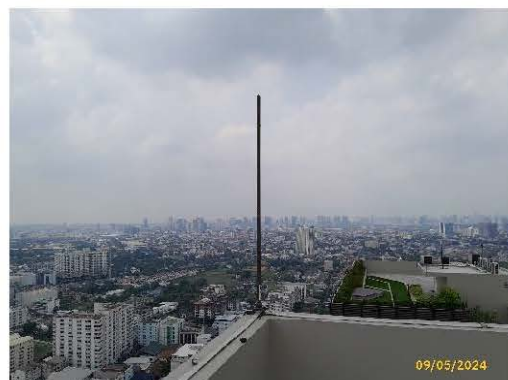
ระบบป้องกันฟ้าผ่า

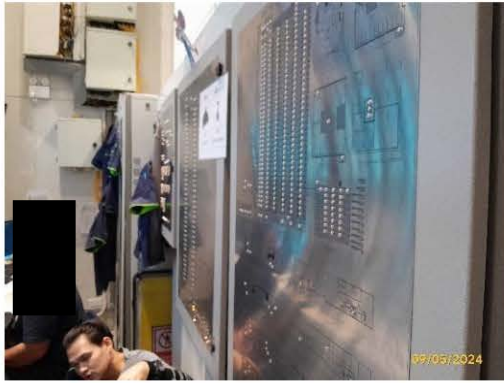
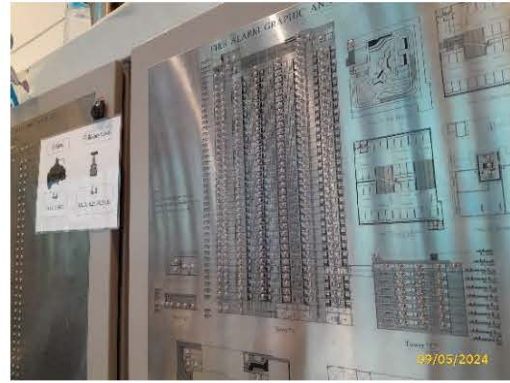
ภาพที่ 1.3.9-1 ระบบป้องกันอัคคีภัย

แผงควบคุมระบบสัญญาณแจ้งเหตุเพลิงไหม้

จากการสำรวจเบื้องต้น ณ วันที่เข้าไปสำรวจสภาพปัจจุบันของโครงการพบว่า ปัจจุบันโครงการมีระบบป้องกันอัคคีภัย ที่ประกอบไปด้วยระบบสัญญาณเตือนเพลิงไหม้ ระบบป้องกันเพลิงไหม้ เครื่องดับเพลิงแบบมือถือ บันไดหนีไฟ ลิฟต์ดับเพลิง ประตูหนีไฟ แผ่นผิงของอาคารแต่ละชั้น ป้ายบอกทางหนีไฟ ระบบจ่ายพลังงานไฟฟ้าสำรอง พื้นที่หนีไฟทางอากาศ และจุดรวมพล ซึ่งส่วนประกอบดังกล่าวโครงการได้ออกแบบ และก่อสร้างตามแบบที่ระบุในรายงานการวิเคราะห์ผลกระทบสิ่งแวดล้อมเป็นส่วนใหญ่ ซึ่งครอบคลุมกฎหมายที่เกี่ยวข้อง โดยปัจจุบันระบบดังกล่าวมีการทำงานอย่างมีประสิทธิภาพและมีการตรวจสอบ/บำรุงรักษาเป็นประจำ โดยสรุปผลการดำเนินการส่วนใหญ่เป็นจริงตามที่ได้ระบุในรายงานการประเมินผลกระทบสิ่งแวดล้อม

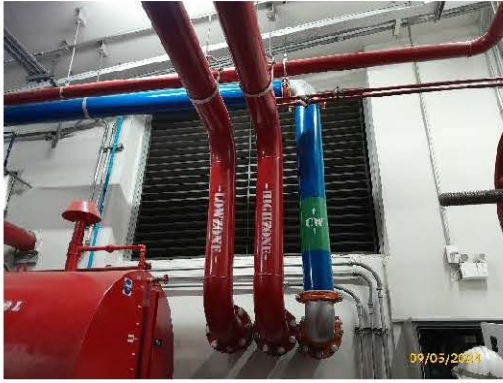
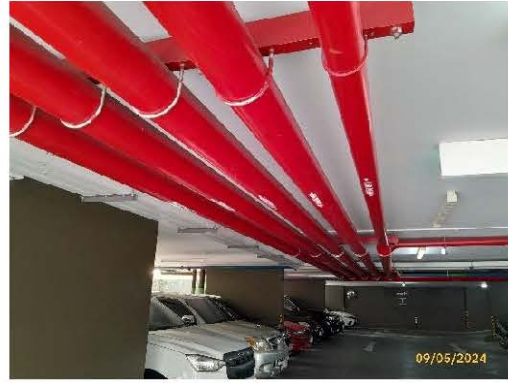
ภาพที่ 1.3.9-1 (ต่อ) ระบบป้องกันอัคคีภัย

ท่อเย็น
