ผลการปฏิบัติตามมาตรการติดตามตรวจสอบ

บทที่ 3

โครงการเหมืองโป้ววัน (พระรามเก้า - รามคำแหง) ตั้งอยู่ซอยพระรามเก้า 39 ถนนพระรามเก้า แขวงหัวหมาก เขตบางกะปิ กรุงเทพมหานคร เป็นอาคารชุดพักอาศัยคอนกรีตเสริมเหล็กสูง 8 ชั้นและชั้นใต้ดิน 1 ชั้น จำนวน 1 อาคาร กรุงเทพมหานคร มีจำนวนห้องพักอาศัยรวมทั้งสิ้น 139 ห้อง และห้องชุดพาณิชยกรรมจำนวน 3 ห้อง รวมทั้งสิ้น 142 ห้อง ตั้งอยู่บนพื้นที่ 1 ไร่ 81 ตารางวา (ตร.ว.) หรือ 1,924 ตารางเมตร (ตร.ม.) ทั้งนี้ โครงการเหมืองโป้ววัน (พระรามเก้า - รามคำแหง) ได้ดำเนินการจัดทำตามกระบวนการและผลการพิจารณารายงานของคณะกรรมการผู้ชำนาญการพิจารณารายงานฯ มีมติเห็นชอบรายงานฯ ตามหนังสือเลขที่ ทส.1009.5/9662 ลงวันที่ 4 กันยายน 2557 ตามหนังสือฉบับดังกล่าวได้กำหนดให้ทางโครงการดำเนินการจัดทำรายงานการปฏิบัติตามมาตรการป้องกันและแก้ไขผลกระทบสิ่งแวดล้อมและมาตรการติดตามตรวจสอบผลกระทบสิ่งแวดล้อม เสนอต่อ สผ. และหน่วยงานที่เกี่ยวข้องเพื่อพิจารณาทุก 6 เดือน

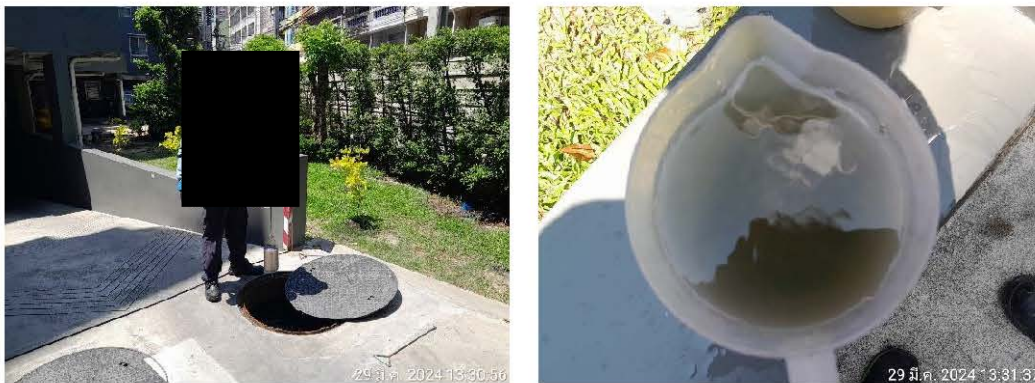
ภาพที่ 3.5.3-1 ตำแหน่งและวิธีการเก็บตัวอย่างน้ำทิ้ง

ตามมาตรการติดตามตรวจสอบผลกระทบสิ่งแวดล้อมโครงการเหมืองโป๊วัน (พระรามเก้า - รามคำแหง) กำหนดให้โครงการต้องเก็บตัวอย่างและตรวจวิเคราะห์คุณภาพน้ำทิ้งของระบบบำบัดน้ำเสียในความถี่เดือนละ 1 ครั้ง จำนวน 3 จุด ได้แก่ น้ำคุณภาพน้ำเสียก่อนเข้าระบบบำบัด คุณภาพน้ำทิ้งหลังผ่านระบบบำบัด และบ่อตรวจสอบคุณภาพน้ำทิ้งก่อนระบายลงท่อระบายน้ำสาธารณะภายนอกโครงการ ในพารามิเตอร์ pH, BOD, Suspended Solids, Fat Oil & Grease, TKN และ Fecal Coliform Bacteria ทั้งนี้ระหว่างเดือนมกราคม ถึง มิถุนายน 2567 โครงการได้มีการตรวจวิเคราะห์คุณภาพน้ำทิ้งของระบบบำบัดน้ำเสียจำนวน 1 ครั้ง และกระทำใน 1 จุดตรวจ (บ่อตรวจสอบคุณภาพน้ำทิ้งก่อนระบายลงท่อระบายน้ำสาธารณะภายนอกโครงการ (จุดที่ 3)) สำหรับพารามิเตอร์ที่ตรวจวิเคราะห์เป็นไปตามที่ระบุในมาตรการ โดยภาพการเก็บตัวอย่างแสดงดังภาพที่ 3.5.3-1 และผลการวิเคราะห์แสดงดังตารางที่ 3.5.3-1

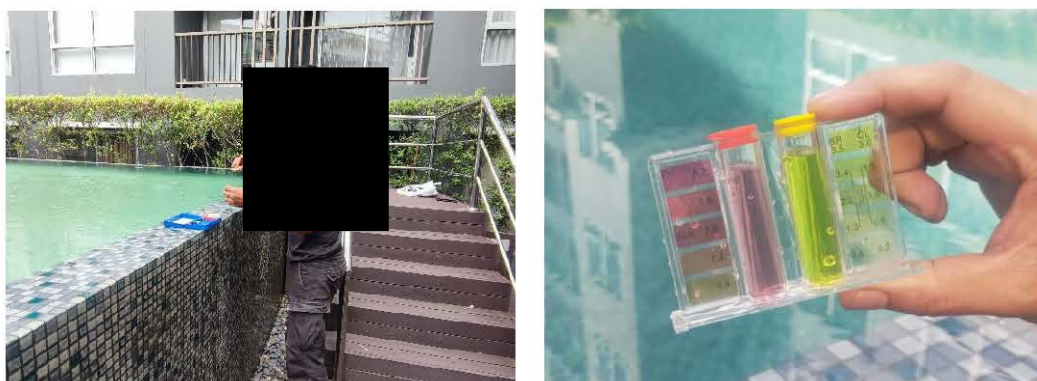
ภาพที่ 3.5.4-1 วิธีการตรวจวัด pH และ Free Chlorine

ตามมาตรการติดตามตรวจสอบผลกระทบสิ่งแวดล้อมโครงการเหมโป วัน (พระรามเก้า - รามคำแหง) กำหนดให้โครงการต้องมีการเก็บตัวอย่าง และตรวจวิเคราะห์คุณภาพน้ำบริเวณสระว่ายน้ำน้ำของโครงการ จำนวน 2 จุด เป็นประจำทุกวัน วันละ 2 ครั้ง สำหรับพารามิเตอร์ที่กำหนดให้ตรวจวิเคราะห์ได้แก่ ค่าความเป็นกรด-ด่าง (pH) และ Free Chlorine ทั้งนี้ โครงการมีการตรวจวิเคราะห์โดยใช้ pH Test Kit และ Chlorine Test Kit และมีความถี่วันละ 1 ครั้ง ซึ่งผลการตรวจวิเคราะห์ค่าความเป็นกรด-ด่าง แสดงดังภาคผนวก ง-1 อนึ่งสระว่ายน้ำน้ำของโครงการมีเพียงความลึกเดียว
