ผลการปฏิบัติตามมาตรการติดตามตรวจสอบผลกระทบสิ่งแวดล้อม

โครงการ Centric รัชดา-ห้วยขวาง ประกอบด้วย อาคารชุดพักอาศัยคอนกรีตเสริมเหล็กสูง 31 ชั้น จำนวน 1 อาคาร มีห้องชุดพักอาศัยรวม 674 ห้อง และห้องชุดเพื่อการพาณิชย์ 3 ห้อง (ร้านค้า) และที่จอดรถ ทั้งหมด 287 คัน พร้อมสิ่งอำนวยความสะดวกต่างๆ บนเนื้อที่ 3 ไร่ 2 งาน 91 ตารางวา หรือ 5,964 ตารางเมตร โดยมีกลุ่มเป้าหมายหลักเป็นลูกค้าประเภทพนักงานบริษัทที่ต้องการที่พักอาศัยในย่านรัชดาภิเษก ท่ามกลางความเป็นส่วนตัว บนทำเลที่เปี่ยมศักยภาพ พร้อมพร้อมด้วยสิ่งอำนวยความสะดวกและสาธารณูปโภคครบครัน อาทิเช่น ร้านอาหาร ธนาคาร โรงแรม โรงเรียน อาคารสำนักงาน ห้างสรรพสินค้าและสถานที่ทำงาน เป็นต้น อีกทั้งยังเดินทางสะดวกด้วยเส้นทางเข้าออกหลายเส้นทาง และมีโครงข่ายระบบขนส่งมวลชนหลากหลายรูปแบบให้เลือกใช้บริการ ทั้งรถโดยสารประจำทาง และรถไฟฟ้าผ่านนคร โครงการได้รับหนังสือเห็นชอบรายงาน EIA จากสำนักงานนโยบายและแผนทรัพยากรธรรมชาติและสิ่งแวดล้อมที่ ทส 1009.5/15221 ลงวันที่ 20 ธันวาคม พ.ศ. 2556 ทั้งนี้ตามหนังสือฉบับดังกล่าวได้กำหนดให้ทางโครงการต้องเสนอรายงานผลการปฏิบัติตามมาตรการป้องกันและแก้ไขผลกระทบสิ่งแวดล้อม และมาตรการตรวจสอบคุณภาพสิ่งแวดล้อมต่อหน่วยงานที่เกี่ยวข้องเพื่อพิจารณาทุก 6 เดือน

ตารางที่ 3.4-1 มาตรการติดตามตรวจสอบผลกระทบสิ่งแวดล้อม โครงการ Centric รัชดา-ห้วยข

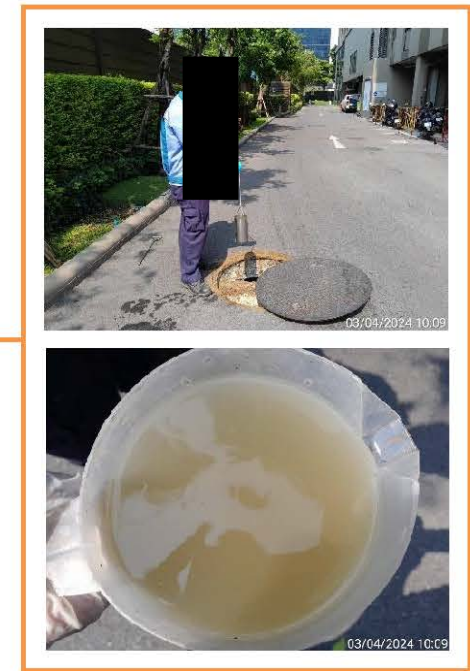
ภาพที่ 3.5.3-1 การเก็บตัวอย่างน้ำทิ้ง

จุดรวบรวมน้ำเสียเข้าสู่ระบบบำบัดน้ำเสีย

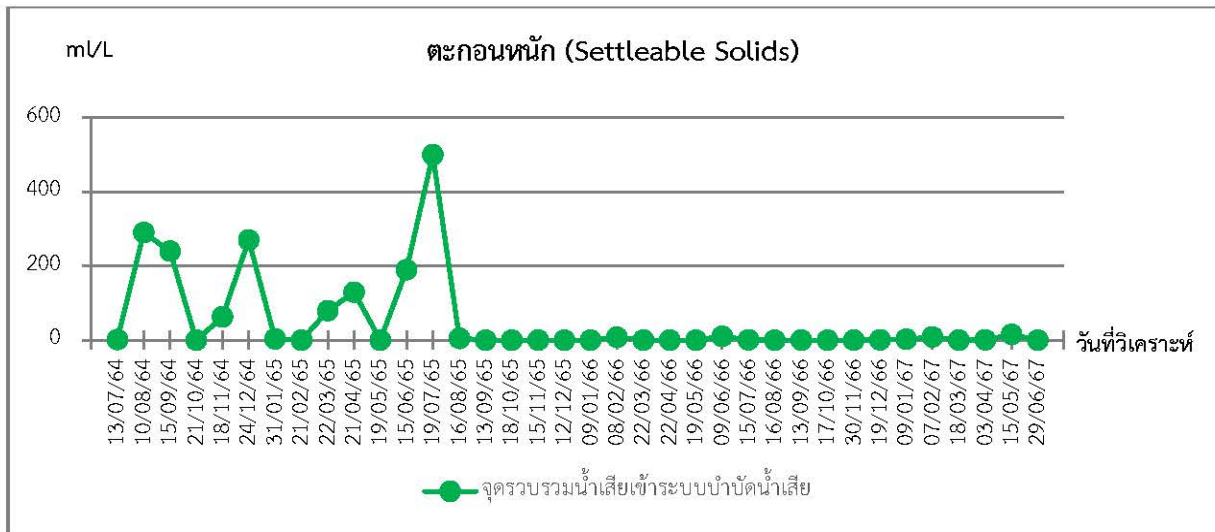
ภาพที่ 3.5.3-2 กราฟเปรียบเทียบผลการตรวจวัดคุณภาพน้ำทิ้ง บริเวณจุดรวบรวมน้ำเสีย
ระหว่างปี พ.ศ. 2564 ถึง ปัจจุบัน

จากการเปรียบเทียบผลการวิเคราะห์คุณภาพน้ำทิ้ง บริเวณจุดระบายน้ำออกจากระบบบำบัดน้ำเสีย และบ่อกักน้ำสุดท้ายของระบบระบายน้ำของโครงการฯ ในระหว่างปี พ.ศ. 2564 ถึง ปัจจุบัน พบว่า พารามิเตอร์ส่วนใหญ่มีแนวโน้มเป็นไปตามมาตรฐานตามประกาศกระทรวงทรัพยากรธรรมชาติและสิ่งแวดล้อม เรื่อง กำหนดมาตรฐานควบคุมการระบายน้ำทิ้ง จากอาคารบางประเภทและบางขนาด (ประเภท ก) ยกเว้นในบางพารามิเตอร์ที่มีค่าไม่คงที่บางช่วงเวลา ดังตารางที่ 3.5.3-2 และภาพที่ 3.5.3-3

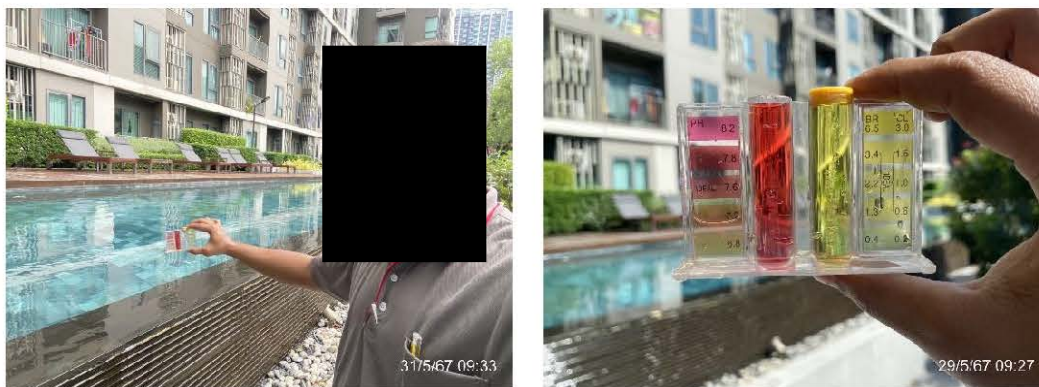
ภาพที่ 3.5.5-2 การตรวจวัด pH, Cl₂ สระว่ายน้ำ

ตามมาตรการติดตามตรวจสอบผลกระทบสิ่งแวดล้อมโครงการ Centric รัชดา-ห้วยขวาง กำหนดให้โครงการต้องมีการเก็บตัวอย่างและตรวจวิเคราะห์คุณภาพน้ำบริเวณสระว่ายน้ำของโครงการ จำนวน 2 จุด เป็นประจำทุกวัน วันละ 2 ครั้ง ครอบคลุมพื้นที่บริเวณส่วนลึกและตื้น สำหรับพารามิเตอร์ที่กำหนดให้ตรวจวิเคราะห์ ได้แก่ ค่าความเป็นกรด-ด่าง (pH) และคลอรีนอิสระ (Free Chlorine) ทั้งนี้ ปัจจุบันโครงการมีการปฏิบัติสอดคล้องต่อมาตรการเป็นส่วนใหญ่ โดยโครงการมีการตรวจวิเคราะห์โดยใช้ pH Test Kit และ Chlorine Test Kit และมีความถี่ทุกวัน วันละ 2 ครั้ง เพื่อเป็นตัวแทนของการตรวจวัดคุณภาพน้ำสระว่ายน้ำในแต่ละครั้ง ซึ่งผลการตรวจวิเคราะห์ค่าความเป็นกรด-ด่าง แสดงดังภาคผนวก ง-2
