รายงานแผนและผลการดำเนินงานด้านการฟื้นฟู พื้นที่ที่ทำเหมือง

โครงการเหมืองแร่หินอุตสาหกรรมชนิดหินปูน เพื่ออุตสาหกรรมก่อสร้าง ประทานบัตรที่ 28541/16417

ตั้งอยู่ที่ ตำบลสะพลี อำเภอปะทิว จังหวัดชุมพร

มกราคม 2567

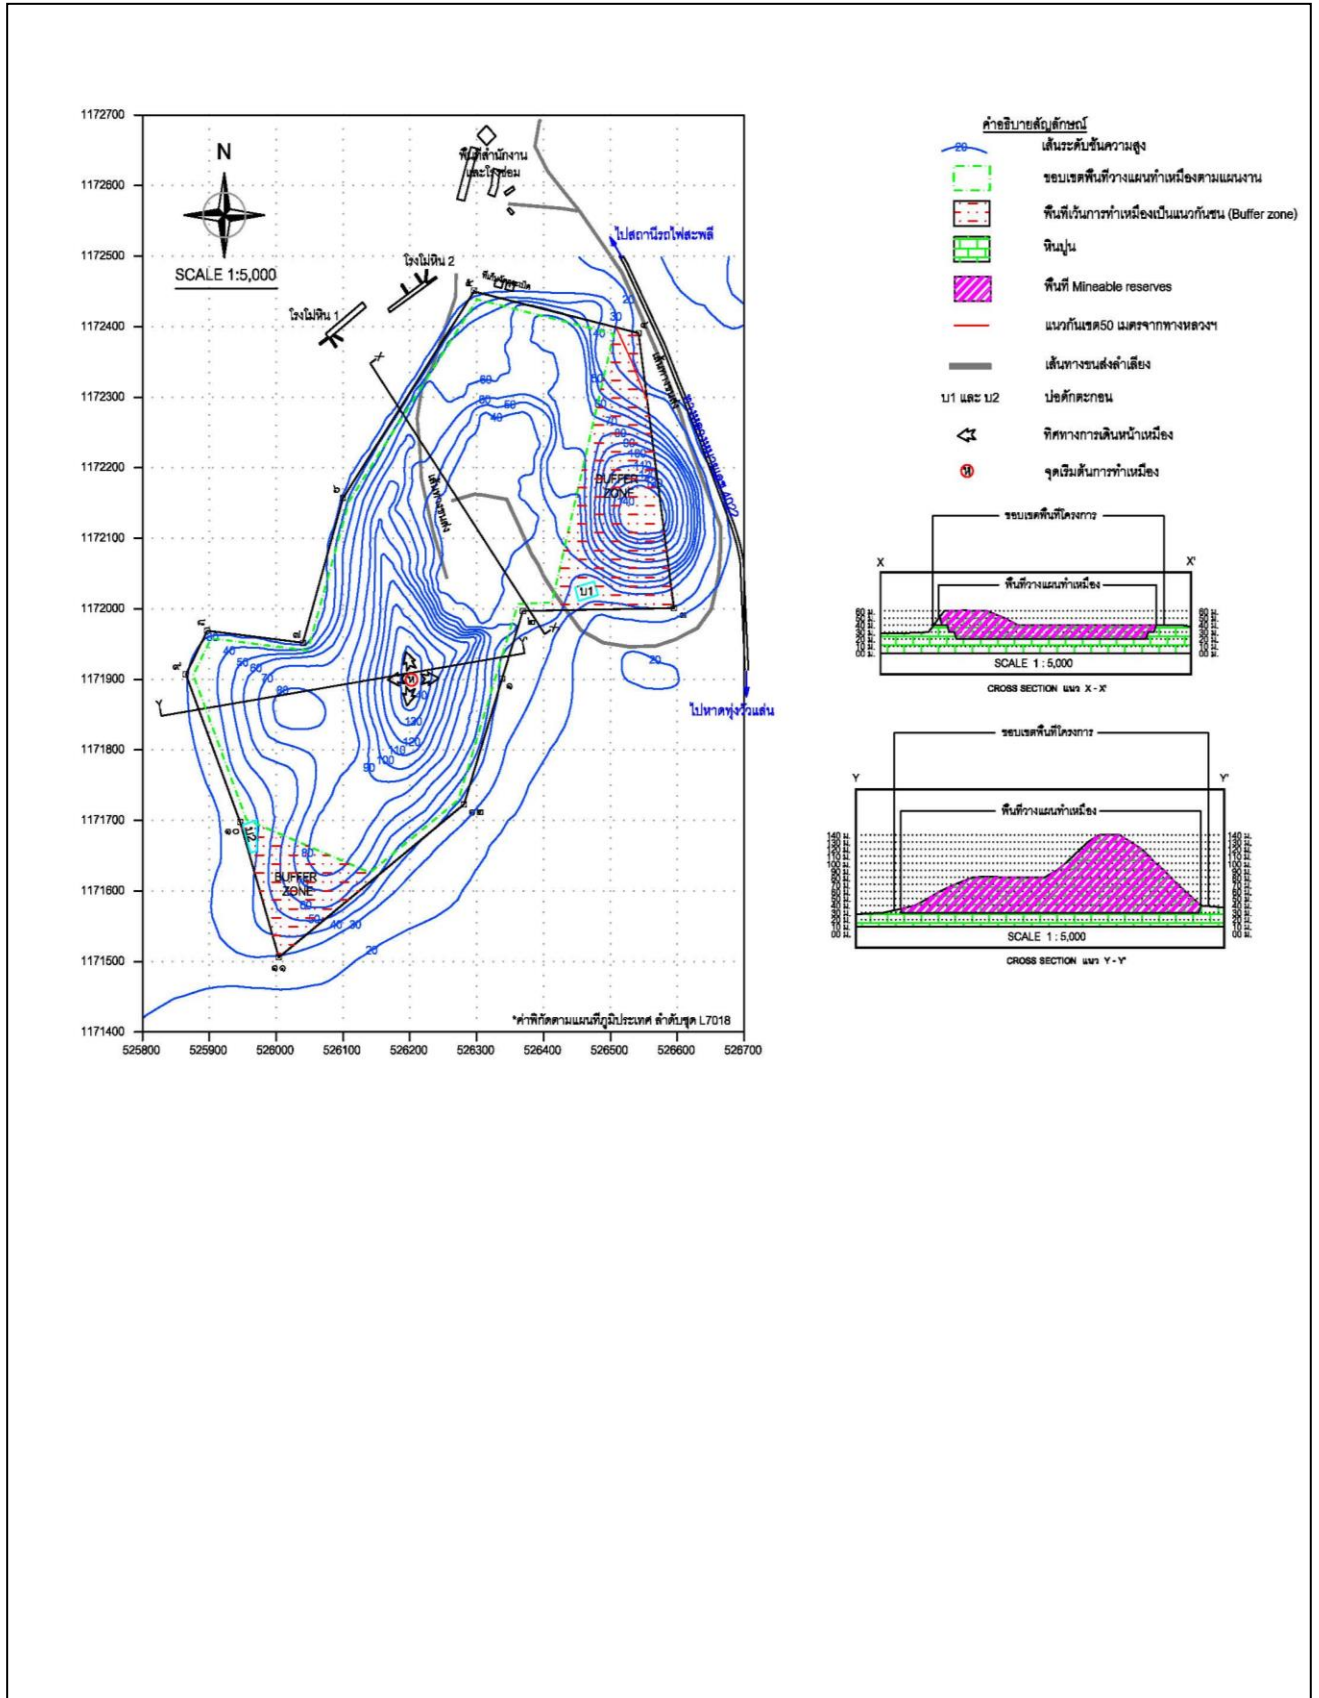
พื้นที่โครงการมีเนื้อที่ 204-2-10 ไร่ มีแผนจะทำเหมืองให้ครอบคลุมยอดเขาของพื้นที่โครงการทั้งหมด คิดเป็นพื้นที่ประมาณ 155 ไร่ วางแผนทำเหมืองตั้งแต่ระดับยอดเขาสูงที่สุด ที่ระดับความสูงประมาณ 140 เมตรจากระดับน้ำทะเลปานกลาง ไหล่ลงมาจนถึงที่ระดับ 20 เมตรจากระดับน้ำทะเลปานกลาง โดยการทำเหมืองได้กินเขตพื้นที่ไม่มีการทำเหมือง บริเวณภูเขาทางด้านทิศตะวันออกพื้นที่บริเวณระหว่างแนวของหลักหมายเขตเหมืองแร่มุมที่ 2-4 โดยประมาณ และบริเวณทางด้านทิศใต้พื้นที่บริเวณระหว่างแนวของหลักหมายเขตเหมืองแร่มุมที่ 10-12 โดยประมาณ เพื่อป้องกันผลกระทบด้านสิ่งแวดล้อม และทัศนียภาพเมื่อมองมาจากภายนอก (Buffer Zone) (ดังรูปที่ 2)

วิธีการทำเหมืองได้ออกแบบให้มีการทำเหมือง โดยวิธีเหมืองหาบแบบ Open Pit Mining จากยอดเขาลง มาจนถึงที่ช่วงระดับประมาณ 70-80 เมตรจากระดับน้ำทะเลปานกลาง แล้วจึงทำเหมืองต่อไปตามแนวพื้นที่ที่ติดกับแนว Buffer Zone ออกแบบให้มีการทำเหมืองโดยการปรับลดระดับลงมาจากยอดเขาเป็นขั้นๆ ความสูงชั้นละประมาณ 10 เมตร เริ่มการทำเหมืองผลิตแร่จากพื้นที่บริเวณยอดเขาทางตอนกลาง ที่จุดเริ่มต้นการทำเหมืองบริเวณตำแหน่ง “ห” ที่ระดับความสูงประมาณ 140 จากระดับน้ำทะเลปานกลาง และเดินหน้าเหมืองไปตามทิศทางของลูกศรชี้ แล้วทำเหมืองลดระดับพื้นที่ลงมา จนถึงที่ระดับประมาณ 20 เมตรจากระดับน้ำทะเลปานกลาง (ดูรูปที่ 2) ซึ่งเป็นระดับสุดท้ายของแผนงานการทำเหมืองนี้

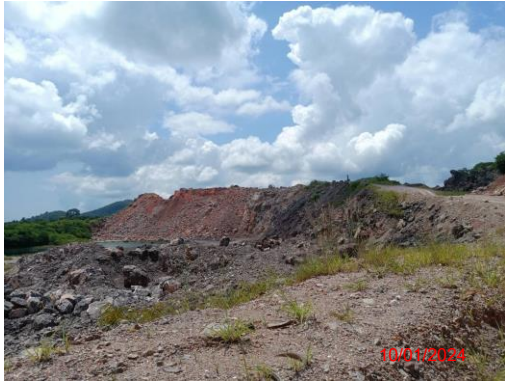
รูปที่ 3 สภาพพื้นที่หน้าเหมืองปัจจุบัน
บริเวณตอนกลางของโครงการ

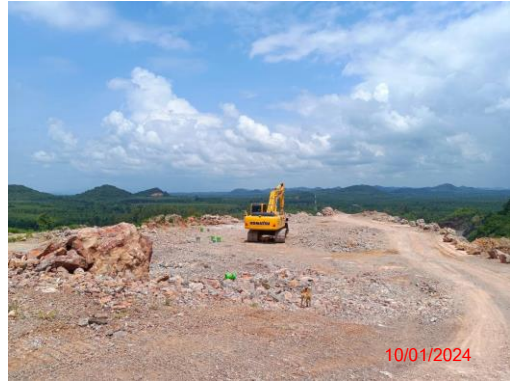
รูปที่ 4 สภาพพื้นที่หน้าเหมืองปัจจุบัน
บริเวณด้านทิศเหนือของโครงการ

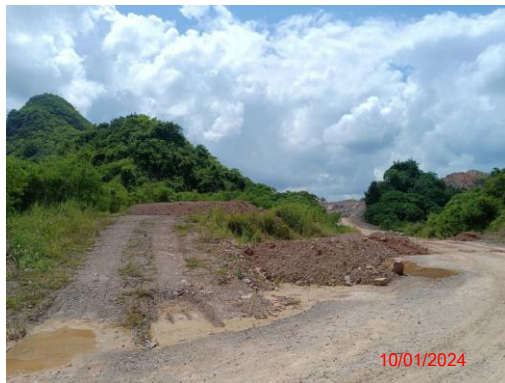
(ปรับลดความลาดชันของหน้าเหมืองชั้นบันได ให้มีความลาดชันรวมไม่เกิน 45 องศา รวมทั้งได้มีการปลูกต้นไม้ตามแนวเส้นทางลำเลียงภายในเหมือง (ดังรูปที่ 5) และดูแลรักษาไม้ยืนต้นเดิมบริเวณขอบแปลงประธานบัตร บริเวณพื้นที่เว้นการทำเหมืองทางทิศตะวันออกเฉียงเหนือ และทิศใต้ ที่ยังไม่มีการทำเหมือง) (รูปที่ 6)

รูปที่ 5 ปลุกต้นไม้บริเวณเส้นทางขนส่งแร่
ไปยังโรงโม่หินของโครงการ

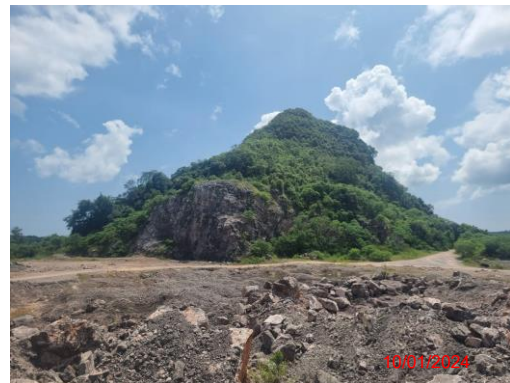
รูปที่ 6 ดูแลรักษาสภาพพื้นที่เว้นเขตการทำเหมือง
ทางด้านทิศตะวันออกเฉียงเหนือ

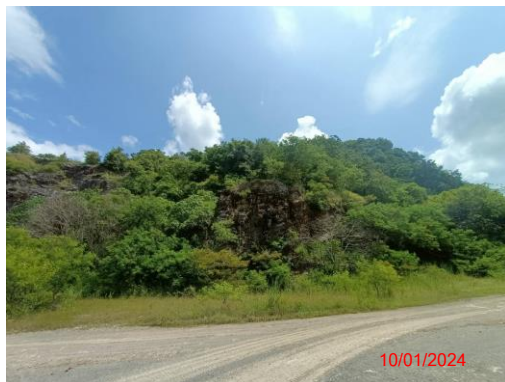
รูปที่ 7 ดูแลรักษาสภาพพื้นที่เว้นเขตการทำเหมือง
ทางด้านทิศใต้

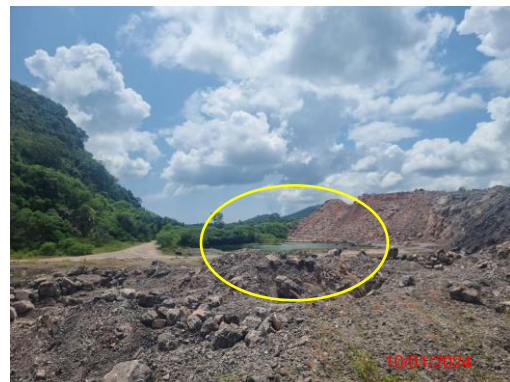
- (✓) การปรับสภาพและฟื้นฟูขุมเหมืองที่ไม่ใช้ในการทำเหมืองแล้ว
จำนวน1..... แห่ง ขนาด (กxยxล).....40x40x10..... เมตร
วิธีดำเนินการ ใช้เป็น Sump รองรับน้ำจากบริเวณหน้าเหมืองหรือเป็นบ่อตัดตะกอนรองรับน้ำจากหน้าเหมืองของโครงการ

- (✓) การปรับสภาพและฟื้นฟูระบบป้องกันการชะล้างตะกอนดินจากบริเวณหน้าเหมืองที่เก็บกองเปลือกดิน/เศษหิน และบริเวณอื่นๆ อาทิเช่น คันทำนบดินและคูระบายน้ำและบ่อตัดตะกอน เป็นต้น
จำนวน1..... แห่ง ขนาด (กxยxล)-..... เมตร
วิธีดำเนินการ ใช้ Sump บริเวณหน้าเหมืองเป็นบ่อตัดตะกอนรองรับน้ำจากหน้าเหมือง ส่วนบ่อตัดตะกอนที่อยู่ติดกับโรงโม่หินของโครงการ สามารถใช้น้ำจากหน้าเหมืองและโรงโม่หิน และนำไปใช้ประโยชน์ในการฉีดพรมเส้นทางลำเลียงหิน และใช้ในระบบสเปรย์น้ำในโรงโม่หินของโครงการ (ดังรูปที่ 8 และรูปที่ 9)

รูปที่ 8 Sump รองรับน้ำจากหน้าเหมือง

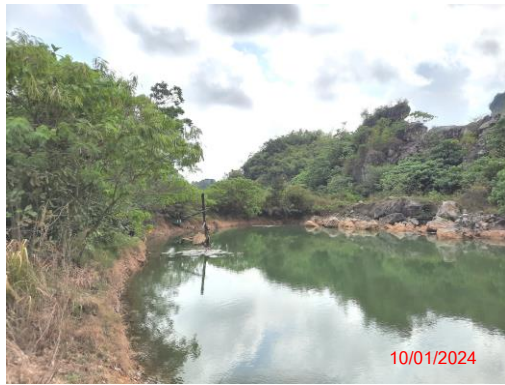
รูปที่ 9 ปลุกต้นไม้รอบบ่อดักตะกอนระหว่าง
โรงโม่หินกับโครงการ

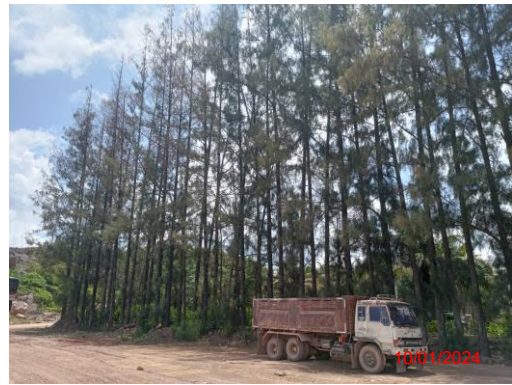
วิธีดำเนินการ ..ทำการปลูกต้นสนบริเวณแนวเขตโรงโมหิน เพื่อกรองฝุ่นละอองและรักษาทัศนียภาพ
ยาว ประมาณ 300 เมตร จำนวน 3-4 แถว เนื้อที่ประมาณ 2 ไร่ (ดังรูปที่ 10)

รูปที่ 10 ปลุกต้นสนบริเวณรอบโรงโม่หินของโครงการ

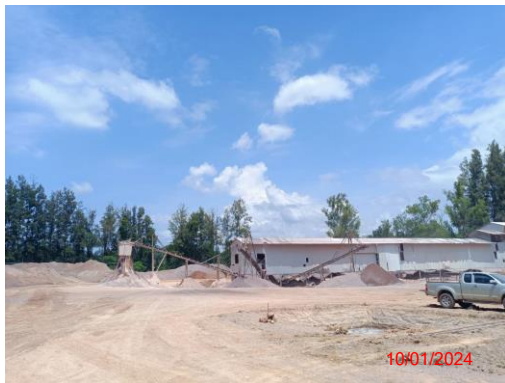
.....อาคารโรงโมหินทำการปิดคลุม 3 ด้าน เพื่อไม่ให้ฝุ่นละอองฟุ้งกระจาย (ดังรูปที่ 11)

รูปที่ 11 ปลุกต้นไม้รอบโรงโม่หินของโครงการ

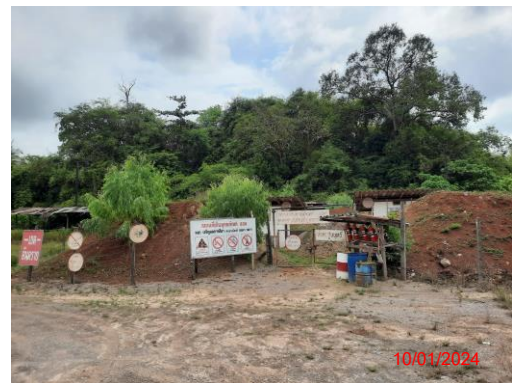
.....ปลูกต้นไม้รอบอาคารเก็บวัชระเบ็ดที่อยู่ในเขตโรงโมหิน (ดังรูปที่ 12)

รูปที่ 12 การปลุกต้นไม้รอบอาคารเก็บวัตถุดิบ

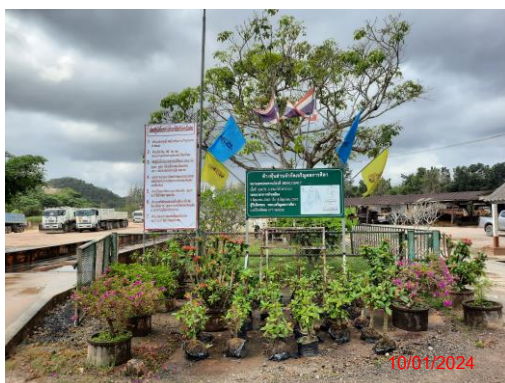
วิธีดำเนินการ ..สำนักงานและบ้านพักจะอยู่ในเขตพื้นที่โรงโมหินของโครงการได้มีการปรับปรุงภูมิทัศน์
บริเวณสำนักงานฯ ด้วยการปลูกต้นไม้ประดับ และจัดสวนหย่อม จัดหาไม้ดอกและไม้ประดับปลูก
บริเวณปากทางเข้า-ออก เพื่อเพิ่มพื้นที่สีเขียว และความสวยงามของพื้นที่ (ดังรูปที่ 13 และรูปที่ 14)

รูปที่ 13 สภาพภูมิทัศน์บริเวณหน้าสำนักงานโครงการ

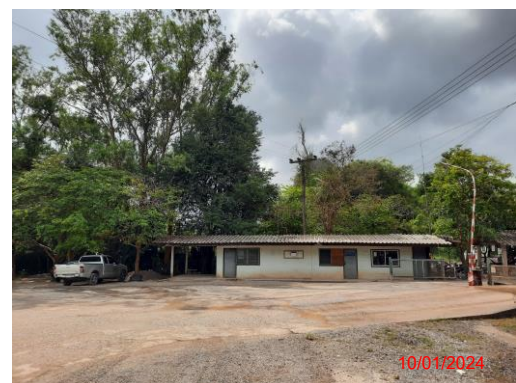
รูปที่ 14 สภาพภูมิทัศน์บริเวณหลังสำนักงานโครงการ

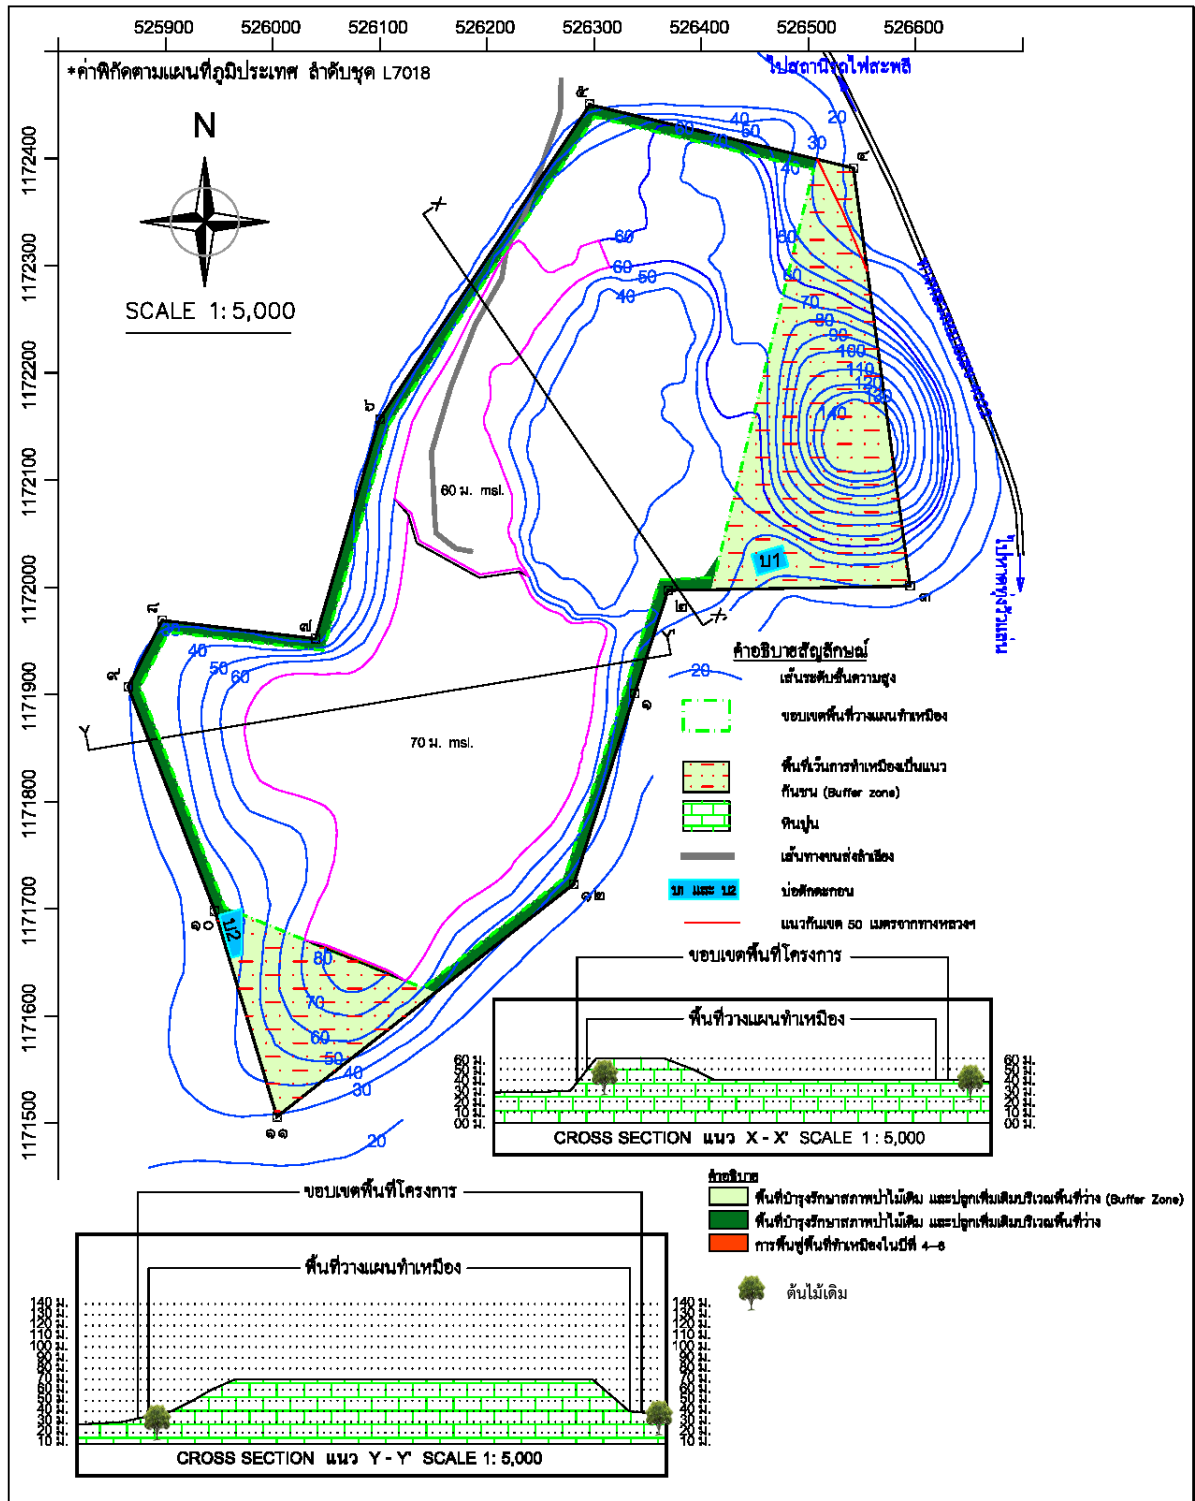
รูปที่ 15 แสดงตำแหน่งการฟื้นฟูพื้นที่ทำเหมืองในปีที่ 4-6 ของการทำเหมือง

วิธีดำเนินการ (ให้อธิบายลักษณะของหน้าเหมือง ความปลอดภัย) ..ปรับปรุงหน้าเหมืองให้เป็นขั้นบันได
ที่สมบูรณ์มากยิ่งขึ้น และลดความลาดชันลงให้เกิดความปลอดภัย (ดังรูปที่ 15)

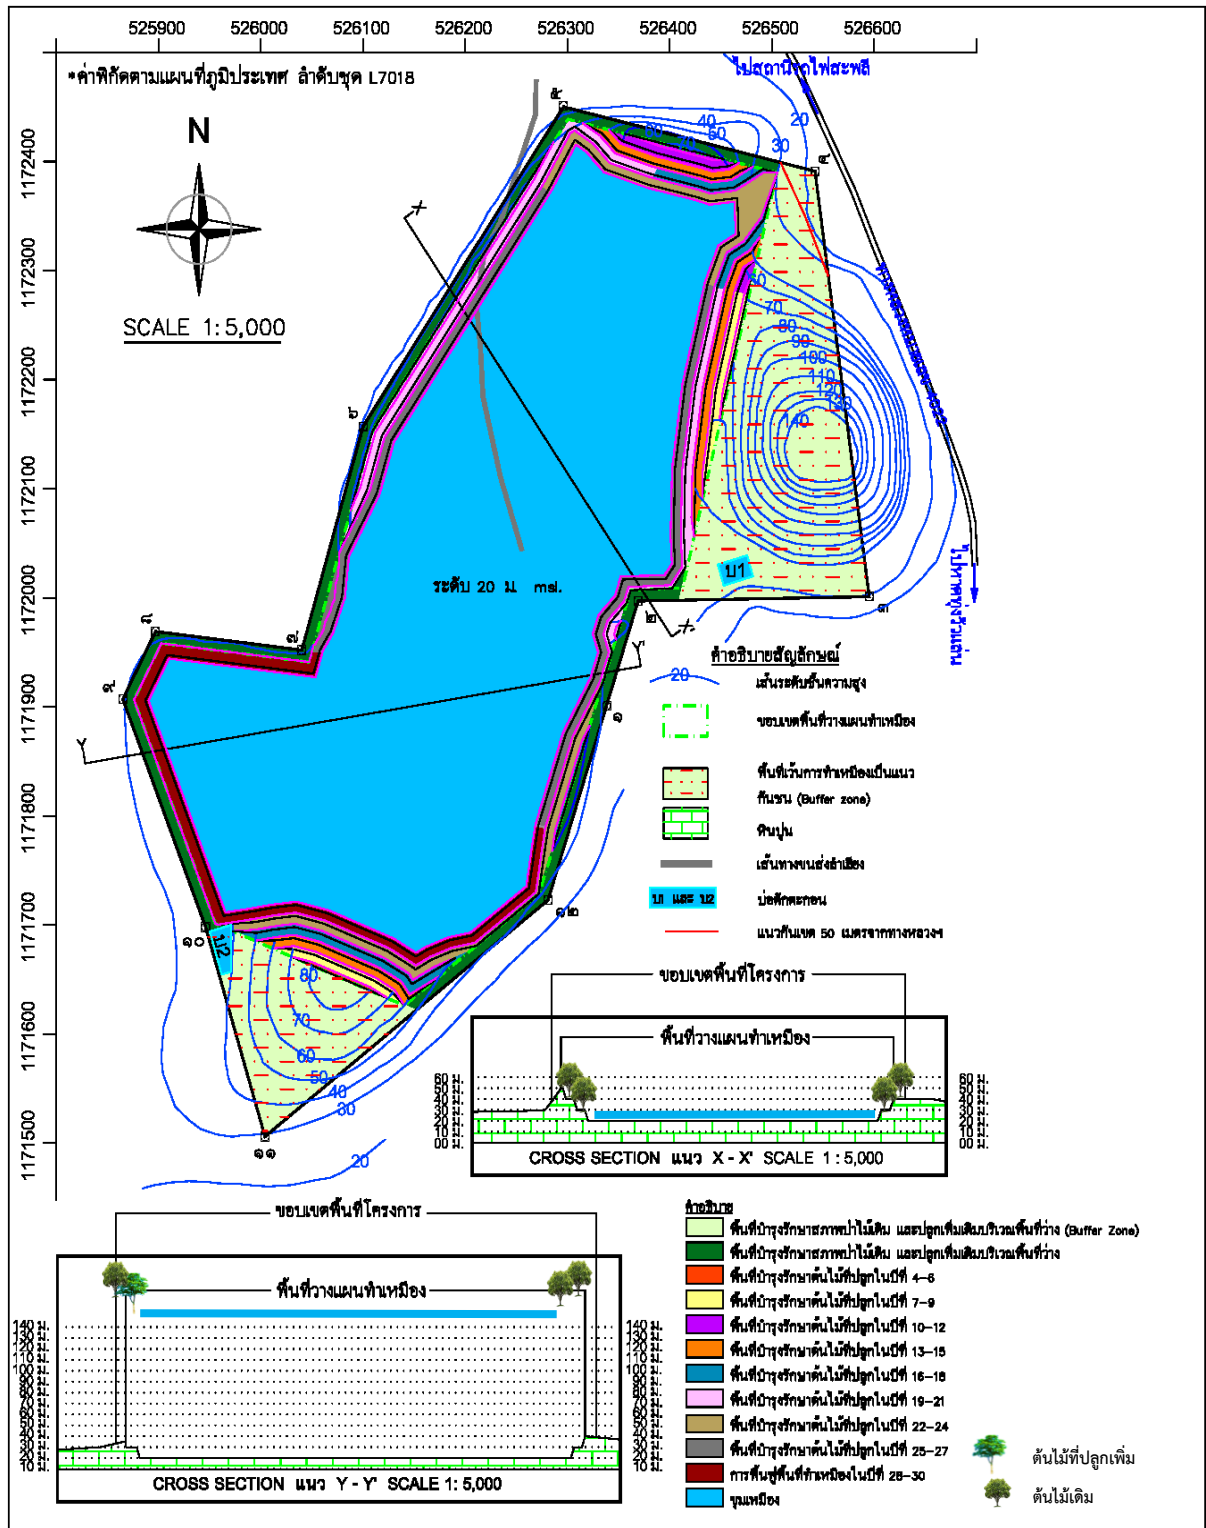
รูปที่ 16 แสดงตำแหน่งการฟื้นฟูพื้นที่ทำเหมืองเมื่อสิ้นสุดการทำเหมืองในแต่ละช่วง

- (✓) อื่นๆ (ระบุ) พร้อมทั้งจะปรับปรุงหน้าเหมืองให้มีความปลอดภัย และปลูกพืชคลุมดินและไม่ย่นต้นบริเวณหน้าเหมืองขึ้นบันได และขอบบ่อตัดตะกอน เพื่อป้องกันพังทลาย ส่วนบริเวณขุมเหมือง และบ่อตัดตะกอน จะพัฒนาให้เป็นแหล่งกักเก็บน้ำสาธารณะประโยชน์ เพื่อให้ประชาชนใกล้เคียงใช้ในการเกษตรต่อไป (ดูรูปที่ 16)
