## บทที่ 3

### ผลการปฏิบัติตามมาตรการติดตามตรวจสอบผลกระทบสิ่งแวดล้อม

เพื่อตรวจสอบการทำงานของระบบสาธารณูปโภค ระบบสนับสนุน และการวิเคราะห์มลพิษสิ่งแวดล้อม ประเมินผลและจัดทำรายงานการติดตามตรวจสอบผลกระทบสิ่งแวดล้อมเสนอต่อสำนักงานนโยบายและแผนทรัพยากรธรรมชาติและสิ่งแวดล้อม และหน่วยงานที่เกี่ยวข้องรับทราบถึงสถานการณ์คุณภาพสิ่งแวดล้อมของโครงการ ทรี คอนโด สุขุมวิท 50

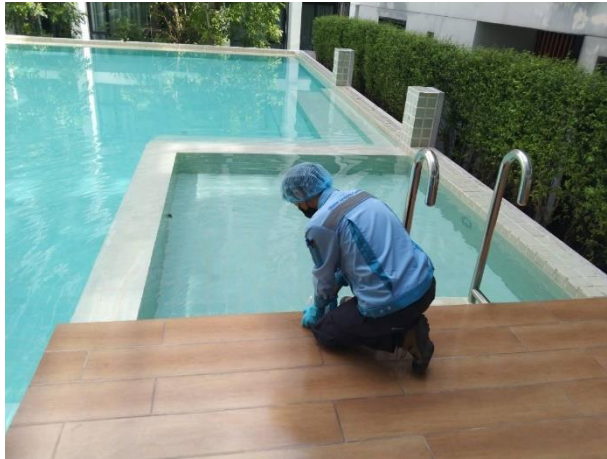
ภาพที่ 3.5.1-1 จุดตรวจวิเคราะห์คุณภาพน้ำจากสระว่ายน้ำ

จากผลการตรวจวิเคราะห์คุณภาพน้ำสระว่ายน้ำในพารามิเตอร์ ปริมาณโคลิฟอร์มทั้งหมด (Total Coliform Bacteria), ปริมาณฟิคอลโคลิฟอร์ม (Fecal Coliform Bacteria), Escherichia coli, Staphylococcus aureus, Pseudomonas aeruginosa) พบว่าทุกพารามิเตอร์ทุกช่วงเวลามีค่าอยู่ในเกณฑ์มาตรฐาน ตามคำแนะนำของคณะกรรมการสาธารณสุข ฉบับที่ 1/2550 เรื่อง การควบคุมการประกอบกิจการสระว่ายน้ำ หรือกิจการอื่น ๆ ในทำนองเดียวกัน

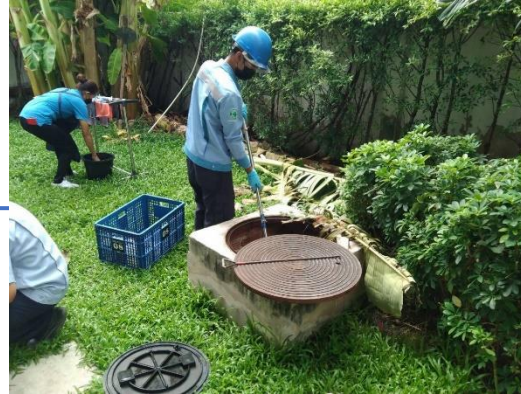
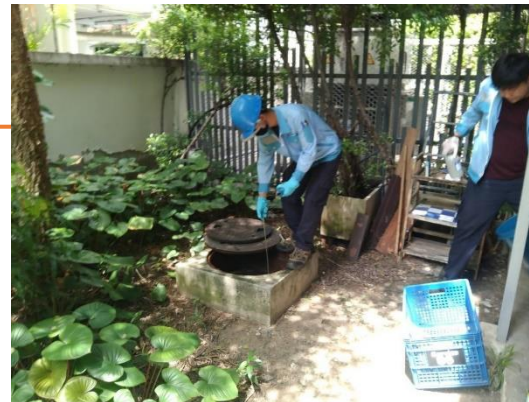
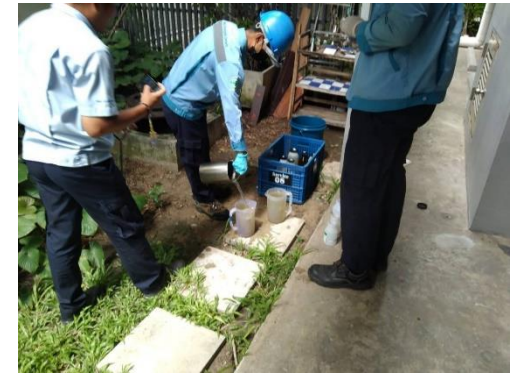
ภาพที่ 3.5.2-1 ผลการวิเคราะห์คุณภาพน้ำระบบบำบัดน้ำเสีย

จากการตรวจวิเคราะห์คุณภาพน้ำบำบัดน้ำเสียบริเวณสูบน้ำ บ่อเก็บน้ำ และบ่อตรวจคุณภาพน้ำก่อนระบายออกท่อสาธารณะของอาคารชุด ระหว่างเดือนมกราคม ถึง มิถุนายน พ.ศ.2567 พบว่าจุดน้ำเข้าระบบบำบัดน้ำเสีย และจุดระบายน้ำออกจากระบบบำบัดน้ำเสีย ส่วนใหญ่มีค่าอยู่ในเกณฑ์ค่ามาตรฐานตามประกาศกระทรวงทรัพยากรธรรมชาติและสิ่งแวดล้อม เรื่องกำหนดมาตรฐานควบคุมการระบายน้ำทิ้ง จากอาคารบางประเภทและบางขนาด (ประเภท ข) สำหรับพารามิเตอร์ที่มีค่าเกินมาตรฐาน ได้แก่

- น้ำทิ้งหลังการบำบัด มีค่า BOD, TSS, Settleable Solids, TKN เกินกว่าเกณฑ์มาตรฐาน
- บ่อพักน้ำสุดท้ายก่อนระบายออกนอกโครงการ มีค่า BOD, KN เกินกว่าเกณฑ์มาตรฐาน
