ผลการปฏิบัติตามมาตรการติดตามตรวจสอบ

### ผลการปฏิบัติตามมาตรการติดตามตรวจสอบผลกระทบสิ่งแวดล้อม

บัดนี้ ทางโครงการ SERRANO CONDOMINIUM ได้มอบหมายให้ บริษัท ศูนย์วิเคราะห์น้ำ จำกัด ดำเนินการติดตามตรวจสอบการปฏิบัติตามมาตรการติดตามตรวจสอบผลกระทบสิ่งแวดล้อมโครงการ SERRANO CONDOMINIUM (ระยะดำเนินการ) ระหว่างเดือนมกราคม ถึง มิถุนายน พ.ศ. 2567 ตามที่กำหนดไว้ในรายงานการประเมินผลกระทบสิ่งแวดล้อม โดยเนื้อหาบทนี้จะแสดงผลการปฏิบัติตามมาตรการติดตามตรวจสอบผลกระทบสิ่งแวดล้อม ซึ่งทางบริษัท ศูนย์วิเคราะห์น้ำ จำกัด ได้ทำการตรวจประเมินด้วยวิธี Walk through Survey พร้อมทั้งรวบรวมเอกสารหลักฐานต่างๆ และภาพถ่ายประกอบผลการปฏิบัติตามมาตรการฯ

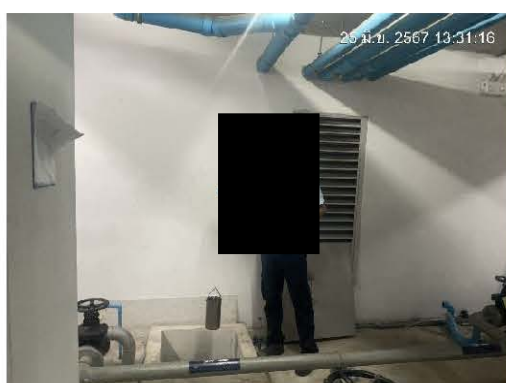
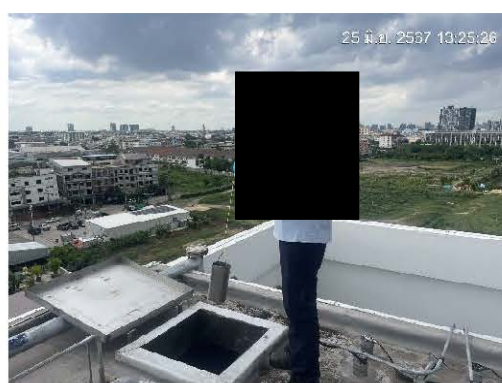
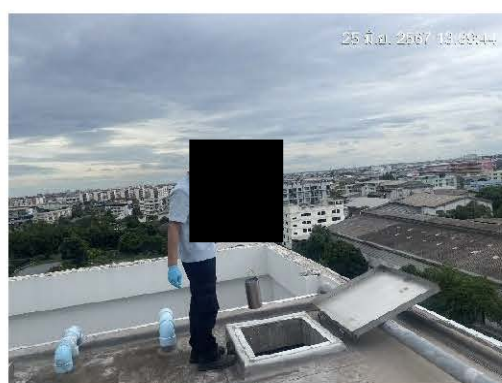
ภาพที่ 3.5.3-1 การเก็บตัวอย่างน้ำใช้

ผลการตรวจวิเคราะห์คุณภาพน้ำใช้ ในความถี่ทุกๆ 3 เดือน บริเวณถังเก็บน้ำชั้นใต้ดิน (อาคาร A อาคาร B) และถังเก็บน้ำชั้นดาดฟ้า (อาคาร A อาคาร B) ระหว่างเดือนมกราคม ถึง มิถุนายน พ.ศ. 2567 พบว่าคุณภาพน้ำใช้ทุกบริเวณมีค่าอยู่ในเกณฑ์ค่ามาตรฐานตามเกณฑ์กำหนดคุณภาพน้ำประปา ของการประปานครหลวงทุกพารามิเตอร์ ทุกช่วงเวลา

เก็บตัวอย่างน้ำใช้ใต้ดินอาคาร A

เก็บตัวอย่างน้ำใช้ดาดฟ้าอาคาร A

เก็บตัวอย่างน้ำใช้ใต้ดินอาคาร B

เก็บตัวอย่างน้ำใช้ดาดฟ้าอาคาร B

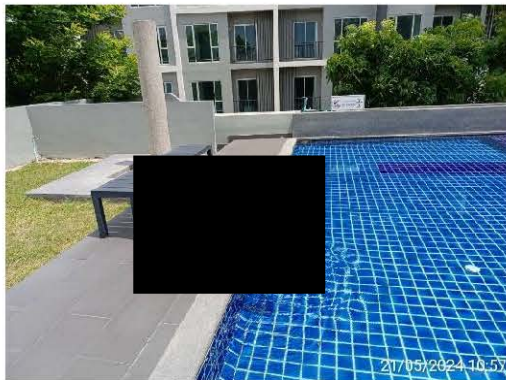
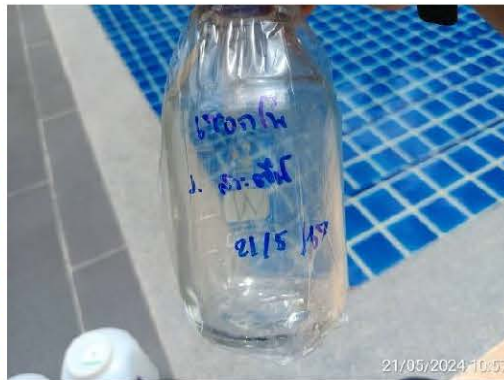
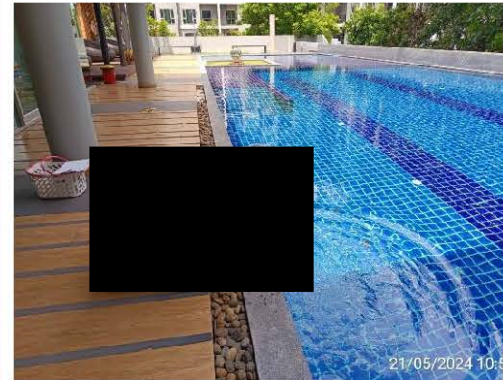
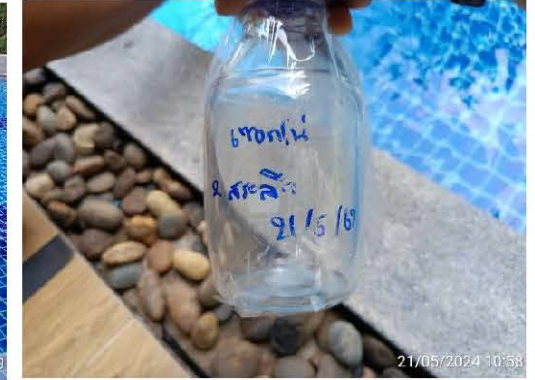
ภาพที่ 3.5.4-1 การเก็บตัวอย่างน้ำสระว่ายน้ำ

ตามมาตรการติดตามตรวจสอบผลกระทบสิ่งแวดล้อมโครงการ SERRANO CONDOMINIUM กำหนดให้มีการตรวจวิเคราะห์คุณภาพน้ำของสระว่ายน้ำแยกตามความถี่จำนวน 3 ความถี่ คือ 1. ความถี่วันละ 2 ครั้ง (ตรวจวิเคราะห์ค่าความเป็นกรด-ด่าง (pH) และคลอรีนอิสระ (Free Chlorine)) 2. ความถี่เดือนละ 1 ครั้ง (ปริมาณโคลิฟอร์มทั้งหมด (Total Coliform Bacteria) และปริมาณฟิโคไลโคลิฟอร์ม (Fecal Coliform Bacteria)) 3. ความถี่ปีละ 1 ครั้ง (ตรวจวิเคราะห์ความเป็นด่าง (Alkalinity) ความกระด้าง (Calcium hardness) กรดไซยานูริก (Cyanuric acid) คลอไรด์ (Chloride) แอมโมเนีย (Ammonia) ค่าเข้มข้นไนเตรท (Nitrate) *Escherichia coli*, *Staphylococcus aureus*, *Pseudomonas aeruginosa*))

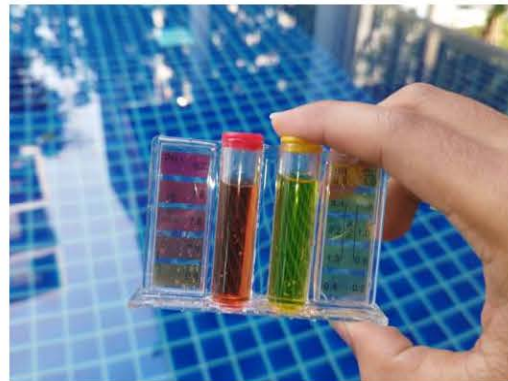
ภาพที่ 3.5.4-2 การตรวจวัด pH และ  $Cl_2$  สระว่ายน้ำ

ตามมาตรการติดตามตรวจสอบผลกระทบต่อสิ่งแวดล้อมโครงการ SERRANO CONDOMINIUM กำหนดให้โครงการต้องมีการเก็บตัวอย่าง และตรวจวิเคราะห์คุณภาพน้ำบริเวณสระว่ายน้ำของโครงการ จำนวน 2 จุดเป็นประจำทุกวัน วันละ 2 ครั้ง สำหรับพารามิเตอร์ที่กำหนดให้ตรวจวิเคราะห์ได้แก่ ค่าความเป็นกรด-ด่าง (pH) และ Free and Total Chlorine ทั้งนี้ โครงการมีการตรวจวิเคราะห์โดยใช้ pH Test Kit และ Chlorine Test Kit และมีความถี่วันละ 1 ครั้ง ซึ่งผลการตรวจวิเคราะห์ค่าความเป็นกรด-ด่าง แสดงดังภาคผนวก ง-1 ผลการตรวจวิเคราะห์คุณภาพน้ำในสระว่ายน้ำ : ค่าความเป็นกรด-ด่าง และคลอรีน

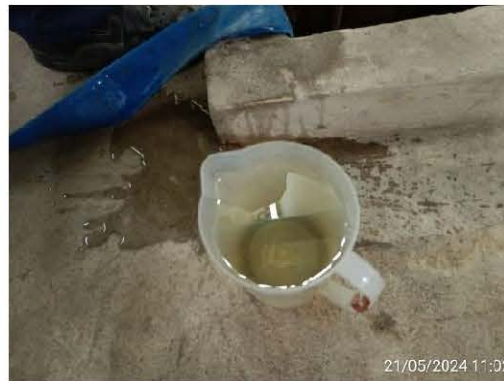
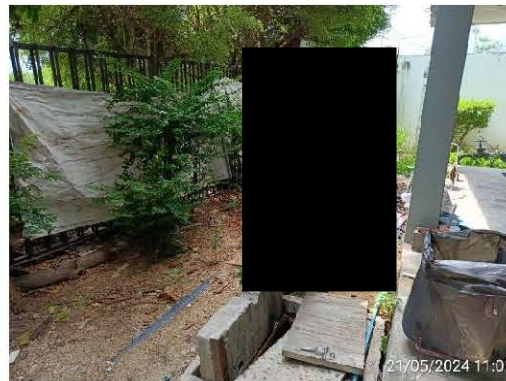
ภาพที่ 3.5.5-1 การเก็บตัวอย่างน้ำเสีย

จากการตรวจวิเคราะห์คุณภาพน้ำระบบบำบัดน้ำเสีย บริเวณบ่อตรวจคุณภาพน้ำทั้งก่อนระบายออกท่อสาธารณะของอาคารชุด ระหว่างเดือนมกราคม ถึง มิถุนายน พ.ศ. 2567 พบว่า คุณภาพน้ำฯ มีค่าอยู่ในเกณฑ์ค่ามาตรฐานตามประกาศกระทรวงทรัพยากรธรรมชาติและสิ่งแวดล้อม เรื่อง กำหนดมาตรฐานควบคุมการระบายน้ำทิ้ง จากอาคารบางประเภทและบางขนาด (ประเภท ข) ทุกพารามิเตอร์ ทุกช่วงเวลา
