ผลการปฏิบัติตามมาตรการป้องกันและ
แก้ไขผลกระทบสิ่งแวดล้อม

บทที่ 2

ตารางที่ 2.2-1 มาตรการป้องกันและแก้ไขผลกระทบสิ่งแวดล้อม โครงการ Metro Park (Phase 2) ส่วนที่ 1 (ระยะดำเนินการ)

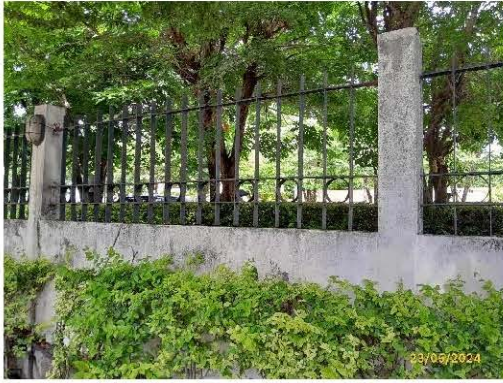
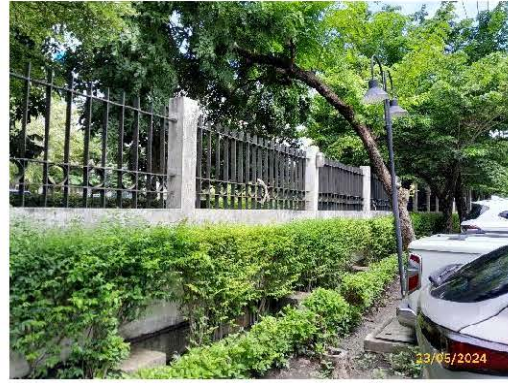
รั้วตามแนวเขตที่ดิน

1. ทรัพยากรสิ่งแวดล้อมทางกายภาพ					
1.1 สภาพภูมิประเทศ	- จัดทำรั้วความสูงประมาณ 2 ม. โดยรอบแนวเขตที่ดิน	✓	- รั้วโดยรอบแนวเขตที่ดินของโครงการได้รับการออกแบบและก่อสร้างให้มีความสูงไม่น้อยกว่า 2 เมตร ตรงตามมาตรการฯ กำหนด ทั้งนี้ บริเวณรั้วโดยรอบโครงการได้จัดให้มีการปลูกไม้ยืนต้น พื้นที่สีเขียวและบำรุงรักษาอย่างต่อเนื่อง เพื่อความสวยงามแก่ผู้พบเห็นทั้งภายในและภายนอกโครงการ	-	ภาพที่ 2.2-1 การบริหารจัดการด้านวิศวกรรมโครงสร้าง และสถาปัตยกรรม

- จัดทำแนวกำแพงกันดินบริเวณพื้นที่ด้านที่ติดคลอง ได้แก่ ด้านทิศเหนือ ทิศตะวันออก และทิศตะวันตก ของพื้นที่โครงการทั้งสองส่วน และจัดภูมิทัศน์ตลอดแนวพื้นที่โครงการที่ติดกับแหล่งน้ำให้สวยงาม	✓	- ปัจจุบันโครงการได้รับการออกแบบและก่อสร้างแนวกำแพงกันดินบริเวณพื้นที่ด้านที่ติดคลองครบทุกด้านของพื้นที่โครงการ	-	ภาพที่ 2.2-1 การบริหารจัดการด้านวิศวกรรมโครงสร้างฯ

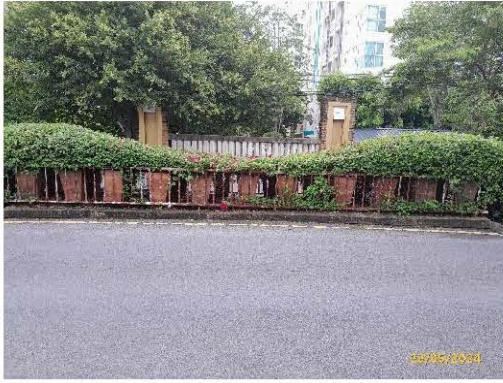
สะพานข้ามลำกระโดง จุดที่ 3

- โครงการจะต้องก่อสร้างสะพานข้ามลำกระโดง เพื่อประโยชน์ในการระบายน้ำ การขุดลอกลำกระโดงและการสัญจรของประชาชนโดยรอบ	✓ - โครงการได้ก่อสร้างสะพานเพื่อใช้สำหรับการสัญจรของประชาชนโดยรอบจำนวน 4 จุด	-	ภาพที่ 2.2-1 การบริหารจัดการด้านวิศวกรรมโครงสร้าง และสถาปัตยกรรม

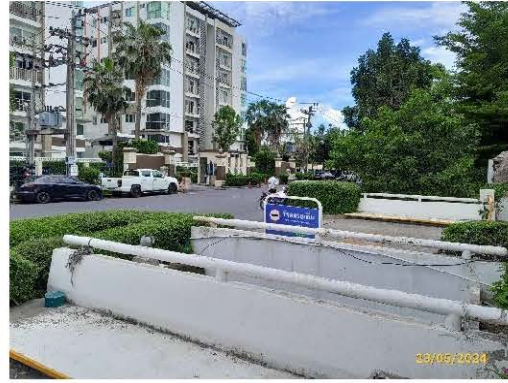
สะพานข้ามลำกระโดง จุดที่ 4

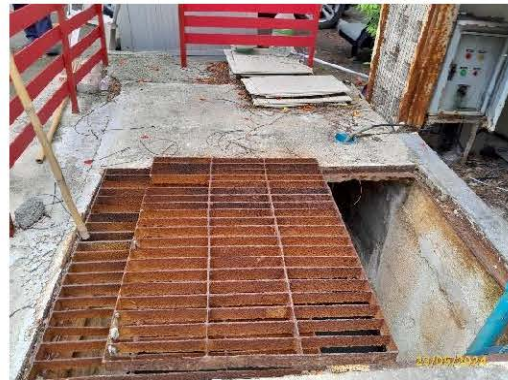
บ่อหน่วงน้ำ บ่อพักน้ำ และเครื่องจักร

- จัดให้มีระบบรวบรวมน้ำหลากภายในพื้นที่โครงการ เข้าสู่บ่อหน่วงน้ำก่อนระบายออกสู่ลำกระโดงสาธารณะประโยชน์ด้วยอัตราที่ไม่เกินก่อนการพัฒนา	✓	- อาคารและบริเวณพื้นที่โครงการได้รับการออกแบบให้มีที่รวบรวมน้ำฝนจากอาคารแต่ละอาคาร และท่อระบายน้ำโดยรอบอาคารภายในพื้นที่โครงการ น้ำดังกล่าวจะไหลมารวมกันที่บ่อหน่วงน้ำของโครงการขนาดความจุ 432 ลูกบาศก์เมตร ก่อนระบายออกสู่ลำกระโดงสาธารณะประโยชน์ด้วยอัตราที่ไม่เกินก่อนการพัฒนา ตามมาตรการฯ กำหนดไว้	-	ภาพที่ 2.2-2 การบริหารจัดการระบบระบายน้ำ

3.3 การระบายน้ำ	- จัดให้มีบ่อหน่วงน้ำ จำนวน 2 บ่อสำหรับพื้นที่โครงการส่วนที่ 1 จำนวน 1 บ่อ ขนาดความจุ 432 ลบ.ม. และสำหรับพื้นที่โครงการส่วนที่ 2 จำนวน 1 บ่อ ขนาดความจุ 595 ลบ.ม. เพื่อรองรับน้ำหลากที่เกิดขึ้นภายในพื้นที่โครงการได้อย่างเพียงพอ	✓ - โครงการ Metro Park (Phase 2) ส่วนที่ 1 ได้รับการออกแบบและก่อสร้างบ่อหน่วงน้ำจำนวน 1 บ่อ ขนาดความจุ 432 ลบ.ม. ซึ่งรวบรวมน้ำจากหลังคาอาคารพักอาศัยและน้ำบริเวณรอบอาคารของโครงการ และระบายน้ำออกจากพื้นที่โครงการสู่สาธารณะโดยสาธารณสุข	-	ภาพที่ 2.2-2 การบริหารจัดการระบบระบายน้ำ

- ควบคุมการระบายน้ำออกจากบ่อหน่วงน้ำแต่ละบ่อไม่ให้เกินก่อนพัฒนา โดยบ่อหน่วงน้ำในพื้นที่ส่วนที่ 1 จะติดตั้งเครื่องสูบน้ำ จำนวน 2 เครื่อง (ใช้งานจริง 1 เครื่อง สำรอง 1 เครื่อง) อัตราการสูบเครื่องละ 7.56 ลบ.ม./นาที (0.126 ลบ.ม. วินาที) และบ่อหน่วงน้ำในพื้นที่ส่วนที่ 2 จะติดตั้งเครื่องสูบน้ำ จำนวน 2 เครื่อง (ใช้งานจริง 1 เครื่อง สำรอง 1 เครื่อง) อัตราการสูบเครื่องละ 10.44 ลบ.ม./นาที (0.174 ลบ.ม./วินาที)	✓ - โครงการมีปั้มน้ำเพื่อควบคุมการระบายน้ำออกจากโครงการ ไม่ให้เกิดอัตราการระบายน้ำก่อนการพัฒนา ทั้งนี้การตรวจเช็คปั้มน้ำ และระบบดังกล่าวได้ถูกบรรจุอยู่ในแผนบำรุงรักษาประจำปี (PM) โดยเจ้าหน้าที่ของโครงการหากพบสิ่งผิดปกติหรือมีการชำรุดของระบบเกิดขึ้น เจ้าหน้าที่ของโครงการจะเร่งหาสาเหตุและดำเนินการแก้ไขทันที เพื่อให้ระบบดังกล่าวกลับมาทำงานได้อย่างมีประสิทธิภาพ	-	ภาพที่ 2.2-2 การบริหารจัดการระบบระบายน้ำ

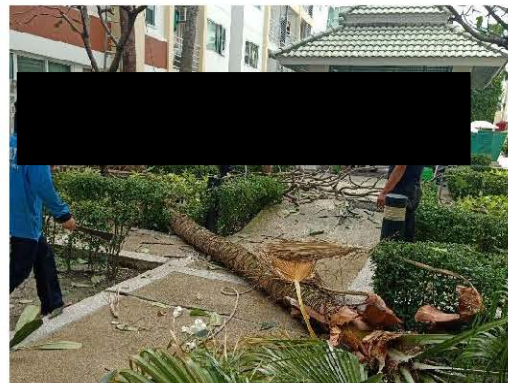
ภาพที่ 2.2-2 (ต่อ) การบริหารจัดการระบบระบายน้ำ

การปรับปรุงลำกระโดง

- โครงการจะต้องปรับปรุงลำกระโดง โดยขออนุญาตสำนักงานเขตภาษีเจริญในการขุดลอกลำกระโดงที่พาดผ่านโครงการ	✓ - การปรับปรุงขุดลอกลำกระโดงใกล้กับพื้นที่โครงการได้มีการจัดทำแล้วเป็นประจำ โดยสำนักงานเขตภาษีเจริญ และโครงการ ทั้งนี้ ในการปรับปรุง ขุดลอกลำคลองดังกล่าว จะมีเจ้าหน้าที่รักษาความปลอดภัยของโครงการจะคอยอำนวยความสะดวกด้านต่าง ๆ ตลอดระยะเวลาดำเนินงาน	-	ภาพที่ 2.2-2 การบริหารจัดการระบบระบายน้ำ

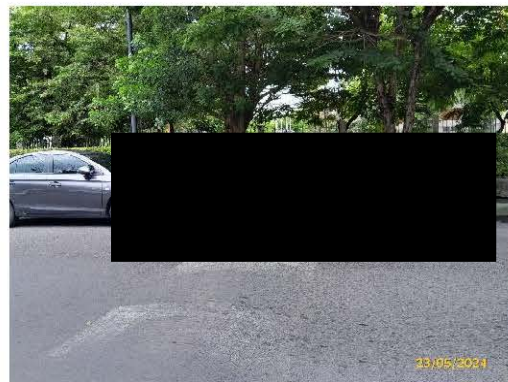
สัญญาณชะลอความเร็ว

1.2 คุณภาพอากาศ					
1) ฝุ่นละออง	- ควบคุมความเร็วของรถภายในโครงการ เช่น ป้ายจำกัดความเร็ว สันนุนลดความเร็ว เพื่อไม่ให้เกิดการฟุ้งกระจายของฝุ่นในผิวถนน	✓	- ปัจจุบันโครงการได้จัดทำ “ป้ายจำกัดความเร็ว 30 กม./ชม.” และ สันนุนชะลอความเร็ว เพื่อควบคุมความเร็วของรถที่สัญจรและลดการฟุ้งกระจายของฝุ่นในผิวถนน	-	ภาพที่ 2.2-3 การบริหารจัดการระบบจราจร

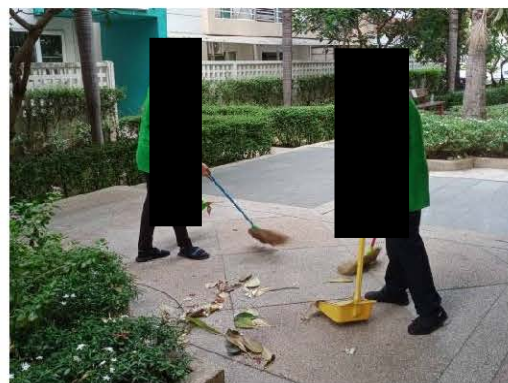
พนักงานขณะทำความสะอาดถนน

1.2 คุณภาพอากาศ (ต่อ) 1) ฝุ่นละออง (ต่อ)	- หมั่นดูแลรักษาความสะอาดบริเวณถนน โดยฉีดล้างถนนเป็นครั้งคราว	✓ - โครงการได้จัดให้มีการล้างทำความสะอาดพื้นถนนบริเวณรอบโครงการเป็นประจำอย่างต่อเนื่อง โดยพนักงานทำความสะอาดของโครงการ เพื่อป้องกันและลดการฟุ้งกระจายของฝุ่นละอองบนท้องถนนในพื้นที่โครงการ	-	ภาพที่ 2.2-3 การบริหารจัดการระบบจราจร

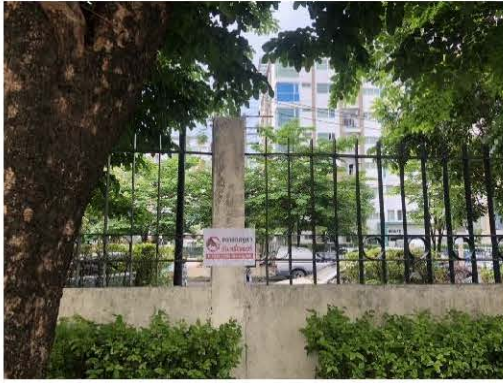
ป้าย “ห้ามติดเครื่องยนต์ทิ้งไว้”

2) มลพิษทางอากาศ	- ติดตั้งป้ายห้ามติดเครื่องยนต์ทิ้งไว้ ภายในบริเวณลานจอดรถให้สามารถสังเกตเห็นได้อย่างชัดเจนและทั่วถึง	✓ - ปัจจุบันโครงการได้มีการติดตั้งป้าย “ห้ามติดเครื่องยนต์ทิ้งไว้” บริเวณพื้นที่จอดรถของโครงการในตำแหน่งที่ผู้ขับขี่สามารถสังเกตเห็นได้อย่างชัดเจน	-	ภาพที่ 2.2-3 การบริหารจัดการระบบจราจร

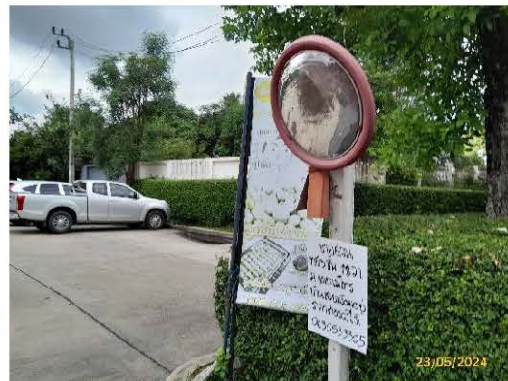
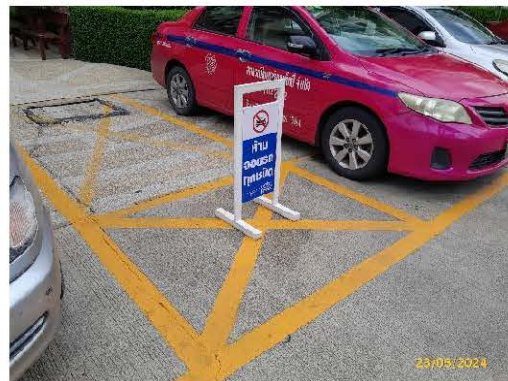
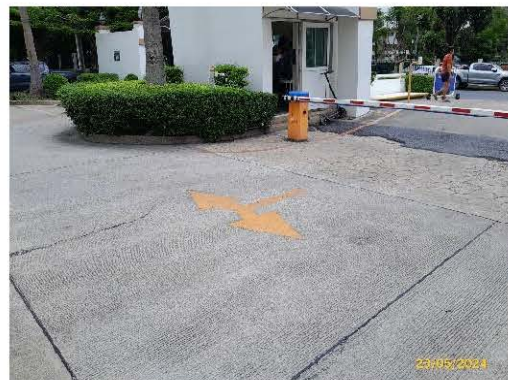
ภาพที่ 2.2-3 (ต่อ) การบริหารจัดการระบบจราจร

ป้าย และสัญลักษณ์จราจร

- จัดระบบการจราจรภายในโครงการให้ชัดเจน รวมถึงการควบคุมการปฏิบัติตามของผู้พักอาศัย	✓ - การสัญจรในพื้นที่โครงการได้ถูกกำหนดด้วยป้าย และสัญลักษณ์จราจรบนพื้นทาง ให้สามารถวิ่งรถได้สองทาง (Two-way) ทั้งนี้โครงการได้จัดให้มีเจ้าหน้าที่รักษาความปลอดภัยเพื่ออำนวยความสะดวก และควบคุมการสัญจรภายในพื้นที่โครงการ ทั้งบริเวณด้านหน้าทางเข้าโครงการ และด้านข้างทั้งสองด้านของโครงการ	-	ภาพที่ 2.2-3 การบริหารจัดการระบบจราจร

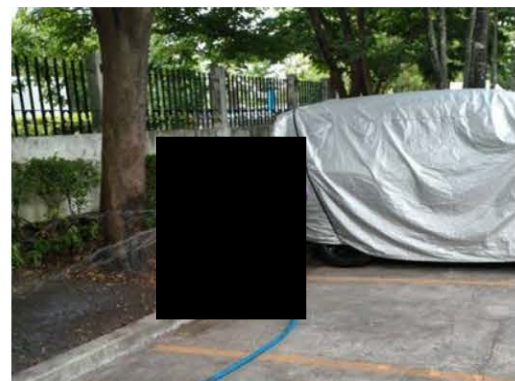
การบำรุงรักษา และดูแลพื้นที่สีเขียว

1.2 คุณภาพอากาศ (ต่อ) 2) มลพิษทางอากาศ (ต่อ)	<p>- จัดให้มีพื้นที่สีเขียวที่บริเวณชั้นล่างทั้งหมด ขนาดพื้นที่รวมประมาณ 7,610 ตร.ม. คิดเป็นอัตราส่วนพื้นที่สีเขียวต่อผู้พักอาศัย 1.2 ตร.ม./คน และมีพื้นที่ปลูกไม้ยืนต้น 4,846 ตร.ม. โดยมีรายละเอียดดังนี้</p> <p>1) พื้นที่โครงการส่วนที่ 1 จัดให้มีพื้นที่สีเขียวทั้งหมดอยู่ที่บริเวณชั้นล่าง ขนาดพื้นที่ประมาณ 4,143 ตร.ม. และมีพื้นที่ปลูกไม้ยืนต้นประมาณ 2,546 ตร.ม. ซึ่ง ต้นไม้ที่จะนำมาปลูก ได้แก่ มะขาม ปาล์ม มงกุฎ ไทรยอดทอง อินทนิลน้ำ ประตูปาล์มพัต คริสต์มาส แก้ว ผลการรองเลื้อย ญานวนน้อย กุหลาบ ยี่โถ เป็นต้น</p> <p>2) พื้นที่โครงการส่วนที่ 2 จัดให้มีพื้นที่สีเขียวทั้งหมดอยู่ที่บริเวณชั้นล่าง ขนาด พื้นที่ประมาณ 3,467 ตร.ม. และมีพื้นที่ปลูกไม้ยืนต้นประมาณ 2,300 ตร.ม. ซึ่งต้นไม้ที่จะนำมาปลูก ได้แก่ มะขาม ปาล์ม มงกุฎ ไทรยอดทอง ชมพูพันธุ์ทิพย์ กระดังงาไทย อินทนิลน้ำ ประตูปาล์มพัต ขาไก่ คริสต์มาส แก้ว ผลการรองเลื้อย ญานวนน้อย กระดุมทองเก้อย ขบา กุหลาบ และยี่โถ เป็นต้น</p> <p>ทั้งนี้ ต้นไม้ที่โครงการเลือกใช้จะสามารถดูดซับคาร์บอนไดออกไซด์ที่เกิดจากโครงการได้หมด</p>	✓ <p>- โครงการได้จัดให้มีพื้นที่สีเขียวบริเวณชั้นล่างโดยรอบโครงการขนาดพื้นที่ประมาณ 4,143 ตร.ม. (เฉพาะส่วนที่ 1) และมีพื้นที่ปลูกไม้ยืนต้นประมาณ 2,546 ตร.ม. ตรงตามที่มาตราการฯ ได้ระบุไว้ ทั้งนี้พื้นที่สีเขียวจะได้รับการดูแล บำรุงรักษา เพื่อให้คงสภาพความสมบูรณ์อยู่ตลอดเวลา</p>	-	ภาพที่ 2.2-4 การบริหารจัดการพื้นที่สีเขียว และการดูแล

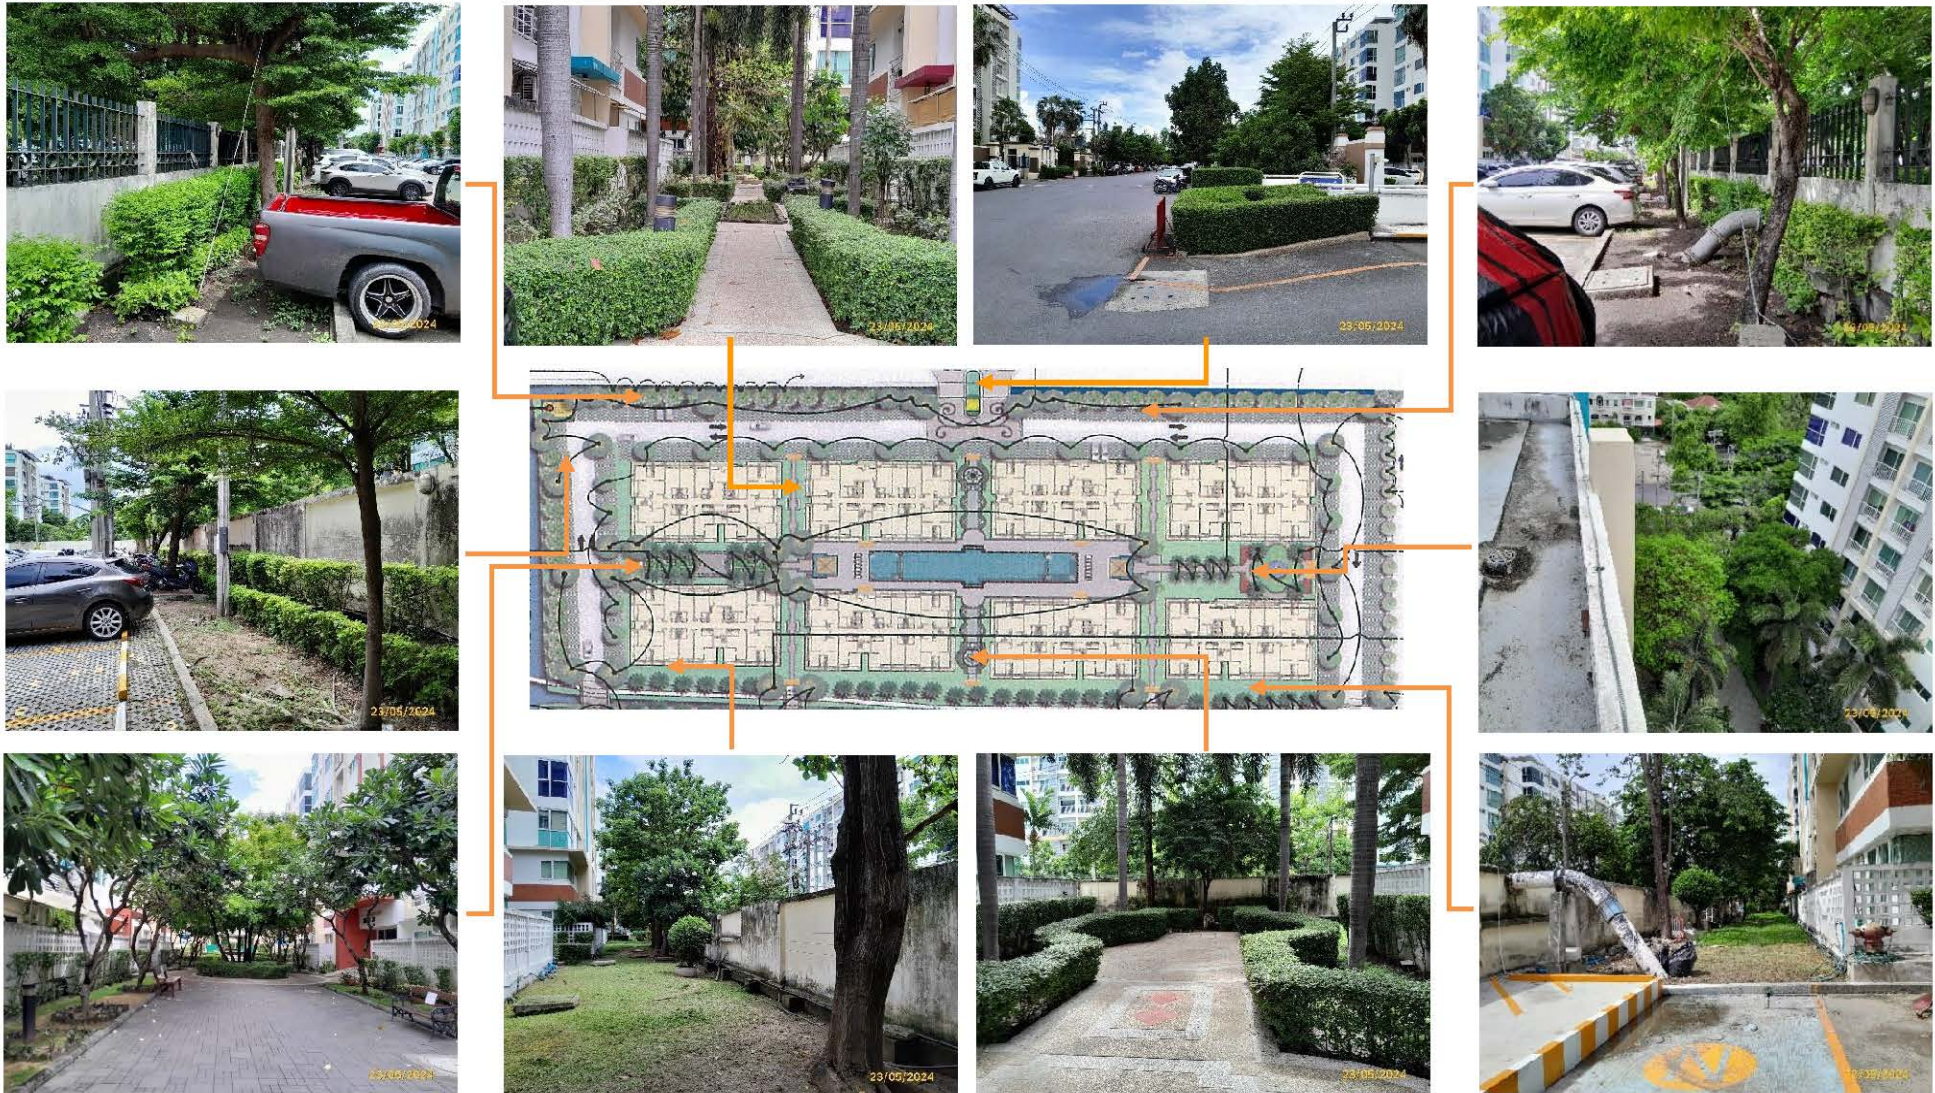
ภาพที่ 2.2-4 (ต่อ) การบริหารจัดการพื้นที่สีเขียว และการดูแล

พื้นที่สีเขียว

- โครงการจะจัดให้มีพื้นที่สีเขียวภายในโครงการให้มากที่สุด โดยจะจัดให้มีพื้นที่สีเขียวทั้งหมด 7,610 ตร.ม. ทั้งนี้ เพื่อช่วยลดปริมาณความร้อนที่สะสมของพื้นที่ที่เป็นลานคอนกรีต และจะถ่ายเทสู่ตัวอาคารเวลากลางคืน	✓ - โครงการได้จัดให้มีพื้นที่สีเขียวบริเวณชั้นล่างโดยรอบโครงการขนาดพื้นที่ประมาณ 4,143 ตร.ม. (เฉพาะส่วนที่ 1) และมีพื้นที่ปลูกไม้ยืนต้นประมาณ 2,546 ตร.ม. ตรงตามที่มาตราการฯ ได้ระบุไว้ ทั้งนี้พื้นที่สีเขียวจะได้รับการดูแล บำรุงรักษา เพื่อให้คงสภาพความสมบูรณ์อยู่ตลอดเวลา	-	ภาพที่ 2.2-4 การบริหารจัดการพื้นที่สีเขียว และการดูแล

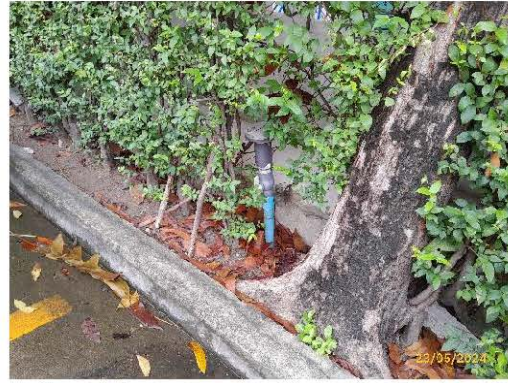
ระบบบำบัดน้ำเสีย

1.4 คุณภาพน้ำ	- โครงการจะจัดให้มีระบบบำบัดน้ำเสีย จำนวน 16 ชุด (1 ชุด/อาคาร) แต่ละชุดเป็นระบบบำบัดน้ำเสียสำเร็จรูปแบบตะกอนเร่ง (Activated Sludge) รุ่น ET-50 CT ออกแบบให้รองรับน้ำเสียได้ 70 ลบ.ม./วัน/ชุด บำบัดน้ำเสียจากแต่ละอาคารประมาณ 67 ลบ.ม./วัน โดยระบบบำบัดน้ำเสียแต่ละชุด จะมี ประสิทธิภาพร้อยละ 92 สามารถบำบัดน้ำเสียให้มีคุณภาพตามมาตรฐานน้ำทิ้ง จากอาคารประเภท ก โดยจะมีค่า BOD ที่ออกจากระบบไม่เกิน 23 มก./ล.	✓ - ปัจจุบันโครงการได้ก่อสร้างระบบบำบัดน้ำเสียสำเร็จรูปแบบตะกอนเร่ง (Activated Sludge) จำนวน 1 ชุด/อาคาร และเปิดใช้งานระบบเป็นที่เรียบร้อยแล้ว โดยออกแบบให้บำบัดน้ำเสียแต่ละอาคารประมาณ 70 ลบ.ม./วัน อนึ่งปัจจุบันนิติบุคคลอาคารชุดเมโทรพาร์คสาทร 2-1 และนิติบุคคลอาคารชุดเมโทรพาร์คสาทร 2-2 มีการดูแลระบบบำบัดน้ำเสียจำนวน 8 ชุด (โครงการ Metro park (Phase 2) ส่วนที่ 1 มีอาคารทั้งหมด 8 อาคาร)	-	ภาพที่ 2.2-5 การบริหารจัดการระบบบำบัดน้ำเสีย

3.2 การบำบัดน้ำเสีย	- โครงการจะจัดให้มีระบบบำบัดน้ำเสีย จำนวน 16 ชุด (1 ชุด/อาคาร) แต่ละชุดเป็นระบบบำบัดน้ำเสียสำเร็จรูปแบบตะกอนเร่ง (Activated Sludge) รุ่น ET-70 CT ออกแบบให้รองรับน้ำเสียได้ 70 ลบ.ม./วัน/ชุด บำบัดน้ำเสียจากแต่ละอาคารประมาณ 67 ลบ.ม./วัน โดยระบบบำบัดน้ำเสียแต่ละชุด จะมี ประสิทธิภาพร้อยละ 92 สามารถบำบัดน้ำเสียให้มีคุณภาพตามมาตรฐานน้ำทิ้งจากอาคารประเภท ก โดยจะมีค่า BOD ที่ออกจากระบบไม่เกิน 20 มก./ล	✓ - ปัจจุบันโครงการได้ก่อสร้างระบบบำบัดน้ำเสียสำเร็จรูปแบบตะกอนเร่ง (Activated Sludge) จำนวน 1 ชุด/อาคาร และเปิดใช้งานระบบเป็นที่เรียบร้อยแล้ว โดยออกแบบให้บำบัดน้ำเสียแต่ละอาคารประมาณ 70 ลบ.ม./วัน อนึ่งปัจจุบันนิติบุคคลอาคารชุดเมโทรพาร์คสาทร 2-1 และนิติบุคคลอาคารชุดเมโทรพาร์คสาทร 2-2 มีการดูแลระบบบำบัดน้ำเสียจำนวน 8 ชุด (โครงการ Metro park (Phase 2) ส่วนที่ 1 มีอาคารทั้งหมด 8 อาคาร)	-	ภาพที่ 2.2-5 การบริหารจัดการระบบบำบัดน้ำเสีย

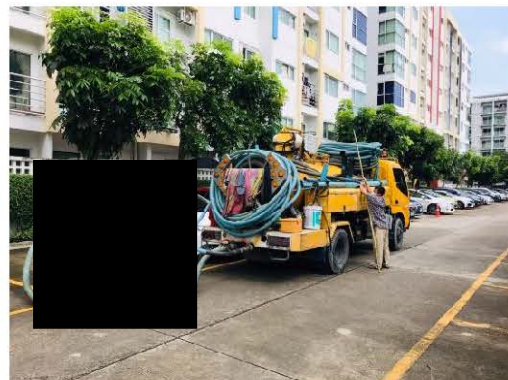
ภาพที่ 2.2-5 การบริหารจัดการระบบบำบัดน้ำเสีย

การสูบน้ำก่อนระบบบำบัด

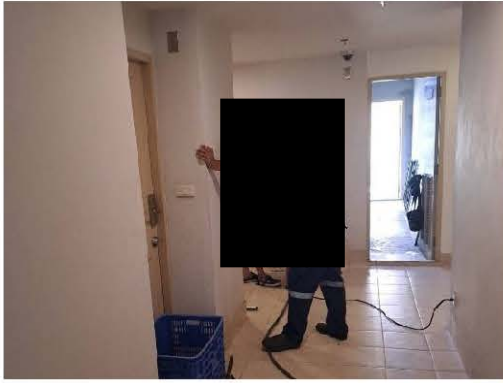
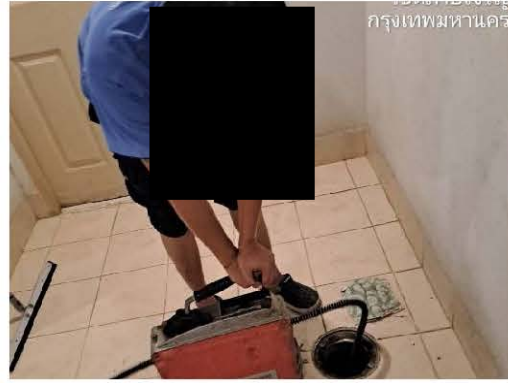
การตัดไข่มันระบบบำบัด

1.4 คุณภาพน้ำ (ต่อ)	- กำจัดไขมันออกจากบ่อดักไขมันเป็นประจำทุกสัปดาห์	✓ - โครงการได้กำหนดให้พนักงานของโครงการ ทำหน้าที่ตรวจสอบและตัดไขมันออกจากบ่อดักไขมันของโครงการอย่างน้อยสัปดาห์ละ 1 ครั้ง ทั้งนี้หากพบว่าปริมาณไขมันในบ่อดักไขมันมีปริมาณมาก เจ้าหน้าที่ของโครงการจะดำเนินการตัดออกทันที	-	ภาพที่ 2.2-5 การบริหารจัดการระบบบำบัดน้ำเสีย

3.2 การบำบัดน้ำเสีย (ต่อ)	- กำจัดไขมันออกจากบ่อดักไขมันเป็นประจำทุกสัปดาห์	✓ - โครงการได้กำหนดให้พนักงานของโครงการ ทำหน้าที่ตรวจสอบและดักไขมันออกจากบ่อดักไขมันของโครงการอย่างน้อยสัปดาห์ละ 1 ครั้ง ทั้งนี้หากพบว่าปริมาณไขมันในบ่อดักไขมันมีปริมาณมาก เจ้าหน้าที่ของโครงการจะดำเนินการตักออกทันที	-	ภาพที่ 2.2-5 การบริหารจัดการระบบบำบัดน้ำเสีย

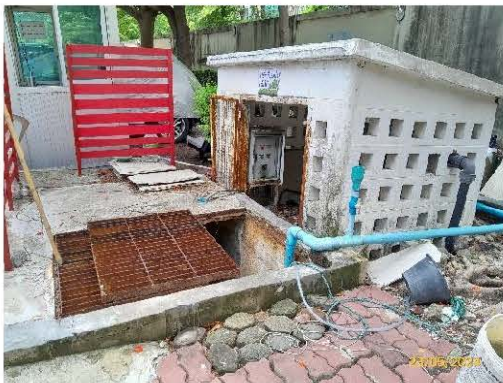
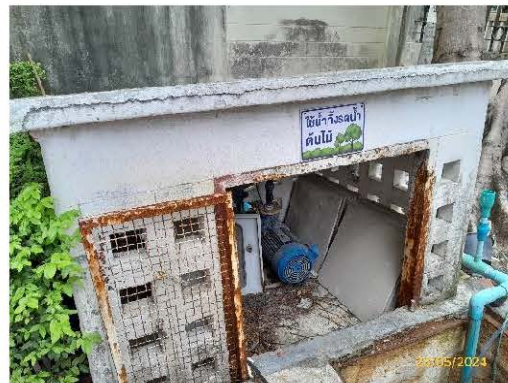
ระบบน้ำทิ้งกลับมาใช้ประโยชน์

- จัดให้มีการนำน้ำทิ้งประมาณ 761 ลบ.ม./วัน มารดน้ำต้นไม้ภายในโครงการ และนำน้ำทิ้งประมาณ 361 ลบ.ม./วัน มารดน้ำต้นไม้บริเวณริมถนนการะจำยอม โดยไม่มีการระบายน้ำทิ้งลงสู่ลำกระโดงสาธารณะประโยชน์	✓ - น้ำที่ผ่านระบบบำบัดน้ำเสียแล้ว โครงการได้มีระบบนำน้ำดังกล่าวบางส่วนมาใช้ประโยชน์ต่อ เพื่อนำไปรดน้ำต้นไม้บริเวณพื้นที่สีเขียวของโครงการ	-	ภาพที่ 2.2-5 การบริหารจัดการระบบบำบัดน้ำเสีย
	ในการนำน้ำทิ้งมารดน้ำต้นไม้ จะต้องติดตั้งก๊อกรน้ำเพื่อให้พนักงานต่อสายยางรดน้ำได้สะดวก และจะต้องจัดทำป้าย "ใช้น้ำทิ้งรดน้ำต้นไม้" ให้เห็นอย่างชัดเจนเพื่อป้องกันการสัมผัสน้ำทิ้ง	✓ - โครงการได้จัดให้มีก๊อกรน้ำ เพื่อนำน้ำที่ผ่านการบำบัดแล้วมาใช้ในการรดน้ำต้นไม้บริเวณพื้นที่สีเขียวและบริเวณริมถนนการะจำยอม และพื้นที่สีเขียวของโครงการ พร้อมทั้ง ได้มีการติดป้ายระบุ "ใช้น้ำทิ้งรดน้ำต้นไม้" บริเวณก๊อกรดังกล่าว	-	ภาพที่ 2.2-5 การบริหารจัดการระบบบำบัดน้ำเสีย

- จัดให้มีการนำน้ำทิ้งประมาณ 761 ลบ.ม./วัน มารดน้ำต้นไม้ภายในโครงการ และนำน้ำทิ้งประมาณ 361 ลบ.ม./วัน มารดน้ำต้นไม้บริเวณริมถนนการะบายอม โดยไม่มีการระบายน้ำทิ้งลงสู่สาธารณะโดยสาธารณสุขประโยชน์	✓ - น้ำที่ผ่านระบบบำบัดน้ำเสียแล้ว โครงการได้มีระบบนำน้ำดังกล่าวบางส่วนมาใช้ประโยชน์ต่อ เพื่อนำไปรดน้ำต้นไม้บริเวณพื้นที่สีเขียวของโครงการ	-	ภาพที่ 2.2-5 การบริหารจัดการระบบบำบัดน้ำเสีย

- ในการนำน้ำทิ้งมารดน้ำต้นไม้จะต้องติดตั้งก๊อกรน้ำ เพื่อให้พนักงานต่อสายยางรดน้ำได้สะดวก และจะต้องจัดทำป้าย "ใช้น้ำทิ้งรดน้ำต้นไม้" ให้เห็นอย่างชัดเจนเพื่อป้องกันการสัมผัสน้ำทิ้ง	✓ - โครงการได้จัดให้มีก๊อกรน้ำ เพื่อนำน้ำที่ผ่านการบำบัดแล้วมาใช้ในการรดน้ำต้นไม้บริเวณพื้นที่สีเขียวและบริเวณริมถนนการะบายอม และพื้นที่สีเขียวของโครงการ พร้อมทั้ง ได้มีการติดป้ายระบุ "ใช้น้ำทิ้งรดน้ำต้นไม้" บริเวณก๊อกรดังกล่าว	-	ภาพที่ 2.2-5 การบริหารจัดการระบบบำบัดน้ำเสีย

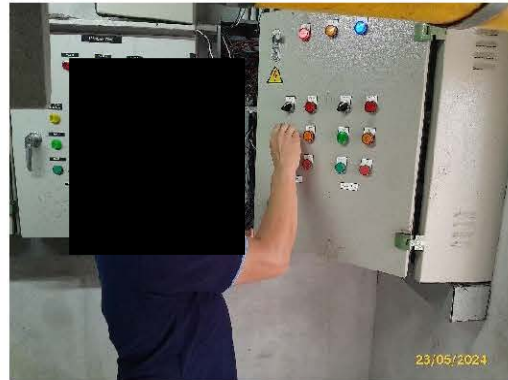
ภาพที่ 2.2-5 (ต่อ) การบริหารจัดการระบบบำบัดน้ำเสีย

การตรวจสอบและบำรุงรักษาระบบบำบัดน้ำเสีย

- จัดให้มีเจ้าหน้าที่ที่มีความรู้ ความชำนาญ ดูแลรักษาและควบคุมระบบบำบัดน้ำเสียแต่ละชุดให้ทำงานได้อย่างต่อเนื่องและมีประสิทธิภาพ	✓ - ปัจจุบันโครงการ Metro Park (Phase 2) ส่วนที่ 1 อยู่ภายใต้การดูแลของ บริษัท วิลล์คอน แมเนจเม้นท์ จำกัด ซึ่งเป็นบริษัทที่ให้การเกี่ยวกับการบริหารจัดการอาคารชุด มีประสบการณ์ และบุคลากรที่มีความรู้และความชำนาญ ในการดูแล รักษา และควบคุมระบบบำบัดน้ำเสียให้ทำงานอย่างมีประสิทธิภาพ อนึ่งการควบคุมดังกล่าวจะพิจารณาการใช้งานได้ของเครื่องจักร และสภาพการทำงานของระบบบำบัด ผ่านเอกสาร Check Sheet และ ทส.1 เป็นหลัก	-	ภาคผนวก ค-2 Check Sheet ที่เกี่ยวข้องกับการดูแลระบบสาธารณูปโภคและระบบสุขาภิบาล ภาคผนวก ค-3 ทส.1 และทส.2

- จัดให้มีเจ้าหน้าที่ที่มีความรู้ ความชำนาญ ดูแลรักษาและควบคุมระบบ บำบัดน้ำเสียแต่ละชุดให้ทำงานได้อย่างต่อเนื่อง และมีประสิทธิภาพ	✓ - ปัจจุบันโครงการ Metro Park (Phase 2) ส่วนที่ 1 อยู่ภายใต้การดูแลของ บริษัท วิลล์คอน แมนเนจเม้นท์ จำกัด ซึ่งเป็นบริษัทที่ให้การเกี่ยวกับการบริหารจัดการอาคารชุด มีประสบการณ์ และบุคลากรที่มีความรู้และความชำนาญ ในการดูแล รักษา และควบคุมระบบบำบัดน้ำเสียให้ทำงานอย่างมีประสิทธิภาพ อนึ่งการควบคุมดังกล่าวจะพิจารณาการใช้งานได้ของเครื่องจักร และสภาพการทำงานของระบบบำบัด ผ่านเอกสาร Check Sheet และ ทส.1 เป็นหลัก	-	ภาคผนวก ค-2 Check Sheet ที่เกี่ยวข้องกับการดูแลระบบสาธารณูปโภคและระบบสุขาภิบาล ภาคผนวก ค-3 ทส.1 และทส.2 ภาพที่ 2.2-5 การบริหารจัดการระบบบำบัดน้ำเสีย

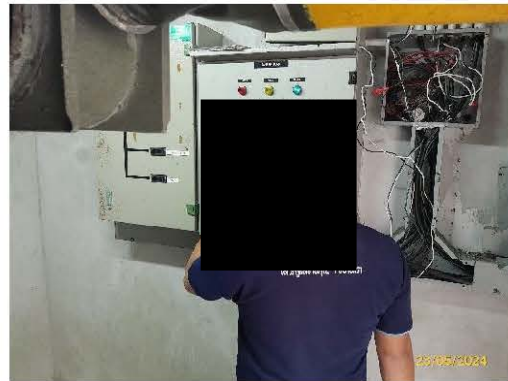
การตรวจสอบการทำงานของระบบประปา

- จัดให้มีเจ้าหน้าที่คอยดูแลรักษาระบบเส้นท่อประปาให้อยู่ในสภาพดี	✓ - ปัจจุบันโครงการ Metro Park (Phase 2) ส่วนที่ 1 อยู่ภายใต้การดูแลของบริษัท วิลส์คอน แมนเนจเม้นท์ จำกัด ซึ่งเป็นบริษัทที่ให้การเกี่ยวกับการบริหารจัดการอาคารชุด มีประสบการณ์ และบุคลากรที่มีความรู้และความชำนาญ ในการดูแล รักษา และควบคุมระบบเส้นท่อประปาให้ทำงานอย่างมีประสิทธิภาพ	-	ภาคผนวก ค-2 Check Sheet ที่เกี่ยวข้องกับการดูแลระบบสาธารณูปโภคและระบบสุขาภิบาล ภาพที่ 2.2-6 การบริหารจัดการระบบน้ำใช้

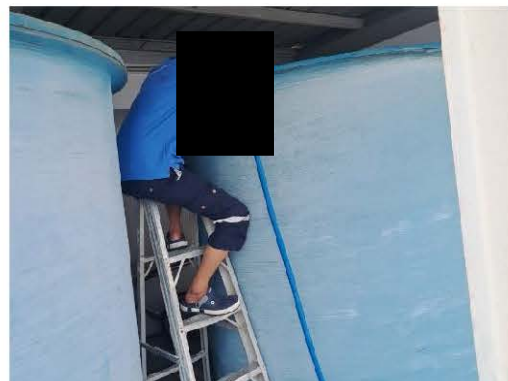
ภาพที่ 2.2-6 (ต่อ) การบริหารจัดการระบบน้ำใช้

การล้างทำความสะอาดถังเก็บน้ำใช้

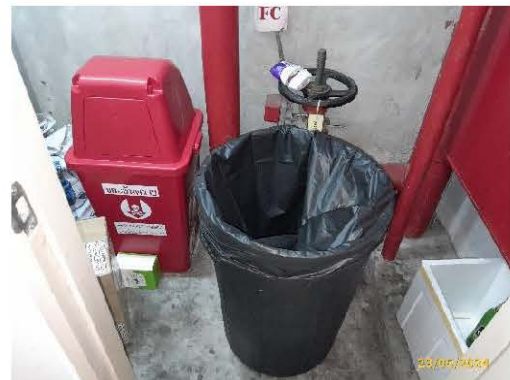
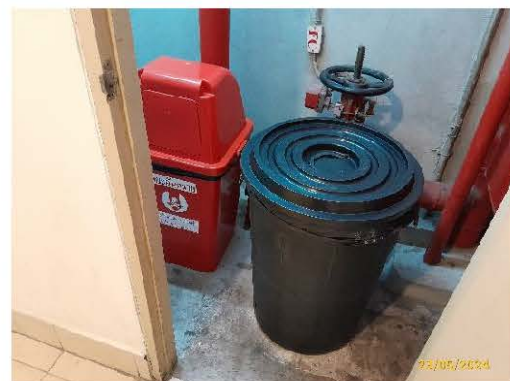
ห้องพักมูลฝอยประจำชั้น

3.4 การจัดการมูลฝอย	- โครงการจะจัดให้มีห้องพักมูลฝอยประจำชั้นในแต่ละอาคาร ตั้งอยู่บริเวณโถงลิฟต์ ซึ่งภายในจะตั้งถังมูลฝอยขนาด 100 ล. จำนวน 2 ถัง/ชั้น/อาคาร (ถังมูลฝอยแห้ง 1 ถัง และถังมูลฝอยเปียก 1 ถัง)	✓ - ปัจจุบันโครงการได้จัดให้มีห้องพักมูลฝอยประจำชั้นของแต่ละอาคารอยู่บริเวณโถงลิฟต์ ซึ่งมีป้าย “ห้องพักมูลฝอย” ติดบริเวณหน้าห้องอย่างชัดเจน และได้จัดให้มีถังมูลฝอยขนาด 100 ล. จำนวน 2 ถัง/ชั้น ทั้งนี้ พนักงานทำความสะอาดที่ดูแลประจำอาคารจะรวบรวมมูลฝอยภายในห้องพักมูลฝอยประจำชั้นมายังห้องพักมูลฝอยรวมอย่างน้อยวันละ 1 ครั้ง	-	ภาพที่ 2.2-8 การบริหารจัดการขยะมูลฝอย

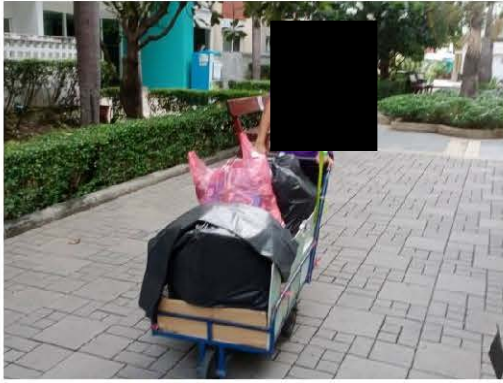
พนักงานขณะรวบรวมมูลฝอย

- จัดให้มีพนักงานทำความสะอาด จัดเก็บมูลฝอยจากถังมูลฝอยภายในห้องพักมูลฝอยประจำทุกวันและคัดแยกมูลฝอย และนำมูลฝอยจากชั้นต่าง ๆ ของแต่ละอาคารไปไว้ที่ห้องพักมูลฝอยรวมของพื้นที่โครงการ	✓ - มูลฝอยแต่ละชั้น แต่ละอาคาร จะถูกรวบรวมมายังห้องพักมูลฝอยรวมโดยพนักงานทำความสะอาดประจำอาคาร ซึ่งในแต่ละวันมูลฝอยจะถูกรวบรวมมายังห้องพักมูลฝอยรวมอย่างน้อยวันละ 1 ครั้ง มากหรือน้อยตาม ปริมาณของขยะในแต่ละวัน ซึ่งมูลฝอยในถุงจะไม่ให้มีปริมาณ หรือน้ำหนักมากเกินไป โดยมูลฝอยจะถูกบรรจุประมาณ 3 ใน 4 ของถุง เพื่อไม่ให้เกิดการล้น ของขยะออกมานอกถัง หรือ เกิดกลิ่นเหม็นรบกวนผู้พักอาศัย	-	ภาพที่ 2.2-8 การบริหารจัดการขยะมูลฝอย

- ก่อนรวบรวมมูลฝอยจากจุดต่าง ๆ ไปยังห้องพักมูลฝอยรวม จะมัดปากถุงให้แน่นเพื่อป้องกันมูลฝอยกระจัดกระจาย และสะดวกต่อการขนย้าย	✓ - โครงการได้กำชับให้พนักงานทำความสะอาดของโครงการที่มีหน้าที่รวบรวมมูลฝอยแต่ละชั้นแต่ละอาคาร จะต้องบรรจุมูลฝอยในถุงประมาณ 3 ใน 4 ของถุง และจะต้องมัดปากถุงให้มิดชิดก่อนการเคลื่อนย้าย เพื่อป้องกันการตกหล่นกระจัดกระจายของมูลฝอยระหว่างการขนย้ายไปยังห้องพักมูลฝอยรวมของโครงการ	-	ภาพที่ 2.2-8 การบริหารจัดการขยะมูลฝอย

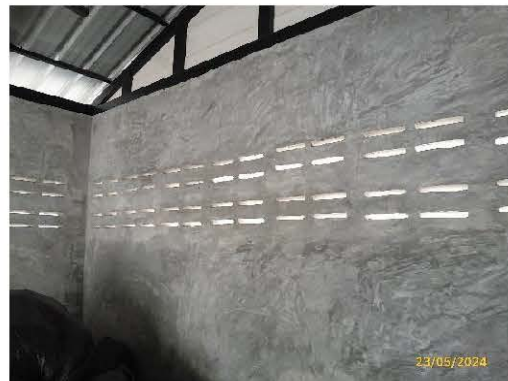
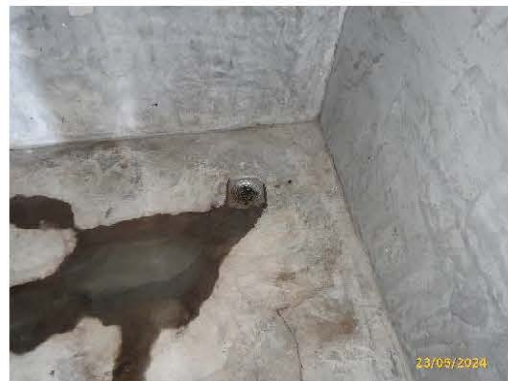
ห้องพักมูลฝอยรวม

- จัดให้มีห้องพักมูลฝอยรวม จำนวน 2 ห้อง (ภายในพื้นที่ส่วนที่ 1 จำนวน 1 ห้อง และพื้นที่ส่วนที่ 2 จำนวน 1 ห้อง) แต่ละห้อง แบ่งเป็นห้องพักมูลฝอยแห้งขนาดความจุ 26 ลบ.ม. ภายในตั้งถังมูลฝอยขนาด 200 ล. จำนวน 28 ถัง และส่วนพักมูลฝอยเปียก ขนาดความจุ 12.9 ลบ.ม. ภายในตั้งถังมูลฝอยขนาด 200 ล. จำนวน 9 ถัง	✓ - เนื่องจากห้องพักมูลฝอยเดิมของโครงการได้มีการชำรุดเสียหายจนไม่สามารถใช้งานได้อย่างมีประสิทธิภาพ โครงการจึงได้จัดทำห้องพักมูลฝอยรวมใหม่ ซึ่งเป็นห้องพักมูลฝอยจำนวน 1 ห้อง และมีการแบ่งส่วนการใช้งานระหว่างมูลฝอยเปียก และมูลฝอยแห้ง อย่างชัดเจน ทั้งนี้ได้รับการอนุเคราะห์รถเก็บขยะจากสำนักงานเขตภาษีเจริญ เข้ามาเก็บขยะของโครงการทุก 3 วัน ทั้งนี้ห้องพักมูลฝอยรวมของโครงการมีขนาดความจุที่มากพอสำหรับรองรับรถเก็บขยะของสำนักงานเขตฯ เข้ามาดำเนินการขนถ่ายมูลฝอยของโครงการ	-	ภาพที่ 2.2-8 การบริหารจัดการขยะมูลฝอย

- ห้องพักมูลฝอยรวมจะมีประตูปิดมิดชิด เพื่อป้องกันกลิ่นรบกวนผู้อยู่อาศัยและชุมชนบริเวณใกล้เคียง โดยจะเปิดประตูเฉพาะช่วงที่มีการเก็บขนมูลฝอย เท่านั้น	✓ - ประตูห้องพักมูลฝอยรวมของโครงการได้รับการออกแบบและก่อสร้างให้มีประตูปิดมิดชิด เพื่อป้องกันกลิ่นรบกวนผู้อยู่อาศัยและชุมชนบริเวณใกล้เคียง และประตูจะถูกเปิดเมื่อพนักงานทำความสะอาดนำมูลฝอยที่รวบรวมจากแต่ละจุดมาพักยังห้องพักมูลฝอยรวมเท่านั้น	-	ภาพที่ 2.2-8 การบริหารจัดการขยะมูลฝอย

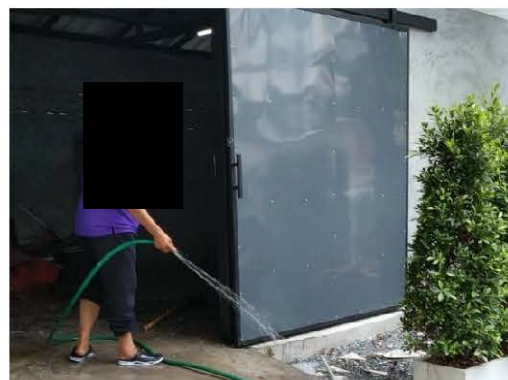
ภาพที่ 2.2-8 (ต่อ) การบริหารจัดการขยะมูลฝอย

การทำความสะอาดห้องพักมูลฝอยรวม

- จัดให้มีการทำความสะอาดห้องพักมูลฝอยรวมอย่างสม่ำเสมอ เพื่อป้องกันการเพาะตัวของเชื้อโรคสัปดาห์ละ 1 ครั้ง	✓ - ภายหลังรถเก็บมูลฝอยของสำนักงานเขตฯ ดำเนินการขนย้ายมูลฝอยออกจากพื้นที่โครงการ พนักงานทำความสะอาดของโครงการจะดำเนินการเก็บกวาดและล้างห้องพักมูลฝอยรวมโดยทันที เพื่อลดกลิ่นเหม็นและการสะสมของเชื้อโรค	-	ภาพที่ 2.2-8 การบริหารจัดการขยะมูลฝอย

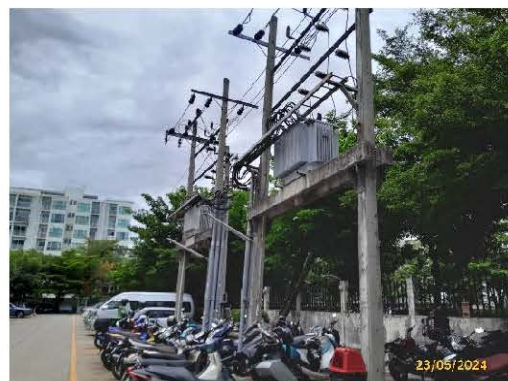
ภาพที่ 2.2-9 การบริหารจัดการระบบไฟฟ้าและการอนุรักษ์พลังงาน

หม้อแปลงไฟฟ้าแต่ละอาคาร

3.5 การใช้ไฟฟ้า	- ติดตั้ง Transformer ชนิด Hermetically Sealed ขนาด 630 KVA จำนวน 16 ชุด (อาคารละ 1 ชุด)	✓ - โครงการได้รับกระแสไฟฟ้าจากการไฟฟ้านครหลวง สำนักงาน ไฟฟ้าเขตบางขุนเทียน ผ่านหม้อแปลงไฟฟ้าแรงสูงจากการไฟฟ้านคร หลวงผ่าน Transformer ชนิด Hermetically Sealed ขนาด 630 KVA จำนวน 1 ชุด/อาคาร และแจกจ่ายไปยังห้องพักต่างๆ ภายใน โครงการ ทั้งนี้ระบบไฟฟ้าของโครงการ จะได้รับการตรวจสอบ ดูแล จากเจ้าหน้าที่ของโครงการอย่างสม่ำเสมอ เพื่อให้สามารถทำงานได้ อย่างมีประสิทธิภาพ	-	ภาพที่ 2.2-9 การบริหารจัดการระบบไฟฟ้า

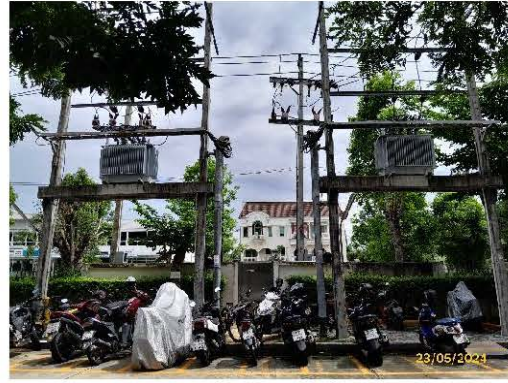
หม้อแปลงไฟฟ้าแต่ละอาคาร (ต่อ)

3.5 การใช้ไฟฟ้า (ต่อ)	- จัดให้มี Battery สำรองไฟได้นานไม่น้อยกว่า 2 ชม. สำหรับแต่ละอาคาร	✓ - โครงการจัดให้มี Battery สำหรับสำรองไฟประจำแต่ละอาคาร เพื่อสำรองไฟแก่ระบบไฟฟ้าสำรองของแต่ละอาคาร ไม่น้อยกว่า 2 ชม. ทั้งนี้โครงการได้จัดให้มีเจ้าหน้าที่ตรวจสอบดูแล รักษาให้ระบบดังกล่าวมีการทำงานเต็มประสิทธิภาพ พร้อมใช้งานตลอดเวลา	-	ภาพที่ 2.2-9 การบริหารจัดการระบบไฟฟ้าและการอนุรักษ์พลังงาน

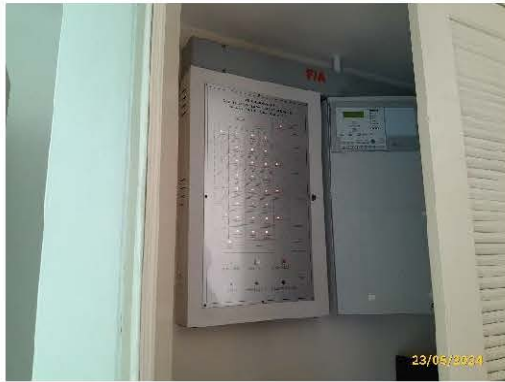
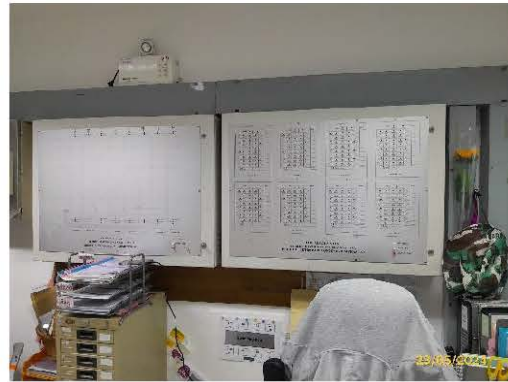
Fire Alarm Control Panel

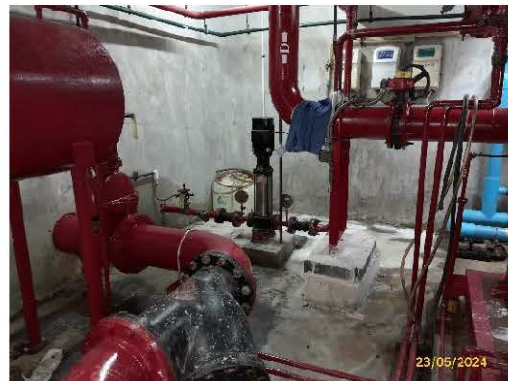
ภาพที่ 2.2-10 (ต่อ) การบริหารจัดการด้านอัคคีภัย ความปลอดภัย และการสาธารณสุข

เครื่องสูบน้ำดับเพลิง
