บทที่ 1
บทนำ

1.1 ความเป็นมาของการจัดทำรายงาน

- ชื่อโครงการ โครงการโรงงานถลุงแร่ดีบุกและผลิตภัณฑ์ดีบุกมูลค่าเพิ่ม ของบริษัท ไทยแลนด์สเมลดึงแอนด์รีไฟนิ่ง จำกัด
- สถานที่ตั้ง ตำบลวิชิต อำเภอเมือง จังหวัดภูเก็ต
- ชื่อเจ้าของโครงการ บริษัท ไทยแลนด์สเมลดึงแอนด์รีไฟนิ่ง จำกัด
- สถานที่ติดต่อ 80 หมู่ที่ 8 ถนนศักดิเดช ตำบลวิชิต อำเภอเมือง จังหวัดภูเก็ต 83000
โทรศัพท์ : 076-371-111 โทรสาร : 076-371-121
E-mail: tsr@thaisarco.com
- จัดทำโดย บริษัท เอ บี อี เอ็น เอ็นจิเนียริง คอนซัลแตนท์ จำกัด
- โครงการผ่านการพิจารณาของคณะกรรมการผู้ชำนาญการฯ วันที่ 13 สิงหาคม 2536
- โครงการได้นำเสนอรายงานผลการปฏิบัติตามมาตรการฯ ครึ่งล่าสุดเมื่อเดือนมกราคม 2567

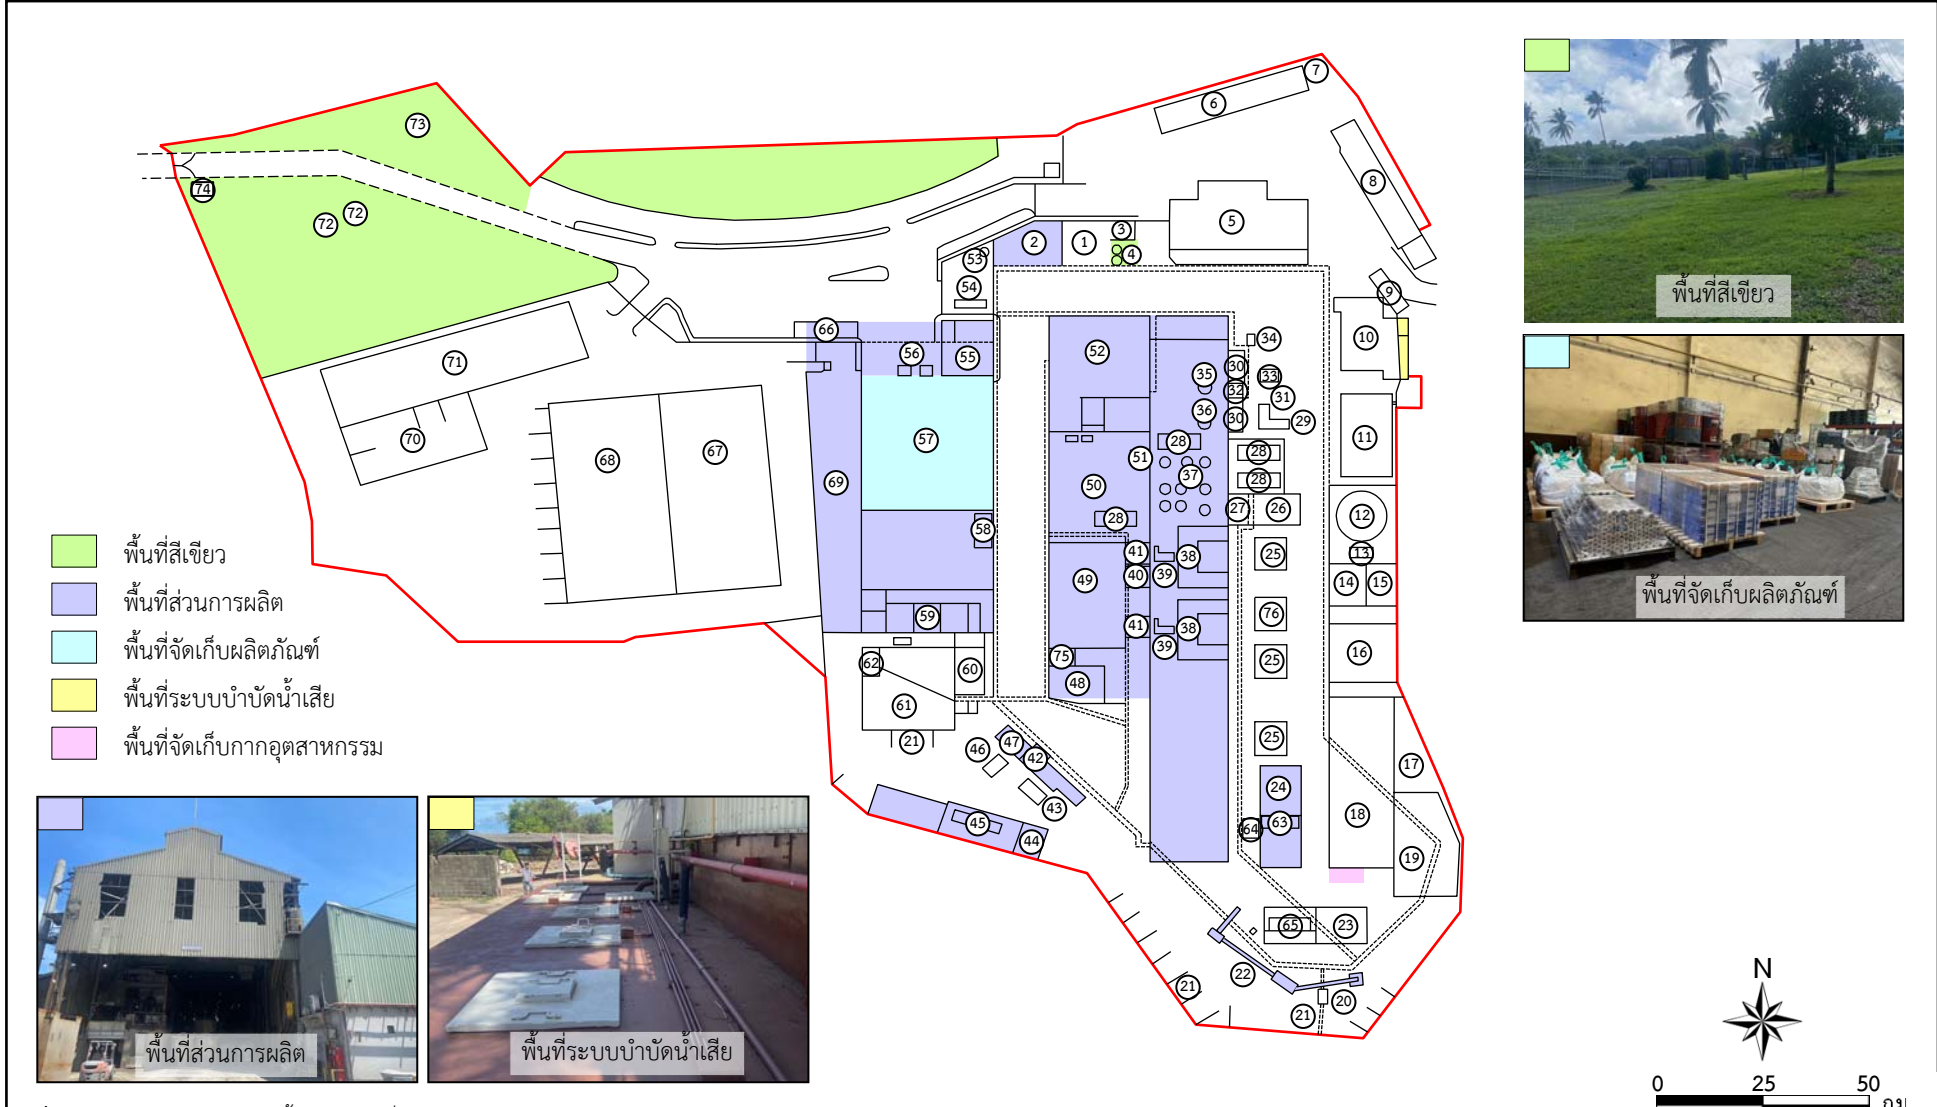
รูปที่ 1.3-1	การใช้ประโยชน์ภายในพื้นที่โครงการ
--------------	-----------------------------------

แผนผังการใช้ประโยชน์ในพื้นที่โครงการ แสดงดังรูปที่ 1.3-1 และแผนผังรายละเอียดบ่อรวม น้ำฝน เพื่อตกตะกอนสิ่งเจือปน แสดงดังรูปที่ 1.3-2
