# บทที่ 3

ผลการปฏิบัติตามมาตรการ  
ติดตามตรวจสอบผลกระทบ  
สิ่งแวดล้อม

## ผลการปฏิบัติตามมาตรการป้องกันและแก้ไขผลกระทบสิ่งแวดล้อม

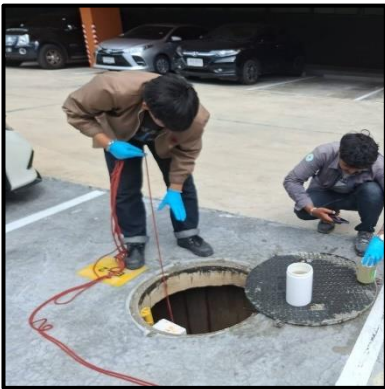
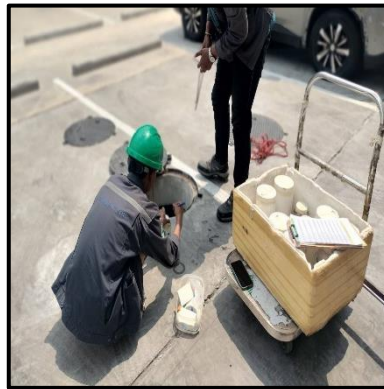
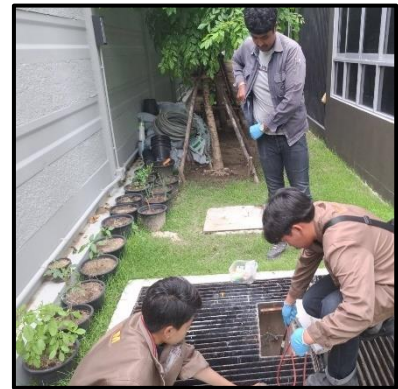
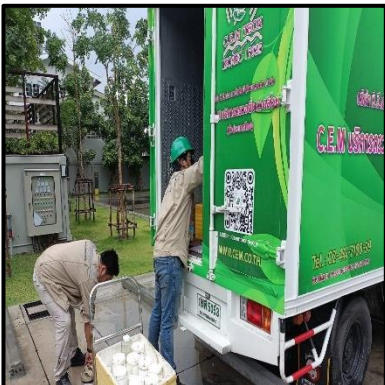
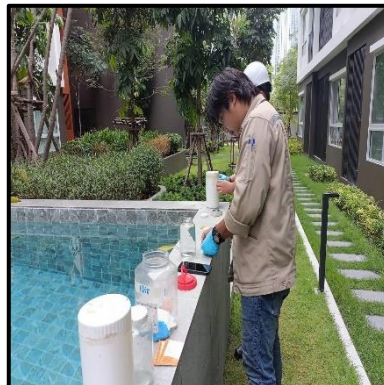
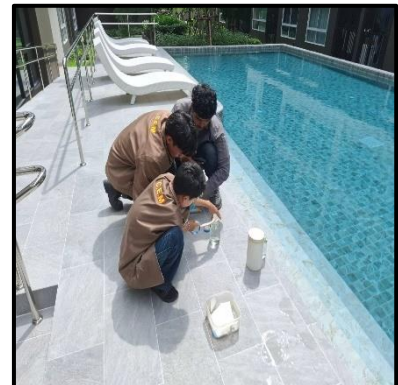
การตรวจวัดคุณภาพน้ำทิ้ง ทำการเก็บตัวอย่างคุณภาพน้ำ 7 จุด ได้แก่ จุดรวบรวมน้ำเสียเข้าระบบบำบัดน้ำเสีย จำนวน 3 จุด จุดรวบรวมน้ำเสียหลังออกระบบบำบัดน้ำเสีย จำนวน 3 จุด และบ่อกักน้ำสุดท้ายของระบบก่อนระบายลงสู่ระบบระบายน้ำบนถนนสาธารณะ จำนวน 1 จุด เดือนละ 1 ครั้ง

การตรวจวัดคุณภาพน้ำในสระว่ายน้ำ ทำการเก็บตัวอย่างคุณภาพน้ำ 2 จุด ได้แก่ น้ำในสระว่ายน้ำที่บริเวณฝัมน้ำ จำนวน 1 จุด และน้ำในสระว่ายน้ำที่ความลึกกึ่งกลางสระ จำนวน 1 จุด เดือนละ 1 ครั้ง
