ผลการติดตามตรวจสอบผลกระทบสิ่งแวดล้อม

3.1 การปฏิบัติตามมาตรการติดตามตรวจสอบผลกระทบสิ่งแวดล้อม

ตารางที่ 3.4-1 สรุปผลมาตรการติดตามตรวจสอบผลกระทบสิ่งแวดล้อม โครงการ THE MONUMENT THONGLO (ระยะดำเนินการ)

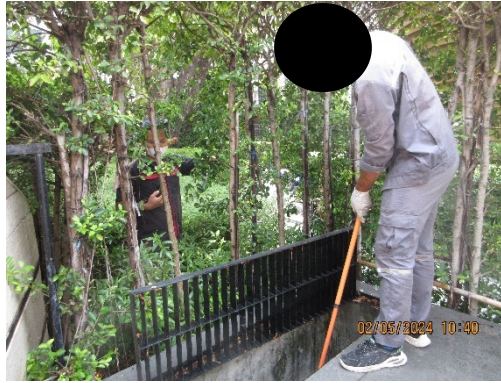
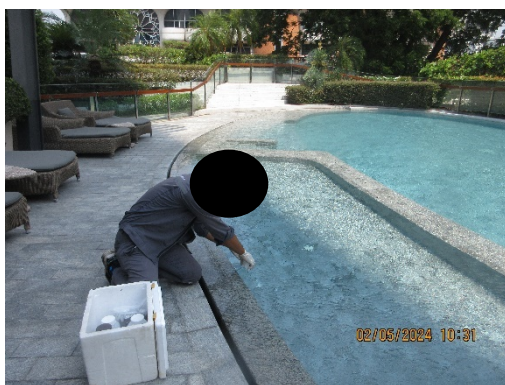
ภาพที่ 3.5-1 การเก็บตัวอย่างน้ำทิ้งและน้ำสระว่ายน้ำภายในโครงการ

บริษัทผู้เก็บและวิเคราะห์ตัวอย่างได้ทำการเก็บตัวอย่างน้ำแช่ในถังน้ำแข็งเพื่อรักษาสภาพก่อนนำมาวิเคราะห์ในห้องปฏิบัติการภายใน 24 ชั่วโมง บริษัทฯ ได้ปิดฉลากแสดงรายละเอียดของตัวอย่างโดยละเอียด พร้อมทั้งจัดบันทึกข้อมูลในแบบกำกับตัวอย่าง ที่ใช้ควบคุมคุณภาพภายนอกห้องปฏิบัติการวิเคราะห์ และนำส่งไปวิเคราะห์ยังห้องปฏิบัติการ โดยการเก็บตัวอย่างและวิเคราะห์คุณภาพน้ำ ดำเนินตามมาตรฐานที่กำหนดไว้ใน Standard Method for the Examination of Water and Wastewater ฉบับล่าสุด ของ American Public Health Association ซึ่งเป็นมาตรฐานวิธีการวิเคราะห์คุณภาพน้ำที่ได้รับการยอมรับกันโดยทั่วไป วิธีการตรวจวิเคราะห์น้ำทิ้งและน้ำสระว่ายน้ำ แสดงดังตารางที่ 3.5-1 และภาพที่ 3.5-1

บ่อน้ำทิ้งก่อนระบายออกจากโครงการ

สระว่ายน้ำบริเวณส่วนต้น

สระว่ายน้ำบริเวณส่วนลึก
