บทที่ 3

ผลการดำเนินงานตามมาตรการ
ติดตามตรวจสอบคุณภาพสิ่งแวดล้อม

บริษัท เอสจีเอส (ประเทศไทย) จำกัด ได้ดำเนินการติดตามตรวจสอบผลกระทบสิ่งแวดล้อม โครงการโรงพยาบาล ซีจีเอช ลำลูกกา ของ บริษัท โรงพยาบาลซีจีเอช ลำลูกกา จำกัด ในระยะดำเนินการ ระหว่างเดือนมกราคม-มิถุนายน พ.ศ. 2567 ตามแผนการดำเนินงานที่กำหนดไว้ ซึ่งมีรายละเอียดดังนี้

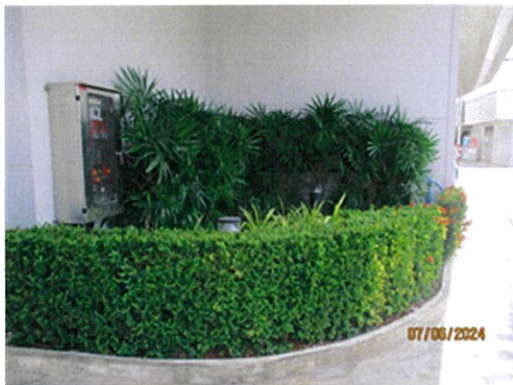
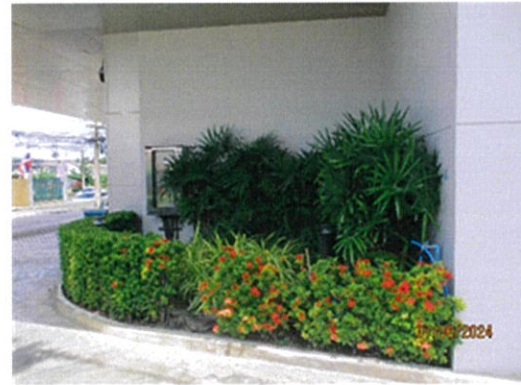
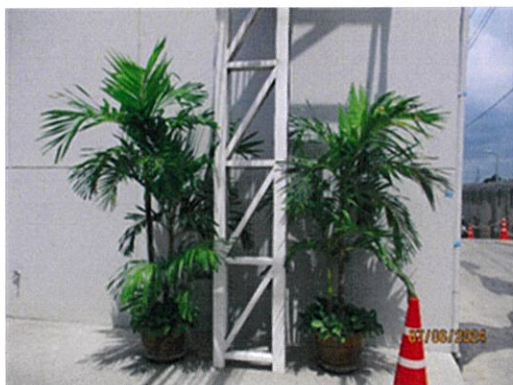
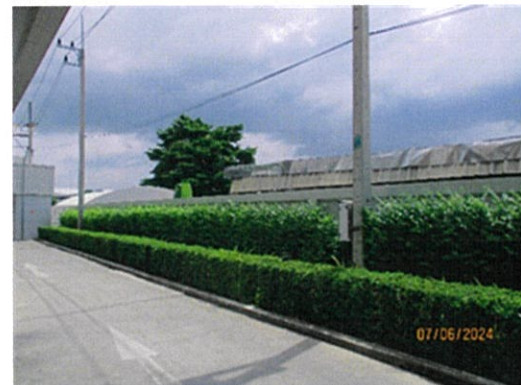
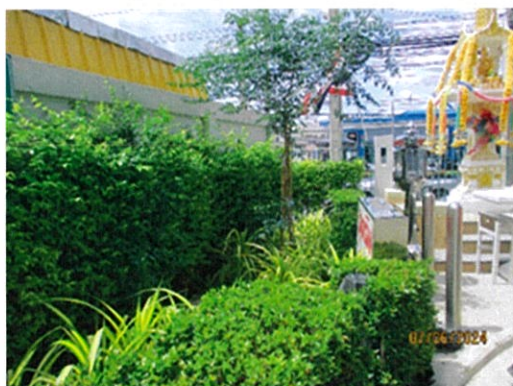
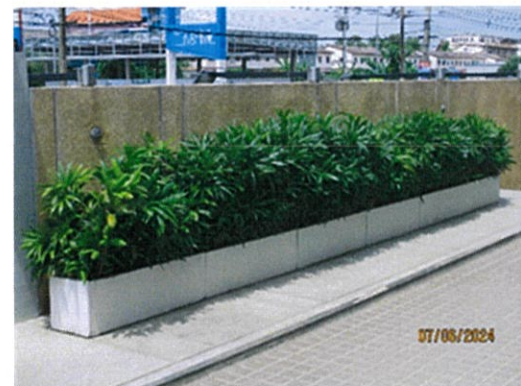
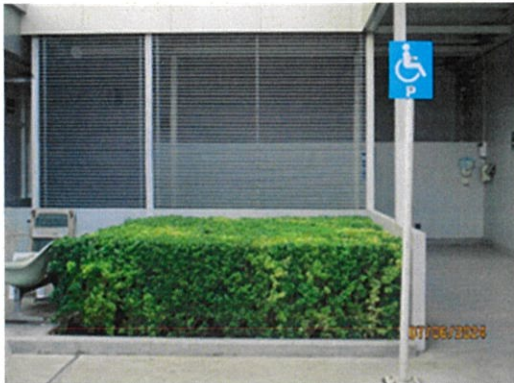
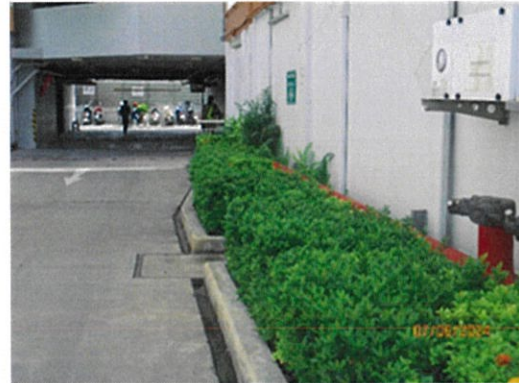
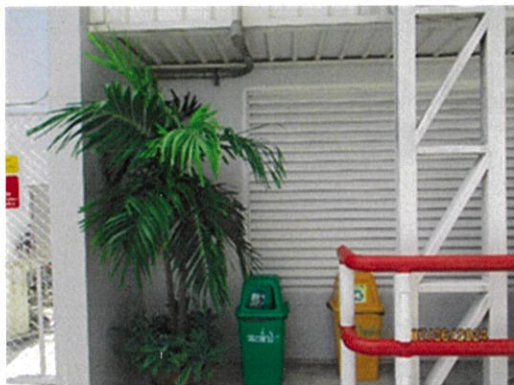
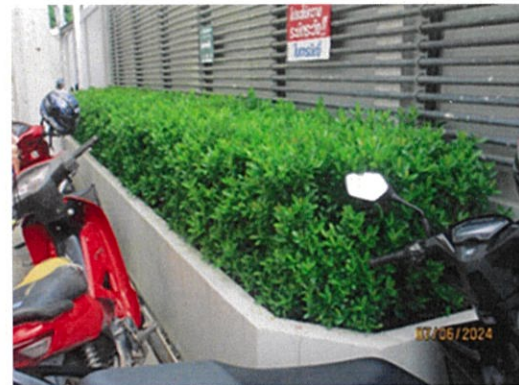
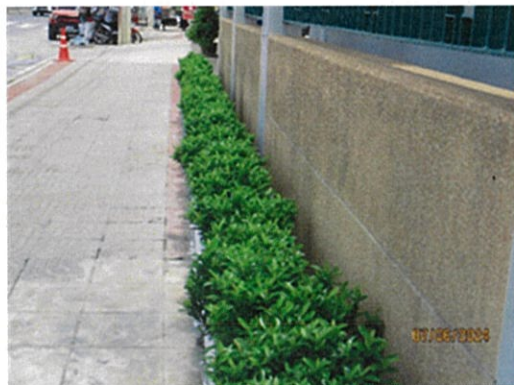
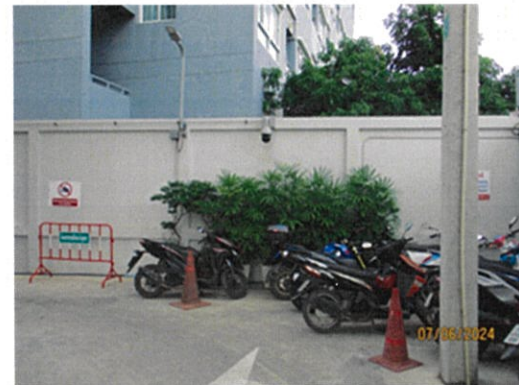
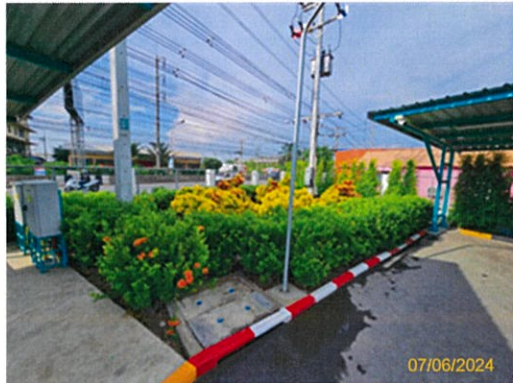
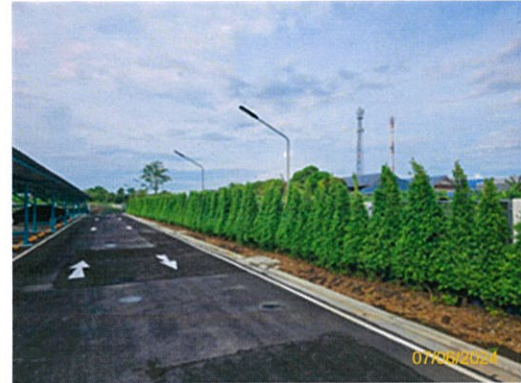
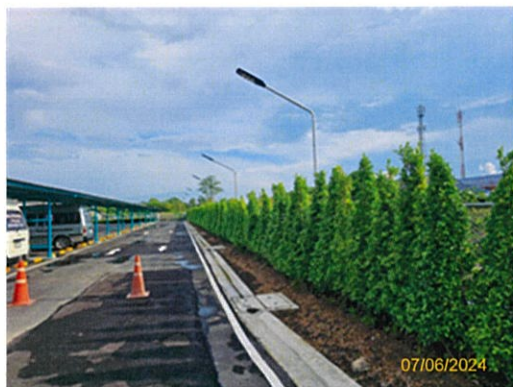
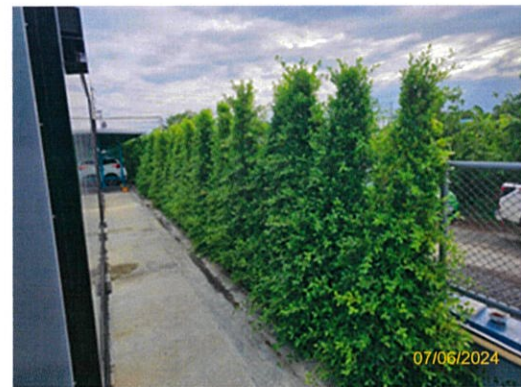
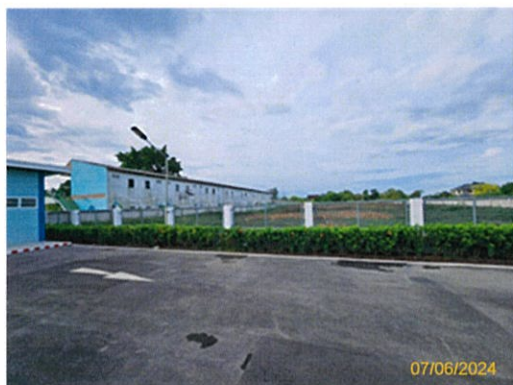
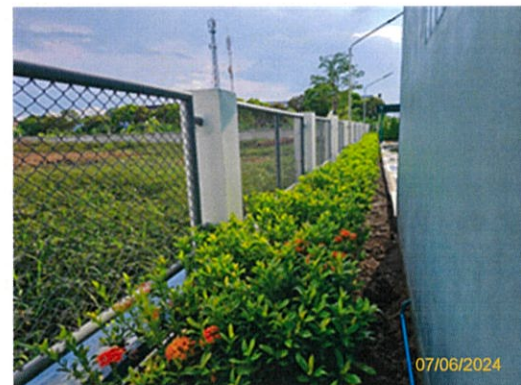
ภาพถ่ายที่ 3.4.1-1 พื้นที่สีเขียวของโครงการ

จากการติดตามตรวจสอบพบว่าโครงการมีเจ้าหน้าที่ฝ่ายแม่บ้านรับผิดชอบดูแล บำรุงรักษาพื้นที่สีเขียว บริเวณด้านข้างและด้านหน้าโครงการ โดยกำหนดขั้นตอนการปฏิบัติงานไว้ใน Work Instruction งานสวน แผนกแม่บ้าน-ซักรีด ให้รดน้ำต้นไม้ทุกวัน ดูแลตัดแต่งต้นไม้เล็ก สัปดาห์ละ 1 ครั้ง ใส่ปุ๋ยต้นไม้เดือนละ 1 ครั้ง ฉีดยาฆ่าแมลงต้นไม้เดือนละ 1 ครั้ง และตรวจสอบพร้อมบันทึกการตรวจงานสวนประจำเดือนเพื่อให้พื้นที่สีเขียวบริเวณต่างๆ ให้อยู่ในสภาพดี อยู่เสมอ รายละเอียดดังเอกสารแนบที่ 7 Layout พื้นที่สีเขียวของโครงการ เอกสารแนบที่ 8 Work Instruction งานสวน แผนกแม่บ้าน-ซักรีด และเอกสารแนบที่ 9 ตารางการตรวจงานสวน และภาพถ่ายที่ 3.4.1-1

พื้นที่สีเขียวบริเวณลานจอดรถใหม่

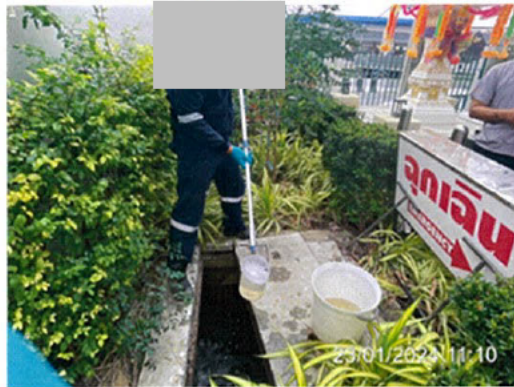
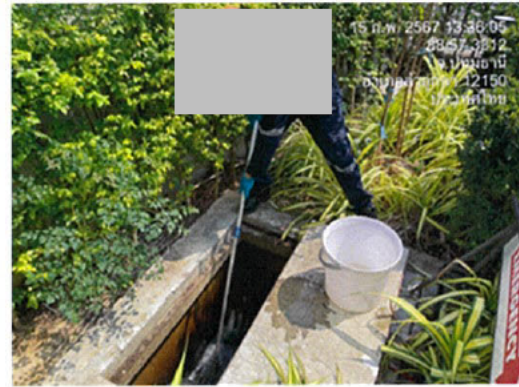
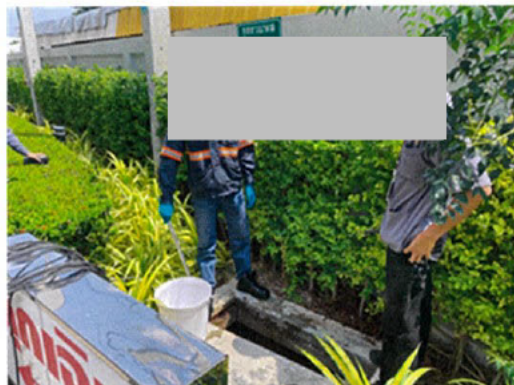
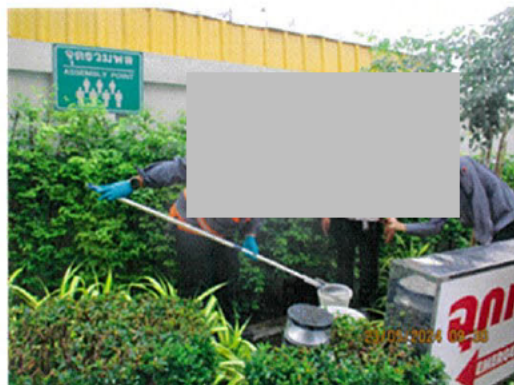
ภาพถ่ายที่ 3.4.5-1 การเก็บตัวอย่างน้ำทิ้ง โครงการโรงพยาบาลซีจีเอช ลำลูกกา ของ บริษัท โรงพยาบาลซีจีเอช ลำลูกกา จำกัด ในระยะดำเนินการ ระหว่างเดือนมกราคม-มิถุนายน พ.ศ. 2567

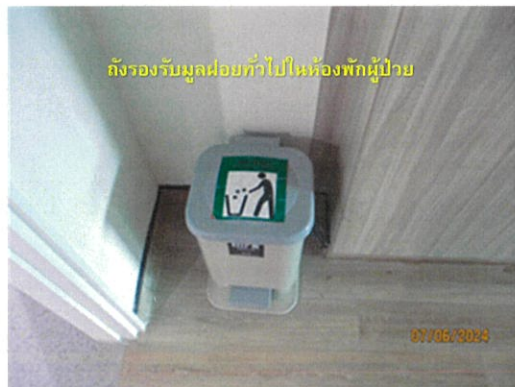
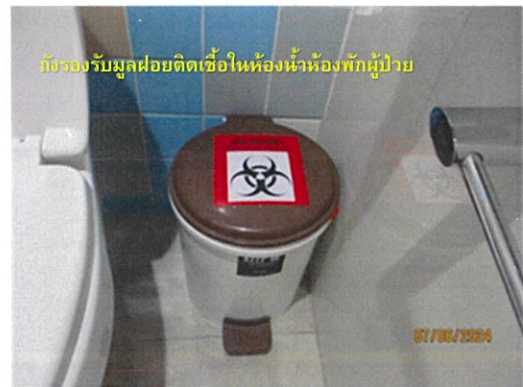
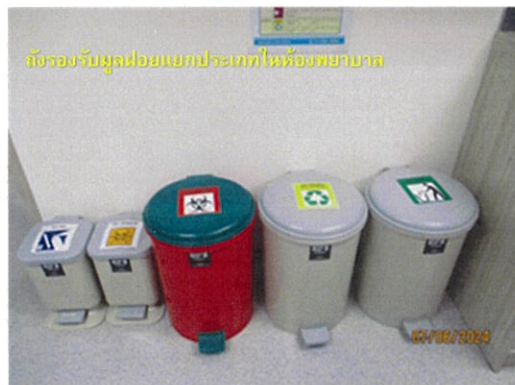
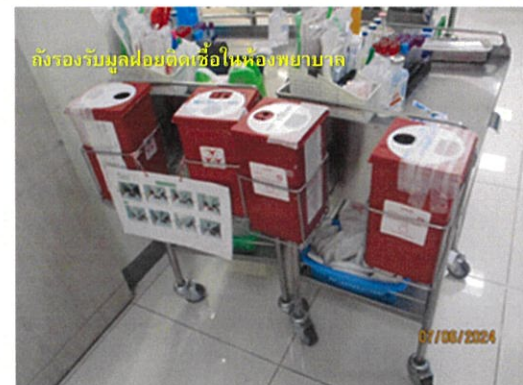
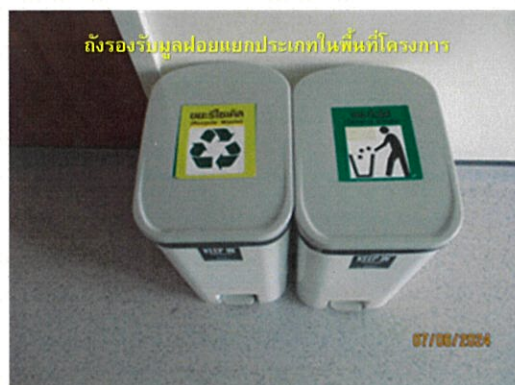
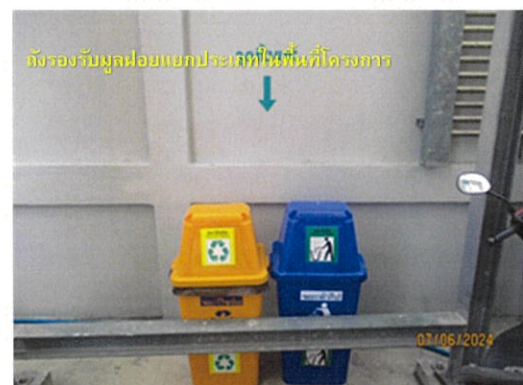
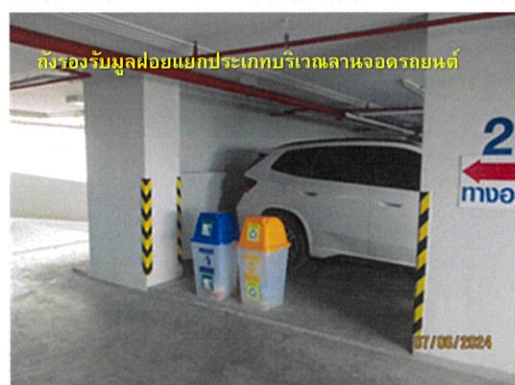
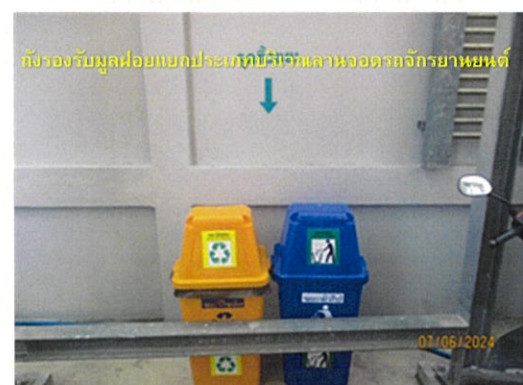
ผลการตรวจสอบพบว่าโครงการจัดให้มีถังรองรับมูลฝอยขนาด 10 ลิตร วางไว้ในห้องพักผู้ป่วย ห้องน้ำ ห้องพักรักษาพยาบาล และเจ้าหน้าที่ที่เข้าเวรสำนักงานห้องตรวจ และห้องกิจกรรมต่าง ๆ โดยในแต่ละวันจะจัดให้มีพนักงานแม่บ้านทำหน้าที่จัดเก็บมูลฝอยจากทุกจุดภายในโครงการ และคัดแยกมูลฝอยแต่ละประเภทใส่ถุงมูลฝอย และนำมูลฝอยจากทุกจุดไปไว้ที่ห้องพักมูลฝอยรวม โดยพนักงานแม่บ้านจะทำการรวบรวมมูลฝอยวันละ 2 ครั้ง ช่วงเช้า 1 รอบและช่วงบ่าย 1 รอบ ดังภาพถ่ายที่ 3.4.8-1 และภาพถ่ายที่ 3.4.8-2

ภาพถ่ายที่ 3.4.8-1 ถังรองรับมูลฝอยประเภทต่างๆ ของโครงการ

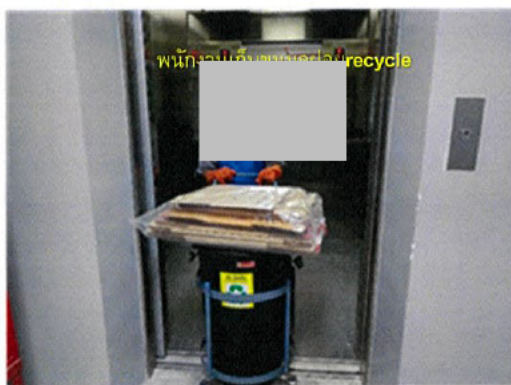
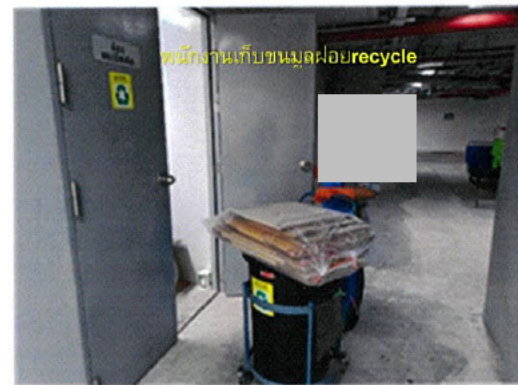
ภาพถ่ายที่ 3.4.8-2 พนักงานเก็บขยะมูลฝอยประเภทต่าง ๆ มาห้องพักมูลฝอย

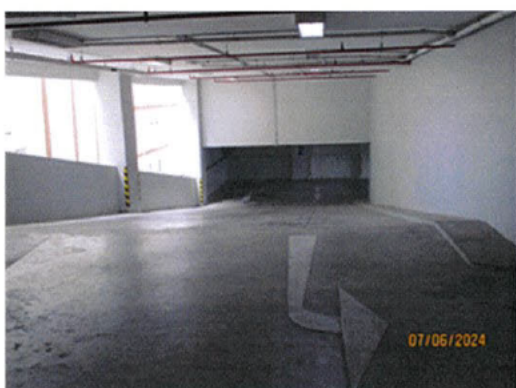
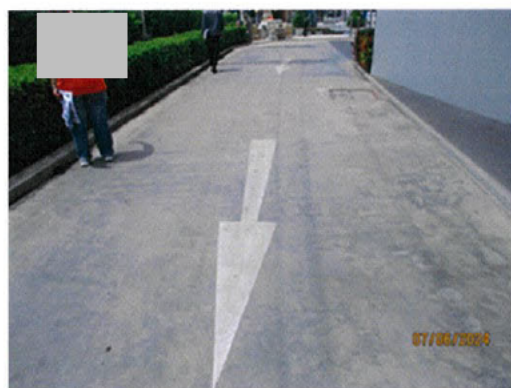
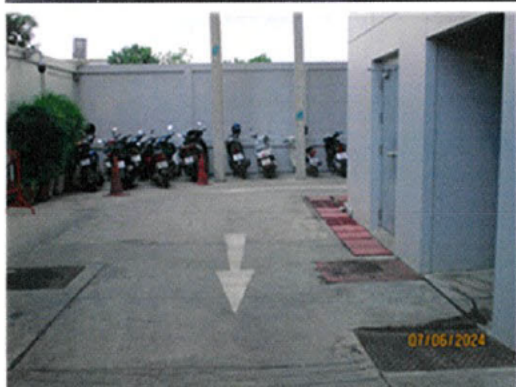
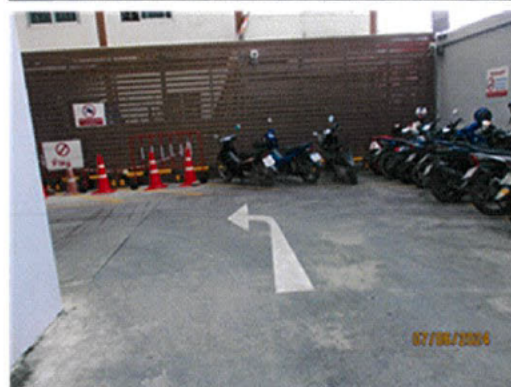
ผลการตรวจสอบพบว่าโครงการติดตั้งเครื่องหมายจราจรที่ถนน และที่ลานจอดรถชัดเจนและในระยทางพอสมควรที่จะชะลอรถได้ทันก่อนเข้าสู่โครงการได้อย่างปลอดภัย มีการเดินรถทางเดียวและจัดทำเครื่องหมายจราจรบนพื้นทางและป้ายต่าง ๆ ให้ชัดเจน เพื่อป้องกันการสับสนของผู้ขับขี่ มีกระบอกสัญญาณกลมติดตั้งไว้บริเวณจุดอับการมองที่อาจก่อให้เกิดอุบัติเหตุจากรถยนต์ภายในโครงการ และติดตั้งกล้องวงจรปิด (CCTV) บริเวณทางเข้า-ออกโครงการ และภายในอาคารโครงการโดยเฉพาะบริเวณจุดอันตรายเพื่อป้องกันเรื่องความปลอดภัยของผู้ใช้บริการและบุคลากรภายในโครงการ ดังภาพที่ 3.4.11-1 ป้ายสัญญาณจราจรบนพื้นทาง และภาพถ่ายที่ 3.4.11-2 กล้องวงจรปิด (CCTV) บริเวณโครงการและห้องควบคุม CCTV

ภาพถ่ายที่ 3.4.11-1 ป้ายสัญญาณจราจรบนพื้นทาง

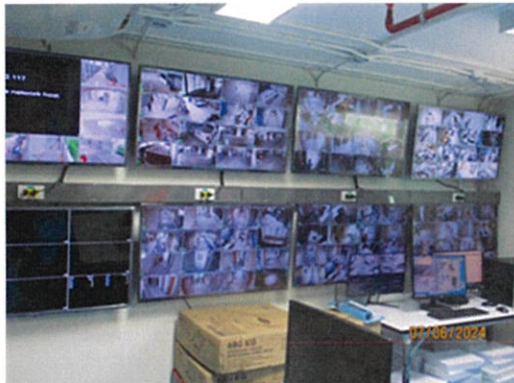
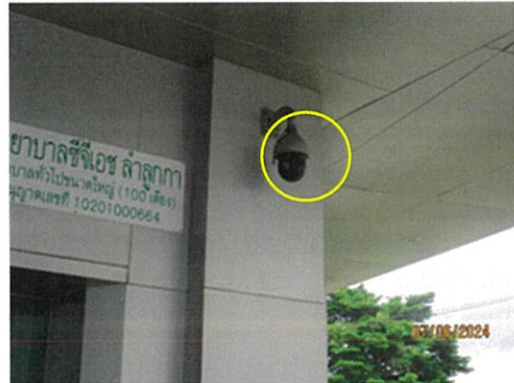
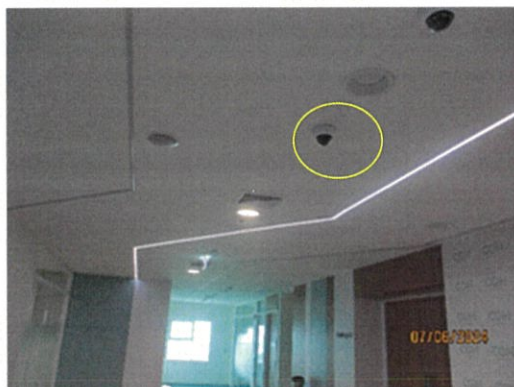
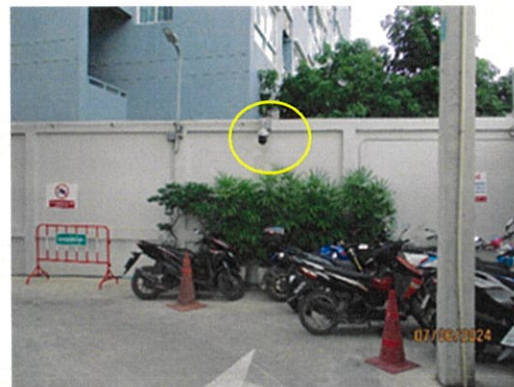
ภาพถ่ายที่ 3.4.11-2 กล้องวงจรปิด บริเวณโครงการและห้องควบคุม CCTV
