# บทที่ 3

ผลการปฏิบัติตามมาตรการ  
ติดตามตรวจสอบผลกระทบ  
สิ่งแวดล้อม

โครงการ **ปิติ สุขุมวิท 101** ของ **นิติบุคคลอาคารชุด ปิติ สุขุมวิท 101**

จัดทำรายงานโดย **บริษัท เซ็น เอกซ์ พร็อพเพอร์ตี้ แมเนจเม้นท์ จำกัด**

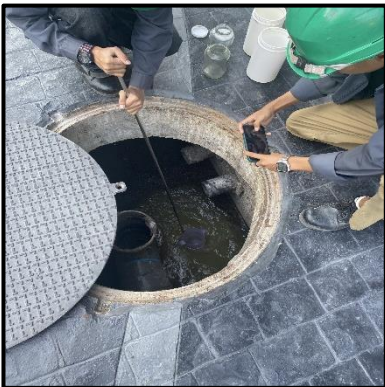
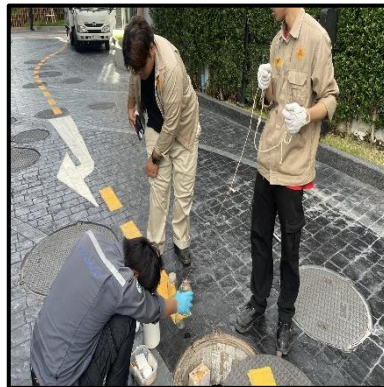
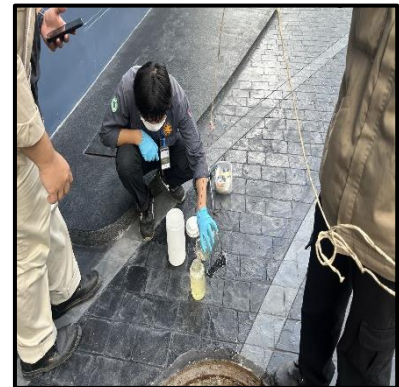
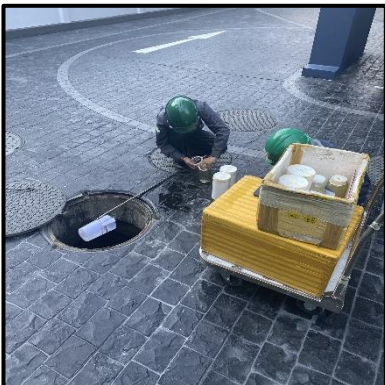
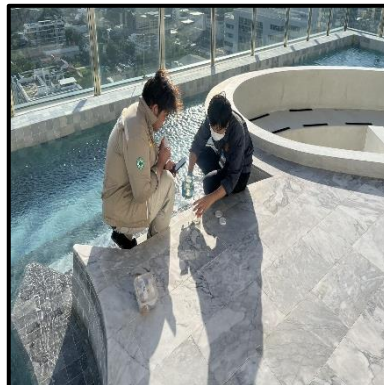
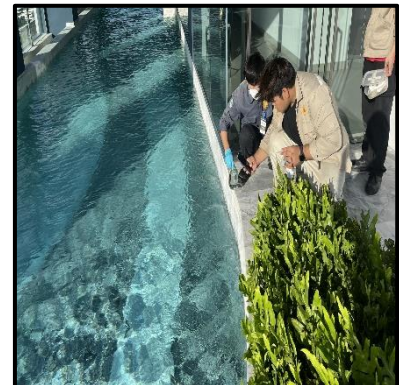
การตรวจวัดคุณภาพน้ำทิ้ง ทำการเก็บตัวอย่างคุณภาพน้ำ 3 จุด ได้แก่ จุดรวบรวมน้ำเสียเข้าระบบบำบัดน้ำเสีย จำนวน 1 จุด จุดรวบรวมน้ำเสียหลังออกระบบบำบัดน้ำเสีย จำนวน 1 จุด และบ่อกักน้ำสุดท้ายของระบบก่อนระบายลงสู่ระบบระบายน้ำบนถนนสาธารณะ จำนวน 1 จุด เดือนละ 1 ครั้ง

การตรวจวัดคุณภาพน้ำในสระว่ายน้ำ ทำการเก็บตัวอย่างคุณภาพน้ำ 2 จุด ได้แก่ น้ำในสระว่ายน้ำที่บริเวณฝั้วน้ำ จำนวน 3 จุด และน้ำในสระว่ายน้ำที่ความลึกกึ่งกลางสระ จำนวน 3 จุด เดือนละ 1 ครั้ง
