บทที่ 2

ผลการดำเนินการตามมาตรการป้องกัน และแก้ไขผลกระทบสิ่งแวดล้อม

2.1 การปฏิบัติตามเงื่อนไขสิ่งแวดล้อม

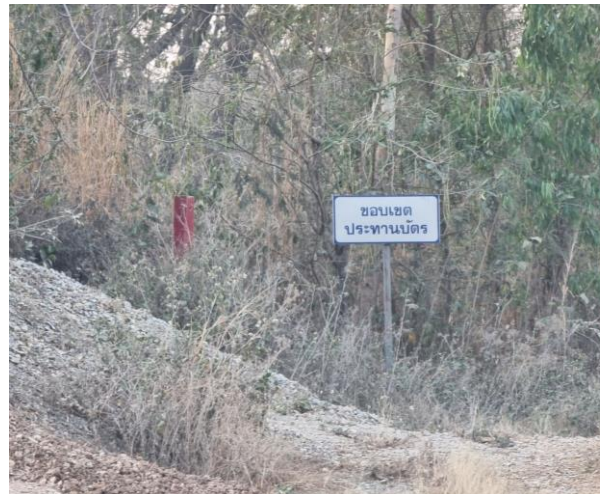
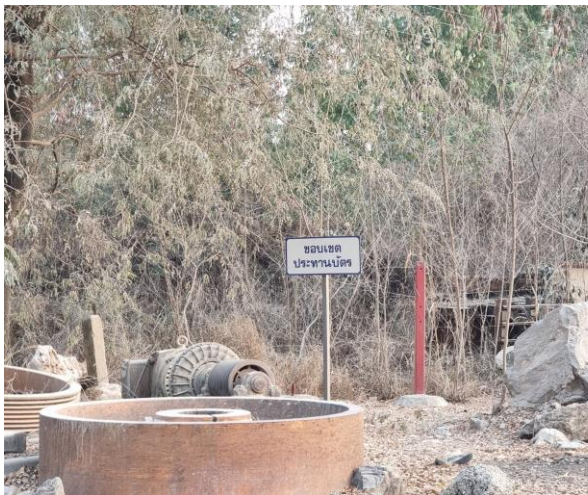
รูปที่ 2-2 แนวสัญลักษณ์แสดงพื้นที่ในโครงการ

รูปที่ 2-2 (ต่อ) แนวสัญลักษณ์แสดงพื้นที่ในโครงการ

เงื่อนไขตามมาตรการฯ	ผลการปฏิบัติตามมาตรการ	ปัญหาและอุปสรรคในการปฏิบัติตามมาตรการ	รูปประกอบ
1. ทรัพยากรสิ่งแวดล้อมทางกายภาพ			
1.1 ลักษณะภูมิประเทศ			
1. ให้กำหนดตำแหน่งและขอบเขตพื้นที่ในการทำเหมือง แนวเส้นทางลำเลียงแร่ และพื้นที่ที่ไม่เกี่ยวข้องกับการทำเหมืองให้ชัดเจน เพื่อให้เป็นไปตามแผนผังโครงการทำเหมืองของโครงการ โดยทำการปรับ สภาพพื้นที่เดิมให้น้อยที่สุดเท่าที่จำเป็นเท่านั้น	-ทางโครงการกำหนดพื้นที่ในโครงการโดยการแนวเสาคัดเขตประทานบัตร และป้ายบอกชนิดของพื้นที่ -มีนโยบายเดินหน้าเหมืองตามที่แผนผังโครงการกำหนด โดยรบกวนสภาพพื้นที่เดมน้อยที่สุด	-ไม่มี	-ดังแสดงในรูปที่ 2-2 แนวสัญลักษณ์แสดงพื้นที่ในโครงการ

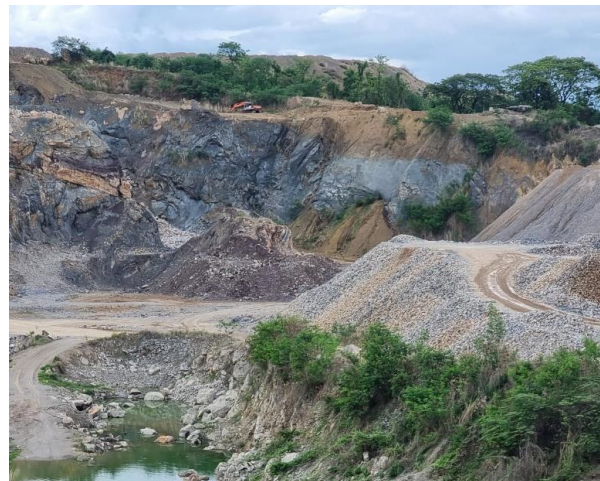
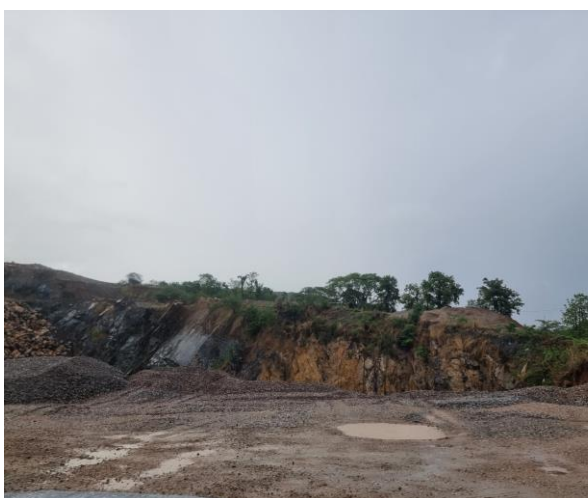
รูปที่ 2-3 การเว้นเขตไม่ทำเหมืองจากเส้นทางสาธารณะ
ประโยชน์ทางด้านทิศตะวันออกของประทานบัตร
ที่ 31173/16478

รูปที่ 2-3 (ต่อ) การเว้นเขตไม่ทำเหมืองจากเส้นทาง
สาธารณะประโยชน์ทางด้านทิศตะวันออก

2. ให้เว้นแนวเขตไม่ทำเหมืองจากเส้นทางสาธารณะประโยชน์ทางด้านทิศตะวันตกของประทานบัตรที่ 31171/16476 31172/16477 และ 31174/16475 และทางสาธารณะประโยชน์ทางด้านทิศตะวันออกของประทานบัตรที่ 31173/16478 ไม่น้อยกว่า 10 เมตร โดยจัดทำสัญลักษณ์หรือ เครื่องหมายแสดงขอบเขตพื้นที่โครงการให้เห็นชัดเจน	-มีการเว้นแนวเขตไม่ทำเหมืองจากเส้นทางสาธารณะประโยชน์ทางด้านทิศตะวันตกของประทานบัตรที่ 31171/16476 31172/16477 และ 31174/16475 และทางสาธารณะประโยชน์ทางด้านทิศตะวันออกของประทานบัตรที่ 31173/16478	-ไม่มี	-ดังแสดงในรูปที่ 2-3 การเว้นเขตไม่ทำเหมืองจากเส้นทางสาธารณะประโยชน์ทางด้านทิศตะวันออกของประทานบัตรที่ 31173/16478

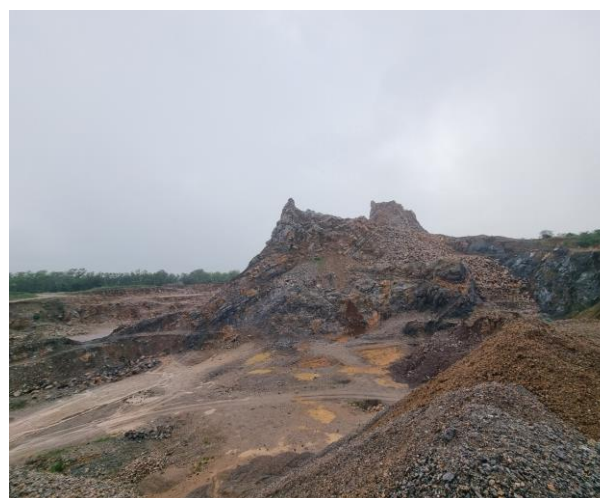
รูปที่ 2-4 พื้นที่หน้าเหมืองของโครงการ

3. ให้เริ่มเปิดทำเหมืองตามแผนผังโครงการที่กำหนดไว้อย่างเคร่งครัด โดยเริ่มที่บริเวณอักษร “ห1-ห4” ก่อน แล้วจึงเดินหน้าเหมืองไปตามแผนการทำเหมืองในแต่ละช่วงจนกระทั่งสิ้นสุดการทำเหมือง	-ทางโครงการทำการเปิดทำเหมืองตามแผนผังโครงการที่กำหนดไว้อย่างเคร่งครัด ดังแสดงหน้าเหมืองของโครงการ	-ไม่มี	-ดังแสดงในรูปที่ 2-4 พื้นที่หน้าเหมืองของโครงการ

8. ให้ออกแบบหน้าเหมืองมีลักษณะเป็นขั้นบันได (Benching method) เพื่อความปลอดภัยในการทำเหมือง โดยการตัด Bench ในแต่ละชั้น กำหนดให้มีความสูง 10 เมตร ความกว้างของแต่ละชั้นไม่น้อยกว่า 10 เมตร โดยหน้างาน “ท1-ท4” ความชันของหน้าขั้นบันได (Bench Slope) ประมาณ 70-80 องศา โดยมีความลาดชันรวม (Overall Slope) ของหน้าเหมืองไม่เกิน 45 องศา พร้อมทั้งตรวจสอบเสถียรภาพของหน้าเหมืองให้อยู่ในสภาพที่ปลอดภัย	-มีการเปิดหน้าเหมืองในลักษณะเป็นขั้นบันได (Benching method) เพื่อความปลอดภัยในการทำเหมือง โดยการตัด Bench ในแต่ละชั้น กำหนดให้มีความสูง 10 เมตร ความกว้างของแต่ละชั้นไม่น้อยกว่า 10 เมตร โดยหน้างาน “ท1-ท4” ความชันของหน้าขั้นบันได (Bench Slope) ประมาณ 70-80 องศา โดยมีความลาดชันรวม (Overall Slope) ของหน้าเหมืองไม่เกิน 45 องศา พร้อมทั้งตรวจสอบเสถียรภาพของหน้าเหมืองให้อยู่ในสภาพที่ปลอดภัย -ทางโครงการอยู่ในช่วงการขออนุญาตใช้วัตถุระเบิด	-ไม่มี	-ดังแสดงในรูปที่ 2-4 พื้นที่หน้าเหมืองของโครงการ

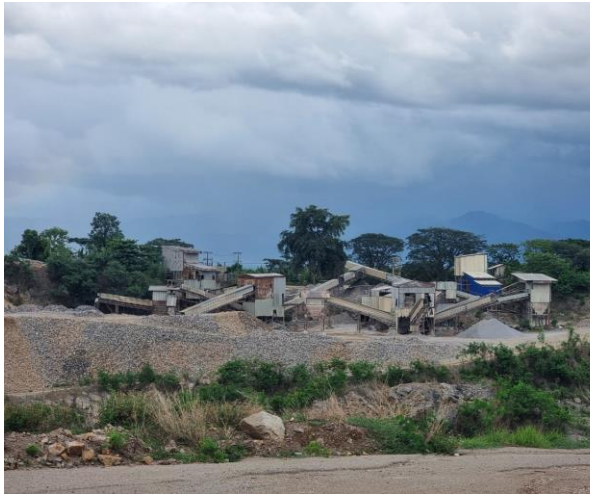
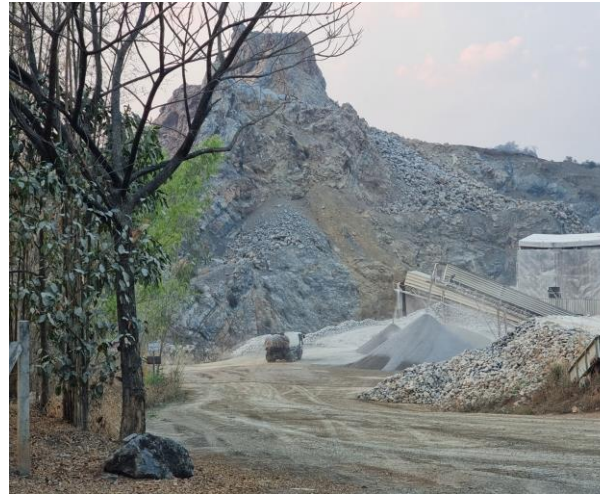
รูปที่ 2-5 โรงโม่หินของโครงการที่มีการปิดคลุม

รูปที่ 2-5 (ต่อ) การติดตั้งระบบสเปรย์น้ำ

1.2.2 บริเวณโรงโม่หิน			
1. ให้มีการดูแลบำรุงรักษาและใช้ระบบป้องกันและลดผลกระทบสิ่งแวดล้อมในขณะทำการผลิตแร่อย่างสม่ำเสมอ โดยเฉพาะระบบ ป้องกันและลดการแพร่กระจายของฝุ่นละออง ตามประกาศกรม อุตสาหกรรมพื้นฐานและการเหมืองแร่ เรื่อง ให้โรงโม่ บด หรือย่อยหิน ให้มีระบบป้องกันผลกระทบสิ่งแวดล้อม ลงวันที่ 12 มกราคม 2548	-โรงโม่หินของโครงการมีการป้องกันและลดการแพร่กระจายของฝุ่นละออง ตามประกาศกรม อุตสาหกรรมพื้นฐานและการเหมืองแร่ เรื่อง ให้โรงโม่ บด หรือย่อยหิน ให้มีระบบป้องกันผลกระทบสิ่งแวดล้อม ลงวันที่ 12 มกราคม 2548	-ไม่มี	-ดังแสดงในรูปที่ 2-5 โรงโม่หินของโครงการที่มีการปิดคลุม

4. ให้ดูแลระบบปิดคลุมสายพานลำเลียง และระบบฉีดสเปรย์น้ำในบริเวณจุดต่างๆ ที่ก่อให้เกิดฝุ่นละออง ให้อยู่ในสภาพที่ใช้งานได้อย่างมีประสิทธิภาพอยู่เสมอ	-มีการปิดคลุมสายพานลำเลียง และดูแลระบบฉีดสเปรย์น้ำในบริเวณจุดต่างๆ ให้อยู่ในสภาพที่ใช้งานได้อย่างมีประสิทธิภาพอยู่เสมอ	-ไม่มี	-ดังแสดงในรูปที่ 2-5 โรงโม่หินของโครงการที่มีการปิดคลุม

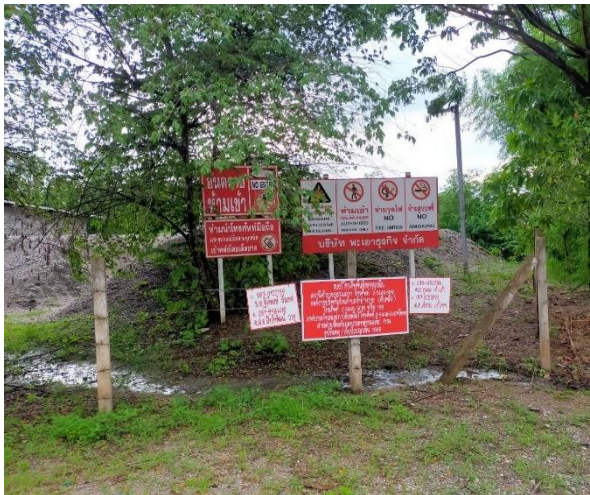
รูปที่ 2-6 ที่เก็บวัสดุระเบิด

5. พื้นที่ในส่วนที่อยู่นอกขอบเขตพื้นที่แหล่งหินอุตสาหกรรมดอยโตน ให้ใช้ประโยชน์พื้นที่เพื่อกิจกรรมอื่นที่ไม่ใช่เป็นการเปิดทำเหมืองหินปูน เช่น โรงโม่หิน ที่เก็บวัสดุระเบิด โรงซ่อม ที่เก็บกองเปลือกดิน บ่อคัดตะกอน และถนน เป็นต้น	-จากการตรวจสอบพบว่าพื้นที่ในส่วนที่อยู่นอกขอบเขตพื้นที่แหล่งหินอุตสาหกรรมดอยโตน มีการใช้ประโยชน์พื้นที่เพื่อกิจกรรมอื่นที่ไม่ใช่โรงโม่หิน ที่เก็บวัสดุระเบิด โรงซ่อม ที่เก็บกองเปลือกดิน บ่อคัดตะกอน ค้นทำนบดิน รางระบายน้ำ และถนน	-ไม่มี	-ดังแสดงในรูปที่ 2-5 ถึง 2-12

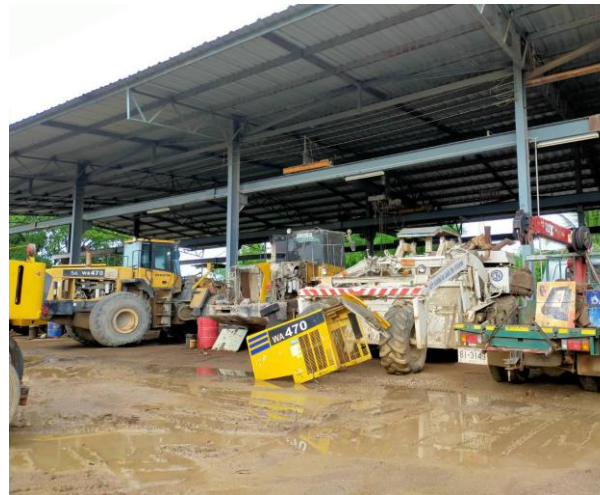
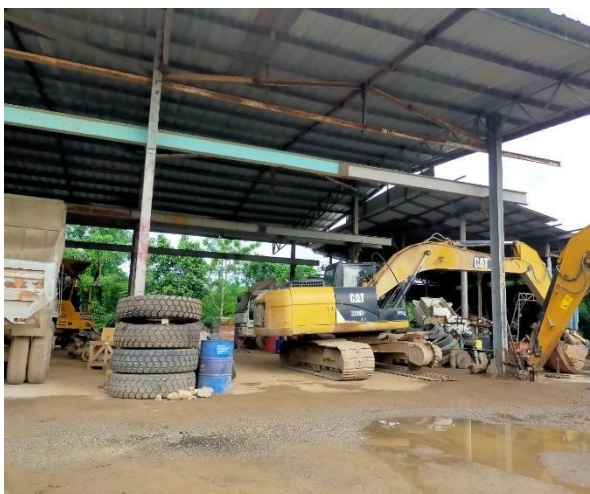
รูปที่ 2-7 โรงซ่อมของโครงการ

รูปที่ 2-7 (ต่อ) โรงซ่อมของโครงการ

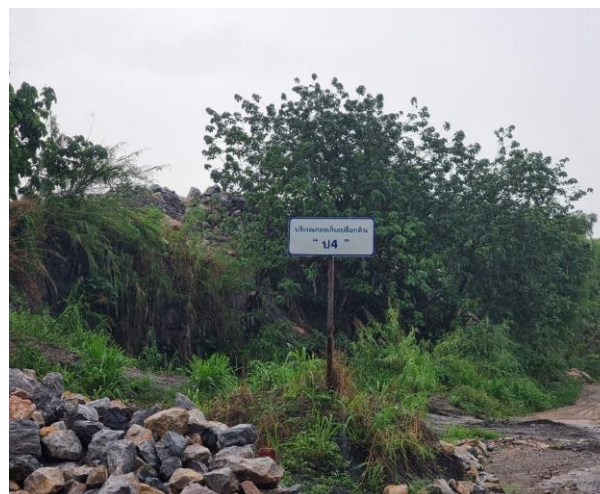
รูปที่ 2-8 ที่เก็บกองเปลือกดิน

7. จัดให้มีพื้นที่เก็บกองเปลือกดิน 4 บริเวณ คือ บริเวณอักษร “ป1” ขนาดพื้นที่ประมาณ 2 - 3 - 96 ไร่ ตั้งอยู่ที่คเหนือในแปลงคำขอของ หจก.จรัสรัตน์ บริเวณอักษร “ป2” ขนาดพื้นที่ประมาณ 8 - 0 - 25 ไร่ อยู่ในพื้นที่ของ บจก.พะเยาศิลาภัณฑ์ ส่วนบริเวณอักษร “ ป3 ” ขนาด พื้นที่ประมาณ 0 - 2 - 70 ไร่ อยู่ในพื้นที่ของ นางดารารัตน์ สรรค์พฤกษ์สิน และ บริเวณอักษร “ป4 ” ขนาดพื้นที่ประมาณ 2 - 3 - 27 ไร่ อยู่บนพื้นที่ ของ บจก.พะเยาธุรกิจ พื้นที่เก็บกองเปลือกดินทั้ง 4 พื้นที่จะอยู่ในพื้นที่ 1 ว้างของโครงการ พร้อมทั้งจัดให้มีกันท้านดินและร่องระบายน้ำเพื่อ เบี่ยงเบนทางน้ำลงสู่บ่อดักตะกอน	-ทางโครงการจัดให้มีพื้นที่เก็บกองดินแล้วโดยพบว่าเปลือกดินส่วนใหญ่มีการนำไปใช้ปรับสภาพพื้นที่เพื่อเตรียมการฟื้นฟูพื้นที่การทำเหมือง ซ่อมแซมถนน คันท้านดิน และบ่อดักตะกอน	-ไม่มี

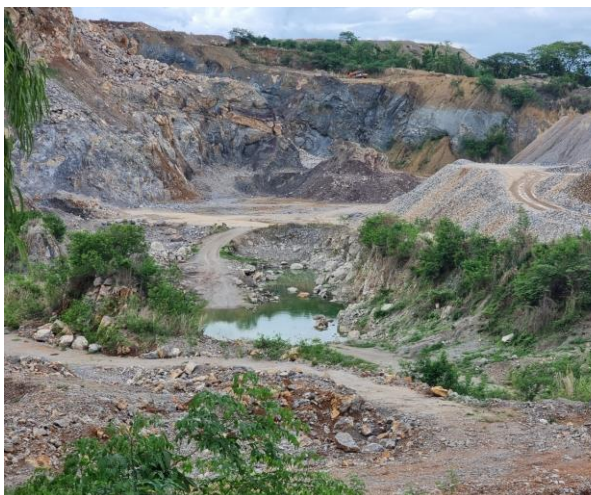
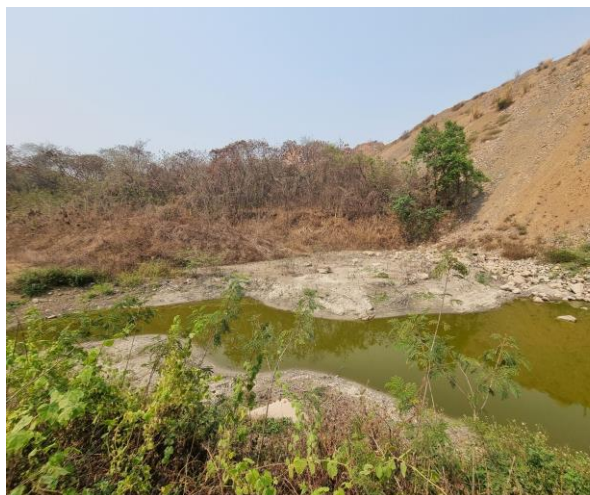
รูปที่ 2-9 บ่อดักตะกอนในโครงการ

รูปที่ 2-9 (ต่อ) บ่อดักตะกอนในโครงการ

3. ให้จัดสร้างบ่อดักตะกอน จำนวน 4 บ่อ ได้แก่ อักษร “บ 1” ขนาดเนื้อที่ 2,415 ตารางเมตร ลึก 5 เมตร อยู่ทางทิศเหนือในแปลงคำขอของ หจก. จรัลรัตน์ อักษร “บ 2” ขนาดเนื้อที่ 5,215 ตารางเมตร ลึก 5 เมตร อยู่ทางทิศตะวันตกในแปลงคำขอของ บจก.พะเยาศิลาภรณ์ อักษร “บ 3” ขนาดเนื้อที่ 845 ตารางเมตร ลึก 5 เมตร อยู่ทางทิศตะวันตกเฉียงใต้ในแปลงคำขอของ นางดารารัตน์ สรรค์พลักษณ์ อักษร “บ 4” ขนาดเนื้อที่ 3,500 ตารางเมตร ลึก 5 เมตร อยู่ทางทิศตะวันออกเฉียงเหนือในแปลงคำขอของ บจก.พะเยารูรึก เพื่อรองรับปริมาณน้ำและตะกอนที่ชะล้างผ่าน บริเวณหน้าเหมือง โรงไม้หิน และบริเวณที่เก็บกองเปลือกดิน	-ทางโครงการ บจก.พะเยารูรึก จัดสร้างบ่อดักตะกอนแล้ว	-ไม่มี	-ดังแสดงในรูปที่ 2-9 บ่อดักตะกอนในโครงการ

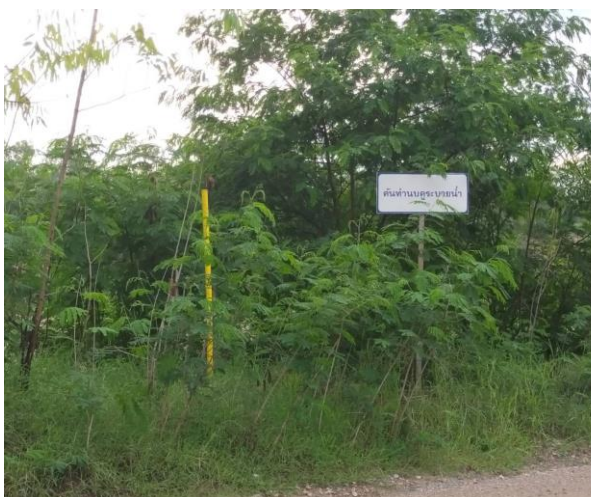
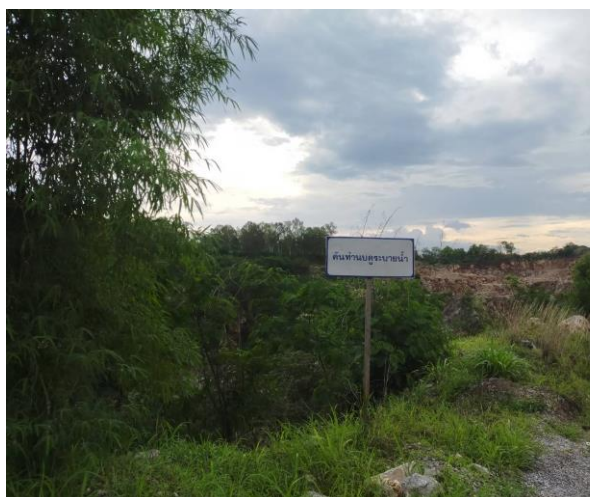
รูปที่ 2-10 คันท่านดินของโครงการ

รูปที่ 2-10 (ต่อ) คันท่านดินของโครงการ

4. ให้จัดสร้างคันทำนบดินอัดแน่น พื้นที่หน้าตัดเป็นรูปสี่เหลี่ยมคางหมู ขนาดความกว้างด้านบน 2 เมตร ความกว้างด้านล่าง 6 เมตร ความสูง 1.5 เมตร บริเวณขอบแปลงประทานบัตร ตามที่กำหนดในแผนผัง โครงการทำเหมือง เพื่อเบี่ยงเบนทางน้ำลงสู่บ่อดักตะกอน	-มีการจัดสร้างคันทำนบดิน ตามที่กำหนดในแผนผัง โครงการทำเหมือง เพื่อเบี่ยงเบนทางน้ำลงสู่บ่อดักตะกอน	-ไม่มี	-ดังแสดงในรูปที่ 2-10 คันทำนบดินของโครงการ

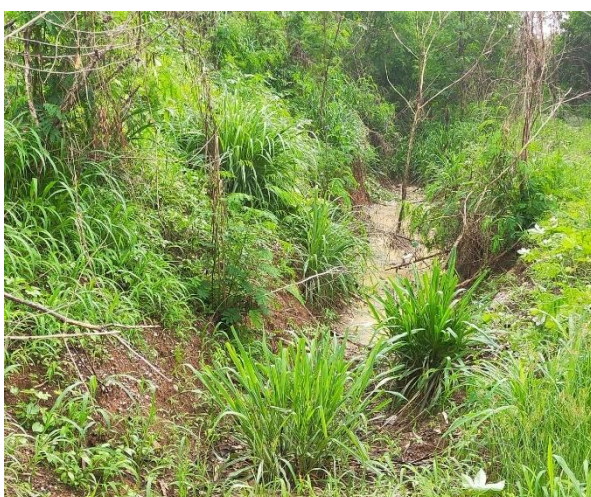
รูปที่ 2-11 รางระบายน้ำตามแนวเขตประทุนบัตร

5. ให้ทางโครงการดูแลรักษาคูระบายน้ำรูปสี่เหลี่ยมคางหมู ความกว้างด้านบน 2 เมตร ความกว้างด้านล่าง 0.5 เมตร ลึก 1 เมตร เพื่อป้องกัน/ลดน้ำฝนที่ไหลผ่านและบังคับการไหลของน้ำลงบ่อดักตะกอนของ โครงการได้อย่างมีประสิทธิภาพ	-ทางโครงการดูแลรักษาคูระบาย เพื่อป้องกัน/ลดน้ำฝนที่ไหลผ่านและบังคับการไหลของน้ำลงบ่อดักตะกอนของ โครงการได้อย่างมีประสิทธิภาพ	-ไม่มี	-ดังแสดงในรูปที่ 2-11 รางระบายน้ำตามแนวเขตประทานบัตร

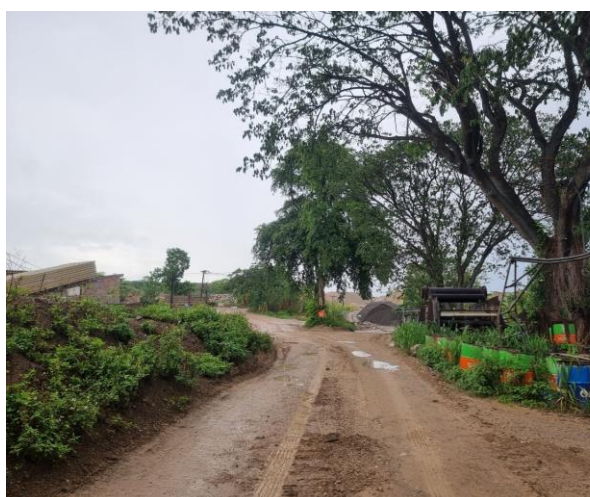
รูปที่ 2-12 ถนนในโครงการ

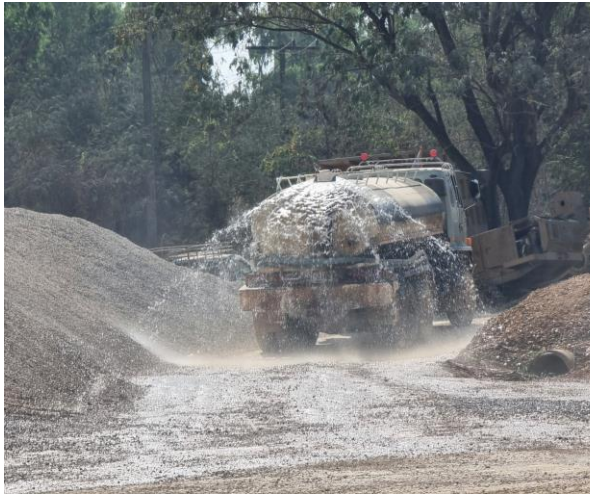
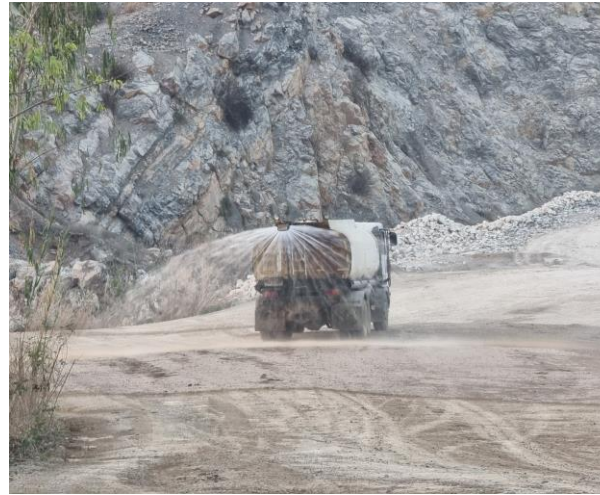
รูปที่ 2-18 การฉีดพรมน้ำในพื้นที่โครงการเพื่อป้องกันการ
ฟุ้งกระจายของฝุ่นละออง

รูปที่ 2-18 (ต่อ) การฉีดพรมน้ำในพื้นที่โครงการเพื่อป้องกันการ
ฟุ้งกระจายของฝุ่นละออง

เงื่อนไขตามมาตรการฯ	ผลการปฏิบัติตามมาตรการ	ปัญหาและอุปสรรคในการปฏิบัติตามมาตรการ	รูปประกอบ
5. จัดให้มีการฉีดพรมน้ำบริเวณหน้าเหมืองของโครงการอย่างสม่ำเสมอ เพื่อลดฝุ่นละออง	-ทางโครงการมีรถบรรทุกน้ำทำการฉีดพรมน้ำทั่วทั้งพื้นที่โครงการที่มีโอกาสเกิดการฟุ้งกระจายของฝุ่นอย่างสม่ำเสมอเช่น ถนน โรงโม่หิน พื้นที่หน้าเหมือง เป็นต้น	-ไม่มี	-ดังแสดงในรูปที่ 2-18 การฉีดพรมน้ำในพื้นที่โครงการเพื่อป้องกันการฟุ้งกระจายของฝุ่นละออง

เงื่อนไขตามมาตรการฯ	ผลการปฏิบัติตามมาตรการ	ปัญหาและอุปสรรคในการปฏิบัติตามมาตรการ	รูปประกอบ
3. จัดให้มีรถบรรทุกน้ำฉีดพรมน้ำบริเวณเส้นทางขนส่งแร่ช่วงหน้าเหมืองถึง โรงโม่หิน ตลอดจนเส้นทางขนส่งจากโรงโม่หินสู่พื้นที่ภายนอกที่เป็น ถนนลูกรัง ซึ่งจากข้อเสนอแนะของ US.EPA 1976 ประมาณไว้ว่าการฉีด พรมน้ำบนถนนให้มีความชื้น จะสามารถลดปริมาณฝุ่นได้มากกว่า ร้อยละ 50 ซึ่งจำนวนครั้งของการฉีดพรมน้ำจะต้องพิจารณาจากสภาพ อากาศและฤดูกาล เช่น ในช่วงฤดูร้อนและฤดูหนาว ควรฉีดพรมน้ำ ประมาณ 3-4 ครั้งต่อวัน ส่วนในช่วงฤดูฝนควรฉีดพรมเพียงวันละ 1-2 ครั้ง หรือไม่จำเป็นต้องทำการฉีดพรมน้ำหากมีฝนตกอยู่สม่ำเสมอ โดย ให้ใช้น้ำจากบ่อรับน้ำของโครงการ	-มีรถบรรทุกน้ำคอยฉีดพรมพื้นที่ต่างๆในโครงการ		-ดังแสดงในรูปที่ 2-18 การฉีดพรมน้ำในพื้นที่โครงการเพื่อป้องกันการฟุ้งกระจายของฝุ่นละออง

4. ให้กลุ่มเหมืองร่วมกันฉีดพรมน้ำบนเส้นทางขนส่งแร่ช่วงที่เป็นถนนลูกรังระยะทางประมาณ 2.2 กิโลเมตร ทุกวัน วันละ 4 เที่ยว ยกเว้นในช่วงที่มีฝนตกสม่ำเสมอ	-มีรถบรรทุกน้ำคอยฉีดพรมพื้นที่ต่างๆในโครงการ	-ไม่มี	-ดังแสดงในรูปที่ 2-18 การฉีดพรมน้ำในพื้นที่โครงการเพื่อป้องกันการฟุ้งกระจายของฝุ่นละออง

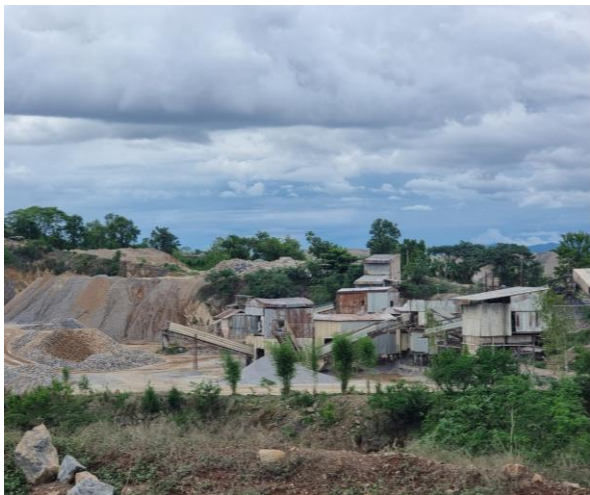
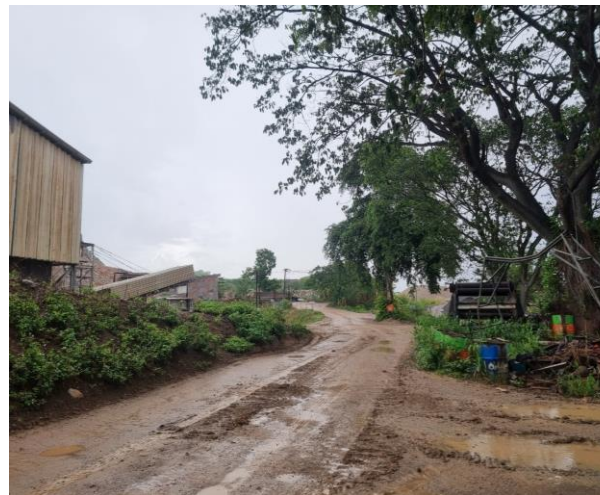
รูปที่ 2-19 ดินไม้โดยรอบพื้นที่โรงไม้หิน

รูปที่ 2-19 (ต่อ) ดินไม้โดยรอบพื้นที่โรงไม้หิน

7. ให้ดูแลไม้ยืนต้นโตเร็วที่ปลูกไว้บริเวณโรงโม่หิน (จำนวน 2 แถว สลับพื้นปลา มีระยะห่างระหว่างต้นและแถวประมาณ 2x2 เมตร) ให้เจริญเติบโตได้ดียิ่งขึ้น เพื่อเป็นการปิดกั้นทิศทางลม เสียง และเป็นตัว กรองฝุ่นละอองออกสู่ภายนอก อีกทั้งยังช่วยลดผลกระทบทางด้าน ทัศนียภาพ	-มีการดูแลไม้ยืนต้นโตเร็วที่ปลูกไว้บริเวณโรงโม่หินเดิม และปลูกเพิ่มในส่วนที่ล้มตายอยู่เสมอ	-ไม่มี	-แสดงในรูปที่ 2-19 ต้นไม้โดยรอบพื้นที่โรงโม่หิน

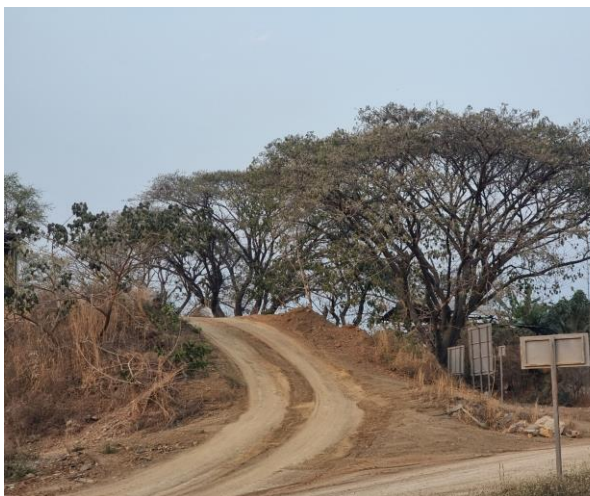
รูปที่ 2-20 ถนนในโครงการที่มีการดูแลเป็นอย่างดี

1.2.3 บริเวณเส้นทางขนส่งแร่			
1. เส้นทางที่ใช้ในการขนส่งแร่ที่เป็นถนนลูกรังอัดแน่น ให้ทำการปรับปรุงและซ่อมแซมให้เป็นถนนที่มีผิวจราจรที่ไม่ก่อให้เกิดฝุ่นฟุ้งกระจายมาก เช่น การบดอัดด้วยดินและหินให้แน่น ปรับเกลี่ยผิวถนนให้เรียบ พร้อม ทั้งดูแลรักษาสภาพเส้นทางให้อยู่ในสภาพใช้งานได้ดียิ่งขึ้น	-ทางโครงการดูแลสภาพถนนเป็นอย่างดีไม่ก่อให้เกิดฝุ่นฟุ้งกระจายมาก และทำการฉีดพรมน้ำอย่างสม่ำเสมอ	-ไม่มี	-แสดงในรูปที่ 2-20 ถนนในโครงการที่มีการดูแลเป็นอย่างดี

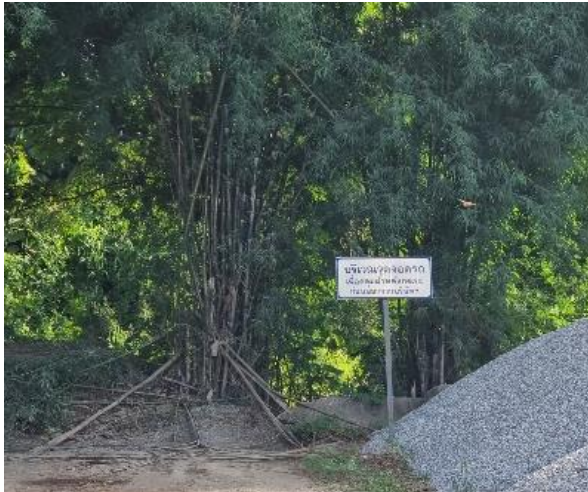
รูปที่ 2-22 จุดปิดคลุมกระบะบรรจุของโครงการ
(ภาพตัวอย่าง)

6. การขนส่งแร่ออกสู่เส้นทางสาธารณะทุกครั้ง จะต้องใช้ผ้าใบคลุมรถบรรทุกเพื่อป้องกันการร่วงหล่นของแร่ และการฟุ้งกระจายของฝุ่นแร่	-ทางโครงการกำหนดให้รถบรรทุกทุกคันจะต้องใช้ผ้าใบคลุมรถบรรทุกเพื่อป้องกันการร่วงหล่นของแร่ และการฟุ้งกระจายของฝุ่นแร่ ในการขนส่งแร่ออกสู่เส้นทางสาธารณะ	-ไม่มี	-ดังแสดงในรูปที่ 2-22 จุดปิดคลุมกระบะบรรทุกของโครงการ

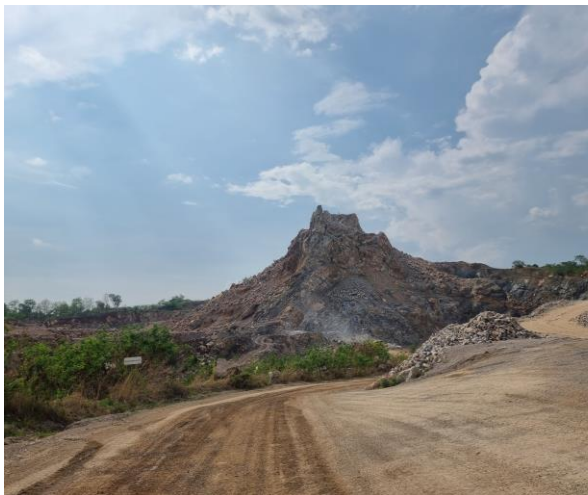
รูปที่ 2-24 หน้าเหมืองที่เปิดตามแผนผังโครงการกำหนด

เงื่อนไขตามมาตรการฯ	ผลการปฏิบัติตามมาตรการ	ปัญหาและอุปสรรคในการปฏิบัติตามมาตรการ	รูปประกอบ
1.5 อุทกวิทยาและคุณภาพน้ำ			
1. ให้เดินหน้าเหมืองให้มีลักษณะเป็นขั้นบันไดเพื่อลดความแรงของน้ำฝน ไหลบ่าบริเวณหน้าเหมือง และบริเวณใดที่ไม่เกี่ยวข้องกับการทำเหมือง และกิจกรรมเกี่ยวเนื่องให้รักษาสภาพพื้นที่เดิมไว้ให้ได้มากที่สุด	-ทางโครงการมีการเปิดหน้าเหมืองแบบขั้นบันไดตามที่แผนผังโครงการกำหนดเพื่อลดความแรงของน้ำฝน ไหลบ่าบริเวณหน้าเหมือง และบริเวณใดที่ไม่เกี่ยวข้องกับการทำเหมือง และกิจกรรมเกี่ยวเนื่อง	-ไม่มี	-ดังแสดงในรูปที่ 2-24 หน้าเหมืองที่เปิดตามแผนผังโครงการกำหนด

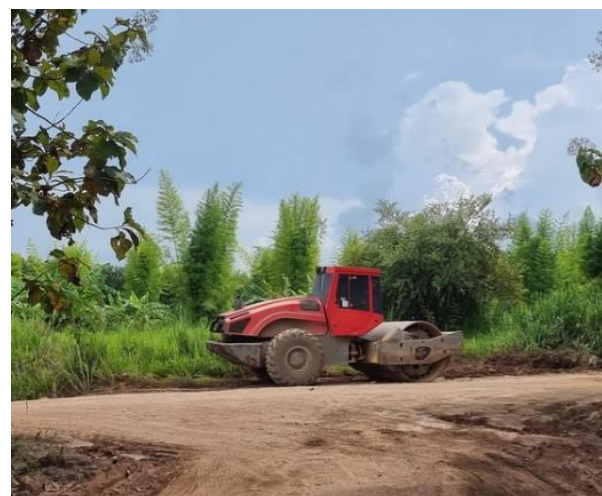
รูปที่ 2-27 กิจกรรมการซ่อมแซมถนนจากกลุ่มเหมือง
(ภาพกิจกรรมล่าสุด)

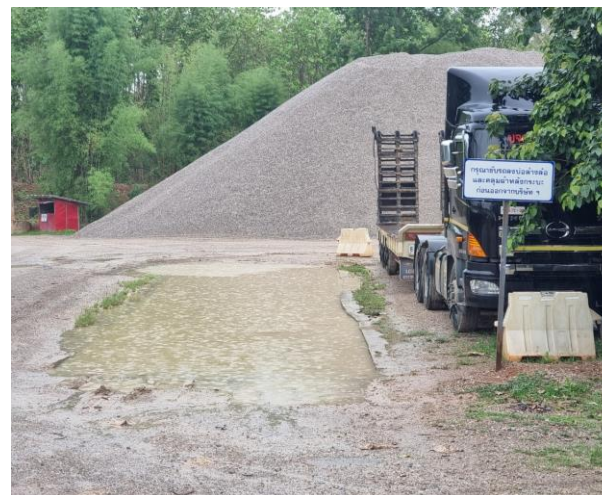
รูปที่ 2-30 จุดล้างล้อในโครงการ

8. ให้ดูแลระบบบ่อล้างล้อ และระบบสเปรย์น้ำบริเวณพื้นที่โรงโม่หินให้อยู่ในสภาพที่ใช้งานได้อย่างมีประสิทธิภาพอยู่เสมอ โดยรถบรรทุกทุกคัน จะต้องล้างล้อก่อนออกจากโรงโม่หิน	-มีการจัดทำระบบล้างล้อและดูแลให้ใช้งานได้ดียิ่งมีประสิทธิภาพอยู่เสมอ โดยกำหนดให้รถบรรทุกทุกคัน จะต้องล้างล้อก่อนออกจากโรงโม่หิน	-ไม่มี	-แสดงในรูปที่ 2-30 จุดล้างล้อในโครงการ

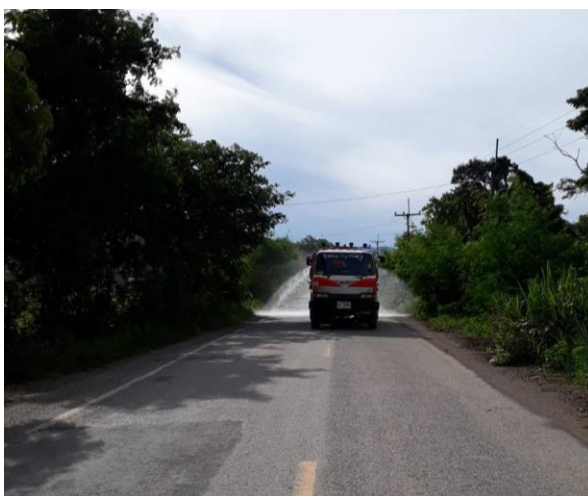
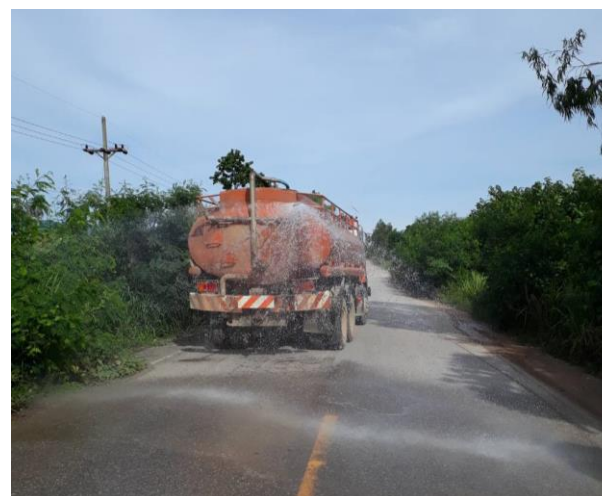
รูปที่ 2-31 การฉีดล้างถนนลาดยางที่เป็นเส้นทาง
ขนส่งแร่

รูปที่ 2-31 (ต่อ) การฉีดล้างถนนลาดยางที่เป็นเส้นทาง
ขนส่งแร่
