1.1 ความเป็นมาของการจัดทำรายงาน

ห้างหุ้นส่วนจำกัด โชคศิลาสระบุรี เสนอรายงานการประเมินผลกระทบสิ่งแวดล้อม (เดิมเรียกรายงานการวิเคราะห์ผลกระทบสิ่งแวดล้อม) โครงการเหมืองแร่หินอุตสาหกรรมชนิดหินปูน (เพื่อทำปูนขาว) และดินอุตสาหกรรมชนิดดินซีเมนต์ คำขอประทานบัตรที่ 10/2555 ตั้งอยู่ที่ หมู่ที่ 2 ตำบลท่าตูม อำเภอกำแพงคอย จังหวัดสระบุรี (รูปที่ 1.1-1) และจากการประชุมคณะกรรมการผู้ชำนาญการพิจารณารายงานการวิเคราะห์ผลกระทบสิ่งแวดล้อมโครงการเหมืองแร่ เพื่อพิจารณารายงานการประเมินผลกระทบสิ่งแวดล้อม ครั้งที่ 27/2556 เมื่อวันที่ 15 ตุลาคม 2556 คณะกรรมการผู้ชำนาญการฯ มีมติเห็นชอบรายงานการประเมินผลกระทบสิ่งแวดล้อมโครงการเหมืองแร่หินอุตสาหกรรมชนิดหินปูน (เพื่อทำปูนขาว) และดินอุตสาหกรรมชนิดดินซีเมนต์ คำขอประทานบัตรที่ 10/2555 (ต่อมาได้รับอนุญาตเป็นประทานบัตรที่ 33347/16089 มีอายุประทานบัตร 10 ปี ตั้งแต่วันที่ 4 กันยายน 2557 ถึงวันที่ 3 กันยายน 2567 (เอกสารแนบ 1) สำนักงานนโยบายและแผนทรัพยากรธรรมชาติและสิ่งแวดล้อม แจ้งผลการพิจารณารายงานการประเมินผลกระทบสิ่งแวดล้อมของโครงการดังกล่าว โดยจะต้องปฏิบัติตามเงื่อนไขมาตรการป้องกันและแก้ไขผลกระทบสิ่งแวดล้อม และมาตรการติดตามตรวจสอบผลกระทบสิ่งแวดล้อม ตามหนังสือที่ ทส 1009.2/471 ลงวันที่ 16 มกราคม 2557 (เอกสารแนบ 2)

| 1. ชื่อโครงการ | โครงการเหมืองแร่หินอุตสาหกรรมชนิด

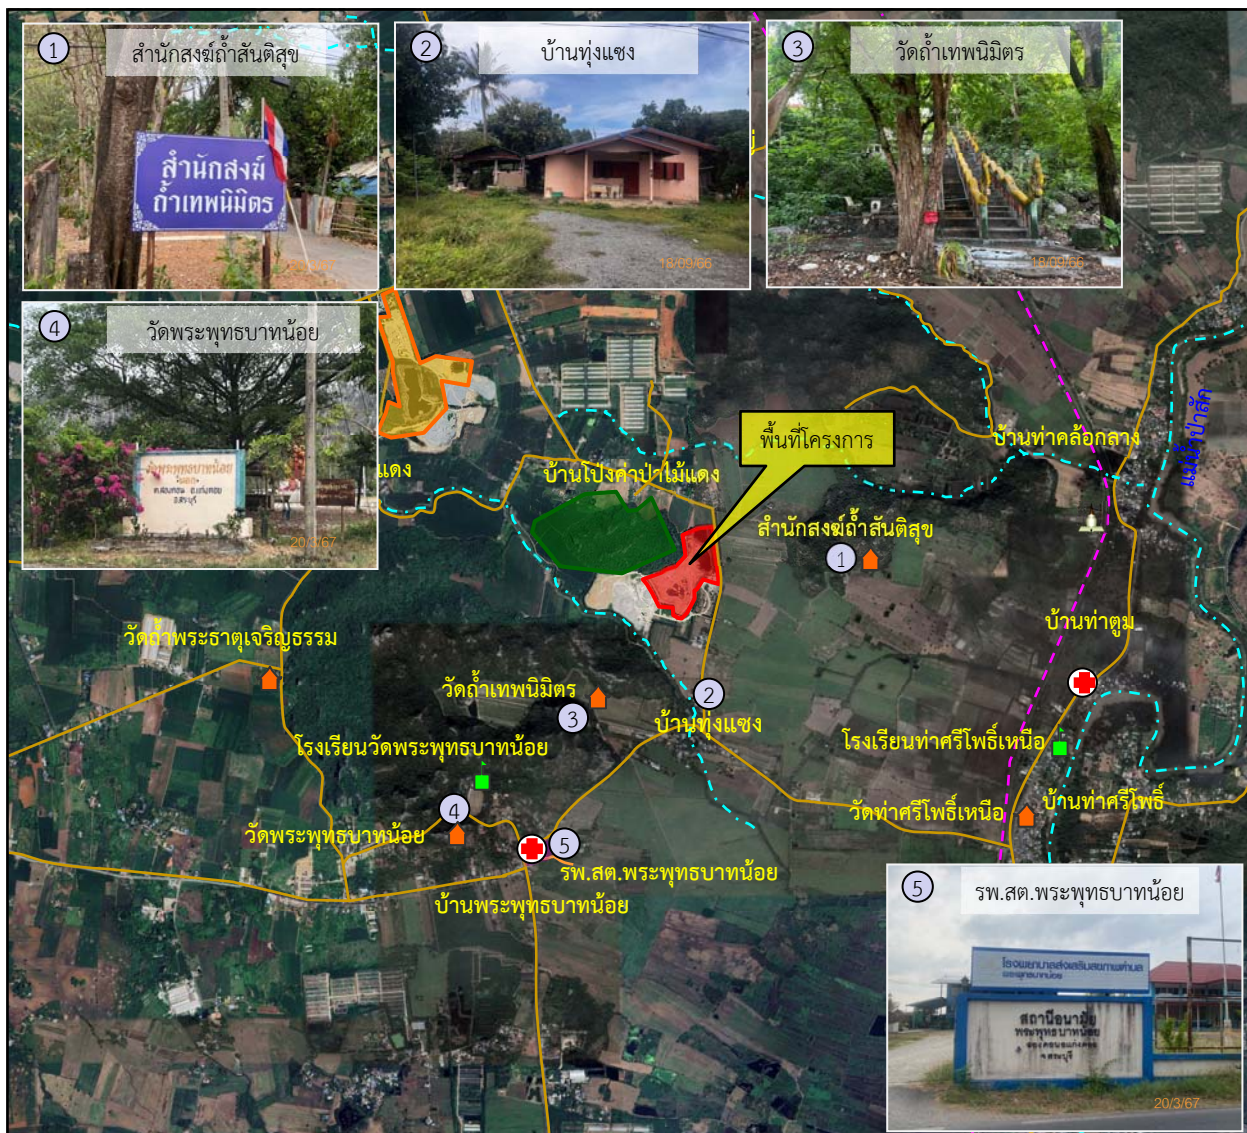
รูปที่ 1.3-3

การใช้ประโยชน์ที่ดินโดยรอบโครงการ

2) การใช้ประโยชน์ที่ดินโดยรอบโครงการ ด้านทิศตะวันตกติดกับพื้นที่ป่าไม้บริเวณเขาพระพุทธรูปน้อย ด้านทิศเหนือติดกับพื้นที่เกษตรกรรม ทิศใต้ติดกับพื้นที่เกษตรกรรม ทิศตะวันออกติดกับพื้นที่เกษตรกรรม และสำนักงานของโครงการ ชุมชนที่อยู่ใกล้เคียง ประกอบด้วย บ้านโป่งค่าป่าไม้แดง บ้านทุ่งแซง บ้านพระพุทธรูปน้อย และบ้านป่าไม้แดง สถานที่สำคัญที่อยู่ใกล้เคียง ได้แก่ สำนักสงฆ์ถ้ำสันติสุข วัดถ้ำเทพนิมิตร โรงเรียนวัดพระพุทธรูปน้อย รพ.สต.พระพุทธรูปน้อย และวัดพระพุทธรูปน้อย ดังรูปที่ 1.3-3
