ผลการปฏิบัติตามมาตรการ
ติดตามตรวจสอบผลกระทบ
สิ่งแวดล้อม

โครงการ เสนาคิท์ เอ็มอาร์ที บางแค เฟส 1 ของ นิติบุคคลอาคารชุด เอ็มอาร์ที บางแค เฟส1

จัดทำรายงานโดย บริษัท เซ็น เอกซ์ พร็อพเพอร์ตี้ แมเนจเม้นท์ จำกัด

ระหว่างเดือน มกราคม - มิถุนายน พ.ศ. 2567

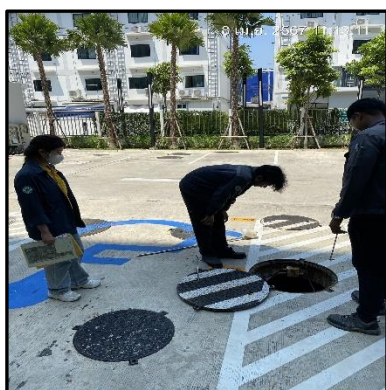
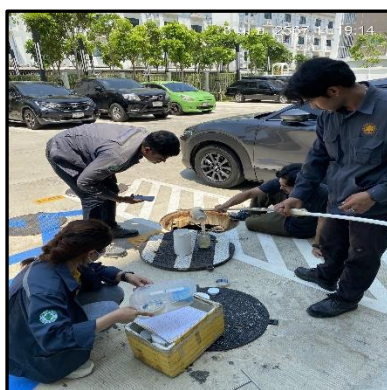
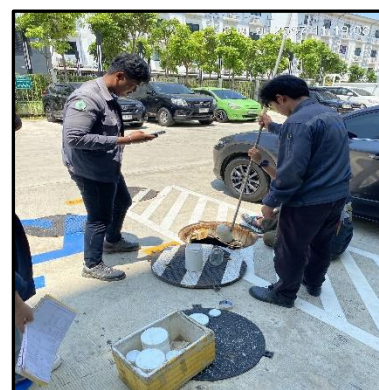
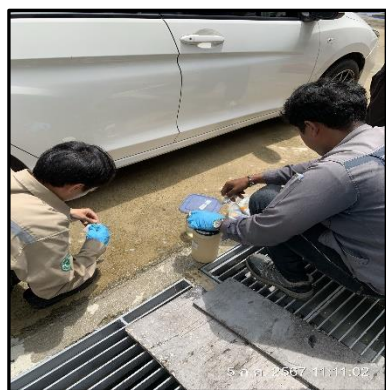
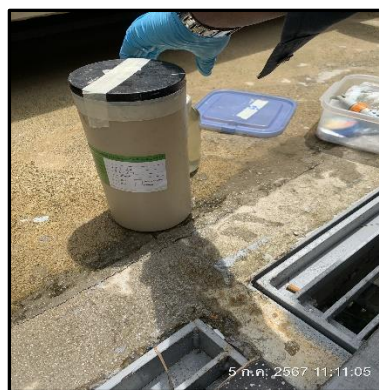
การตรวจวัดคุณภาพน้ำทิ้ง ทำการเก็บตัวอย่างคุณภาพน้ำ 3 จุด ได้แก่ จุดรวบรวมน้ำเสียเข้าระบบบำบัดน้ำเสียจำนวน 1 จุด จุดระบายน้ำออกจากระบบบำบัดน้ำเสียจำนวน 1 จุด และบ่อพักน้ำสุดท้ายของระบบก่อนระบายลงสู่ระบบระบายน้ำบนถนนสาธารณะริมถนนการะจำยอมจำนวน 1 จุด เดือนละ 1 ครั้ง
