ผลการปฏิบัติตามมาตรการติดตามตรวจสอบ
ผลกระทบสิ่งแวดล้อม

ตารางที่ 3-1 ผลการปฏิบัติตามมาตรการติดตามตรวจสอบคุณภาพสิ่งแวดล้อมของโครงการ จัดสรรที่ดิน The Centro วัชรพล (ระยะดำเนินการ)
ระหว่างเดือนมกราคม-มิถุนายน พ.ศ.2567

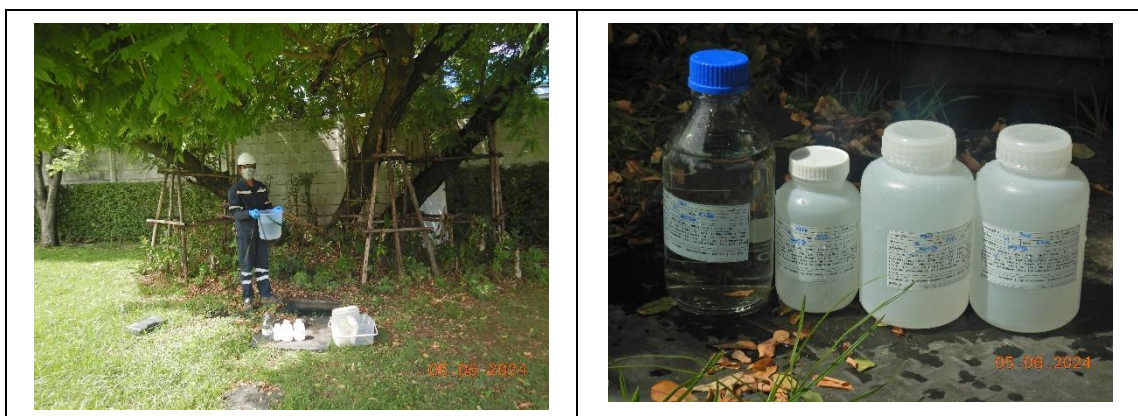
รูปที่ 3-1 ภาพถ่ายการเก็บตัวอย่างน้ำทิ้งหลังผ่านการบำบัด
จากระบบบำบัดน้ำเสียรวมของโครงการบริเวณบ่อตรวจคุณภาพน้ำ

วิธีการเก็บและวิเคราะห์ตัวอย่างน้ำทิ้งของโครงการได้ดำเนินการให้เป็นไปตามประกาศกระทรวงทรัพยากรธรรมชาติและสิ่งแวดล้อม เรื่อง กำหนดมาตรฐานควบคุมการระบายน้ำทิ้งที่จัดสรร ลงวันที่ 31 พฤษภาคม 2564 ประกาศในราชกิจจานุเบกษาฉบับประกาศทั่วไป เล่ม 138 ตอนที่ 161ง (ที่ดินจัดสรรประเภท ข) โดยบริษัท อีวีเอ็ม แลบบอราทอรี จำกัด ภาพถ่ายการเก็บตัวอย่างแสดงดังรูปที่ 3-1

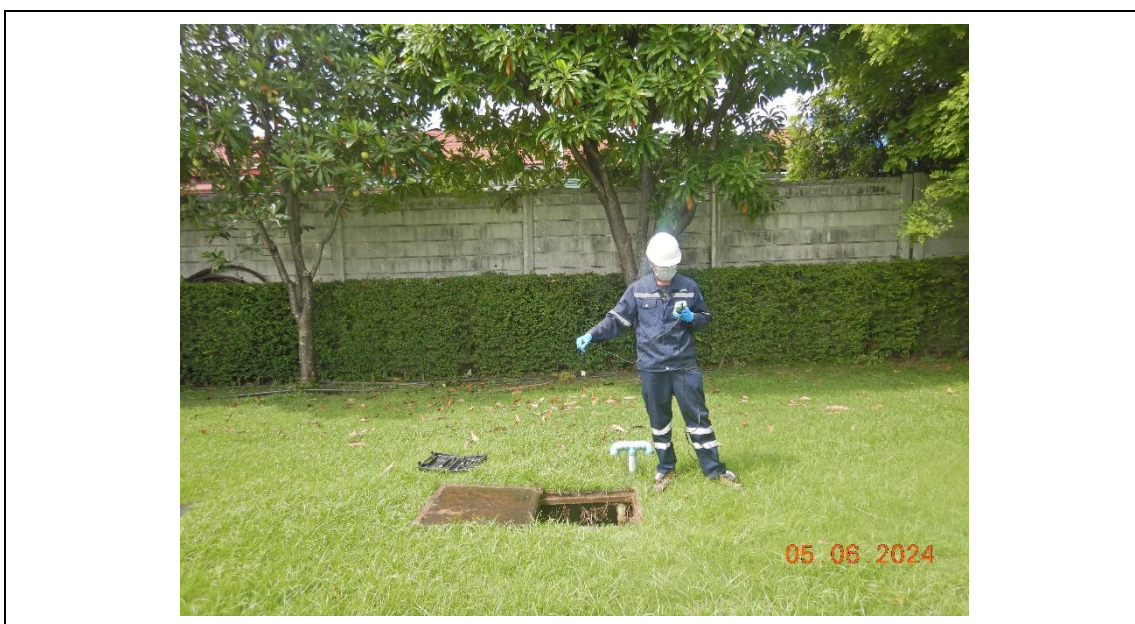
รูปที่ 3-3 ภาพถ่ายการเก็บตัวอย่างคุณภาพน้ำในบ่อเติมอากาศของระบบบำบัดน้ำเสียรวม
เมื่อวันที่ 5 มิถุนายน 2567

ผลการติดตามตรวจสอบคุณภาพน้ำบริเวณบ่อเติมอากาศ ซึ่งได้ทำการตรวจวัดในวันที่ 5 มิถุนายน 2567 พบว่า ค่าออกซิเจนละลาย (DO) มีค่า 5.18 มิลลิกรัม/ลิตร และโครงการมีการตรวจสอบอุปกรณ์ และการทำงานของอุปกรณ์ในระบบบำบัดน้ำเสียรวม เครื่องสูบน้ำ และเครื่องเติมอากาศตามตามวิธีตรวจสอบอุปกรณ์ (คู่มือ) ภาพถ่ายการตรวจวัดดังกล่าวแสดงดังรูปที่ 3-3

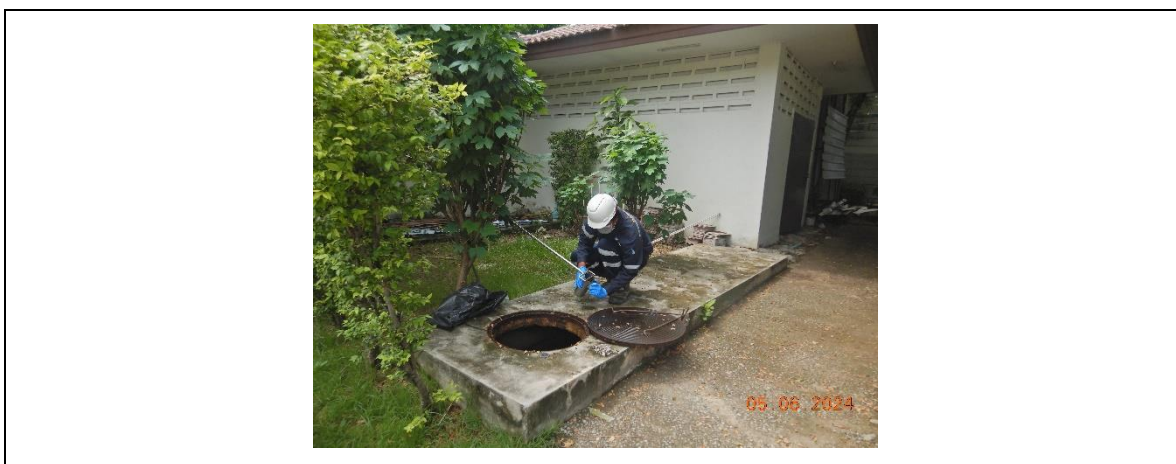
รูปที่ 3-4 ภาพถ่ายการเก็บตัวอย่างน้ำในบ่อเก็บน้ำรดน้ำต้นไม้
หลังผ่านการฆ่าเชื้อโรคด้วยระบบโอโซน

วิธีการเก็บตัวอย่างน้ำทิ้งเป็นไปตามประกาศกระทรวงทรัพยากรธรรมชาติและสิ่งแวดล้อม เรื่อง กำหนดมาตรฐานควบคุมการระบายน้ำทิ้งที่จัดสรร ลงวันที่ 31 พฤษภาคม 2564 ประกาศในราชกิจจานุเบกษาฉบับประกาศทั่วไป เล่ม 138 ตอนที่ 161ง (ที่ดินจัดสรรประเภท ข) ซึ่งทำการเก็บตัวอย่างโดยบริษัท อีวีเอ็ม แลบบอราทอรี จำกัด และวิเคราะห์ผลโดยบริษัท ท็อปส์-แลบ คอนซัลแตนท์ จำกัด ภาพถ่ายการเก็บตัวอย่างแสดงดังรูปที่ 3-4
