รายงานผลการปฏิบัติตามมาตรการป้องกันและแก้ไขผลกระทบสิ่งแวดล้อม
และมาตรการติดตามตรวจสอบผลกระทบสิ่งแวดล้อม
โครงการทำเหมืองแร่หินอุตสาหกรรมชนิดหินปูน เพื่ออุตสาหกรรมก่อสร้าง
ประทานบัตรเลขที่ 25105/15717
ตั้งอยู่ที่ ตำบลหนองยาง อำเภอหนองฉาง จังหวัดอุทัยธานี
ของบริษัท สหชนสิ่งแวดล้อมอุทัยธานี จำกัด
สำนักงานตั้งอยู่ เลขที่ 22-24 ถนนท่าช้าง

ระหว่างเดือนมกราคม – มิถุนายน 2567

รายงานผลการปฏิบัติตามมาตรการป้องกันและแก้ไขผลกระทบสิ่งแวดล้อม
และมาตรการติดตามตรวจสอบผลกระทบสิ่งแวดล้อม

- ชื่อโครงการ** โครงการทำเหมืองแร่หินอุตสาหกรรมชนิดหินปูน เพื่ออุตสาหกรรมก่อสร้าง
ประทานบัตรเลขที่ 25105/15717

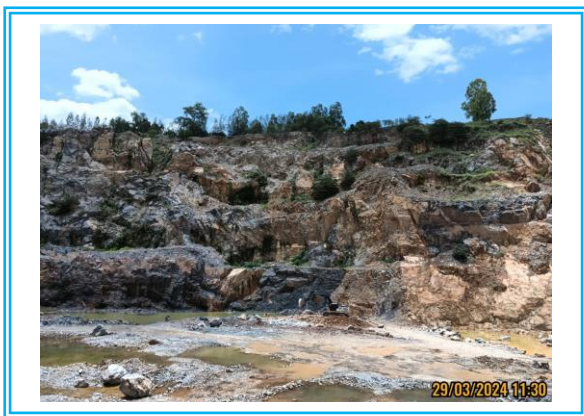
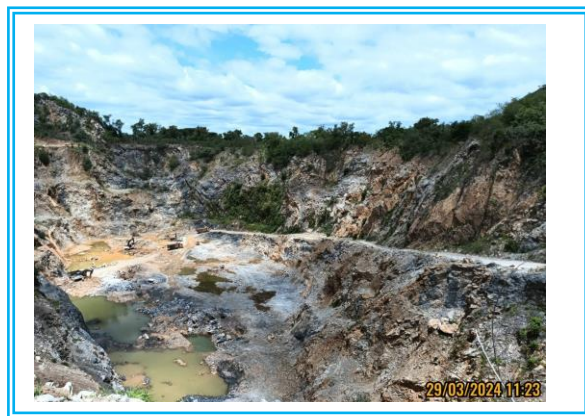
การทำเหมืองจะเป็นลักษณะชั้นบันได โดยให้แต่ละ Bench มีความสูงไม่เกิน 10 เมตร และมีความกว้างไม่น้อยกว่า 10 เมตร ทั้งนี้ จะรักษาให้มีความลาดเอียงทั้งหมดของหน้าเหมือง (Overall Slope) ไม่เกิน 45 องศา เว้นแต่จะมีผลการศึกษาทางวิศวกรรมศาสตร์พิสูจน์ว่าไม่เกิดการพังทลาย หากความลาดเอียงมากกว่านี้ ตลอดจนหลีกเลี่ยงการเดินหน้าเหมืองที่มีชั้นหินเอียงเข้าหาหน้างาน เพื่อป้องกันมิให้เกิดการพังถล่มหรือการร่วงหล่นของดินและเศษหินซึ่งทำให้บริเวณหน้าเหมืองมีสภาพที่ปลอดภัยอยู่เสมอ สภาพหน้าเหมืองปัจจุบันของโครงการ แสดงดังรูปที่ 2.9-1

รูปที่ 2.9-1 สภาพหน้าเหมืองปัจจุบันของโครงการ

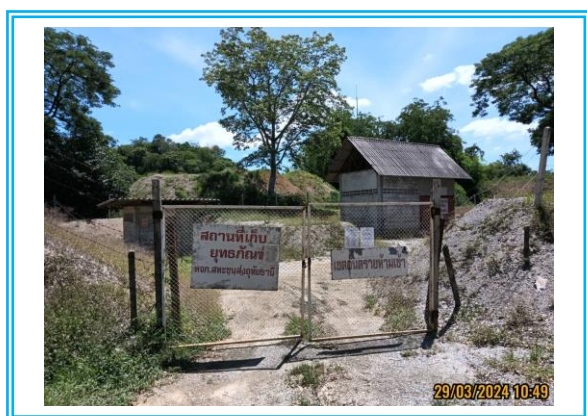
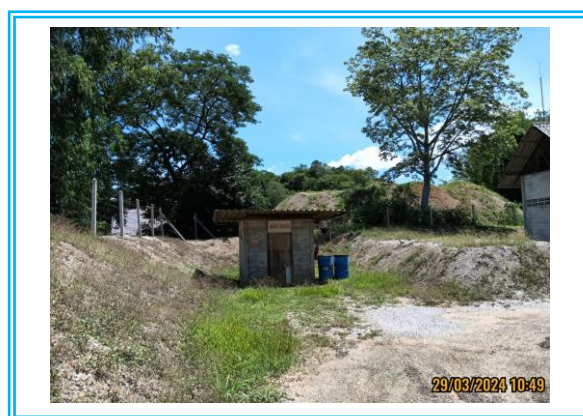
สร้างอาคารเก็บวัตุระเบิดไว้ที่บริเวณเครื่องจักรหมายเลข “ว” โดยปฏิบัติตามเงื่อนไขของการใช้และเก็บวัตุระเบิดตามกฎหมายกระทรวงฉบับที่ 9 (พ.ศ. 2513) ออกตามความในพระราชบัญญัติแร่ พ.ศ. 2510 ข้อ 4 หมวด 6 เรื่อง ข้อกำหนดเกี่ยวกับวัตุระเบิดอย่างเคร่งครัดทุกประการ สถานที่จัดเก็บวัตุยุทธภัณฑ์ของโครงการ แสดงดังรูปที่ 2.11-1

รูปที่ 2.11-1 สถานที่จัดเก็บวัตุยุทธภัณฑ์ของโครงการ

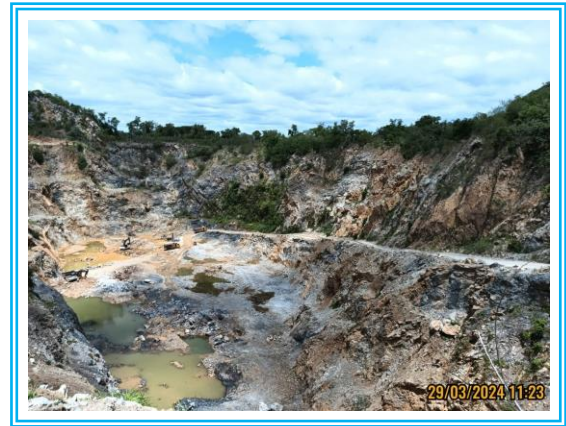
รูปที่ 3-1 สภาพหน้าเหมืองในปัจจุบัน

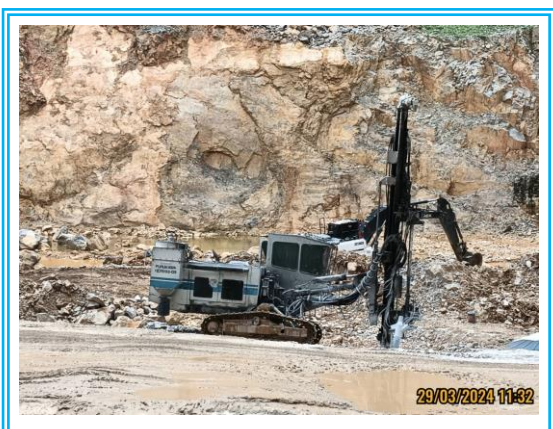
รูปที่ 3-3 เครื่องเจาะระเบิดที่มีอุปกรณ์เก็บฝุ่นติดไว้กับหัวเจาะ

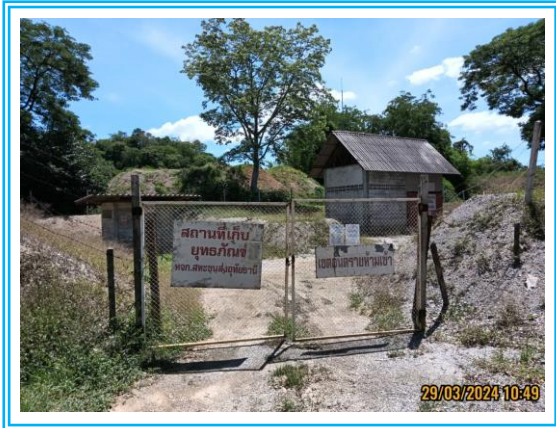
รูปที่ 3-5 สถานที่จัดเก็บวัตถุอันตราย

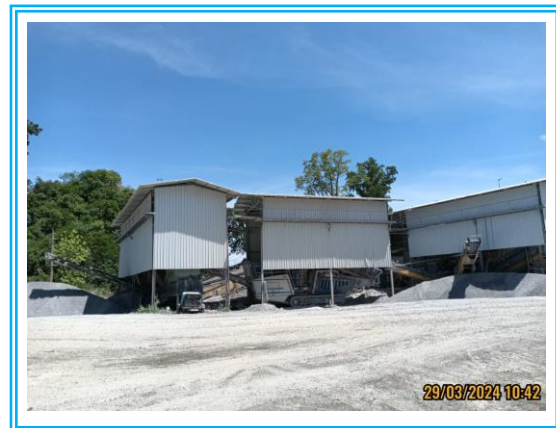
รูปที่ 3-6 ยักรับหินใหญ่ปิดคลุม 3 ด้าน

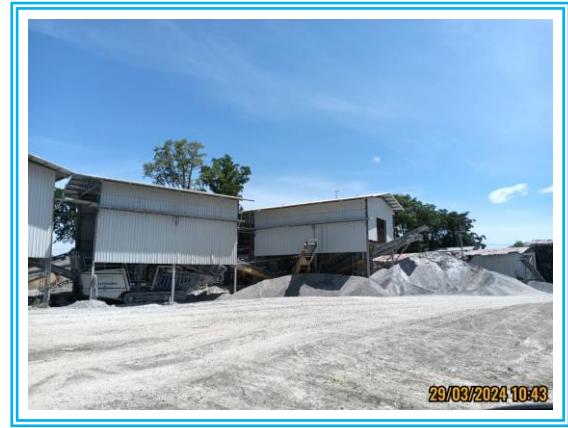
รูปที่ 3-7 อาคารโรงโม่แบบปิดคลุม

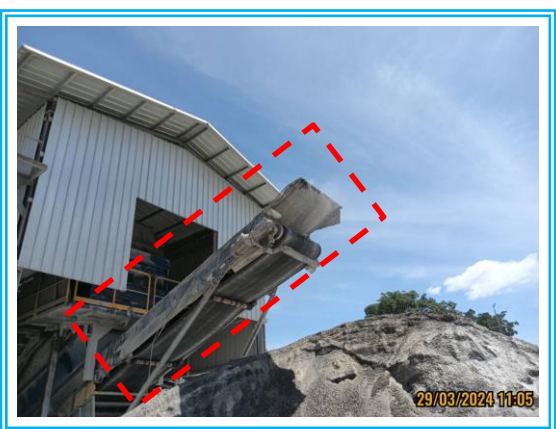
รูปที่ 3-8 สายพานลำเลียงแบบปิดคลุม

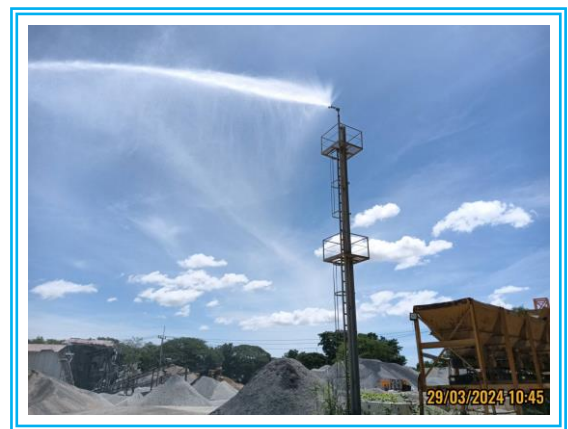
รูปที่ 3-9 สเปรย์น้ำบริเวณที่เกิดฝุ่นละออง

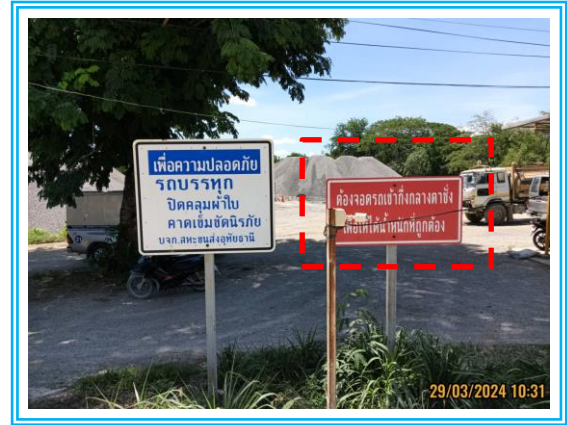
รูปที่ 3-14 จุดซังน้ำหนักรถบรรทุกแร่
(น้ำหนักไม่เกินที่กำหนด)

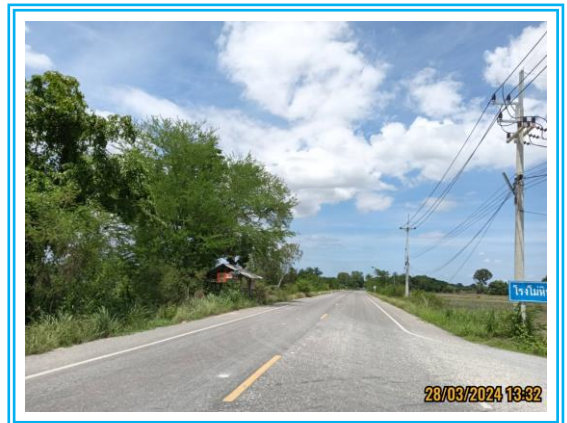
รูปที่ 3-16 เส้นทางขนส่งแร่อยู่ในสภาพดี

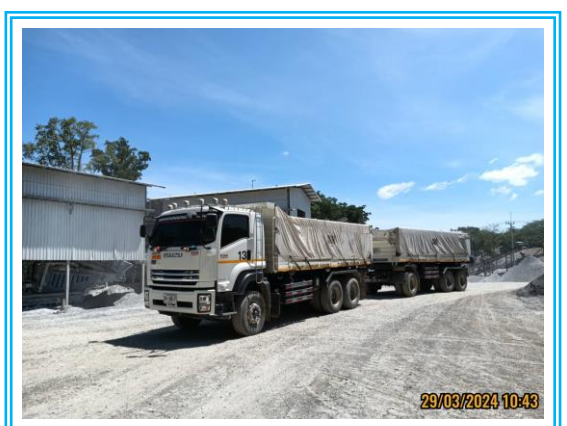
รูปที่ 3-18 รถบรรทุกมีผ้าใบปิดคลุมขณะบรรทุกแร่

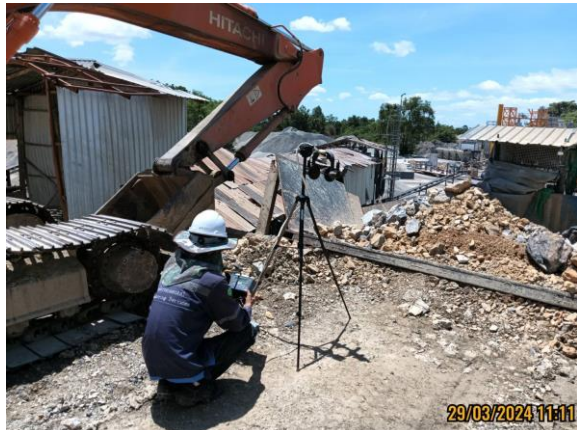
รูปที่ 4.3-7 แสดงการตรวจวัดค่าความทึบของฝุ่นละออง (Opacity)
บริเวณบนปากโม (Primary Crusher)
วันที่ 29 มีนาคม 2567

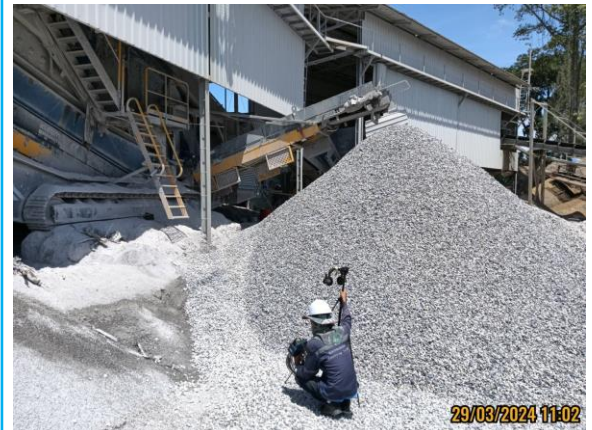
รูปที่ 4.3-8 แสดงการตรวจวัดค่าความทึบของฝุ่นละออง (Opacity)
บริเวณตะแกรงคัดขนาดหิน
วันที่ 29 มีนาคม 2567

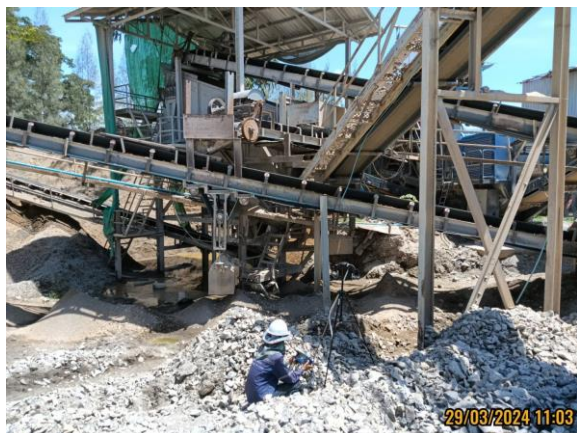
รูปที่ 4.3-9 แสดงการตรวจวัดค่าความทึบของฝุ่นละออง (Opacity)
บริเวณจุดถ่ายโอน (Transfer Point)
วันที่ 29 มีนาคม 2567

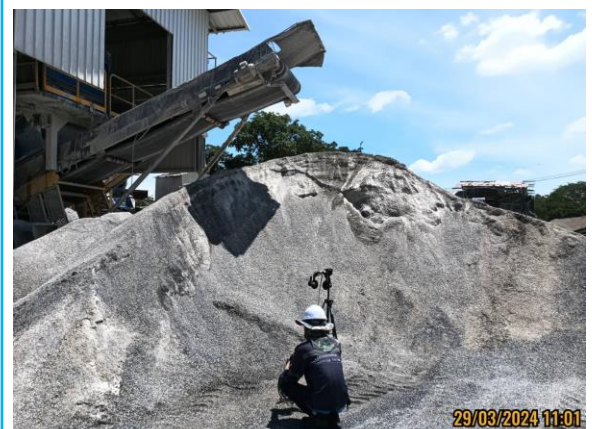
รูปที่ 4.3-10 แสดงการตรวจวัดค่าความทึบของฝุ่นละออง (Opacity)
บริเวณปลายสายพานลำเลียง
วันที่ 29 มีนาคม 2567

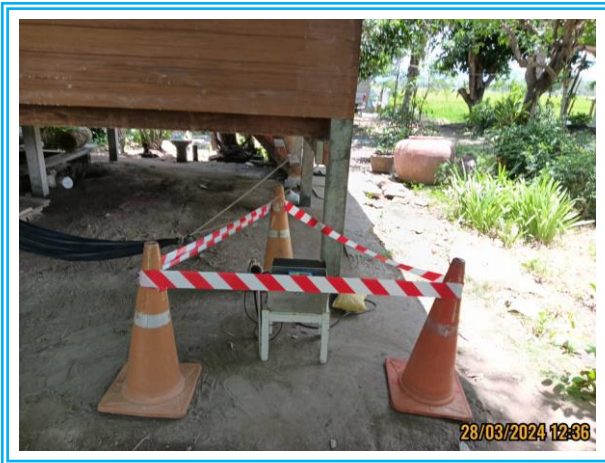
รูปที่ 4.3-18 แสดงการตรวจวัดความสั่นสะเทือน
บริเวณบ้านร่องไม้แดง
วันที่ 28 มีนาคม 2567

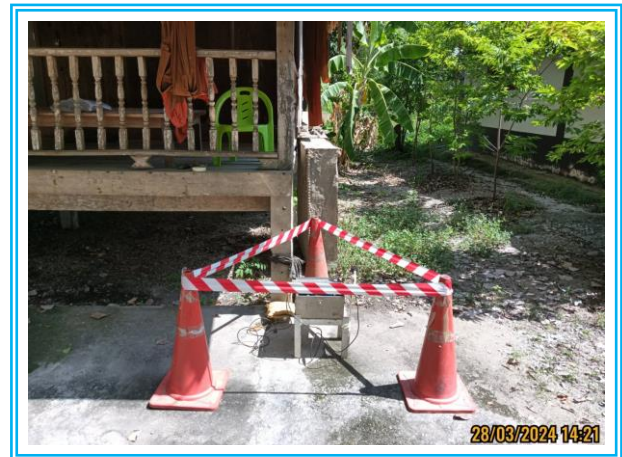
รูปที่ 4.3-19 แสดงการตรวจวัดความสั่นสะเทือน
บริเวณวัดใหม่เขาปูน
วันที่ 28 มีนาคม 2567

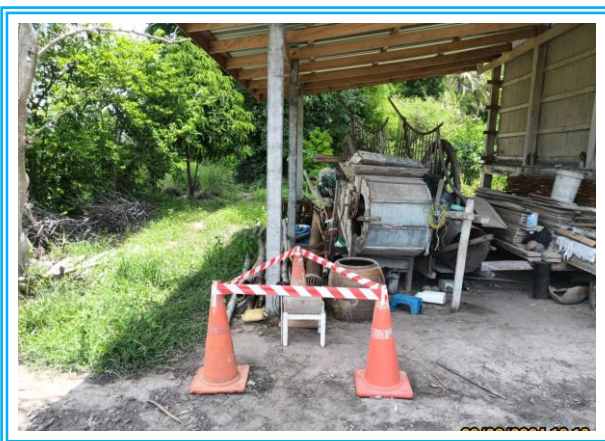
รูปที่ 4.3-20 แสดงการตรวจวัดความสั่นสะเทือน
บริเวณบ้านกระซอนล่าง
วันที่ 28 มีนาคม 2567
