รายงานผลการปฏิบัติตามมาตรการป้องกันและแก้ไขผลกระทบสิ่งแวดล้อม  
และมาตรการติดตามตรวจสอบผลกระทบสิ่งแวดล้อม  
โครงการเหมืองแร่เฟลด์สปาร์ ประทานบัตรที่ 30788/16125  
ร่วมแผนผังโครงการเดียวกันกับประทานบัตรที่ 25633/14505 (สินอายุ)  
ตั้งอยู่ที่ ตำบลวังประจวบ อำเภอเมืองตาก จังหวัดตาก  
ของบริษัท สินธพันธ์ จำกัด  
สำนักงานตั้งอยู่ เลขที่ 120/3 ถนนศาลาแดง แขวงสีลม เขตบางรัก กรุงเทพมหานคร 10500

ระหว่างเดือนมกราคม – มิถุนายน 2567

### โครงการเหมืองแร่เฟลด์สปาร์ ประทานบัตรที่ 30788/16125 ร่วมแผนผังโครงการเดียวกันกับประทานบัตรที่ 25633/14505

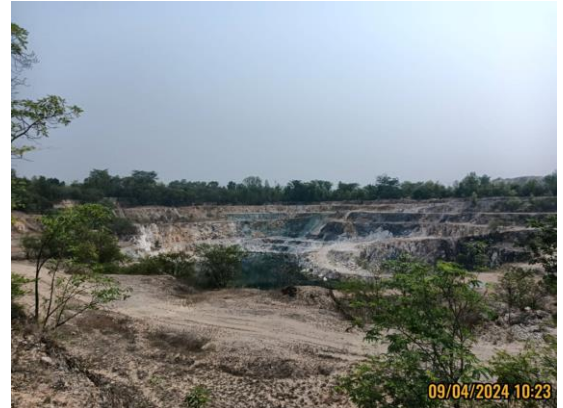
รูปที่ 3-2 สภาพพื้นที่โครงการในปัจจุบัน

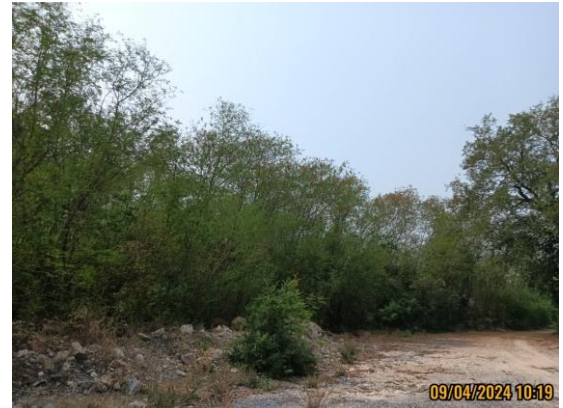
รูปที่ 3-4 พื้นที่ปรับปรุงฟื้นฟูสภาพหลังการทำเหมือง

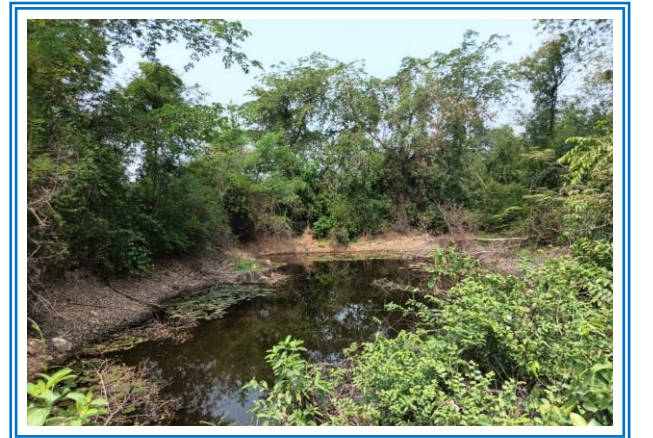
รูปที่ 3-10 บ่อดักตะกอน

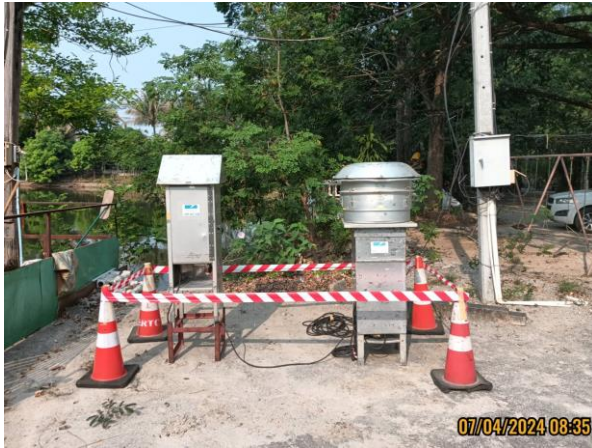
รูปที่ 4.3-1 แสดงการตรวจวัดคุณภาพอากาศ  
วัดน้ำดิบ ตำบลวังประจบ อำเภอมืองตาก จังหวัดตาก  
(ด้านทิศใต้)  
ระหว่างวันที่ 7-10 เมษายน 2567

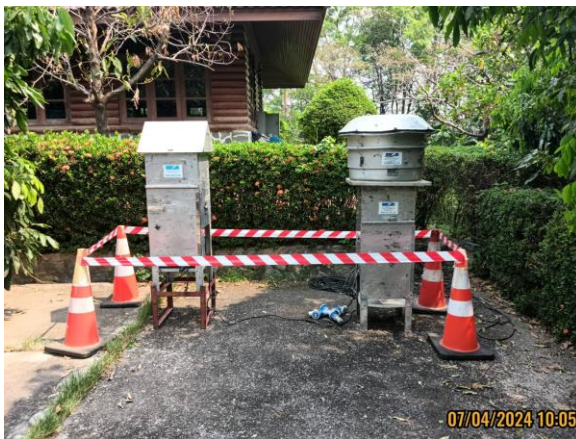
รูปที่ 4.3-3 แสดงการตรวจวัดคุณภาพอากาศ  
โรงแต่งแร่ตลิ่งสูง  
ระหว่างวันที่ 7-10 เมษายน 2567

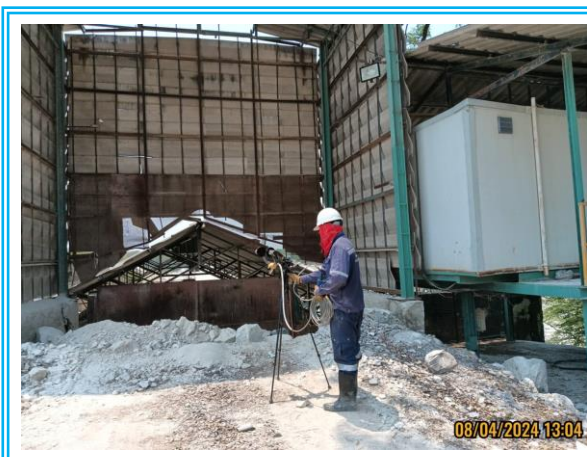
รูปที่ 4.3-7 แสดงการตรวจวัดค่าความทึบของฝุ่นละออง (Opacity)  
บริเวณบนปากโม  
วันที่ 8 เมษายน 2567

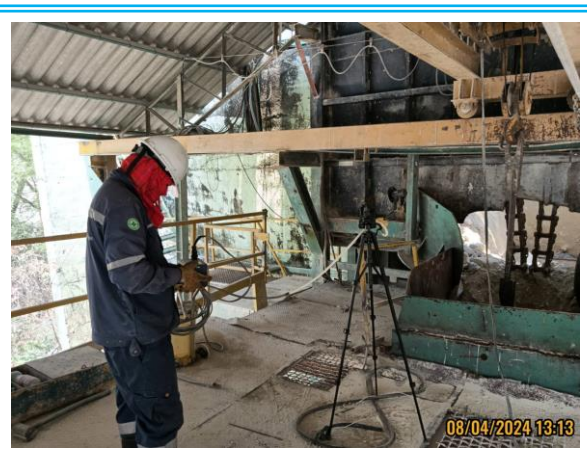
รูปที่ 4.3-8 แสดงการตรวจวัดค่าความทึบของฝุ่นละออง (Opacity)  
บริเวณจอร์จซ์เซอร์  
วันที่ 8 เมษายน 2567

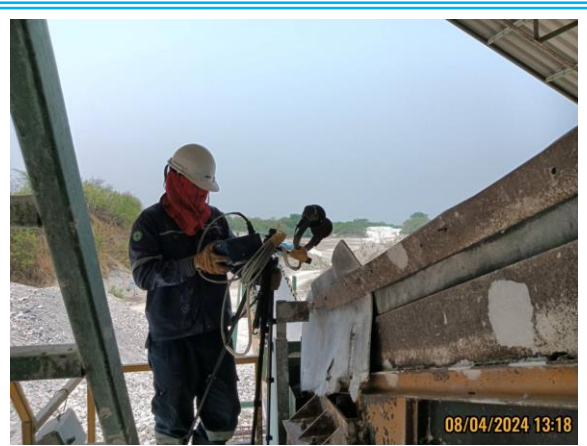
รูปที่ 4.3-10 แสดงการตรวจวัดค่าความทึบของฝุ่นละออง (Opacity)  
บริเวณตะแกรงคัดขนาด  
วันที่ 8 เมษายน 2567

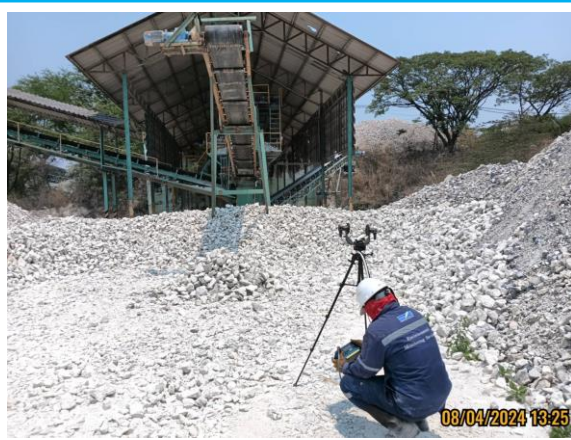
รูปที่ 4.3-11 แสดงการตรวจวัดค่าความทึบของฝุ่นละออง (Opacity)  
บริเวณจุดกองแร่  
วันที่ 8 เมษายน 2567

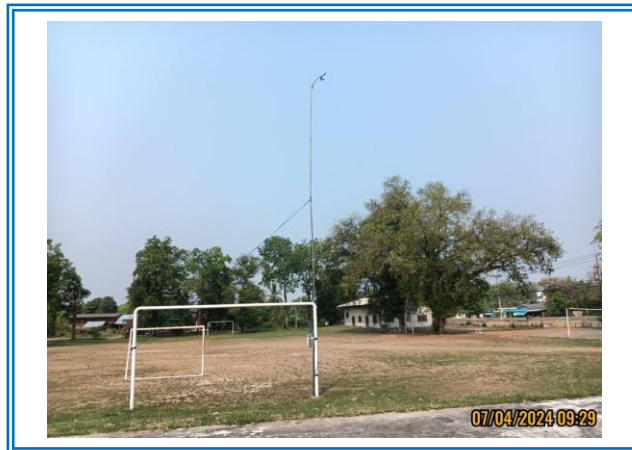
**รูปที่ 4.3-14** แสดงการตรวจวัดความเร็วและทิศทางลม  
บริเวณโรงเรียนน้ำดิบพิทยาคม  
ตำบลวังประจวบ อำเภอเมืองตาก จังหวัดตาก  
ระหว่างวันที่ 7-10 เมษายน 2567

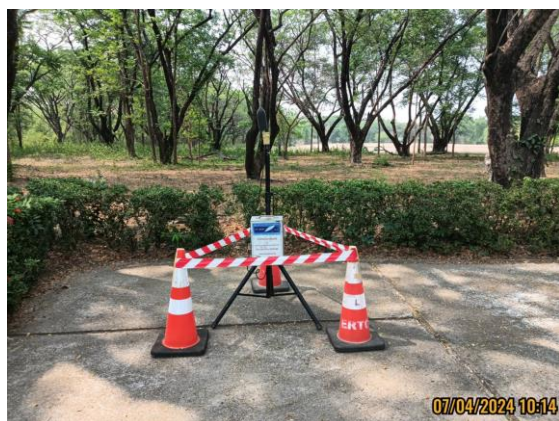
**รูปที่ 4.3-17** แสดงการตรวจวัดระดับเสียงโดยทั่วไป  
บริเวณโรงแต่งแร่ตลิ่งสูง  
ระหว่างวันที่ 7-10 เมษายน 2567

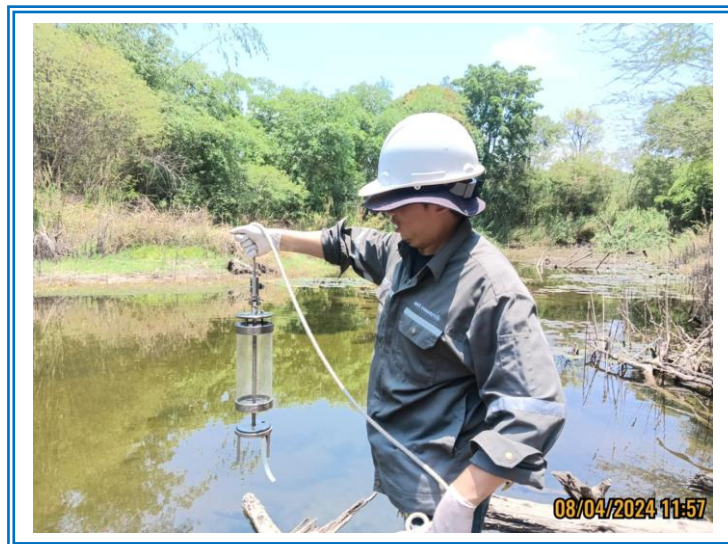
รูปที่ 4.3-25 แสดงการเก็บตัวอย่างเพื่อตรวจวิเคราะห์คุณภาพน้ำผิวดิน  
บริเวณบ่อตกตะกอน  
วันที่ 8 เมษายน 2567
