1.1 ความเป็นมาของการจัดทำรายงาน

1.2 รายละเอียดของโครงการโดยสังเขป

1.3 รายละเอียดโครงการ

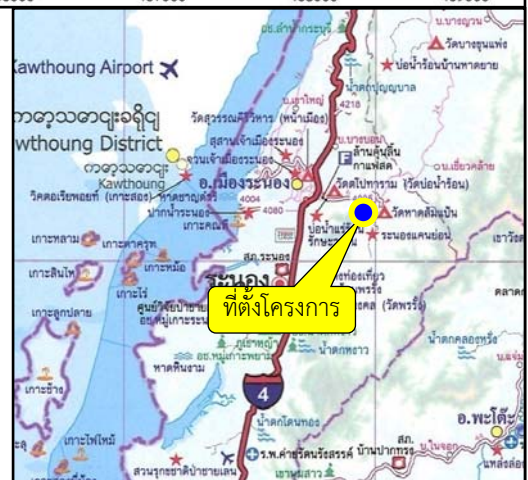
รูปที่ 1.3-1

เส้นทางคมนาคมและเส้นทางขนส่งแร่ของโครงการ

ประทานบัตรที่ 6303/15873 เนื้อที่ 65-0-08 ไร่ ประทานบัตรที่ 25272/14905 เนื้อที่ 265-1-14 ไร่ และประทานบัตร 25313/16096 เนื้อที่ 232-1-86 การเข้าถึงพื้นที่โครงการเริ่มต้นเดินทางจากกรุงเทพมหานคร เดินทางไปทางทิศตะวันตก ไปตามทางหลวง 4005 แล้วเลี้ยวขวาไปตามทางหลวงชนบท รน.4038 (หาดส้มแป้น-ทุ่งคา) เข้าไปประมาณ 7 กิโลเมตร แล้วเลี้ยวขวาเข้าสู่พื้นที่โครงการ ระยะทางรวมจากสำนักงานอุตสาหกรรมจังหวัดระนอง ถึงพื้นที่โครงการประมาณ 8.5 กิโลเมตร (รูปที่ 1.3-1)
