บทที่ 2**การปฏิบัติตามมาตรการป้องกันและแก้ไขผลกระทบสิ่งแวดล้อม****2.1 การติดตามตรวจสอบผลการปฏิบัติตามมาตรการป้องกันและแก้ไขผลกระทบสิ่งแวดล้อม**

ตารางที่ 2.2-1 ผลการปฏิบัติตามมาตรการป้องกันและแก้ไขผลกระทบสิ่งแวดล้อม นิคมอุตสาหกรรมภาคเหนือตอนล่าง (พิจิตร)

(โครงการปรับปรุงระบบป้องกันน้ำท่วม นิคมอุตสาหกรรมภาคเหนือตอนล่าง (พิจิตร)) ระหว่างเดือนมกราคม-มิถุนายน 2567

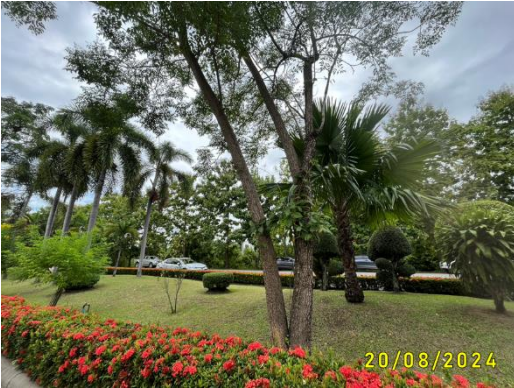
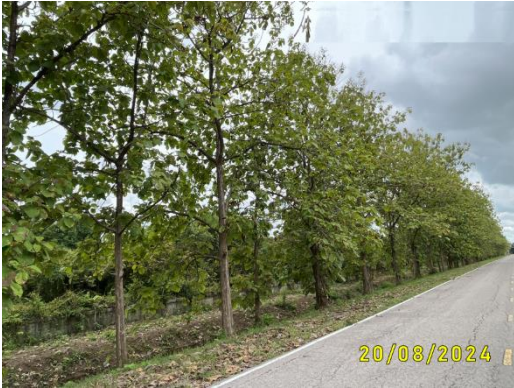
<p>20/08/2024</p>	  <p>20/08/2024</p>
รูปที่ 1 ต้นไม้แนวระบบป้องกันน้ำท่วมเดิม

มาตรการป้องกันและแก้ไขผลกระทบสิ่งแวดล้อม	สถานที่ดำเนินการ	ผลการปฏิบัติตามมาตรการฯ	ปัญหา อุปสรรค ที่ไม่สามารถ ปฏิบัติตามมาตรการ และแนวทางแก้ไข	หลักฐานและเอกสารอ้างอิง
<p>1. เรื่องทั่วไป (ต่อ)</p> <p>1.2 การใช้ประโยชน์ที่ดินตามผังแม่บท</p> <p>- ดำเนินการใช้ประโยชน์ที่ดินตามผังแม่บทใหม่หลังการปรับปรุงโครงการซึ่งมีพื้นที่รวมทั้งหมด 2,053 ไร่ ดังนี้</p> <p>1) พื้นที่อุตสาหกรรม 1,429.77 ไร่</p> <p>2) พื้นที่พาณิชยกรรม 26.23 ไร่</p> <p>3) พื้นที่สาธารณูปโภค 391.70 ไร่</p> <p>4) พื้นที่สีเขียว 205.30 ไร่</p>	- พื้นที่โครงการ	<p>- นิคมฯ ดำเนินการใช้ประโยชน์ที่ดินตามผังแม่บทใหม่ ซึ่งหลังการปรับปรุงพื้นที่โครงการจะมีเนื้อที่รวมกันทั้งหมด 2,053 ไร่ ตามมาตรการกำหนดดังนี้</p> <p>1) พื้นที่อุตสาหกรรม 1,429.77 ไร่</p> <p>2) พื้นที่พาณิชยกรรม 26.23 ไร่</p> <p>3) พื้นที่สาธารณูปโภค 391.70 ไร่</p> <p>4) พื้นที่สีเขียว 205.30 ไร่</p>	-	-
<p>1.3 พื้นที่สีเขียวในเขต</p> <p>- ปลูกไม้ยืนต้นในแนวระบบป้องกันน้ำท่วมเดิม โดยให้เป็นไปตามมาตรฐานหลักเกณฑ์การออกแบบฯ ที่ กนอ. กำหนด</p>	- พื้นที่โครงการ	- นิคมฯ ปลูกไม้ยืนต้นในแนวระบบป้องกันน้ำท่วมเดิม ตามมาตรฐานหลักเกณฑ์การออกแบบฯ ที่ กนอ. กำหนด	-	- รูปที่ 1 ต้นไม้แนวระบบป้องกันน้ำท่วมเดิม

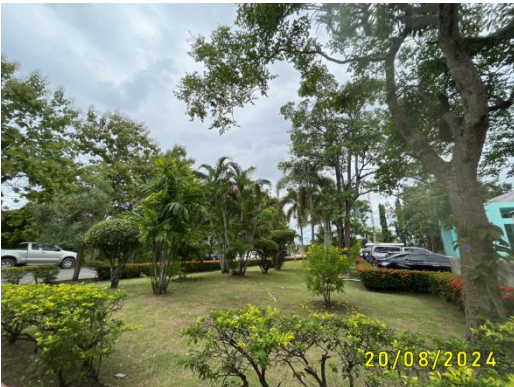
<p>20/08/2024</p>	  <p>20/08/2024</p>
รูปที่ 2 พื้นที่สีเขียวของนิคมฯ

2. ทรัพยากรทางกายภาพ (ต่อ) 2.2 เสียง - ปลุกต้นไม้รอบๆ โรงงานเพื่อลดผลกระทบด้านเสียง	- พื้นที่โครงการ	- นิคมฯ มีพื้นที่สีเขียว โดยปลูกไม้ยืนต้นโดยรอบพื้นที่นิคมฯ และสนับสนุนให้โรงงานปลูกไม้ยืนต้นภายในพื้นที่โรงงาน เพื่อช่วยลดผลกระทบด้านเสียงที่เกิดจากการดำเนินกิจกรรมของโครงการ	-	- รูปที่ 2 พื้นที่สีเขียวของนิคมฯ

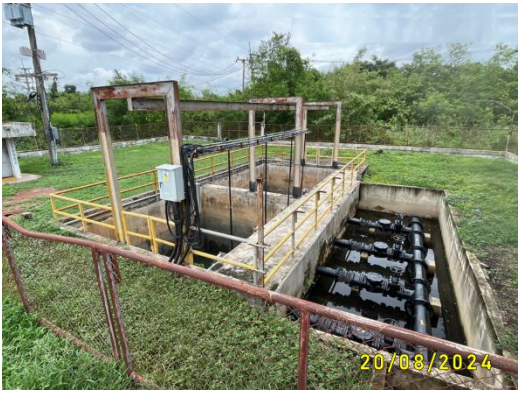
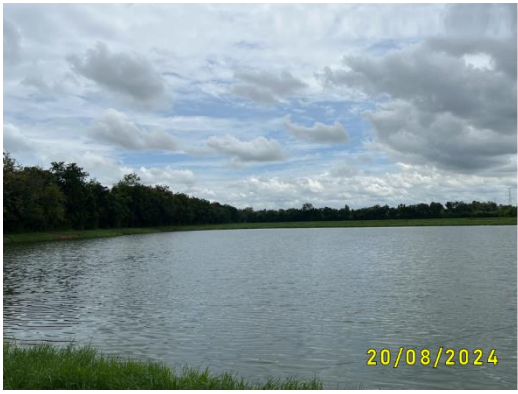
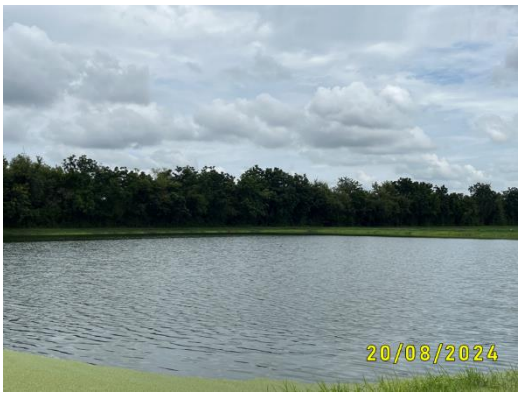
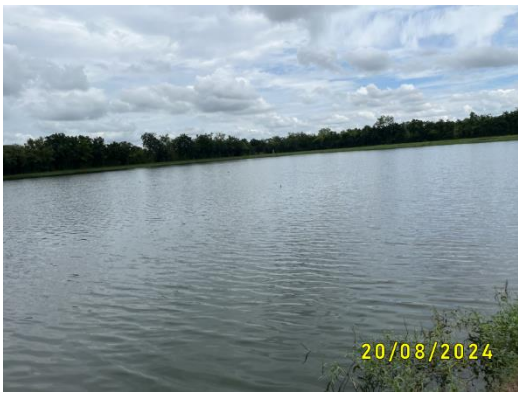
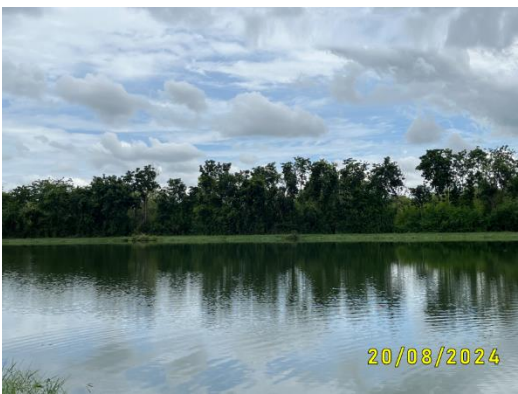
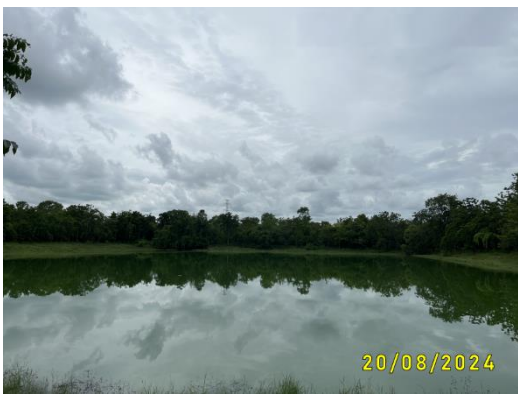
<p>Polishing Pond</p>	<p>Retention Pond</p>
<p>รูปที่ 3 ระบบบำบัดน้ำเสียส่วนกลาง</p>

2. ทรัพยากรทางกายภาพ (ต่อ) 2.3 คุณภาพน้ำ - จัดให้มีระบบบำบัดน้ำเสียส่วนกลางความสามารถในการบำบัดน้ำเสียในอัตรา 5,100 ลูกบาศก์เมตร/วัน และสามารถบำบัดน้ำเสียจนได้ตามเกณฑ์มาตรฐานน้ำทิ้งอุตสาหกรรม	- ระบบบำบัดน้ำเสียส่วนกลาง	- นิคมฯ มีระบบบำบัดน้ำเสียส่วนกลางแบบบ่อปรับเสถียร (Stabilization Pond) จำนวน 4 บ่อ และบ่อ Retention Pond จำนวน 1 บ่อ ซึ่งสามารถบำบัดน้ำเสียได้สูงสุด 5,100 ลูกบาศก์เมตร/วัน และทำการตรวจวัดคุณภาพน้ำทั้งหลังผ่านการบำบัดเป็นประจำทุกเดือน ผลการตรวจวัดพบว่า คุณภาพน้ำทั้งหลังผ่านการบำบัดมีค่าอยู่ในเกณฑ์มาตรฐานตามประกาศกระทรวงทรัพยากรธรรมชาติและสิ่งแวดล้อมเรื่องกำหนดมาตรฐานควบคุมการระบายน้ำทิ้งจากโรงงานอุตสาหกรรม นิคมอุตสาหกรรม และเขตประกอบการอุตสาหกรรม พ.ศ. 2559 ผลการตรวจวัดแสดงดังบทที่ 3	-	- รูปที่ 3 ระบบบำบัดน้ำเสียส่วนกลาง

<p>Pump Sump</p>	<p>Anaerobic Pond 1</p>

<p>Anaerobic Pond 2</p>	<p>Facultative Pond</p>

มาตรการป้องกันและแก้ไขผลกระทบสิ่งแวดล้อม	สถานที่ดำเนินการ	ผลการปฏิบัติตามมาตรการฯ	ปัญหา อุปสรรคที่ไม่สามารถปฏิบัติตามมาตรการและแนวทางแก้ไข	หลักฐานและเอกสารอ้างอิง
<p>2. ทรัพยากรทางกายภาพ (ต่อ)</p> <p>2.3 คุณภาพน้ำ (ต่อ)</p> <p>- การจัดการน้ำทิ้งที่ผ่านการบำบัดแล้วในช่วงฤดูแล้ง</p> <ul style="list-style-type: none"> เพิ่มความลึกของบ่อ Polishing Pond จากลึก 1.5 ม. เป็นลึก 6 ม. รดน้ำต้นไม้โดยใช้รถบรรทุกขนาด 6 ตัน 1 คัน พร้อมติดตั้งเครื่องสูบน้ำที่บ่อพักและเครื่องฉีดน้ำที่รถ ขุดบ่อพักน้ำทิ้งขนาด 14 ไร่ ลึก 6 ม. เพื่อเก็บกักน้ำไว้ 4 เดือน ในระยะที่ 1 จัดเตรียมพื้นที่ขนาด 52 ไร่ สำหรับพักน้ำทิ้งภายหลังการบำบัดเป็นเวลา 4 เดือน ในระยะที่ 2 	- บ่อพักน้ำทิ้ง	<p>- ปัจจุบันบ่อ Polishing Pond ของนิคมฯ มีความลึก 1.5 ม. สามารถรองรับน้ำได้มากที่สุด 17,700 ลบ.ม./วัน ซึ่งยังคงมีความเพียงพอในการรองรับปริมาณน้ำเสียที่เข้าสู่ระบบบำบัดน้ำเสียดังกล่าว โดยในช่วงเดือนมกราคม-มิถุนายน 2567 มีน้ำเสียเข้าสู่ระบบบำบัดน้ำเสียเฉลี่ยประมาณ 1,133 ลบ.ม./วัน (คิดเป็นร้อยละ 22 ของน้ำเสียที่เข้าสู่ระบบบำบัด) ซึ่งยังสามารถรองรับได้อย่างเพียงพอ</p> <p>- นิคมฯ มีการจัดเตรียมรถบรรทุกน้ำ จำนวน 1 คัน เพื่อนำน้ำทิ้งหลังผ่านการบำบัดแล้วไปใช้ในการรดน้ำต้นไม้และพื้นที่สีเขียวภายในพื้นที่นิคมฯ</p> <p>- ปัจจุบันบ่อพักน้ำทิ้งของนิคมฯ (Retention pond/Holding Pond) มีขนาด 8 ไร่ ลึก 6 เมตร และยังคงมีความเพียงพอในการรองรับปริมาณน้ำเสียที่เข้าสู่ระบบบำบัดน้ำเสีย โดยในช่วงเดือนมกราคม-มิถุนายน 2567 มีน้ำเสียเข้าสู่ระบบบำบัดน้ำเสียเฉลี่ยประมาณ 1,133 ลบ.ม./วัน (คิดเป็นร้อยละ 22 ของน้ำเสียที่เข้าสู่ระบบบำบัด)</p> <p>- ทางนิคมฯ ได้จัดเตรียมพื้นที่จำนวน 52 ไร่ สำหรับพักน้ำทิ้งภายหลังการบำบัดเป็นเวลา 4 เดือน ในระยะที่ 2 แต่ยังไม่ได้พัฒนาพื้นที่ดังกล่าวเนื่องจากในช่วงเดือนมกราคม-มิถุนายน 2567 ยังคงสภาพเป็นพื้นที่เกษตรกรรม</p>	- - - -	<p>- ภาคผนวก 2ข ปริมาณน้ำเสียที่เข้าสู่ระบบบำบัดน้ำเสียส่วนกลางฯ</p> <p>- รูปที่ 3 ระบบบำบัดน้ำเสียส่วนกลาง</p> <p>- รูปที่ 3 ระบบบำบัดน้ำเสียส่วนกลาง</p> <p>- รูปที่ 4 รถบรรทุกน้ำของนิคมฯ</p> <p>- ภาคผนวก 2ข ปริมาณน้ำเสียที่เข้าสู่ระบบบำบัดน้ำเสียส่วนกลางฯ</p> <p>- รูปที่ 3 ระบบบำบัดน้ำเสียส่วนกลาง</p> <p>-</p>

2. ทรัพยากรทางกายภาพ (ต่อ) 2.3 คุณภาพน้ำ (ต่อ) - จัดให้มีบ่อพักน้ำทิ้งหลังการบำบัด (Holding Pond) ความจุ 45,000 ลูกบาศก์เมตร เพื่อกักเก็บน้ำทิ้งหลังการบำบัดได้อย่างน้อย 1 วัน	- บ่อพักน้ำทิ้ง	- นิคมฯ จัดให้มีบ่อพักน้ำทิ้งหลังการบำบัด (Retention Pond/Holding Pond) ขนาดความจุ 45,000 ลูกบาศก์เมตร เพื่อกักเก็บน้ำไว้ 4 เดือน ในระยะที่ 1 และตรวจวัดคุณภาพน้ำในบ่อดังกล่าวเป็นประจำเดือนละ 1 ครั้ง ผลการตรวจวัด พบว่ามีค่าอยู่ในเกณฑ์มาตรฐานกำหนด (แสดงดังบทที่ 3 หัวข้อ 3.4.1) ทั้งนี้ทางนิคมฯ ไม่มีการปล่อยน้ำทิ้งออกสู่แหล่งน้ำสาธารณะภายนอกแต่อย่างใด แต่จะนำกลับมารดน้ำต้นไม้และพื้นที่สีเขียวภายในพื้นที่นิคมฯ	-	- รูปที่ 3 ระบบบำบัดน้ำเสียส่วนกลาง

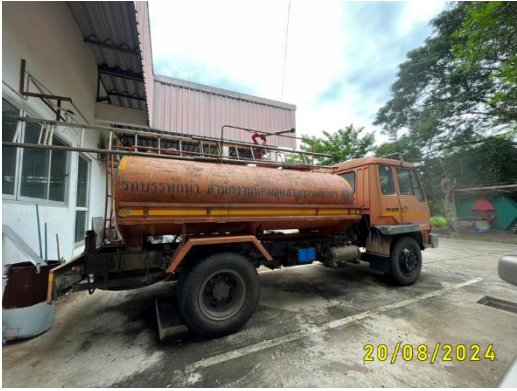
- โครงการจะต้องนำน้ำทิ้งหลังการบำบัดและมีค่าอยู่ในเกณฑ์มาตรฐานไปใช้ในการรดน้ำต้นไม้พื้นที่สีเขียวไม่ระบายลงคลองละมาน โดยเฉพาะในช่วงฤดูแล้ง (เดือนพฤศจิกายน-เดือนพฤษภาคม)	- พื้นที่โครงการ	- นิคมฯ จัดเตรียมรถบรรทุกน้ำ 1 คัน เพื่อนำน้ำทิ้งหลังผ่านการบำบัดแล้วไปใช้ในการรดน้ำต้นไม้และพื้นที่สีเขียวของนิคมฯ โดยไม่ได้มีการระบายน้ำทิ้งดังกล่าวลงคลองละมานแต่อย่างใด	-	- รูปที่ 4 รถบรรทุกน้ำของนิคมฯ

3. ทรัพยากรทางชีวภาพ 3.1 ชีวภาพทางน้ำ - มาตรการลดผลกระทบเช่นเดียวกับคุณภาพน้ำผิวดิน และโครงการนำน้ำทิ้งมาใช้ประโยชน์ เช่น รดน้ำต้นไม้ในถุดูแล	- พื้นที่โครงการ	- นิคมฯ มีการจัดเตรียมรถบรรทุกน้ำ 1 คัน เพื่อบรรทุกน้ำทิ้งที่ผ่านการบำบัดแล้วนำมารดน้ำต้นไม้และพื้นที่สีเขียวภายในพื้นที่นิคมฯ โดยไม่ได้มีการปล่อยน้ำทิ้งออกสู่แหล่งน้ำสาธารณะภายนอกแต่อย่างใด	-	- รูปที่ 4 รถบรรทุกน้ำของนิคมฯ

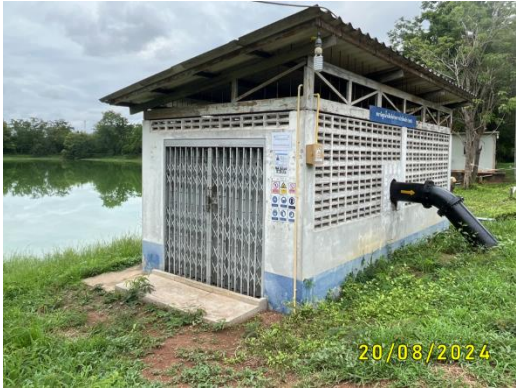
มาตรการป้องกันและแก้ไขผลกระทบสิ่งแวดล้อม	สถานที่ดำเนินการ	ผลการปฏิบัติตามมาตรการฯ	ปัญหา อุปสรรค ที่ไม่สามารถ ปฏิบัติตามมาตรการ และแนวทางแก้ไข	หลักฐานและ เอกสารอ้างอิง
<p>2. ทรัพยากรทางกายภาพ (ต่อ)</p> <p>2.3 คุณภาพน้ำ (ต่อ)</p> <p>- การระบายน้ำทิ้งหลังจากระบบบำบัดน้ำเสียส่วนกลางลงคลอง ละมานในช่วงฤดูฝน</p> <ul style="list-style-type: none"> ห้ามไม่ให้ระบายน้ำทิ้งลงคลองละมานในช่วงฤดูฝนแรก ที่ตกหนัก เนื่องจากฝนจะพัดพาสิ่งสกปรก ที่สะสมอยู่ในช่วง ฤดูแล้งลงสู่คลอง อัตราการไหลของน้ำในคลองจะต้องไม่ต่ำกว่า 4 เทา ของอัตราการไหลของน้ำทิ้งที่ระบายลงสู่คลอง เพื่อลด ผลกระทบที่สะสมในแหล่งน้ำ จะต้องมีอัตราการไหลในแม่น้ำยม เพื่อไม่ให้เกิดการสะสม ของน้ำทิ้งในแม่น้ำยม 	- บ่อพักน้ำทิ้ง	- ในช่วงเดือนมกราคม-มิถุนายน 2567 นิคมฯ ไม่มีการ ระบายน้ำทิ้งที่ผ่านการบำบัดแล้วลงคลองละมาน โดยจะ นำไปใช้ในการรดน้ำต้นไม้และพื้นที่สีเขียวภายในพื้นที่ นิคมฯ ทั้งนี้ หากมีการระบายน้ำทิ้งดังกล่าว นิคมฯ จะมอบหมายให้บริษัท โกลบอล ยูทิลิตี้ เซอร์วิส จำกัด (GUSCO) ตรวจสอบอัตราการไหลและปริมาณน้ำในคลอง ละมาน และในแม่น้ำยม เพื่อลดผลกระทบที่สะสม ในแหล่งน้ำและจะมีการจดบันทึกปริมาณน้ำที่สูบออกไว้ ทุกครั้งตามมาตรการกำหนด	-	<p>- รูปที่ 5 อาคารสูบน้ำ</p> <p>- รูปที่ 6 จุดระบายน้ำทิ้ง ออกจากนิคมฯ</p>

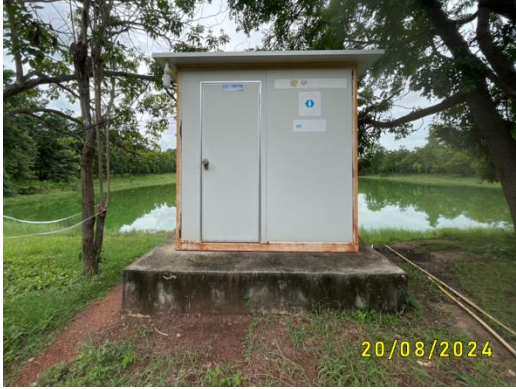
- ติดตั้งอุปกรณ์ตรวจวัด COD และ BOD online บริเวณบ่อบำบัดน้ำทิ้งภายหลังผ่านการบำบัดเพื่อตรวจสอบคุณภาพน้ำทิ้งก่อนระบายออกนอกโครงการ	- บ่อบำบัดน้ำทิ้ง	- นิคมฯ ติดตั้งอุปกรณ์ตรวจวัด COD และ BOD online บริเวณบ่อบำบัดน้ำทิ้งที่ผ่านการบำบัด เพื่อตรวจสอบคุณภาพน้ำทิ้งก่อนนำไปใช้ในการรดน้ำต้นไม้และพื้นที่สีเขียวภายในพื้นที่นิคมฯ โดยไม่ได้มีการระบายลงสู่คลองละมานแต่อย่างใด	-	- รูปที่ 7 อุปกรณ์ตรวจวัด BOD และ COD Online

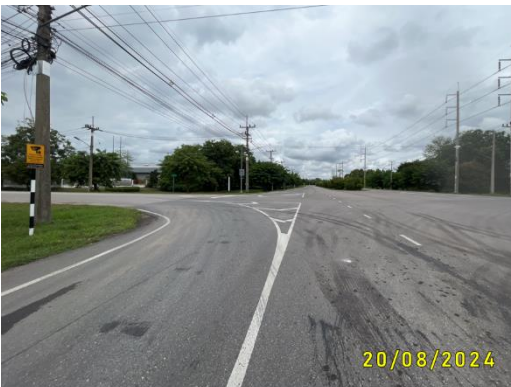
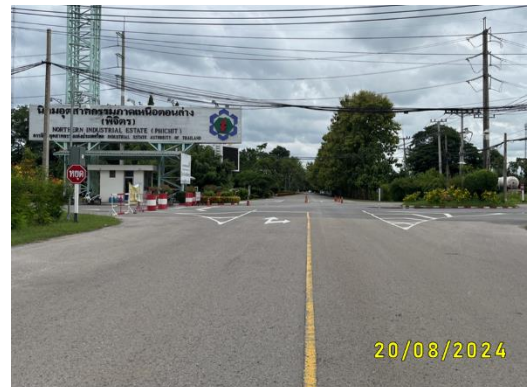
4.2 การคมนาคมขนส่ง - จัดระเบียบการจราจรในพื้นที่โครงการ ติดตั้งสัญญาณไฟจราจร ไฟส่องสว่างทางเข้า-ออกโครงการ จัดเจ้าหน้าที่ดูแลควบคุมการจราจรบริเวณพื้นที่โครงการ	- พื้นที่โครงการ	- นิคมฯ จัดระเบียบการจราจรในพื้นที่นิคมฯ โดยมีการติดตั้งสัญญาณไฟจราจร ไฟส่องสว่างทางเข้า-ออกโครงการ มีถนนแอสฟัลต์ติกคอนกรีต เขตทาง 100 เมตร 4 ช่องจราจร และเขตทาง 50 เมตร 2 ช่องจราจรกำหนดให้เดินรถแบบ 2 ทิศทาง รวมทั้งจัดให้มีเจ้าหน้าที่รักษาความปลอดภัยควบคุมดูแลการจราจรในพื้นที่นิคมฯ	-	- รูปที่ 8 ป้ายสัญญาณจราจร - รูปที่ 9 ไฟส่องสว่างทางเข้า-ออกนิคม - รูปที่ 10 เจ้าหน้าที่ดูแลการเข้า-ออกของพื้นที่นิคมฯ - รูปที่ 11 ถนนภายในพื้นที่นิคมฯ

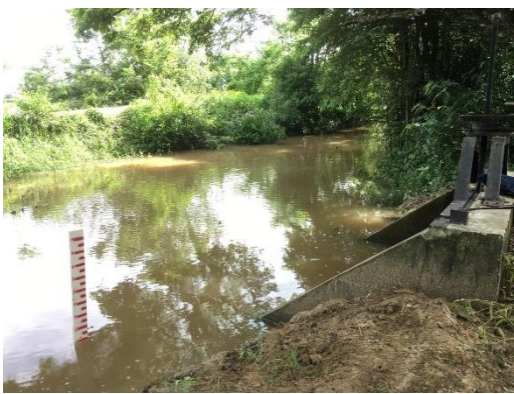
4. คุณค่าการใช้ประโยชน์ของมนุษย์ (ต่อ) 4.3 การระบายน้ำ/ป้องกันน้ำท่วม - จัดให้มีระบบติดตามสถานการณ์น้ำ เช่น ระบบระวังระดับน้ำภายนอกและระบบแจ้งเตือนภัย รวมทั้งต้องจัดให้มีแผนตอบโต้ภาวะฉุกเฉินกรณีเกิดอุทกภัย และทำการฝึกซ้อมอย่างน้อยปีละ 1 ครั้ง	- คลองละมาน และระบบป้องกันน้ำท่วม	- นิคมฯ มีการติดตั้งสเกลวัดระดับน้ำบริเวณคลองละมาน เพื่อติดตามฝ้าระวังสถานการณ์น้ำ รวมทั้งมีแผนตอบโต้ภาวะฉุกเฉินกรณีเกิดอุทกภัยของนิคมฯ และมีการฝึกซ้อมตามแผนดังกล่าวปีละ 1 ครั้ง โดยในปี 2567 ดำเนินการฝึกซ้อมเมื่อวันที่ 27 มิถุนายน 2567	-	- ภาคผนวก 8ข แผนปฏิบัติการภาวะฉุกเฉินกรณีเกิดอุบัติเหตุ อุบัติภัย - ภาคผนวก 11ข รายงานการฝึกซ้อมแผนฉุกเฉินกรณีเกิดอุทกภัย - รูปที่ 12 สเกลวัดระดับน้ำ

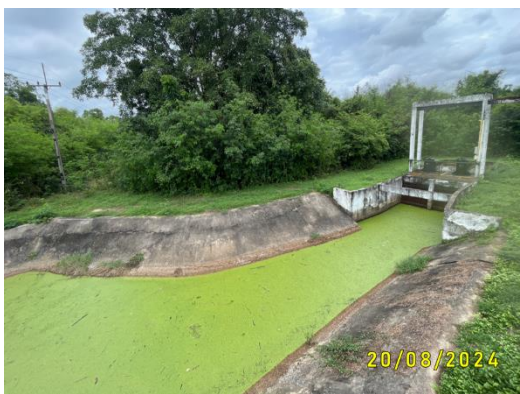
4. คุณค่าการใช้ประโยชน์ของมนุษย์ (ต่อ) 4.3 การระบายน้ำ/ป้องกันน้ำท่วม (ต่อ) - จัดเตรียมเครื่องสูบน้ำสำรองเครื่องยนต์ดีเซลขนาด 800 ลูกบาศก์เมตร/ชั่วโมง และอุปกรณ์/เครื่องมือสนับสนุนการปฏิบัติงานเมื่อเกิดเหตุน้ำท่วม	- พื้นที่โครงการ	- นิคมฯ มีเครื่องสูบน้ำสำรองเครื่องยนต์ดีเซลขนาด 800 ลบ.ม./ชม. บริเวณสถานีสูบน้ำผัน เตรียมไว้ในกรณีที่เกิดเหตุอุทกภัย	-	- รูปที่ 13 สถานีสูบน้ำผัน
