รายงานผลการปฏิบัติตามมาตรการป้องกันและแก้ไขผลกระทบสิ่งแวดล้อม
และมาตรการติดตามตรวจสอบผลกระทบสิ่งแวดล้อม
โครงการเหมืองแร่หินอุตสาหกรรมชนิดหินปูน เพื่ออุตสาหกรรมก่อสร้าง
ประทานบัตรเลขที่ 32224/16438
ตั้งอยู่ที่ หมู่ที่ 7 ตำบลเขากะลา อำเภอพยุหะคีรี จังหวัดนครสวรรค์
ของห้างหุ้นส่วนจำกัด ศิลานครสวรรค์
สำนักงานตั้งอยู่ เลขที่ 3/1 ถนนมหินทร์ ตำบลปากน้ำโพ
อำเภอเมืองนครสวรรค์ จังหวัดนครสวรรค์ 60000
เดือนมกราคม – มิถุนายน 2567

รายงานผลการปฏิบัติตามมาตรการป้องกันและแก้ไขผลกระทบสิ่งแวดล้อม
และมาตรการติดตามตรวจสอบผลกระทบสิ่งแวดล้อม

- ชื่อโครงการ** โครงการเหมืองแร่หินอุตสาหกรรมชนิดหินปูน เพื่ออุตสาหกรรมก่อสร้าง
ประทานบัตรเลขที่ 32224/16438

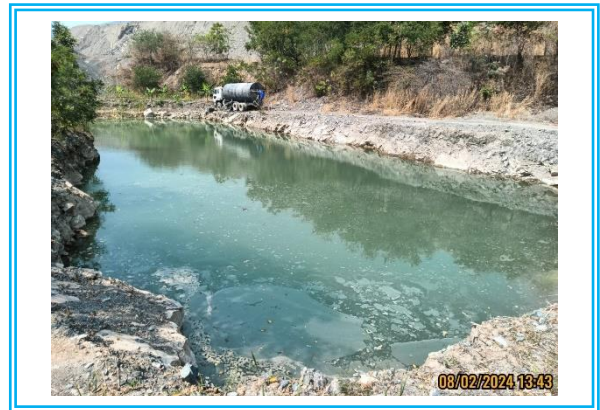
รูปที่ 2.4-3 บ่อดักตะกอนบ่อที่ 2

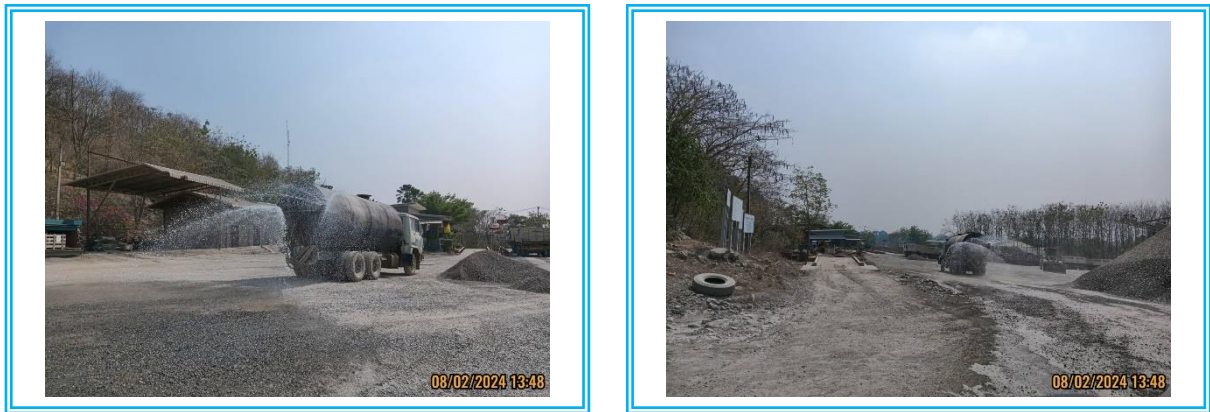
ไม่มีการใช้น้ำในการทำเหมืองเพียงแต่มีการใช้น้ำฉีดพรมตามเส้นทางลำเลียงในเขตเหมืองแร่ เพื่อป้องกันการ ฟุ้งกระจายของฝุ่นละอองที่เกิดขึ้นตามเส้นทางขนส่งเท่านั้น โดยมีการฉีดพรมเป็นระยะทุกวันยกเว้นวันฝนตก แสดงดัง รูปที่ 2.5-1

รูปที่ 2.5-1 รถบรรทุกน้ำสำหรับฉีดพรมน้ำตามเส้นทางขนส่งแร่

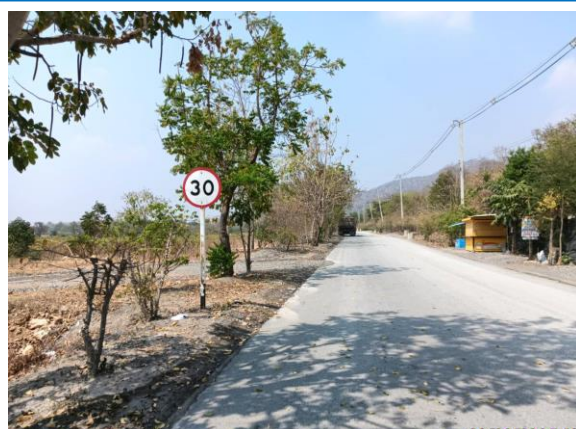
รูปที่ 3-8 บ้ายจำกัดความเร็วไม่เกิน 30 กม./ชม.

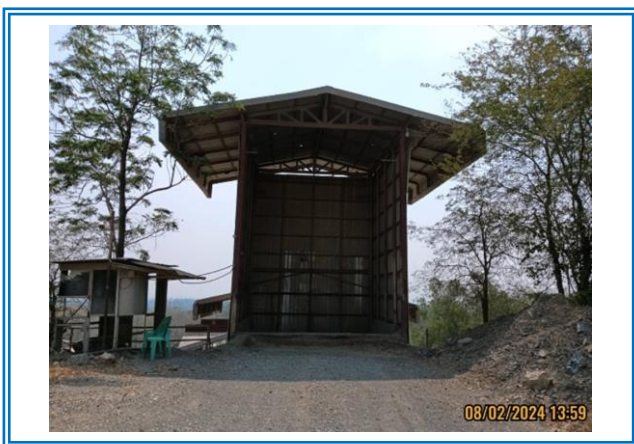
รูปที่ 3-11 ยंत्रรับหินใหญ่ (ปิดคลุม 3 ด้าน)

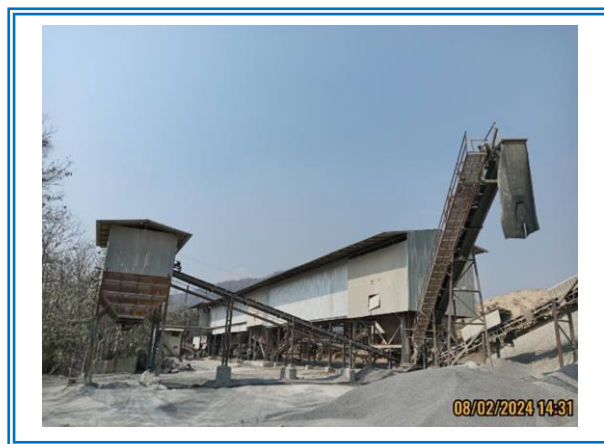
รูปที่ 3-12 อาคารโรงโม่หินแบบปิดคลุม

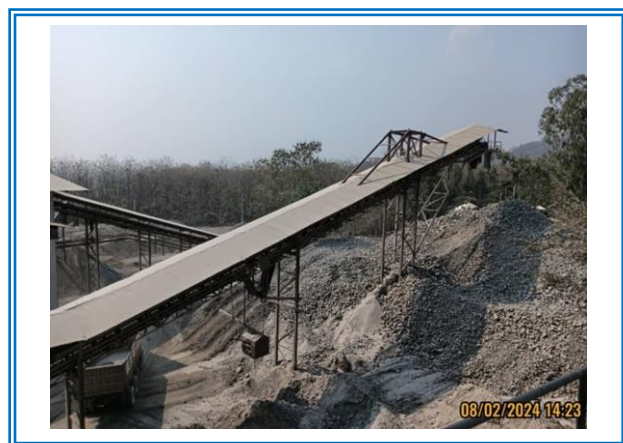
รูปที่ 3-13 สายพานลำเลียงแบบปิดคลุม

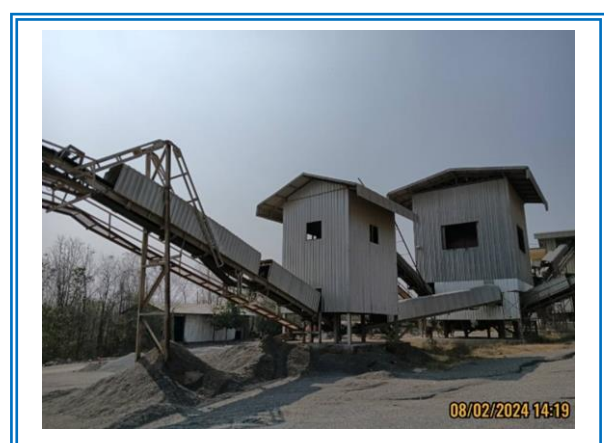
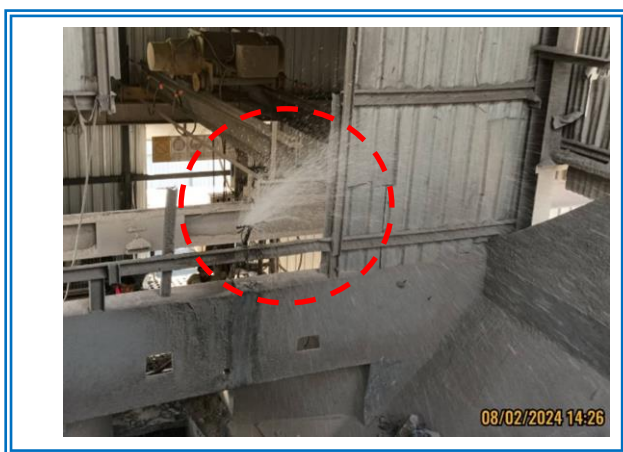
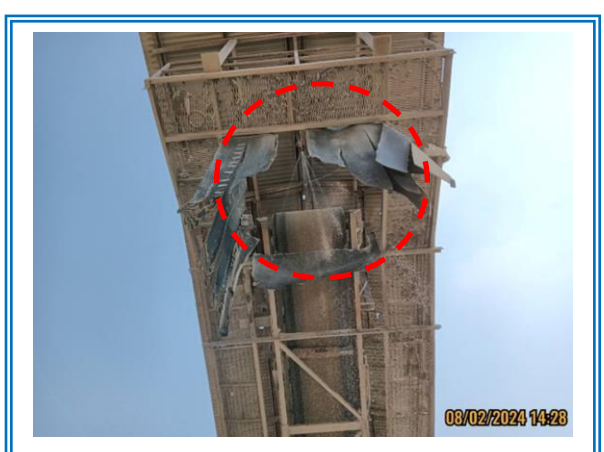
รูปที่ 3-14 สเปรย์น้ำตามจุดต่างๆ

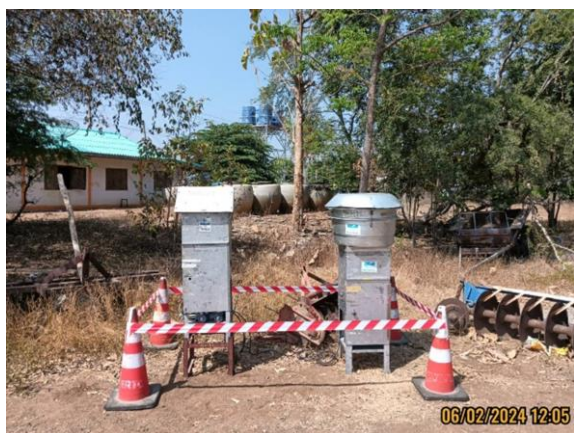
รูปที่ 4.3-1 แสดงการตรวจวัดคุณภาพอากาศ
บริเวณบ้านซับผักกาดหลังที่ไกลที่สุด
ระหว่างวันที่ 6-9 กุมภาพันธ์ 2567

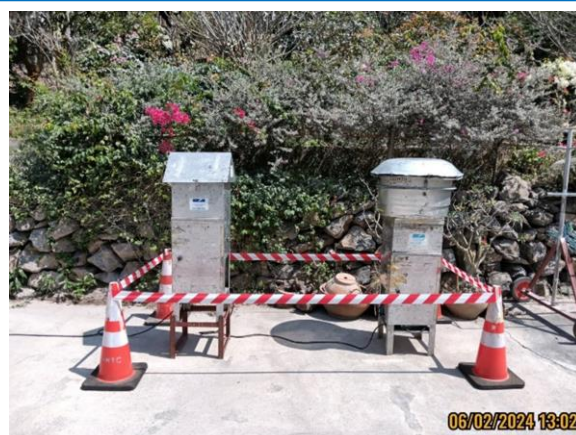
รูปที่ 4.3-2 แสดงการตรวจวัดคุณภาพอากาศ
บริเวณสำนักงานโครงการ
ระหว่างวันที่ 6-9 กุมภาพันธ์ 2567

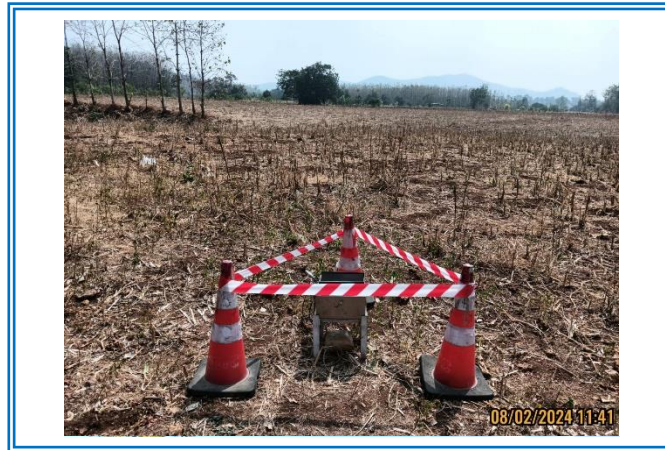
รูปที่ 4.3-11 แสดงการตรวจวัดความสั่นสะเทือน
บริเวณบ้านชัยผักกาดหลังที่ใกล้ที่สุด
วันที่ 8 กุมภาพันธ์ 2567

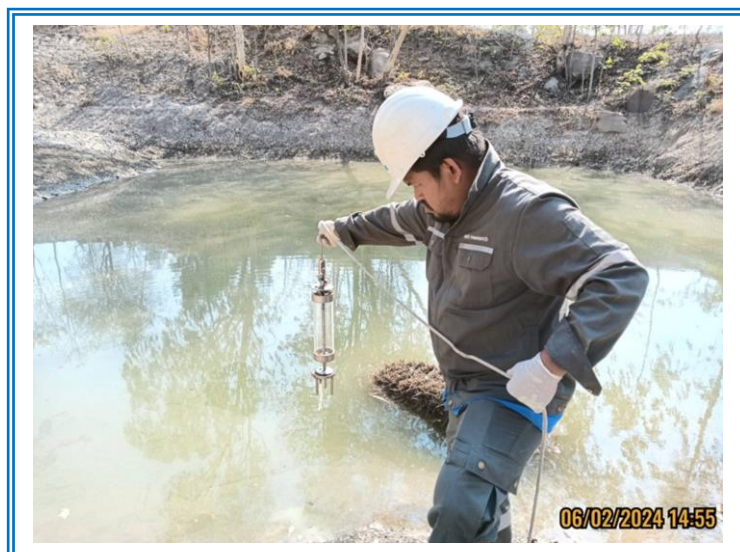
รูปที่ 4.3-12 แสดงการเก็บตัวอย่างเพื่อตรวจวิเคราะห์คุณภาพน้ำผิวดิน
บริเวณบ่อดักตะกอนของโครงการ
วันที่ 6 กุมภาพันธ์ 2567

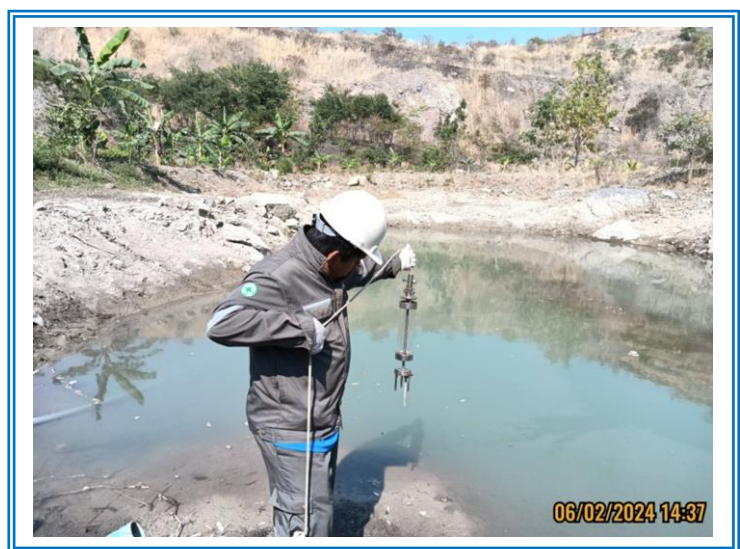
รูปที่ 4.3-13 แสดงการเก็บตัวอย่างเพื่อตรวจวิเคราะห์คุณภาพน้ำผิวดิน
บริเวณบ่อรับน้ำ (Sump) ของโครงการ
วันที่ 6 กุมภาพันธ์ 2567

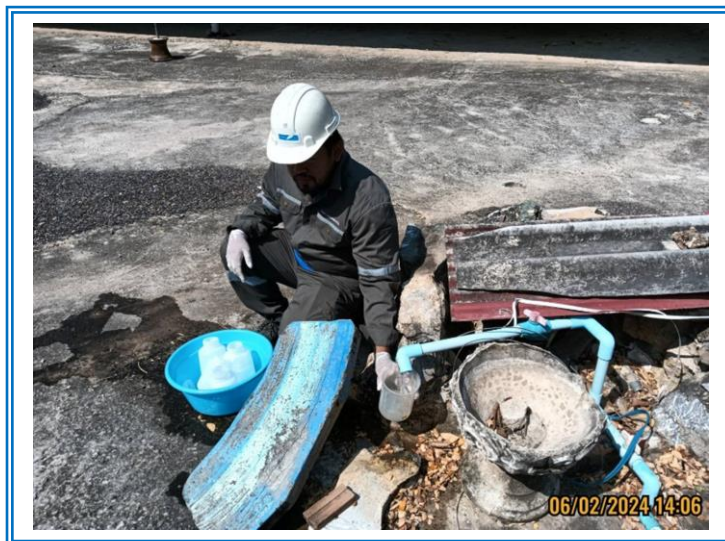
รูปที่ 4.3-34 แสดงการเก็บตัวอย่างเพื่อตรวจวิเคราะห์คุณภาพน้ำใต้ดิน
น้ำบาดาลบ้านชัยผักกาด หมู่ที่ 7 ตำบลเขากะลา
อำเภอยะหริ่ง จังหวัดนครสวรรค์
วันที่ 6 กุมภาพันธ์ 2567

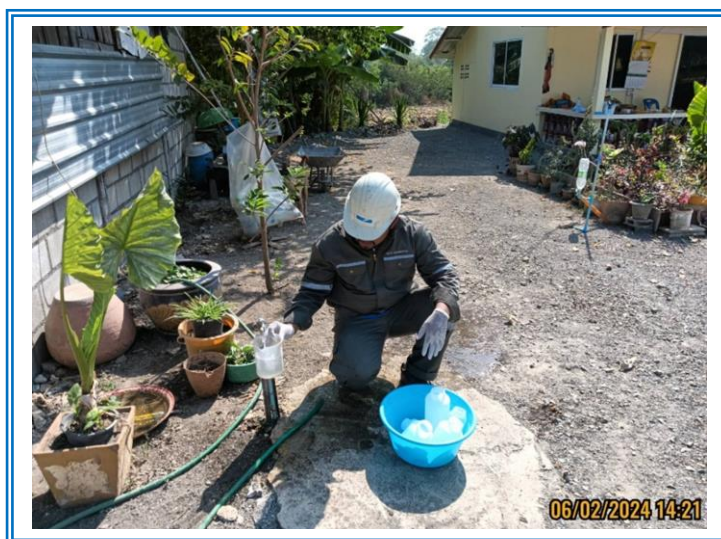
รูปที่ 4.3-35 แสดงการเก็บตัวอย่างเพื่อตรวจวิเคราะห์คุณภาพน้ำใต้ดิน
น้ำบาดาลบ้านบ่อเพลง หมู่ที่ 10 ตำบลเขากะลา
อำเภอยะหริ่ง จังหวัดนครสวรรค์
วันที่ 6 กุมภาพันธ์ 2567
