บทที่ 3

ผลการติดตามตรวจสอบผลกระทบสิ่งแวดล้อม

ตารางที่ 3-1 สรุปผลการปฏิบัติตามมาตรการติดตามตรวจสอบผลกระทบสิ่งแวดล้อมโครงการ Cool Condo ของนิติบุคคลอาคารชุด คูล คอนโด พระราม 7
ฉบับประจำเดือนมกราคม - มิถุนายน พ.ศ. 2567 (ช่วงดำเนินการ)

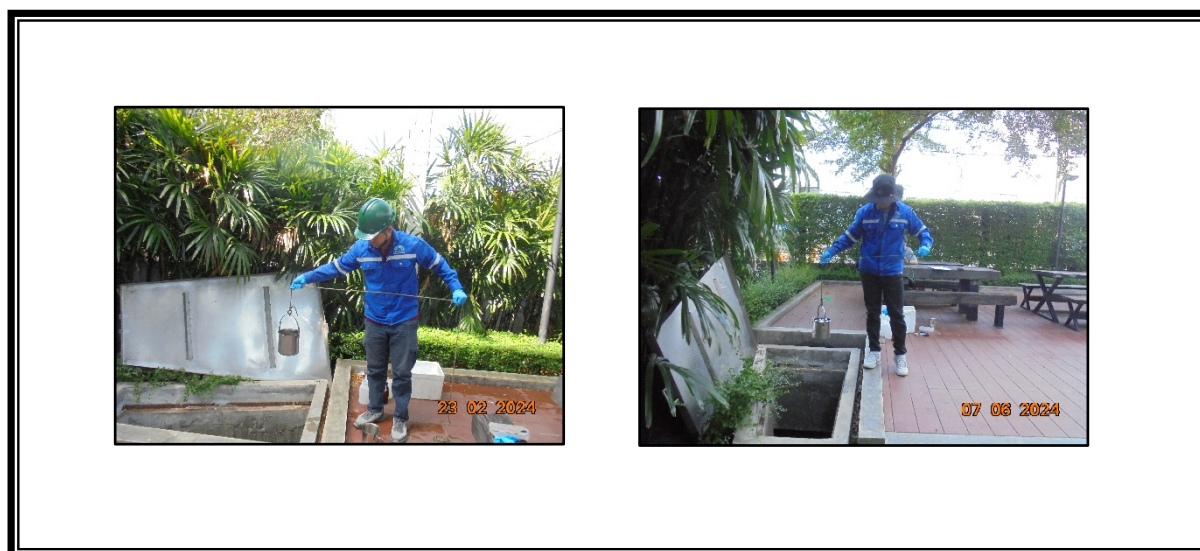
จุดตรวจวัดคุณภาพน้ำทิ้ง บริเวณน้ำทิ้งจากบ่อตรวจคุณภาพน้ำทิ้งก่อนระบายออกจากโครงการ ดำเนินการเก็บตัวอย่าง ประจำเดือนมกราคม - มิถุนายน พ.ศ. 2567 ดังแสดงในรูปที่ 3.2-1

รูปที่ 3.2-1 จุดตรวจวัดคุณภาพน้ำทิ้ง บริเวณน้ำทิ้งจากบ่อตรวจคุณภาพน้ำทิ้งก่อนระบายออกจากโครงการ
ประจำเดือนมกราคม - มิถุนายน พ.ศ. 2567
