ผลการปฏิบัติตามมาตรการป้องกัน และลดผลกระทบสิ่งแวดล้อม

บทที่ 2

2.1 ผลการปฏิบัติตามมาตรการป้องกัน และแก้ไขผลกระทบสิ่งแวดล้อม

ตารางที่ 2.1 สรุปผลการปฏิบัติตามมาตรการป้องกัน และแก้ไขผลกระทบสิ่งแวดล้อม โครงการนิคมอุตสาหกรรมปิ่นทอง (โครงการ 3)
บริษัท ปิ่นทอง อินดัสเตรียล ปาร์ค จำกัด (มหาชน) ประจำเดือนมกราคม-มิถุนายน 2567

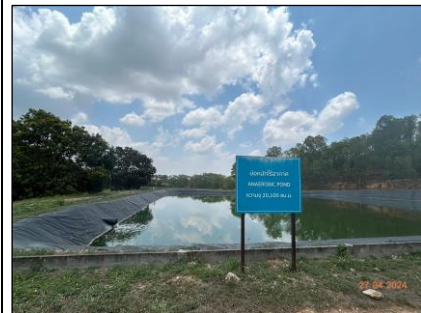
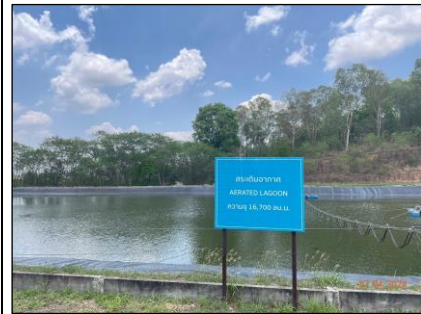
<p>รูปที่ 2.1 ระบบบำบัดน้ำเสียส่วนกลางทางชีวภาพ</p>

ผลกระทบสิ่งแวดล้อม	มาตรการป้องกัน และแก้ไขผลกระทบสิ่งแวดล้อม	รายละเอียดการปฏิบัติจริง	ปัญหาและแนวทางแก้ไข	อ้างอิง
2.3 คุณภาพน้ำ (ต่อ)	<p>(3) ระบบบำบัดน้ำเสียส่วนกลางทางชีวภาพ</p> <p>(ก) ขนาดและความสามารถของระบบบำบัดน้ำเสีย</p> <p>- โครงการก่อสร้างระบบบำบัดน้ำเสียส่วนกลางทางชีวภาพเป็นแบบบ่อแวนแอโรบิก+สระเติมอากาศ (Aerated Lagoon) ขนาด 3,400 ลูกบาศก์เมตร/วัน</p>	<p>- ทางโครงการได้จัดทำระบบบำบัดน้ำเสียส่วนกลางทางชีวภาพแบบบ่อแวนแอโรบิก+สระเติมอากาศ (Aerated Lagoon) เรียบร้อยแล้ว ขนาด 3,400 ลูกบาศก์เมตร/วัน โดยปัจจุบันมีน้ำเสียเข้าระบบประมาณ 1,127.8 ลูกบาศก์เมตร/วัน คิดเป็นร้อยละ 33.2 (รูปที่ 2.1)</p>	- ไม่พบปัญหา

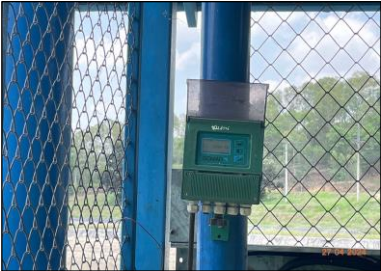
รูปที่ 2.2 เครื่องมือวัดอัตราการไหลของน้ำออก

ผลกระทบสิ่งแวดล้อม	มาตรการป้องกันและแก้ไขผลกระทบสิ่งแวดล้อม	รายละเอียดการปฏิบัติจริง	ปัญหาและแนวทางแก้ไข	อ้างอิง
2.3 คุณภาพน้ำ (ต่อ)	ให้ติดตั้งเครื่องมือวัดอัตราการไหลของน้ำเสียก่อนเข้าระบบและหลังออกจากระบบบำบัดน้ำเสียส่วนกลาง เพื่อนำผลมาใช้เปรียบเทียบระดับน้ำเข้า-ออก รวมทั้งให้โครงการบันทึกปริมาณน้ำทิ้งที่นำไปใช้ประโยชน์ในพื้นที่สีเขียวของโครงการ และการนำน้ำไปใช้ประโยชน์ในโครงการอื่นๆ พร้อมทั้งรายงานผลให้สำนักงานนโยบายและแผนทรัพยากรธรรมชาติและสิ่งแวดล้อมทราบทุก 6 เดือน	โครงการได้ดำเนินการติดตั้งเครื่องมือวัดอัตราการไหลของน้ำออกจากระบบบำบัดน้ำเสียเป็นที่เรียบร้อยแล้ว ในส่วนของเครื่องมือวัดอัตราการไหลของน้ำเข้าระบบบำบัดน้ำเสีย คาดว่าจะดำเนินการแล้วเสร็จในปี 2568 (ภาคผนวกที่ 46) (รูปที่ 2.2) อย่างไรก็ตามโครงการมีการบันทึกปริมาณน้ำหลังผ่านการบำบัดที่นำไปใช้ประโยชน์ในการรดพื้นที่สีเขียวของโครงการ และนำไปใช้ประโยชน์ในกิจกรรมอื่นๆ เรียบร้อยแล้ว (ภาคผนวกที่ 36)	- ไม่พบปัญหา

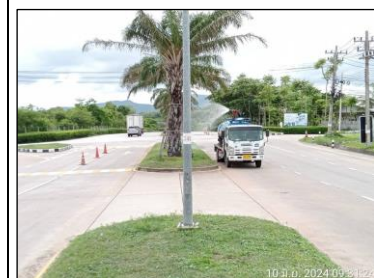
<p>รูปที่ 2.3 รถบรรทุกน้ำ</p>

ผลกระทบสิ่งแวดล้อม	มาตรการป้องกัน และแก้ไขผลกระทบสิ่งแวดล้อม	รายละเอียดการปฏิบัติจริง	ปัญหาและแนว ทางแก้ไข	อ้างอิง
2.3 คุณภาพน้ำ (ต่อ)	<p>กรณีน้ำทิ้งภายหลังการบำบัดมีค่าไม่ได้มาตรฐาน คุณภาพน้ำทิ้ง โครงการต้องนำน้ำทิ้งกลับมาบำบัด ใหม่จนมีค่าเป็นไปตามมาตรฐานที่กำหนดไว้ก่อนการ นำไปใช้ประโยชน์ภายในพื้นที่โครงการ และสนาม กอล์ฟ ศรีราชา กอล์ฟ คลับ</p>	<p>ปัจจุบันยังไม่มีการนำน้ำทิ้งหลังการบำบัดจากระบบ บำบัดน้ำเสียส่วนกลางจากนิคมฯ ไปใช้ในสนาม กอล์ฟ ศรีราชา กอล์ฟคลับ แต่โครงการมีการนำ น้ำเสียหลังการบำบัดมาใช้ประโยชน์ภายในพื้นที่ โครงการ เช่น การรดน้ำต้นไม้ ล้างถนน จำหน่ายเป็น น้ำเกรดสอง เป็นต้น ประจำเดือน ม.ค.-มิ.ย. 67 มีปริมาณการนำน้ำไปใช้ประมาณ 1,000 ลูกบาศก์เมตรต่อวัน (ภาคผนวกที่ 36)</p>	<p>- ไม่พบปัญหา</p>	-
	<p>(ค) การจัดการน้ำทิ้งภายหลังการบำบัด</p> <p>- โครงการจะนำน้ำทิ้งหลังผ่านการบำบัดมาปรับปรุงคุณภาพ ก่อนนำไปใช้ประโยชน์ในการรดพื้นที่สีเขียวของโครงการ และจำหน่ายเป็นน้ำเกรดสองในราคาประหยัดให้แก่โรงงาน ต่างๆ โดยมีรายละเอียดดังนี้</p> <ul style="list-style-type: none"> นำไปใช้รดน้ำต้นไม้ / สนามหญ้าภายในพื้นที่ สีเขียวและพื้นที่กันชนของโครงการปริมาณ 1,519 ลบ.ม/วัน โดยใช้รถบรรทุกน้ำ 	<p>- โครงการได้นำน้ำทิ้งหลังผ่านการบำบัดแล้วมาใช้ ประโยชน์รดน้ำต้นไม้ / สนามหญ้าภายในพื้นที่สีเขียว และพื้นที่กันชนของโครงการ ทั้งนี้ยังจำหน่ายเป็น น้ำเกรดสองในราคาประหยัดให้แก่โรงงาน โดยประจำเดือน ม.ค.-มิ.ย. 67 มีปริมาณการนำน้ำไป ใช้ประมาณ 1,000 ลูกบาศก์เมตรต่อวัน (ภาคผนวก ที่ 36)</p>	<p>- ไม่พบปัญหา</p>

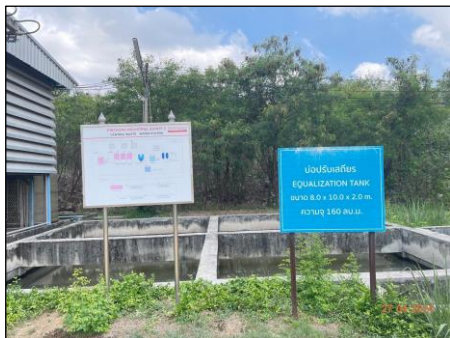
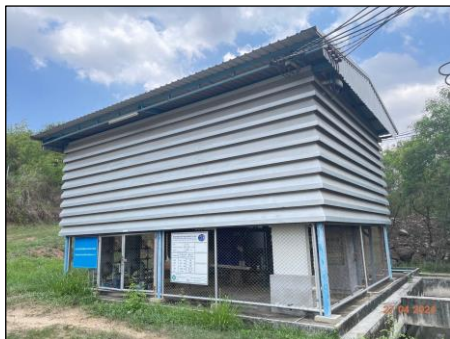
<p>รูปที่ 2.4 ระบบบำบัดน้ำเสียส่วนกลางทางเคมี</p>

ผลกระทบสิ่งแวดล้อม	มาตรการป้องกัน และแก้ไขผลกระทบสิ่งแวดล้อม	รายละเอียดการปฏิบัติจริง	ปัญหาและแนวทางแก้ไข	อ้างอิง
2.3 คุณภาพน้ำ (ต่อ)	<p>(4) ระบบบำบัดน้ำเสียส่วนกลางทางเคมี</p> <p>(ก) ขนาดและความสามารถของระบบ</p> <ul style="list-style-type: none"> - โครงการจะต้องจัดให้มีระบบบำบัดน้ำเสียส่วนกลางทางเคมี (Central Chemical Treatment Plant) ซึ่งมีความสามารถในการบำบัดน้ำเสียประมาณ 100 ลูกบาศก์เมตร/วัน จำนวน 1 ชุด เพื่อเป็นระบบสำรองในกรณีเกิดเหตุฉุกเฉินที่โรงงานไม่สามารถบำบัดน้ำเสียทางเคมีภายในโรงงานให้ได้ตามเกณฑ์มาตรฐานฯ โดยจะดำเนินการก่อสร้างระบบฯ ทันทีเมื่อมีโรงงานที่มีน้ำเสียเคมีปนเปื้อนเข้ามาตั้งในพื้นที่โครงการ 	<p>- โครงการได้จัดให้มีระบบบำบัดน้ำเสียส่วนกลางทางเคมีที่มีความสามารถในการบำบัดน้ำเสียประมาณ 100 ลูกบาศก์เมตร/วัน จำนวน 1 ชุด เพื่อเป็นระบบสำรองในกรณีเกิดเหตุฉุกเฉินที่โรงงานไม่สามารถบำบัดน้ำเสียทางเคมีภายในโรงงานได้เรียบร้อยแล้ว (รูปที่ 2.4)</p>	- ไม่พบปัญหา

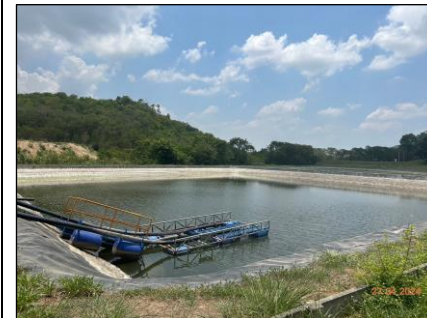
รูปที่ 2.5 Holding Pond

ผลกระทบสิ่งแวดล้อม	มาตรการป้องกัน และแก้ไขผลกระทบสิ่งแวดล้อม	รายละเอียดการปฏิบัติจริง	ปัญหาและแนวทางแก้ไข	อ้างอิง
2.3 คุณภาพน้ำ (ต่อ)	(6) บ่อพักน้ำทิ้งภายหลังการบำบัดของโครงการ - จัดให้มีบ่อพักน้ำทิ้ง (Holding pond) ในระบบ บำบัดน้ำเสียส่วนกลางทางชีวภาพขนาด 20,011 ลบ.ม./วัน เพื่อกักเก็บน้ำทิ้งหลังการ บำบัดก่อนนำไปใช้ประโยชน์	- ปฏิบัติตามมาตรการโดยทางโครงการจัดให้มีบ่อ พักน้ำทิ้ง (Holding pond) ในระบบบำบัดน้ำเสีย ส่วนกลางทางชีวภาพขนาด 20,011 ลบ.ม./วัน (รูปที่ 2.5) เพื่อกักเก็บน้ำทิ้งหลังการบำบัดก่อน นำไปใช้ประโยชน์โดยประจำปีเดือน ม.ค.-มิ.ย. 67 มีปริมาณการนำน้ำไปใช้ประมาณ 1,000 ลูกบาศก์เมตรต่อวัน (ภาคผนวกที่ 36)	- ไม่พบปัญหา

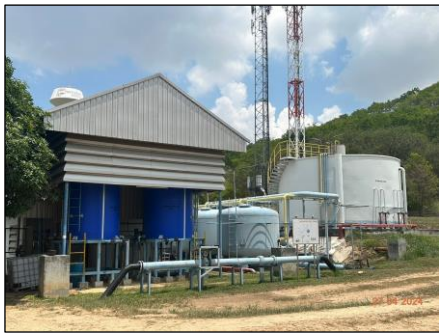
รูปที่ 2.6 ศูนย์ควบคุมน้ำเสียส่วนกลาง

(7) การควบคุมการตรวจสอบระบบบำบัดน้ำเสีย จัดตั้งศูนย์ควบคุมน้ำเสียส่วนกลาง เพื่อดูแล บริหารจัดการและควบคุมดูแลเรื่องลักษณะ สมบัติและปริมาณน้ำเสียจากโรงงานต่างๆ ภายในโครงการ ไม่ให้มีค่าเกินกว่าที่โครงการ กำหนด	- โครงการได้จัดสร้างอาคารศูนย์ควบคุมน้ำเสีย ส่วนกลางเรียบร้อยแล้ว (รูปที่ 2.6) โดยได้ว่าจ้าง หน่วยงานกลางเข้ามาดูแลระบบบำบัดน้ำเสีย คือ บริษัท อีสเทิร์น ไทย คอนซัลติง 1992 จำกัด เข้าไปดำเนินการตรวจสอบระบบบำบัดน้ำเสีย ส่วนกลาง พบว่า คุณภาพน้ำมีค่าเป็นไปตาม เกณฑ์มาตรฐานที่กำหนดไว้ (ภาคผนวกที่ 1)	- ไม่พบปัญหา

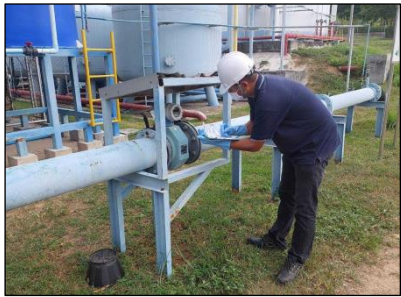
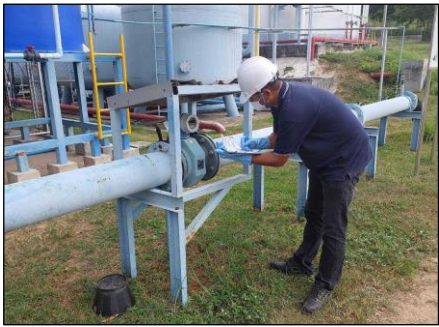
รูปที่ 2.7 การตรวจสอบ และบำรุงรักษา ระบบบำบัดน้ำเสีย

ผลกระทบสิ่งแวดล้อม	มาตรการป้องกัน และแก้ไขผลกระทบสิ่งแวดล้อม	รายละเอียดการปฏิบัติจริง	ปัญหาและแนวทางแก้ไข	อ้างอิง
2.3 คุณภาพน้ำ (ต่อ)	จัดให้มีเจ้าหน้าที่ประจำศูนย์ควบคุมน้ำเสีย ส่วนกลาง ซึ่งทำหน้าที่ควบคุมการปล่อยน้ำเสียเพื่อติดตามประสิทธิภาพของระบบบำบัดน้ำเสียเพื่อติดตามประสิทธิภาพของการบำบัดน้ำเสีย โดยใช้ทั้งวิธีการตรวจสอบโดยการสังเกตจากลักษณะทางกายภาพของน้ำเสีย เช่น สี กลิ่น และตะกอนในน้ำเสีย เป็นต้น รวมทั้งการตรวจสอบค่าดัชนีคุณภาพน้ำต่างๆ ในการเดินระบบบำบัดน้ำเสียอยู่เป็นประจำ	- ปฏิบัติตามมาตรการ ทางโครงการได้ว่าจ้างบริษัท อีสเทิร์น ไทย คอนสตรัคติง 1992 จำกัด ติดตามประสิทธิภาพของระบบบำบัดน้ำเสีย ซึ่งพบว่าคุณภาพน้ำมีค่าเป็นไปตามเกณฑ์มาตรฐานที่กำหนดไว้ (ภาคผนวกที่ 1)	- ไม่พบปัญหา	-
	โครงการต้องหมั่นตรวจสอบซ่อมแซม ดูแลบำรุงรักษาอุปกรณ์เครื่องมือที่ใช้ในระบบบำบัดน้ำเสียและระบบท่อน้ำทิ้งให้สามารถทำงานได้อย่างมีประสิทธิภาพอยู่เสมอ	- ปฏิบัติตามมาตรการ โดยทางโครงการได้ทำการตรวจสอบซ่อมแซม ดูแลบำรุงรักษาอุปกรณ์เครื่องมือที่ใช้ในระบบบำบัดน้ำเสียและระบบท่อน้ำทิ้งให้สามารถทำงานได้อย่างมีประสิทธิภาพอยู่เสมอเป็นประจำทุกเดือน (รูปที่ 2.7)	- ไม่พบปัญหา

ผลกระทบสิ่งแวดล้อม	มาตรการป้องกัน และแก้ไขผลกระทบสิ่งแวดล้อม	รายละเอียดการปฏิบัติจริง	ปัญหาและแนวทางแก้ไข	อ้างอิง
2.3 คุณภาพน้ำ (ต่อ)	โครงการต้องจัดเตรียมอะไหล่หรืออุปกรณ์/เครื่องมือที่ใช้ในระบบบำบัดน้ำเสีย และระบบท่อส่งน้ำทิ้งสำรองไว้ตลอดเวลาเพื่อให้สามารถดำเนินการแก้ไขซ่อมแซมหรือเปลี่ยนใหม่ได้ทันทีเมื่ออุปกรณ์ชำรุดเสียหาย	ปฏิบัติตามมาตรการโดยทางโครงการได้จัดเตรียมอะไหล่หรืออุปกรณ์/เครื่องมือที่ใช้ในระบบบำบัดน้ำเสียไว้อย่างเพียงพอ พร้อมทั้งมีการตรวจสอบซ่อมแซม ดูแลบำรุงรักษาอุปกรณ์เครื่องมือที่ใช้ในระบบบำบัดน้ำเสียและระบบท่อส่งน้ำทิ้งเป็นประจำทุกเดือน (รูปที่ 2.7 และ 2.8)	- ไม่พบปัญหา

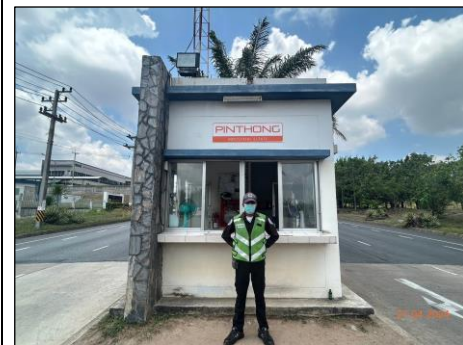
ผลกระทบสิ่งแวดล้อม	มาตรการป้องกัน และแก้ไขผลกระทบสิ่งแวดล้อม	รายละเอียดการปฏิบัติจริง	ปัญหาและแนวทางแก้ไข	อ้างอิง
3.2 การคมนาคมขนส่ง	โครงการต้องจัดให้มีเจ้าหน้าที่อำนวยความสะดวกและจัดระเบียบการจราจรบริเวณ การเข้า-ออกของพื้นที่โครงการ	ปฏิบัติตามมาตรการ โดยโครงการได้จัดให้มี เจ้าหน้าที่คอยอำนวยความสะดวกและ จัดระเบียบการจราจรบริเวณทาง เข้า-ออกจาก พื้นที่โครงการ นอกจากนี้ยังจัดให้มีเจ้าหน้าที่ ประจำทางแยกภายในพื้นที่โครงการ (รูปที่ 2.9)	- ไม่พบปัญหา

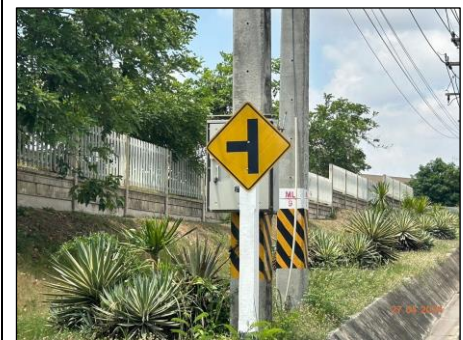
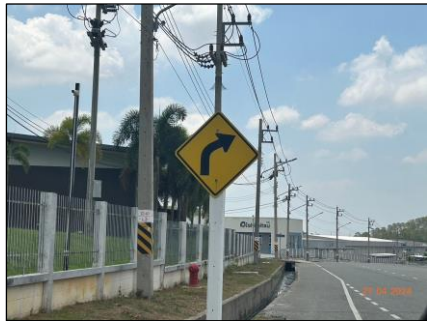
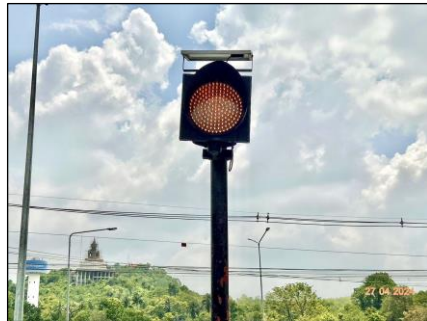
รูปที่ 2.10 ป้ายจราจรภายในพื้นที่โครงการ

รูปที่ 2.9 เจ้าหน้าที่ประจำทางเข้า-ออก พื้นที่โครงการ
	ร่วมมือกับโรงงานอุตสาหกรรมต่างๆ ในพื้นที่ โครงการกวดขันพนักงานขับรถใช้ความ ระมัดระวังและปฏิบัติตามกฎจราจรอย่าง เคร่งครัด	ปฏิบัติตามมาตรการโดยมีการรณรงค์ผ่านทาง การประชุมผู้ประกอบการ และได้ติดตั้งป้ายจราจร ไว้ตามจุดต่าง ๆ ภายในพื้นที่โครงการ (รูปที่ 2.10)	- ไม่พบปัญหา

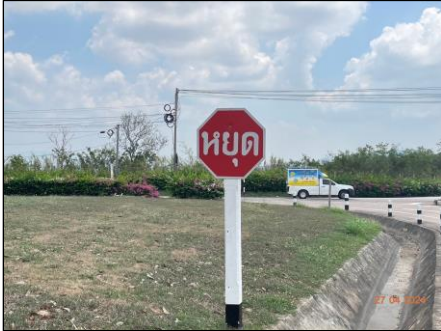
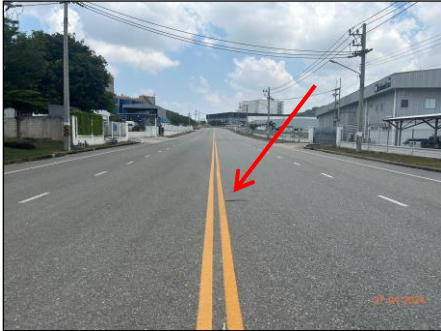
<p>รูปที่ 2.11 เส้นแบ่งเขตการจราจรบนถนน และ เครื่องหมายจราจรตามทางแยก</p>

ผลกระทบสิ่งแวดล้อม	มาตรการป้องกัน และแก้ไขผลกระทบสิ่งแวดล้อม	รายละเอียดการปฏิบัติจริง	ปัญหาและแนวทางแก้ไข	อ้างอิง
3.2 การคมนาคมขนส่ง	ให้จัดทำเครื่องหมายจราจรตีเส้นแบ่งเขตการจราจรบนถนนและติดตั้งสัญญาณจราจรตามทางแยกที่สำคัญภายในพื้นที่โครงการ	ปฏิบัติตามมาตรการโดยทางโครงการได้จัดทำเครื่องหมายจราจรตีเส้นแบ่งเขตการจราจรบนถนนและติดตั้งสัญญาณจราจรตามทางแยกที่สำคัญภายในพื้นที่โครงการ (รูปที่ 2.11)	ไม่พบปัญหา

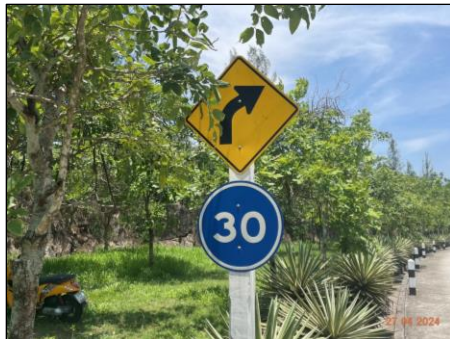
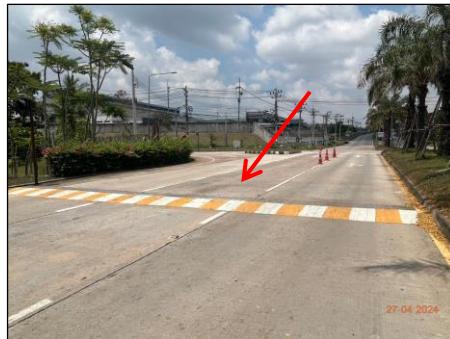
รูปที่ 2.12 ป้ายจำกัดความเร็วไม่เกิน 30 กม./ชม. และ Speed Bump

จำกัดความเร็วของยานพาหนะภายในพื้นที่ โครงการไม่ให้เกิน 60 กม./ชม.	ปฏิบัติตามมาตรการ โดยติดป้ายจำกัดความเร็ว ไม่เกิน 30 กม./ชม. และทำ Speed Bump (รูปที่ 2.12) เพื่อลดความเร็วรถที่วิ่งภายในพื้นที่ โครงการ	- ไม่พบปัญหา

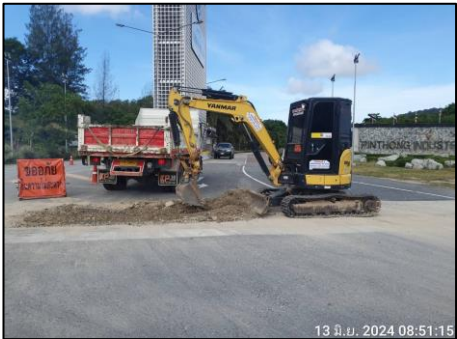
<p>รูปที่ 2.13 ซ่อมแซมถนนที่ชำรุด</p>

ผลกระทบสิ่งแวดล้อม	มาตรการป้องกัน และแก้ไขผลกระทบสิ่งแวดล้อม	รายละเอียดการปฏิบัติจริง	ปัญหาและแนวทางแก้ไข	อ้างอิง
3.2 การคมนาคมขนส่ง (ต่อ)	จัดการซ่อมแซมถนนรวมถึงป้ายจราจรในกรณี เกิดการชำรุดเสียหาย	ปฏิบัติตามมาตรการ ทางโครงการได้มีการ ตรวจสอบอยู่เป็นประจำ หากพบว่าเกิดการชำรุด เสียหาย ทางโครงการจะรีบซ่อมแซมให้อยู่ใน สภาพใช้งานได้ตามปกติ ทั้งนี้ ในช่วงเดือน ม.ค.-มิ.ย. 67 โครงการมีการซ่อมแซมถนนที่ชำรุด ให้อยู่ในสภาพปกติเรียบร้อยแล้ว (รูปที่ 2.13)	- ไม่พบปัญหา

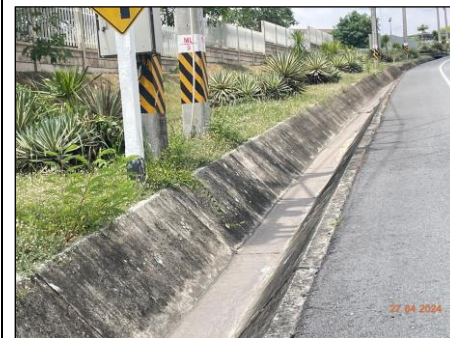
ผลกระทบสิ่งแวดล้อม	มาตรการป้องกัน และแก้ไขผลกระทบสิ่งแวดล้อม	รายละเอียดการปฏิบัติจริง	ปัญหาและแนวทางแก้ไข	อ้างอิง
3.3 การระบายน้ำและการควบคุมน้ำท่วม	โครงการต้องตรวจสอบ ซ่อมแซมและบำรุงรักษาท่อหรือรางระบายน้ำฝนจากทุกส่วนของพื้นที่โครงการให้สามารถระบายน้ำได้ตามที่ออกแบบไว้อย่างน้อยปีละ 2 ครั้ง	ปฏิบัติตามมาตรการ โดยทางโครงการทำการซ่อมแซมบำรุงและลอกวางระบายน้ำฝนภายในโครงการ เป็นประจำทุกเดือน (รูปที่ 2.14)	ไม่พบปัญหา

รูปที่ 2.14 รางระบายน้ำฝนภายในโครงการ
	ห้ามระบายน้ำทิ้งลงสู่แหล่งน้ำสาธารณะ โดยให้น้ำน้ำทิ้งดังกล่าวไปใช้ประโยชน์ต่างๆ ดังนี้ <ul style="list-style-type: none"> ใช้รดพื้นที่สีเขียวภายในพื้นที่โครงการ จำหน่ายเป็นน้ำเกรตสองให้แก่ สนามกอล์ฟและโรงงานต่างๆ ภายในพื้นที่โครงการ 	ปฏิบัติตามมาตรการ โดยทางโครงการได้จัดให้มีเจ้าหน้าที่ตรวจสอบการระบายน้ำทิ้งลงสู่แหล่งน้ำสาธารณะ โดยให้น้ำน้ำทิ้งดังกล่าวไปใช้ประโยชน์ต่างๆ ตามที่มาตรการกำหนดไว้อย่างเคร่งครัด	ไม่พบปัญหา	-

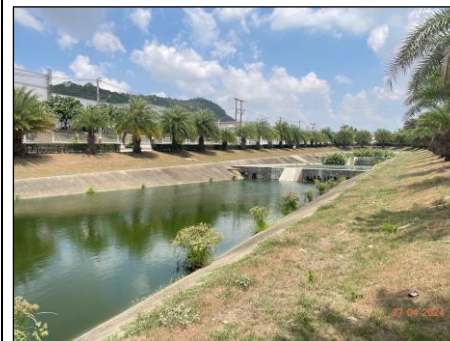
ผลกระทบสิ่งแวดล้อม	มาตรการป้องกัน และแก้ไขผลกระทบสิ่งแวดล้อม	รายละเอียดการปฏิบัติจริง	ปัญหาและแนวทางแก้ไข	อ้างอิง
3.3 การระบายน้ำและการควบคุมน้ำท่วม (ต่อ)	โครงการจะปลูกต้นไม้และหญ้าคลุมดินตลอดสองฝั่งบริเวณพื้นที่ริมคลองหรือทางน้ำสาธารณะที่ไหลผ่านพื้นที่โครงการ	- ปฏิบัติตามมาตรการ โดยทางโครงการได้ปลูกต้นไม้และหญ้าคลุมดินบริเวณริมคลองที่ไหลผ่านพื้นที่โครงการ (รูปที่ 2.15)	- ไม่พบปัญหา

รูปที่ 2.15 การปลูกต้นไม้และหญ้าคลุมดินบริเวณริมคลอง
	ดูแลการระบายน้ำของโรงงานรายโรงไม่ให้ทิ้งน้ำเสียลงสู่ระบบระบายน้ำฝนและทางน้ำธรรมชาติ	- ปฏิบัติตามมาตรการ โดยทางโครงการได้จัดให้มีเจ้าหน้าที่ตรวจสอบการระบายน้ำของโรงงานไม่ให้ทิ้งน้ำเสียลงสู่ระบบระบายน้ำฝนและทางน้ำธรรมชาติ	- ไม่พบปัญหา	-

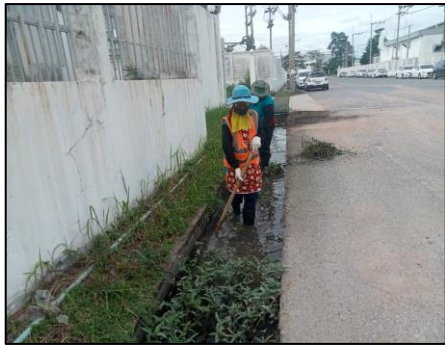
ผลกระทบสิ่งแวดล้อม	มาตรการป้องกัน และแก้ไขผลกระทบสิ่งแวดล้อม	รายละเอียดการปฏิบัติจริง	ปัญหาและแนวทางแก้ไข	อ้างอิง
3.3 การระบายน้ำและการควบคุมน้ำท่วม (ต่อ)	โครงการต้องดำเนินการกำจัดวัชพืชและปรับปรุงท้องคลองให้อยู่สภาพที่เหมาะสมอย่างน้อยปีละ 1 ครั้ง ในช่วงก่อนเข้าฤดูฝนหรือประมาณเดือนเมษายน	ปฏิบัติตามมาตรการ โดยทางโครงการทำการลอกวางระบายน้ำฝนภายในโครงการทุกเดือน เนื่องจากโครงการอยู่บนพื้นที่สูงจึงไม่มีการลอกคลองนอกพื้นที่โครงการ (รูปที่ 2.16)	- ไม่พบปัญหา

รูปที่ 2.16 การลอกวางระบายน้ำฝนภายในโครงการ
	<u>จัดให้มีบ่อหน่วงน้ำภายในพื้นที่โครงการจำนวน 24 แห่ง รวมปริมาตรความจุรวมของบ่อหน่วงน้ำทั้งหมดเท่ากับ 85.738 ลูกบาศก์เมตร คิดเป็นพื้นที่ 36-2-0 ไร่</u>	ทางโครงการได้จัดให้มีบ่อพักน้ำฝน (บ่อหน่วงน้ำ) พื้นที่ 36-5-0 ไร่ (ภาคผนวกที่ 38) ตามมาตรการกำหนด (รูปที่ 2.17)	- ไม่พบปัญหา

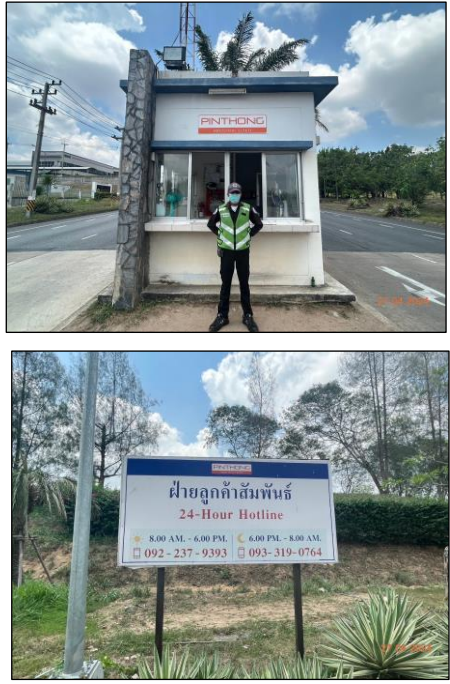
ผลกระทบสิ่งแวดล้อม	มาตรการป้องกัน และแก้ไขผลกระทบสิ่งแวดล้อม	รายละเอียดการปฏิบัติจริง	ปัญหาและแนวทางแก้ไข	อ้างอิง
4.1 สภาพสังคม – เศรษฐกิจ (ต่อ)	โครงการต้องดำเนินการจัดตั้งศูนย์รับเรื่องร้องทุกข์จากชุมชนบริเวณด้านหน้าพื้นที่โครงการหรือที่สำนักงานของโครงการ พร้อมมีป้ายหรือหมายเลขโทรศัพท์ติดไว้ให้สามารถมองเห็นได้อย่างชัดเจน และจัดให้มีเจ้าหน้าที่อยู่ประจำ 24 ชั่วโมง เพื่อรับฟังข้อร้องเรียนของชุมชนและประสานงานแก้ไขตามสถานการณ์ต่อไป	โครงการจัดให้มีหน่วยงานรับเรื่องร้องเรียน และรับเรื่องเหตุฉุกเฉินในพื้นที่ ซึ่งตั้งอยู่บริเวณทางเข้านิคมฯ พร้อมมีป้ายและหมายเลขโทรศัพท์ติดไว้ให้สามารถมองเห็นได้ชัดเจน (รูปที่ 2020) นอกจากนั้นได้จัดช่องทางรับเรื่องร้องเรียนและเหตุฉุกเฉิน ทั้งในส่วนของป้ายรับเรื่องร้องเรียน โดยระบุหมายเลขโทรศัพท์ในการติดต่อไว้อย่างชัดเจน และเพิ่มช่องทางรับเรื่องร้องเรียนผ่าน LINE กลุ่มผู้ประกอบการ ช่องทาง Hotline และอีเมลรับเรื่องช่องทางนิคมฯ	ไม่พบปัญหา

<p>รูปที่ 2.20 ศูนย์รับเรื่องร้องเรียนจากชุมชน และป้ายแจ้งเหตุร้องเรียน</p>

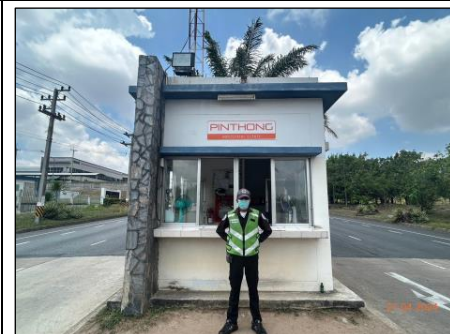
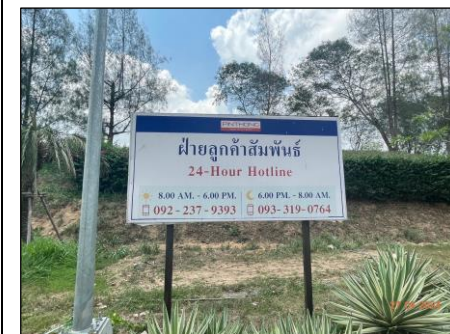
ผลกระทบสิ่งแวดล้อม	มาตรการป้องกัน และแก้ไขผลกระทบสิ่งแวดล้อม	รายละเอียดการปฏิบัติจริง	ปัญหาและแนวทางแก้ไข	อ้างอิง
4.2 อาชีวอนามัย และ ความปลอดภัย	(1) ความปลอดภัยทั่วไปและแผนปฏิบัติการ ฉุกเฉิน - จัดให้มีศูนย์อำนวยความสะดวกฉุกเฉินในนิคมฯ	- โครงการจัดให้มีหน่วยงานรับเรื่องร้องเรียน และ รับเรื่องเหตุฉุกเฉินในพื้นที่ ซึ่งตั้งอยู่บริเวณทางเข้า นิคมฯ พร้อมมีป้ายและหมายเลขโทรศัพท์ติดไว้ให้ สามารถมองเห็นได้ชัดเจน (รูปที่ 2.20) นอกจากนั้นได้จัดช่องทางรับเรื่องร้องเรียนและ เหตุฉุกเฉิน ทั้งในส่วนของป้ายรับเรื่องร้องเรียน โดยระบุหมายเลขโทรศัพท์ในการติดต่อไว้อย่าง ชัดเจน และเพิ่มช่องทางรับเรื่องร้องเรียนผ่าน LINE กลุ่มผู้ประกอบการ ช่องทาง Hotline และ อีเมลรับเรื่องช่องทางนิคมฯ	- ไม่พบปัญหา

<p>รูปที่ 2.20 ศูนย์รับเรื่องร้องเรียนจากชุมชนและ ป้ายแจ้งเหตุร้องเรียน</p>

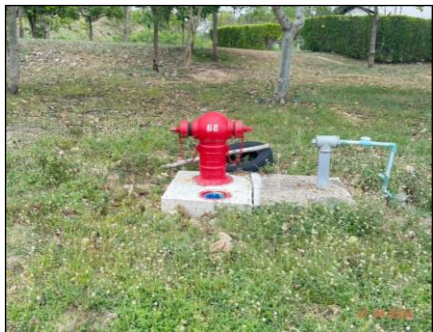
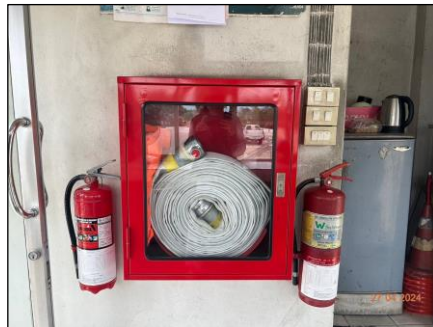
<p>ถังดับเพลิงสายฉีดน้ำดับเพลิง รูปที่ 2.23 อุปกรณ์ดับเพลิง</p>

ผลกระทบสิ่งแวดล้อม	มาตรการป้องกัน และแก้ไขผลกระทบสิ่งแวดล้อม	รายละเอียดการปฏิบัติจริง	ปัญหาและแนว ทางแก้ไข	อ้างอิง
4.2 อาชีวอนามัย และ ความปลอดภัย (ต่อ)	<p>- กำหนดให้มีอุปกรณ์ดับเพลิงต่างๆ ดังนี้</p> <ul style="list-style-type: none"> ● ท่อน้ำดับเพลิงขนาดไม่น้อยกว่า 150 มม. และความดันของการจ่ายน้ำ ในเส้นท่อขนาดที่ไกลที่สุด ไม่น้อยกว่า 1.5 กก./ตร.ม. ● หัวจ่ายน้ำดับเพลิงต้องมีขนาดไม่น้อยกว่า 100 มิลลิเมตร และต้องมีขนาดข้อต่อทางน้ำเข้าหัวดับเพลิงไม่น้อยกว่า 150 มิลลิเมตร และหัวน้ำออกขนาด 65 มิลลิเมตร พร้อมประตุน้ำจำนวน 2 ข้าง ● อ่างเก็บน้ำดิบขนาดความจุประมาณ 31,000 ลบ.ม. และบ่อบักน้ำทิ้งขนาดความจุ 20,011 ลบ.ม. และถังพักน้ำใสขนาด 2,062 ลบ.ม. เพื่อใช้เป็นแหล่งน้ำสำรองเพื่อการดับเพลิง ● ภายในโรงงานต่างๆ ต้องจัดให้มี <ul style="list-style-type: none"> * Portable Fire Extinguisher ตามมาตรฐานของ NFPA * ระบบสัญญาณแจ้งเหตุเพลิงไหม้ทั้งแบบธรรมดาและอัตโนมัติร่วมกัน 	<p>- ปฏิบัติตามมาตรการ ทางโครงการได้จัดให้มีอุปกรณ์ดับเพลิงต่างๆ เป็นไปตามมาตรการกำหนด เช่น รถดับเพลิงพร้อมทั้งมีท่อน้ำดับเพลิง และหัวจ่ายน้ำดับเพลิงตามจุดต่างๆ ในโครงการ (รูปที่ 2.23) มีอ่างเก็บน้ำดิบขนาดความจุ 31,000 ลบ.ม. (รูปที่ 2.24) และบ่อบักน้ำทิ้งเพื่อใช้เป็นแหล่งน้ำสำรองเพื่อการดับเพลิง มีรถดับเพลิงขนาดความจุ 4,000 ลิตร พร้อมรถบรรทุกน้ำอีก 2 คัน ขนาด 15,000 ลิตร/คัน นอกจากนี้ภายในอาคารของโรงงานต่างๆ ได้จัดให้มีถังดับเพลิงและระบบสัญญาณแจ้งเหตุเพลิงไหม้ไว้ในโรงงานแต่ละโรงแล้ว นอกจากนี้ในพื้นที่โครงการนิคมอุตสาหกรรมปิ่นทอง โครงการ 2 (แหลมฉบัง) ได้มีสถานีดับเพลิงของเทศบาลนครเจ้าพระยาสุรศักดิ์เข้ามาตั้ง (รูปที่ 2.25) ทำให้มีความสะดวกรวดเร็วในการให้บริการมากขึ้น</p>	<p>- ไม่พบปัญหา</p>

<p>Hydrant</p>

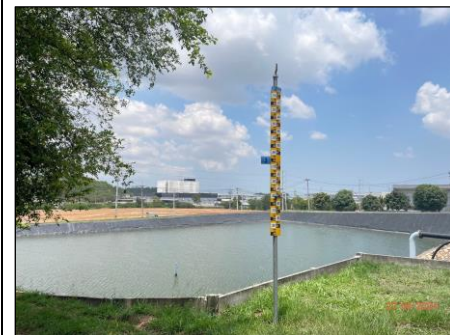
<p>รูปที่ 2.24 อ่างเก็บน้ำดิบขนาดความจุ 31,000 ลูกบาศก์เมตร</p>

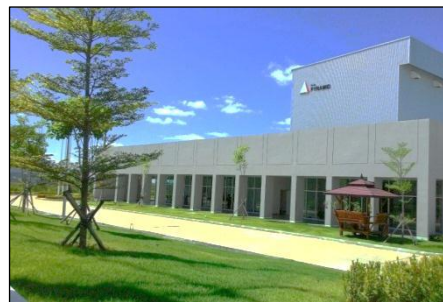
<p>Thai Pyramid Industrial Co., Ltd. แปลง G045 พื้นที่ 11-2-53.2 รูปที่ 2.26 พื้นที่สีเขียวของโรงงาน อย่างน้อยร้อยละ 5 ของพื้นที่โรงงาน (ต่อ)</p>

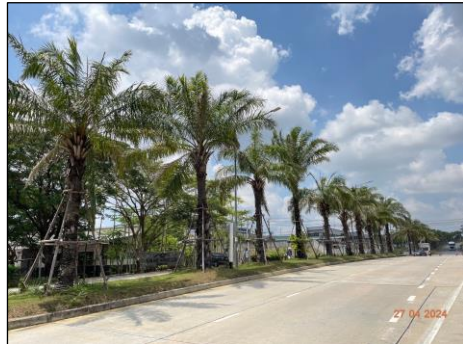
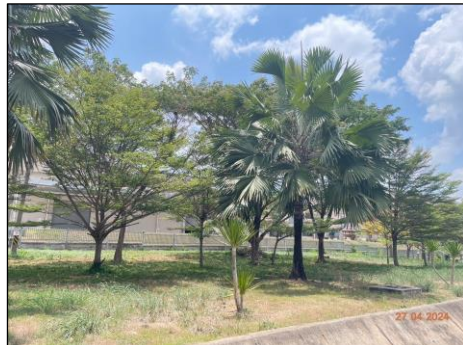
ผลกระทบสิ่งแวดล้อม	มาตรการป้องกัน และแก้ไขผลกระทบสิ่งแวดล้อม	รายละเอียดการปฏิบัติจริง	ปัญหาและแนวทางแก้ไข	อ้างอิง
4.3 ทัศนียภาพ	จัดให้มีพื้นที่สีเขียวและแนวกันชนทั้งหมดรวม 156.51 ไร่ คิดเป็นร้อยละ 10.03 ของพื้นที่โครงการทั้งหมด (แสดงดังรูปที่ 6)	ทางโครงการได้กำหนดให้มีพื้นที่สีเขียว และพื้นที่กันชนทั้งหมดรวม 172.19 ไร่ คิดเป็น ร้อยละ 11.0 ของพื้นที่โครงการทั้งหมด ปัจจุบัน มีพื้นที่สีเขียวที่ดำเนินการแล้วจำนวน 189.16 ไร่ คิดเป็นร้อยละ 12.11 ทั้งนี้ โครงการมีแผนที่จะเพิ่มพื้นที่สีเขียวอย่างต่อเนื่องในอัตราร้อยละ 10 ต่อปี (ภาคผนวกที่ 30) (รูปที่ 2.27)	ไม่พบปัญหา

<p>รูปที่ 2.27 พื้นที่สีเขียว (Green area)</p>

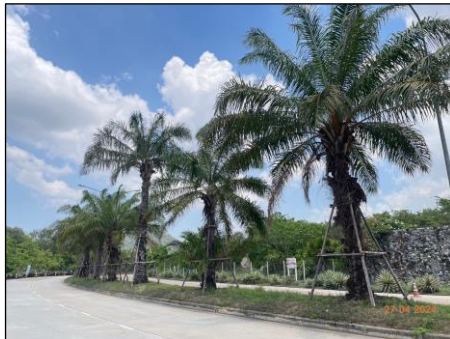
<p>รูปที่ 2.27 พื้นที่สีเขียว (Green area) (ต่อ)</p>

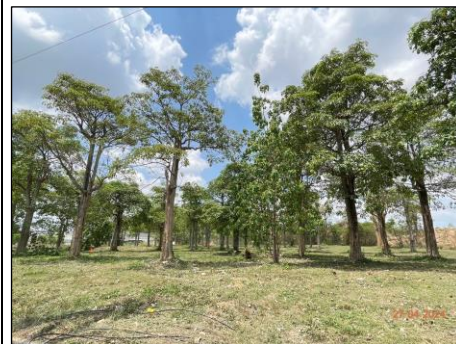
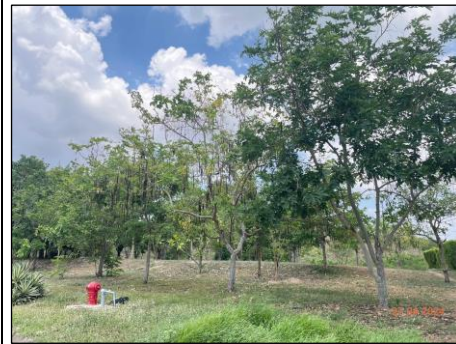
ผลกระทบสิ่งแวดล้อม	มาตรการป้องกัน และแก้ไขผลกระทบสิ่งแวดล้อม	รายละเอียดการปฏิบัติจริง	ปัญหาและแนวทางแก้ไข	อ้างอิง
4.3 ทัศนียภาพ (ต่อ)	จัดให้มีแนวกันชน (Buffer Zone) โดยรอบพื้นที่โครงการหรือในแต่ละด้านที่ติดกับที่ดินของบุคคลอื่น มีความกว้างไม่น้อยกว่า 10 เมตร ซึ่งกำหนดให้ปลูกไม้ยืนต้นตามความเหมาะสมของพื้นที่	พื้นที่บริเวณโครงการส่วนที่อยู่ติดกับที่ดินของบุคคลอื่น โครงการได้กำหนดให้มีพื้นที่สีเขียว และแนวกันชนแล้วโดยโครงการได้ปลูกไม้ยืนต้นอย่างน้อย 3 แถวสลับฟันปลากว้างอย่างน้อย 10 เมตร (รูปที่ 2.28) และในวันที่ 30 มิ.ย. 66 ทางโครงการร่วมกับกนอ.ปิ่นทอง และชุมชนมาบลำปัด จัดกิจกรรมปลูกต้นไม้ เนื่องในวันสิ่งแวดล้อมโลก (รูปที่ 2.29) สำหรับปี 2567 จะดำเนินการในช่วงปลายปี รายละเอียดจะรายงานให้ทราบต่อไป	ไม่พบปัญหา

<p>รูปที่ 2.28 แนวกันชนอย่างน้อย 10 เมตร</p>
