รายงานการปฏิบัติตามมาตรการป้องกัน และแก้ไขผลกระทบสิ่งแวดล้อม
และติดตามตรวจสอบคุณภาพสิ่งแวดล้อม

โครงการนิคมอุตสาหกรรมปิ่นทอง (โครงการ 3)
ประจำเดือนมกราคม-มิถุนายน 2567

บริษัท ปิ่นทอง อินดัสเตรียล ปาร์ค จำกัด (มหาชน)
ตำบลหนองขาม อำเภอศรีราชา จังหวัดชลบุรี
(โทรศัพท์ 038-296-334-7)

กรกฎาคม 2567

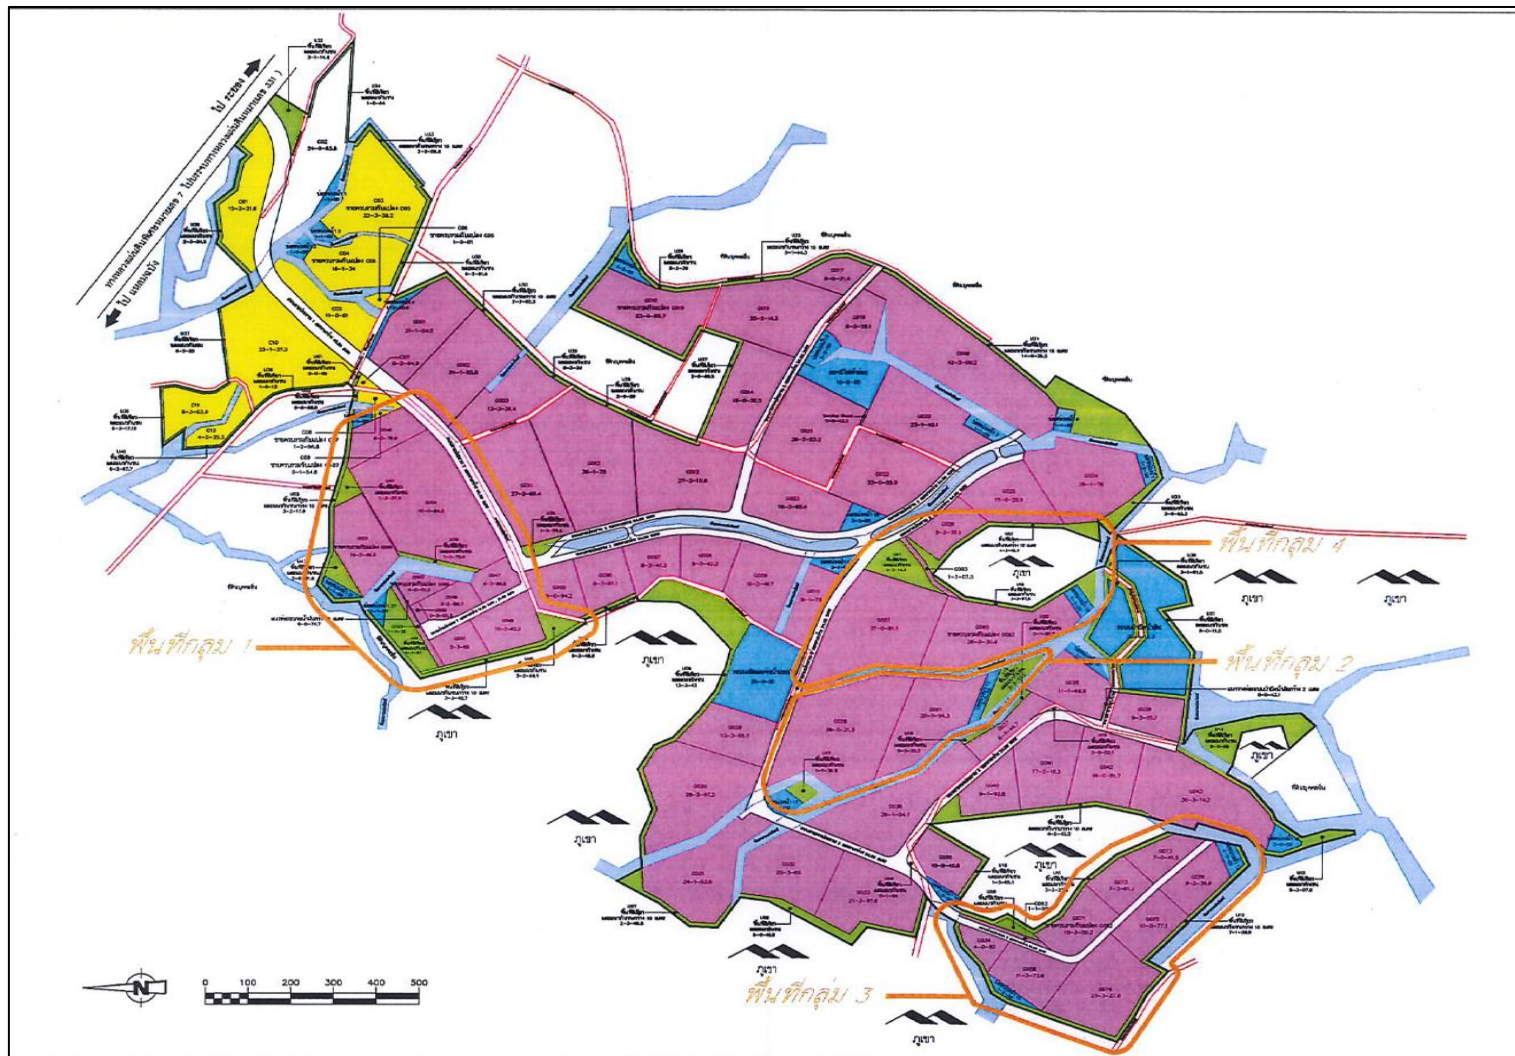
ภาพที่ 1.2 แผนผังแสดงพื้นที่การใช้ประโยชน์ของโครงการ

โครงการนิคมอุตสาหกรรมปิ่นทอง (โครงการ 3) มีลักษณะเป็นการจัดสรรพื้นที่เพื่อกิจการอุตสาหกรรม โดยจะเน้นกลุ่มอุตสาหกรรมขนาดกลางและขนาดย่อม ภายในพื้นที่โครงการได้มีการจัดแบ่งพื้นที่ในการใช้ประโยชน์ในด้านต่างๆ ทั้งนี้โครงการมีความประสงค์ขอปรับปรุงผังแม่บทโครงการ (Master Plan) และทบทวนเปลี่ยนแปลงการใช้ประโยชน์ที่ดิน ซึ่งได้รับการพิจารณาเห็นชอบตามหนังสือเลขที่ ทส 1010.3/11364 ลงวันที่ 20 สิงหาคม 2562 (ภาคผนวกที่ 6) แสดงดังภาพที่ 1.2 และ 1.3 ได้แก่

1. พื้นที่ส่วนอุตสาหกรรม มีพื้นที่ทั้งหมด 1,045-0-18.5 ไร่ คิดเป็นร้อยละ 66.95 ของพื้นที่โครงการทั้งหมด
2. พื้นที่พาณิชยกรรม ที่พักอาศัยและสำนักงาน มีพื้นที่ทั้งหมด 139-1-92 ไร่ คิดเป็นร้อยละ 8.94 ของพื้นที่โครงการทั้งหมด
3. พื้นที่ระบบสาธารณูปโภค เช่น ถนนและระบบระบายน้ำฝน ระบบบำบัดน้ำเสีย พื้นที่กักเก็บขยะมูลฝอย ระบบผลิตน้ำประปา และสถานีรถไฟลอย มีพื้นที่ทั้งหมด 207-1-15 ไร่ คิดเป็นร้อยละ 13.28 ของพื้นที่โครงการทั้งหมด

4. พื้นที่สีเขียวและแนวกันชน มีพื้นที่ทั้งหมด 169-0-74.5 ไร่ คิดเป็นร้อยละ 10.83 ของพื้นที่โครงการทั้งหมด
