มาตรการติดตามตรวจสอบ คุณภาพสิ่งแวดล้อม

จากการติดตามตรวจสอบการปฏิบัติตามมาตรการติดตามตรวจสอบคุณภาพสิ่งแวดล้อม (ระยะดำเนินการ) โครงการบ้านเอื้ออาทร จังหวัดสมุทรสงคราม (ลาดใหญ่) ตั้งอยู่ที่ ตำบลลาดใหญ่ อำเภอเมือง จังหวัดสมุทรสงคราม ตามรายงานวิเคราะห์ผลกระทบสิ่งแวดล้อมที่ได้รับความเห็นชอบจากสำนักงานนโยบายและแผนทรัพยากรธรรมชาติและสิ่งแวดล้อม เลขที่ ทส 1009.2/8112 ลงวันที่ 23 สิงหาคม 2555 มีรายละเอียดผลการติดตามตรวจสอบผลกระทบสิ่งแวดล้อมดังตารางที่ 3-1

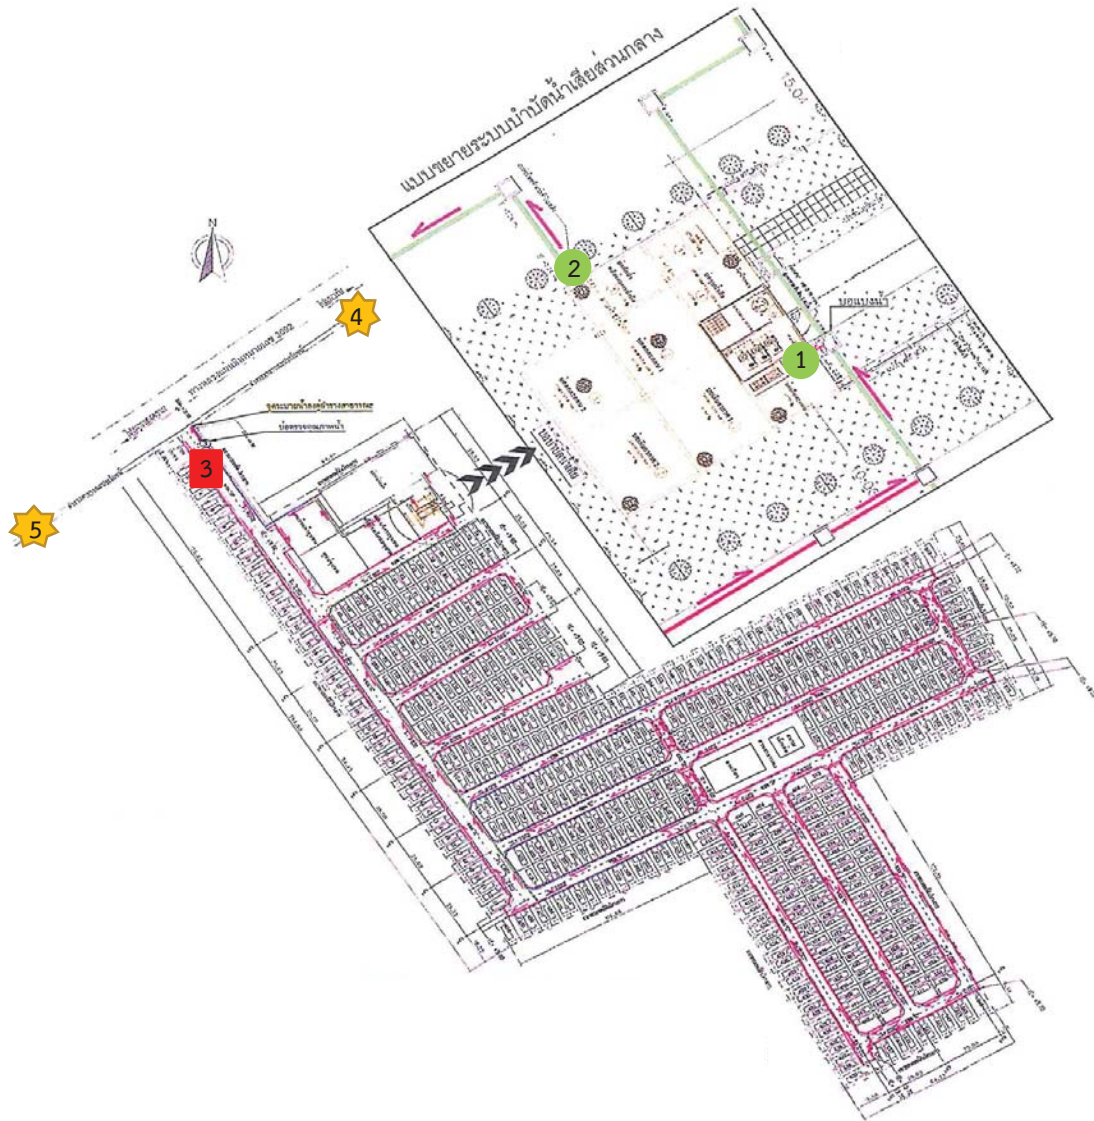
รูปที่ 3-1 ตำแหน่งตรวจวัดคุณภาพสิ่งแวดล้อม

- บริเวณน้ำเสียก่อนเข้าสู่ระบบบำบัดน้ำเสีย
พิกัด : UTM 47P 6116424 E, 1485553 N.
- บริเวณน้ำหลังผ่านระบบบำบัดน้ำเสีย
พิกัด : UTM 47P 611615 E, 1485558 N.
- บริเวณบ่อพักสุดท้ายก่อนระบายออกสู่ออกนอกโครงการ
พิกัด : UTM 47P 611488 E, 1485597 N.

จุดตรวจวัดคุณภาพสิ่งแวดล้อม

- 1 จุดเก็บบ่อกักน้ำเสียก่อนเข้าระบบบำบัดน้ำเสีย
- 2 จุดเก็บบ่อกักน้ำหลังผ่านระบบบำบัดน้ำเสีย
- 3 จุดเก็บน้ำบ่อกักสุดท้ายก่อนระบายออกนอกโครงการ
- 4 จุดเก็บบริเวณลำรางสาธารณะ ก่อนผ่านจุดระบายน้ำของโครงการ
- 5 จุดเก็บบริเวณลำรางสาธารณะ หลังผ่านจุดระบายน้ำของโครงการ

- บริเวณลำรางสาธารณะ ก่อนผ่านจุดระบายน้ำของโครงการ
พิกัด : UTM 47P 611565 E, 1485662 N.
- บริเวณลำรางสาธารณะ หลังผ่านจุดระบายน้ำของโครงการ
พิกัด : UTM 47P 611468 E, 1485595 N.
