รายงานผลการปฏิบัติตามมาตรการป้องกันและแก้ไขผลกระทบสิ่งแวดล้อม  
และมาตรการติดตามตรวจสอบผลกระทบสิ่งแวดล้อม

ชื่อโครงการ                      โครงการอาคารชุดพักอาศัย ซิตี้เกท (Citygate)

ที่ตั้งโครงการ                      ตำบลกมลา อำเภอกะทู้ จังหวัดภูเก็ต

ประจำเดือนมกราคม-มิถุนายน 2567 (ระยะดำเนินการ)

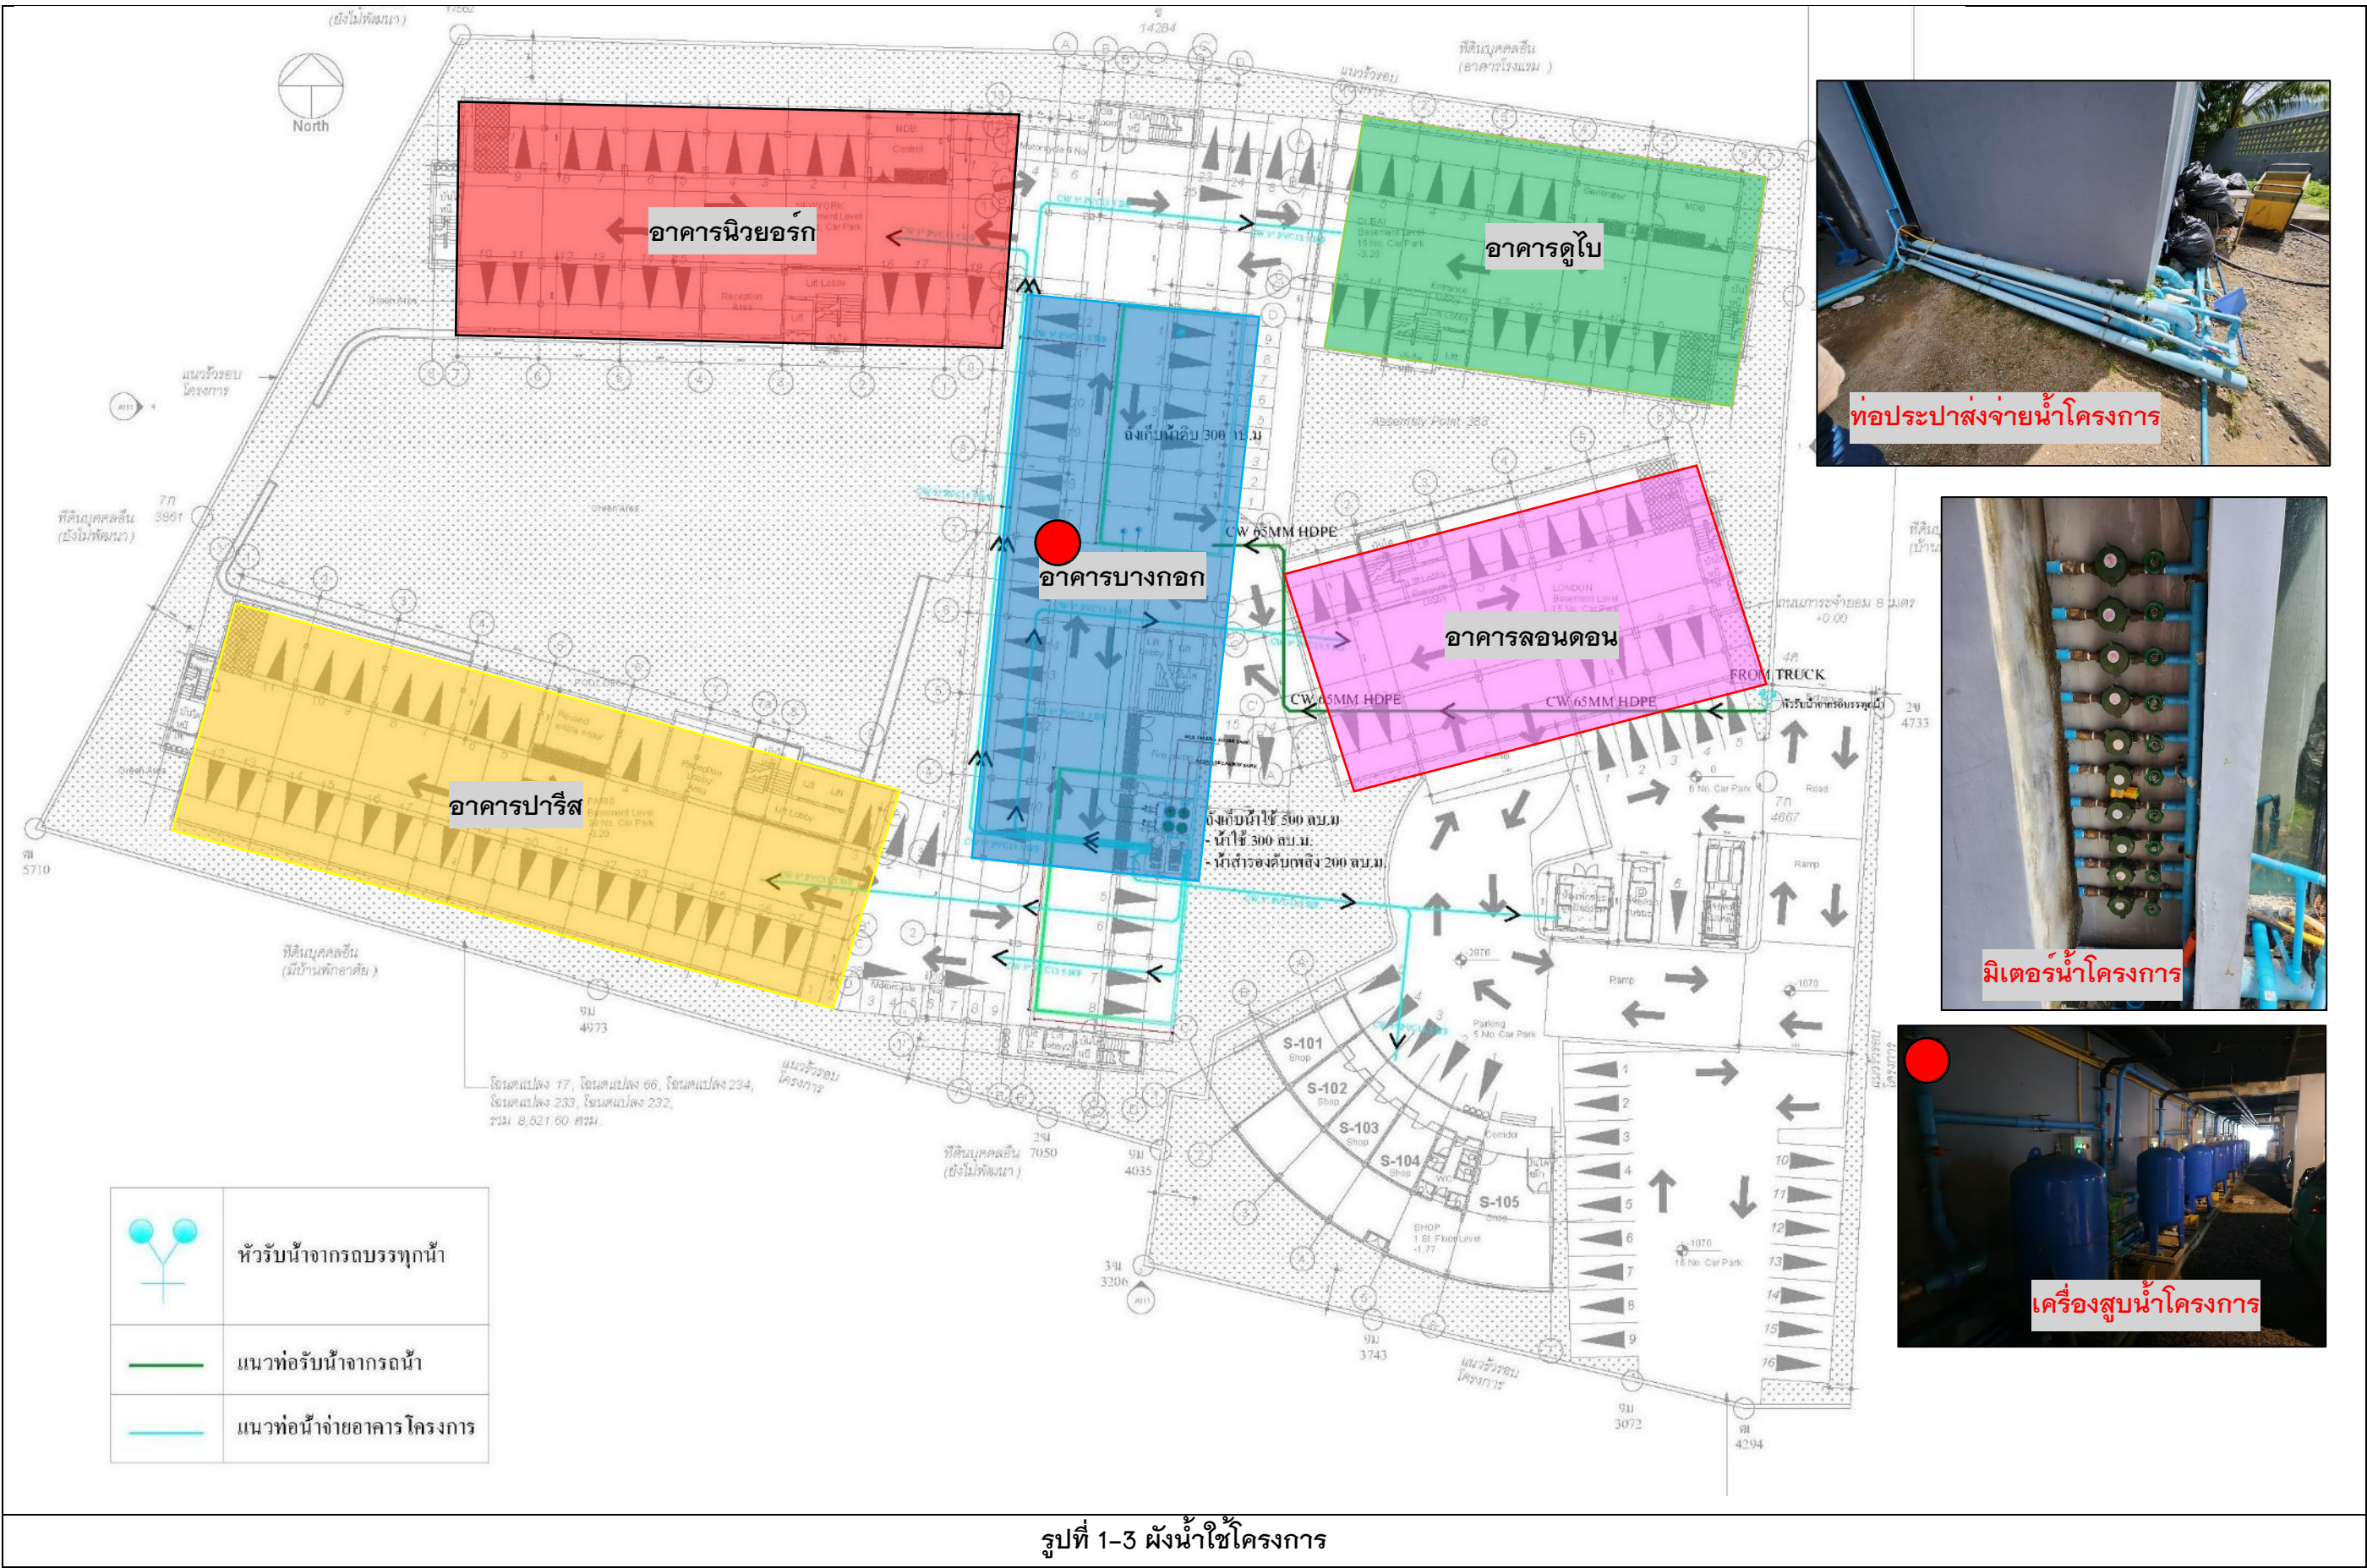
ระบบการจ่ายน้ำของโครงการเป็นระบบการจ่ายน้ำเย็น โดยที่ระบบการจ่ายน้ำของโครงการจะใช้เครื่องสูบน้ำ จำนวน 4 ชุด เพื่อสูบน้ำจากถังเก็บน้ำดิบใต้ดิน ผ่านระบบกรองไปยังบ่อเก็บน้ำใช้บริเวณอาคาร Bangkok จากนั้นจะใช้เครื่องสูบน้ำจำนวน 3 ชุด สูบน้ำจากบ่อเก็บน้ำใช้ทั้งสองบ่อเพื่อจ่ายน้ำให้กับพื้นที่ใช้สอยส่วนต่าง ๆ ของอาคารต่อไป ทั้งนี้ ถังเก็บน้ำสำรองของอาคารที่ตั้งอยู่ใต้ดินนั้น ไม่ได้ซ้อนทับกับโครงสร้างของอาคารแต่อย่างใด ดังแสดงในรูปที่ 1-3

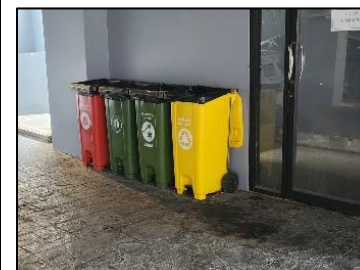
1.	จัดให้มีห้องพักมูลฝอยรวมที่สามารถรองรับมูลฝอยได้ไม่ น้อยกว่า 3 วัน	- โครงการไม่ได้จัดให้มีห้องพักมูลฝอยรวม	<b>ปัญหา :</b> โครงการไม่ได้จัดให้มีห้องพักมูลฝอยรวม  <b>แนวทางแก้ไข :</b> ทางโครงการได้จัดเตรียมถังรองรับมูลฝอยไว้บริเวณลานจอดรถใต้อาคารทุกอาคาร โดยรถเก็บขนมูลฝอยของเอกชนเข้ามาดำเนินการเก็บขนมูลฝอยทุกวัน โดยไม่มีมูลฝอยตกค้างในโครงการ

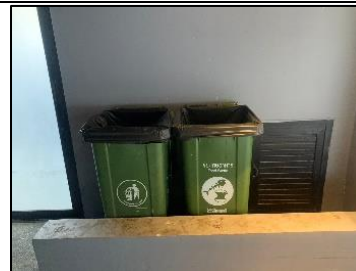
4.	ติดตามประสานงานการจัดเก็บมูลฝอยของ บริษัทเอกชนที่ขึ้นทะเบียนกับ อบต.กมลา ให้ มาเก็บมูลฝอยจากโครงการอย่างสม่ำเสมอ โดยไม่มีการตกค้าง	- โครงการได้ประสานงานการจัดเก็บมูล ฝอยของบริษัทเอกชนที่ขึ้นทะเบียนกับ อบต. กมลา ให้มาเก็บมูลฝอยจากโครงการทุกวัน โดยภายในโครงการไม่มีการตกค้างของมูล ฝอย	-

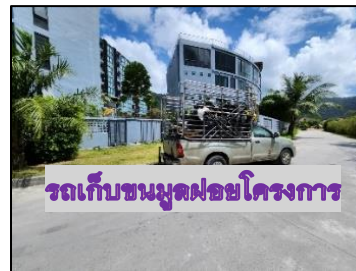
5.	ก่อนรวบรวมมูลฝอยจากจุดต่างๆ ไปยัง ห้องพักมูลฝอย ของโครงการต้องมัดปากถุง ให้แน่นเพื่อป้องกันมูลฝอยกระจัดกระจาย และสะดวกต่อการขนย้าย	- ก่อนรถเก็บขนมูลฝอยจะเข้ามาเก็บขนมูล ฝอยภายในโครงการ เจ้าหน้าที่จะทำการ รวบรวมมูลฝอยมาพักไว้ในที่ที่กำหนดของ โครงการ โดยจะมัดปากถุงให้แน่นเพื่อ ป้องกันมูลฝอยกระจัดกระจายและสะดวก ต่อการขนย้าย	-
