ผลการปฏิบัติตามมาตรการการ  
ติดตามตรวจสอบผลกระทบ  
สิ่งแวดล้อม

## ผลการปฏิบัติตามมาตรการติดตามตรวจสอบผลกระทบสิ่งแวดล้อม

การติดตามตรวจสอบผลกระทบสิ่งแวดล้อมของโครงการอาคารพักอาศัยสูง 9 ชั้น THE BLOOMS ของบริษัท เซ็นต์ปอล จำกัด ได้ดำเนินการตามมาตรการติดตามตรวจสอบผลกระทบสิ่งแวดล้อมของโครงการ ที่ได้รับความเห็นชอบจากสำนักงานนโยบายและแผนทรัพยากรธรรมชาติและสิ่งแวดล้อม (สผ.) ตามหนังสือ เลขที่ ทส 1009/831 ลงวันที่ 15 พฤศจิกายน พ.ศ. 2545 (ดังรายละเอียดในภาคผนวก 1.2 สำเนาหนังสือ เห็นชอบรายงาน EIA และมาตรการป้องกันและแก้ไขผลกระทบสิ่งแวดล้อม และมาตรการติดตาม ตรวจสอบผลกระทบสิ่งแวดล้อม) สำหรับการติดตามตรวจสอบผลกระทบสิ่งแวดล้อมในระยะดำเนินการ รอบเดือนมกราคม-มิถุนายน พ.ศ. 2567 ประกอบด้วย

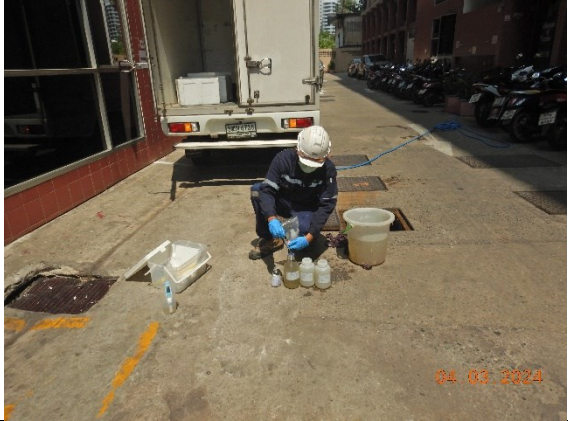
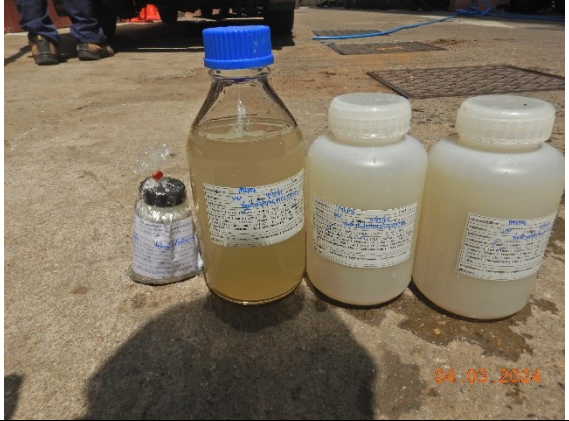
| จุดเก็บตัวอย่างน้ำเสียจากบ่อตรวจคุณภาพน้ำเสียก่อนการบำบัด | |

ผลการติดตามตรวจสอบคุณภาพน้ำเสียจากบ่อเกรอะในเดือนมีนาคม 2567 พบว่า บีโอดี (BOD) มีค่า 130 มิลลิกรัม/ลิตร ปริมาณของแข็งแขวนลอย (Suspended Solids) มีค่า 66 มิลลิกรัม/ลิตร ความเป็นกรด-ด่าง (pH) มีค่า 7.4 แบคทีเรียกลุ่มฟีคอลโคลิฟอร์ม (Fecal Coliform Bacteria) มีค่า 5,500 เอ็มพีเอ็น/100 มิลลิลิตร และน้ำมันและไขมัน (Oil and Grease) มีค่า 29 มิลลิกรัม/ลิตร ทั้งนี้ ผลการตรวจวัดคุณภาพน้ำแสดงดังตารางที่ 3.2-1

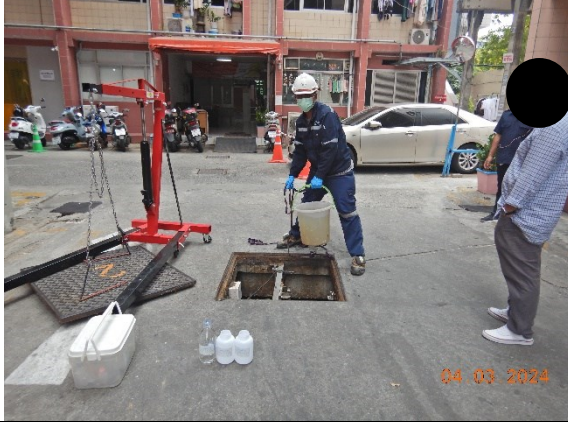
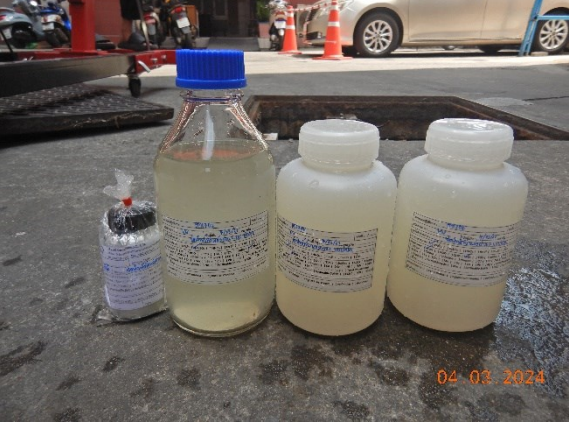
| จุดเก็บตัวอย่างน้ำเสียจากบ่อตรวจคุณภาพน้ำทิ้งภายหลังการบำบัด | |

ผลการติดตามตรวจสอบคุณภาพน้ำเสียบริเวณบ่อพักน้ำทิ้ง ในเดือนมีนาคม 2567 พบว่า บีโอดี (BOD) มีค่า 30 มิลลิกรัม/ลิตร ปริมาณของแข็งแขวนลอย (Suspended Solids) มีค่า 57 มิลลิกรัม/ลิตร ความเป็นกรด-ด่าง (pH) มีค่า 7.4 แบคทีเรียกลุ่มฟีคอลโคลิฟอร์ม (Fecal Coliform Bacteria) มีค่า 1,600 เอ็มพีเอ็น/100 มิลลิลิตร และค่าน้ำมันและไขมัน (Oil and Grease) มีค่า 10 มิลลิกรัม/ลิตร ทั้งนี้ ผลการตรวจวัดคุณภาพน้ำดังกล่าวแสดงดังตารางที่ 3.2-1

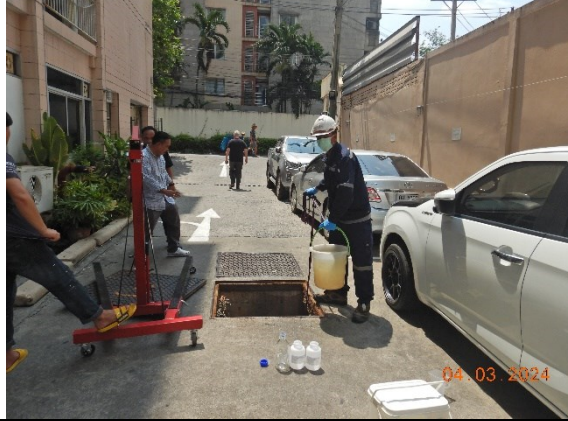
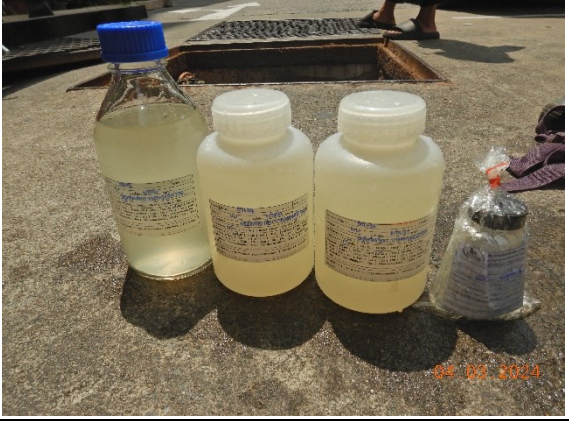
| รูปที่ 3.2-1 ภาพถ่ายการเก็บตัวอย่างคุณภาพน้ำทิ้งในเดือนมีนาคม 2567 | |

| จุดเก็บตัวอย่างน้ำทิ้งจากบ่อตรวจคุณภาพน้ำทิ้งก่อนปล่อยออกสู่สาธารณะ | |

ผลการติดตามตรวจสอบคุณภาพน้ำทิ้งบริเวณบ่อหน่วงน้ำก่อนปล่อยสู่สาธารณะในเดือนมีนาคม 2567 พบว่า มีค่าบีโอดี (BOD) อยู่ที่ 24 มิลลิกรัม/ลิตร ปริมาณของแข็งแขวนลอย (Suspended Solids) มีค่าอยู่ที่ 29 มิลลิกรัม/ลิตร ความเป็นกรด-ด่าง (pH) มีค่าอยู่ที่ 7.7 แบคทีเรียกลุ่มฟีคอลโคลิฟอร์ม (Fecal Coliform Bacteria) มีค่าอยู่ที่ 1,600 เอ็มพีเอ็น/100 มิลลิลิตร และค่าน้ำมันและไขมัน (Oil and Grease) มีค่าอยู่ที่ 12 มิลลิกรัม/ลิตร โดยผลการติดตามตรวจสอบคุณภาพน้ำทิ้งบริเวณบ่อตรวจคุณภาพน้ำทิ้งก่อนปล่อยออกสู่สาธารณะ มีค่าเป็นไปตามมาตรฐานน้ำทิ้งจากอาคารประเภท ข (อาคารอยู่อาศัยรวมที่มีพื้นที่รวมกันทุกชั้นในอาคารหลังเดียวกันหรือหลายหลังรวมกันเกิน 10,000 ตารางเมตร) ตามกฎหมายกระทรวงฉบับที่ 51 (พ.ศ. 2541) ออกตามความในพระราชบัญญัติควบคุมอาคาร พ.ศ. 2522 โดยผลการตรวจวัดคุณภาพน้ำทิ้งดังกล่าวแสดงดัง ตารางที่ 3.2-3
