บทที่ 3

ผลการติดตามตรวจสอบคุณภาพสิ่งแวดล้อม

บริษัท โรงพยาบาลศรีราชนคร จำกัด (มหาชน) ได้ทำการสรุปผลการติดตามตรวจสอบคุณภาพ สิ่งแวดล้อมของโครงการหอพักพยาบาล โรงพยาบาลพญาไท ศรีราชา ตามที่ได้เสนอในรายงานการปฏิบัติ ตามมาตรการป้องกันและแก้ไขผลกระทบและติดตามตรวจสอบคุณภาพสิ่งแวดล้อมที่คณะกรรมการ ผู้ชำนาญการพิจารณารายงานการประเมินผลกระทบสิ่งแวดล้อมด้านโครงการบริการชุมชน และที่พักอาศัย เป็นผู้พิจารณาให้ความเห็นชอบ ประจำเดือน กรกฎาคม-ธันวาคม 2566 ซึ่งครอบคลุมปัจจัยทางสิ่งแวดล้อม ที่สำคัญคือ

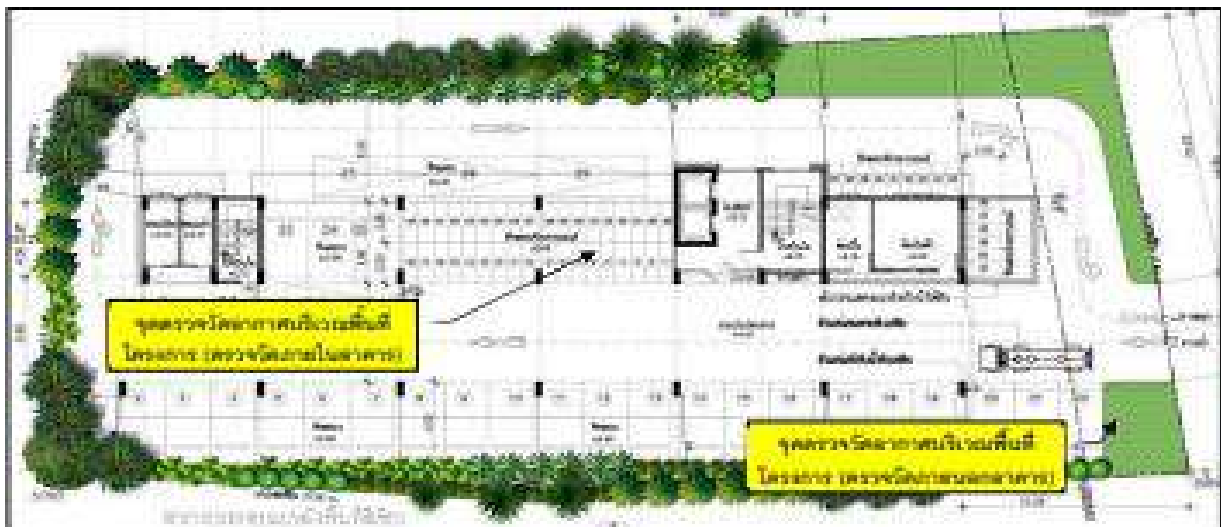
ภาพที่ 3.1 แผนที่แสดงจุดเก็บตัวอย่างคุณภาพน้ำทิ้ง

การตรวจวิเคราะห์คุณภาพน้ำทิ้ง ของโครงการหอพักพยาบาลโรงพยาบาลพญาไท ศรีราชา บริษัท โรงพยาบาลศรีราชนคร จำกัด (มหาชน) ประจำปี เดือน กรกฎาคม-ธันวาคม 2566 จำนวน 2 สถานีคือ น้ำก่อนเข้าระบบบำบัดน้ำเสีย และน้ำหลังผ่านระบบบำบัดน้ำเสีย แผนที่แสดงจุดเก็บตัวอย่างคุณภาพน้ำทิ้งแสดงดังภาพที่ 3.1 และรูปภาพแสดงการเก็บตัวอย่างคุณภาพน้ำทิ้ง แสดงดังรูปที่ 3.1 -3.2

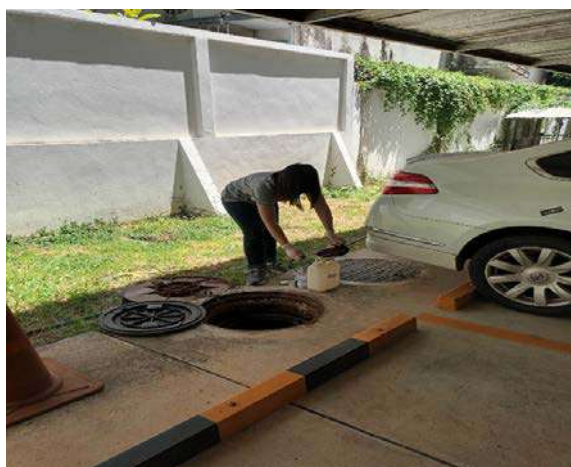
รูปที่ 3.1 การเก็บตัวอย่างคุณภาพน้ำทิ้ง บริเวณน้ำก่อนเข้าระบบบำบัดน้ำเสีย

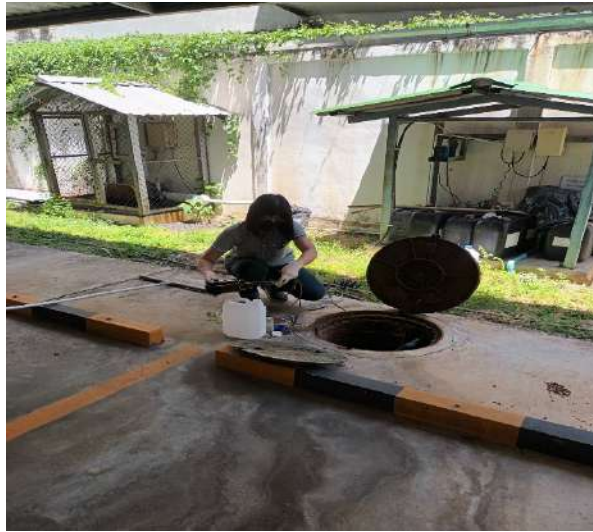
รูปที่ 3.2 การเก็บตัวอย่างคุณภาพน้ำทิ้ง บริเวณ น้ำหลังผ่านระบบบำบัดน้ำเสีย

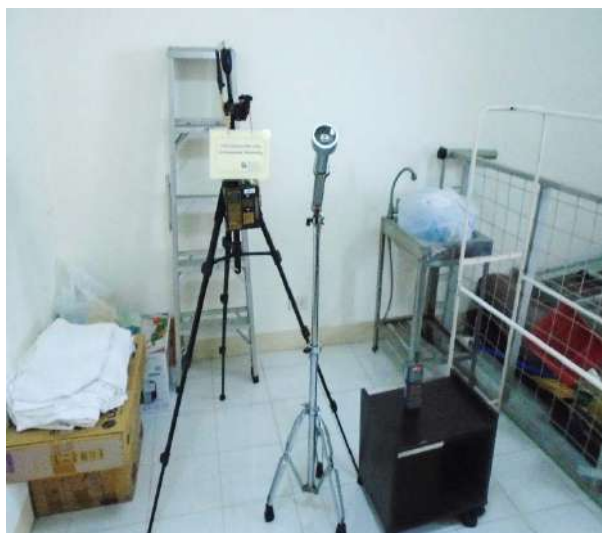
การตรวจวัดคุณภาพอากาศ ของโครงการอาคารหอพักพยาบาล โรงพยาบาลพญาไท ศรีราชา กำหนดให้มีการตรวจวัดคุณภาพอากาศเพิ่มเติมจากที่มาตรการติดตามตรวจสอบผลกระทบสิ่งแวดล้อมกำหนดไว้ โดยตรวจวัดตามมาตรการป้องกันและแก้ไขผลกระทบสิ่งแวดล้อมในด้านคุณค่าต่อคุณภาพชีวิต หัวข้อ 5.2 สาธารณสุขและอาชีวอนามัย จำนวน 1 สถานี คือ บริเวณพื้นที่โครงการ โดยดำเนินการตรวจวัดปีละ 1 ครั้ง ครั้งล่าสุดดำเนินการในวันที่ 13 ธันวาคม 2566 รูปภาพแสดงการตรวจวัดคุณภาพอากาศแสดงดังรูปที่ 3.3

รูปที่ 3.3 การตรวจวัดคุณภาพอากาศในพื้นที่ทำงาน บริเวณ พื้นที่โครงการ

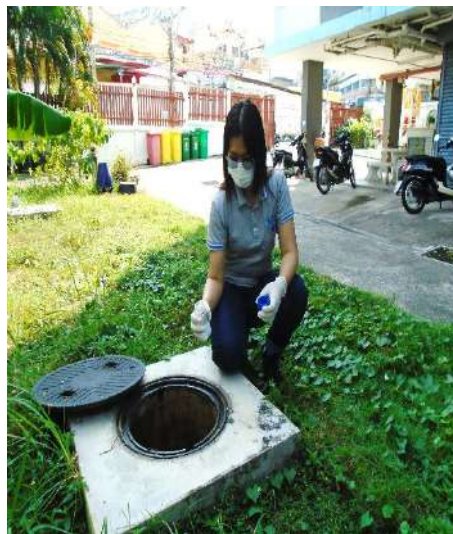
การตรวจวิเคราะห์คุณภาพน้ำ ของโครงการหอพักพยาบาล โรงพยาบาลพญาไท ศรีราชา บริษัท โรงพยาบาลศรีราชานคร จำกัด (มหาชน) ประจำเดือน กรกฎาคม-ธันวาคม 2566 ในวันที่ 5 กันยายน 2566 และวันที่ 13 ธันวาคม 2566 จำนวน 1 สถานี คือ น้ำในถังเก็บน้ำใต้ดิน รูปภาพแสดงการเก็บตัวอย่างคุณภาพน้ำแสดงดังรูปที่ 3.4

รูปที่ 3.4 การเก็บตัวอย่างคุณภาพน้ำ บริเวณ น้ำในถังเก็บน้ำใต้ดิน
