เรื่อง แจ้งผลการพิจารณารายงานการประเมินผลกระทบสิ่งแวดล้อมโครงการอาคารชุด ซีรีน คอนโดมิเนียม
(พักอาศัยและการค้า) ของบริษัท ซีรีน สุรินทร์ จำกัด

เรื่อง ขอส่งรายงานการประเมินผลกระทบสิ่งแวดล้อม โครงการอาคารชุด ซีรีน คอนโดมิเนียม (พักอาศัยและการค้า)

ตารางที่ 1 มาตรการป้องกันและแก้ไขผลกระทบสิ่งแวดล้อม ที่โครงการอาคารชุด ซีรีน คอนโดมิเนียม (พักอาศัยและการค้า) ของบริษัท ซีรีน สุรินทร์ จำกัด

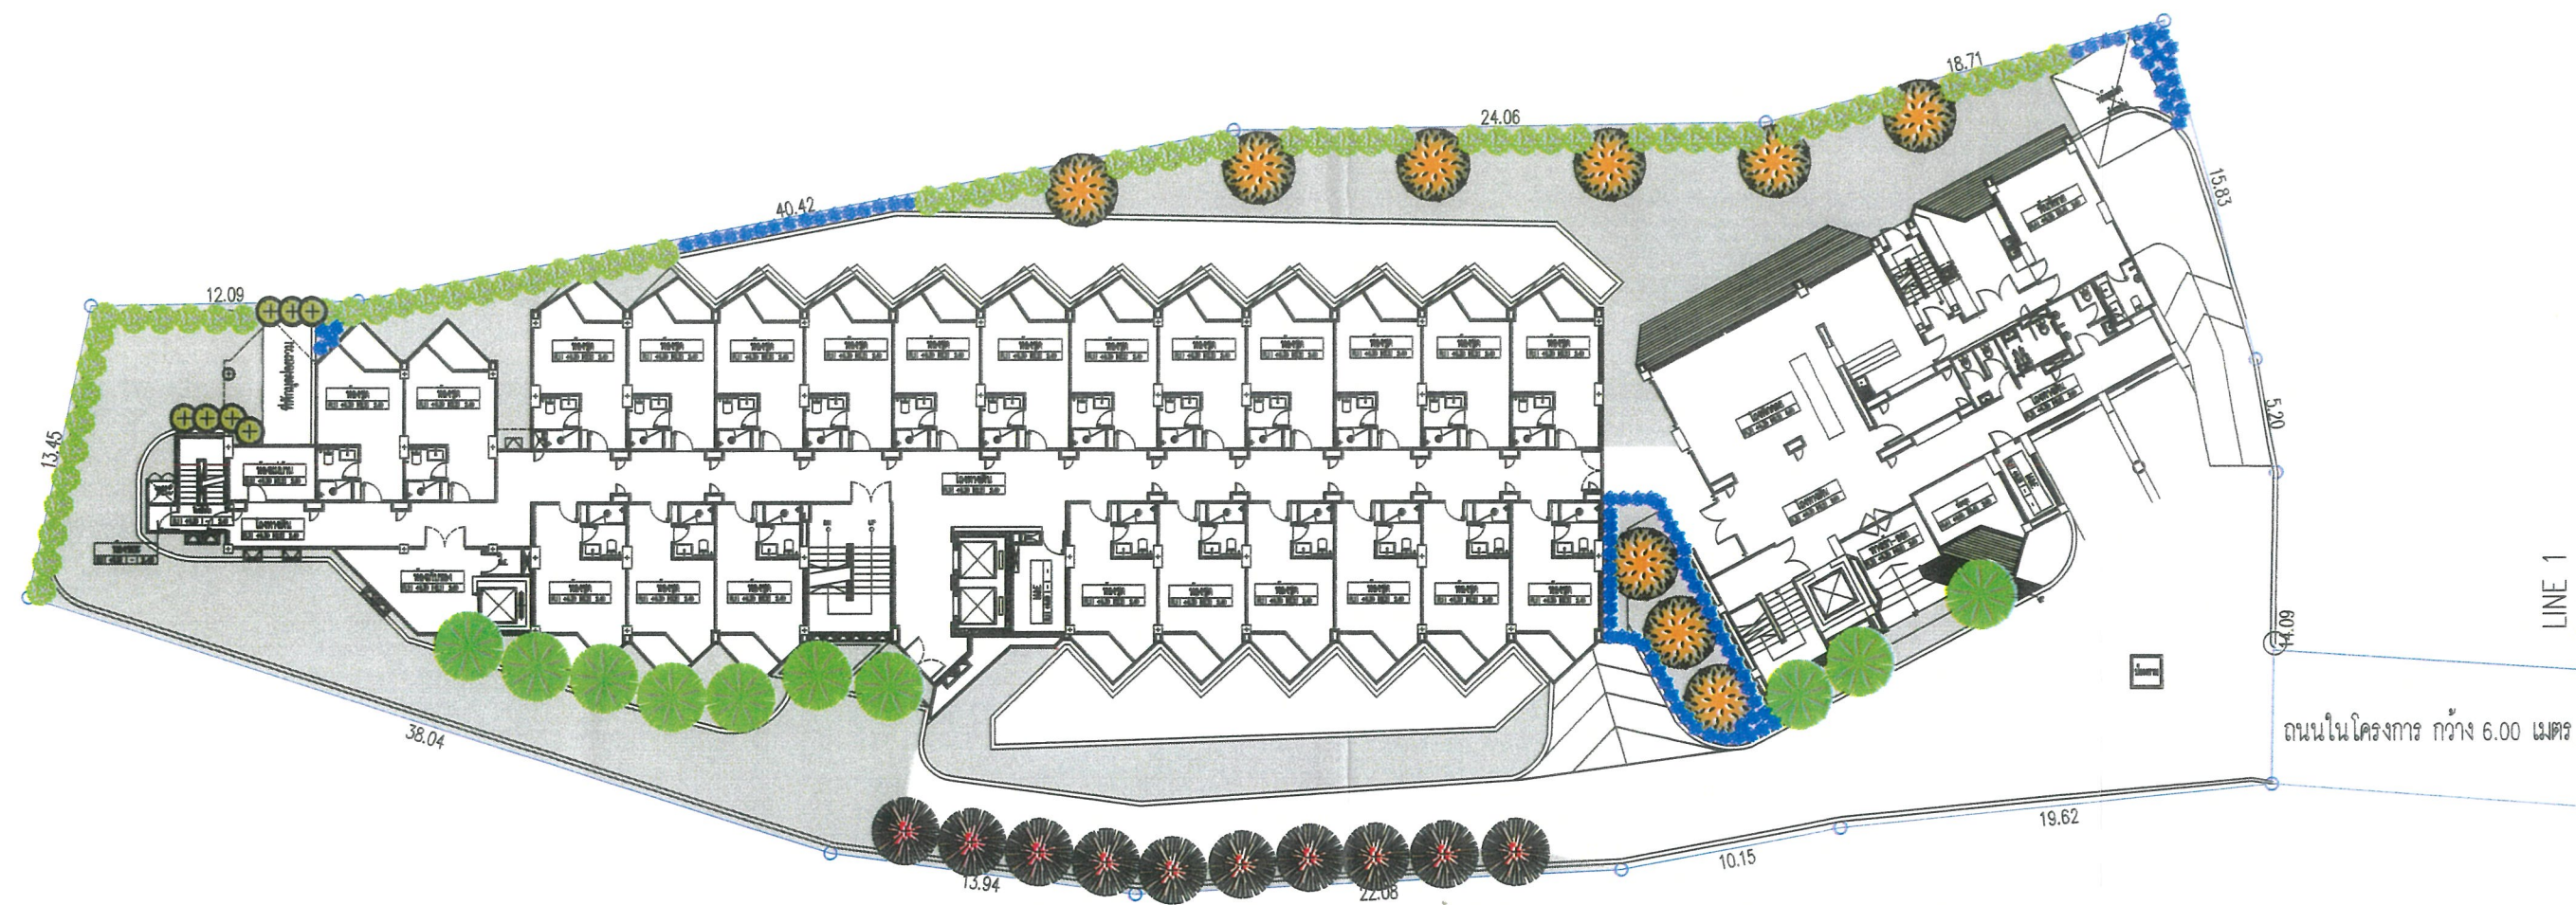
ตารางการปลูกไม้ยืนต้น

สัญลักษณ์	ต้นไม้	ทรงพุ่ม (ม.)	พื้นที่ (ตร.ม./ต้น)	ต้น	พื้นที่รวม (ตร.ม.)
	แคแสด (Spathodea campanulata Beauv.)	3	7.06	9	63.54
	สีลาวติดดอกขาว (plumena obtuse L.)	3	7.06	10	70.60
	ควีนปาล์ม (syagrus romanzoffiana (Cham.) Glassman)	3	7.06	10	70.60
รวมพื้นที่พรรณไม้ยืนต้น				29	204.74
