## บทที่ 3

### ผลการติดตามตรวจสอบคุณภาพสิ่งแวดล้อม

การติดตามตรวจสอบคุณภาพสิ่งแวดล้อม โครงการจัดสรรที่ดิน พฤษภา วิลล 116 เทพอนุสรณ์ บริษัท พฤษภา เรย์ลเอสเตท จำกัด (มหาชน) ระหว่างเดือนมกราคม - มิถุนายน พ.ศ.2567 ประกอบด้วย คุณภาพอากาศในบรรยากาศทั่วไป ระดับเสียงโดยทั่วไป และความสั่นสะเทือน ดำเนินการตรวจวัดคุณภาพสิ่งแวดล้อมโดย บริษัท เอส.พี.เจ.ไซแอนติฟิค จำกัด

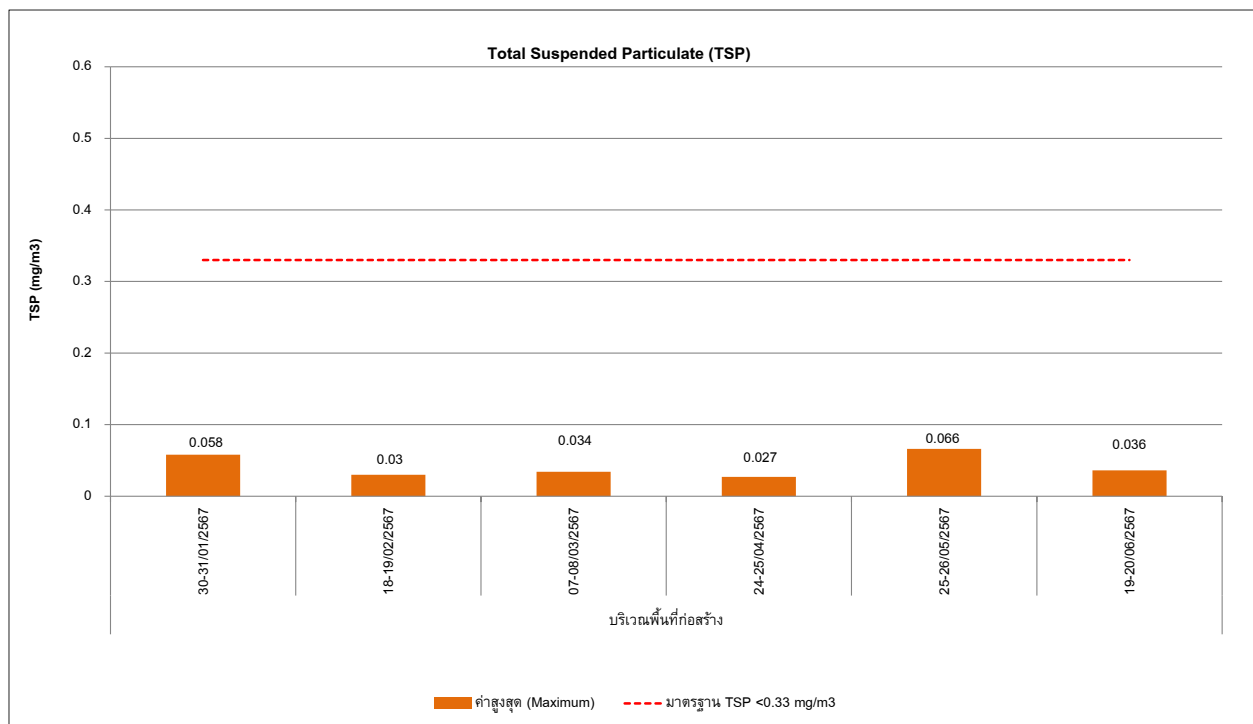
กราฟที่ 3.5-1 ผลการตรวจวัดฝุ่นละอองรวม หรือฝุ่นละอองขนาดไม่เกิน 100 ไมครอน (TSP)  
ระหว่างเดือนมกราคม - มิถุนายน พ.ศ.2567

เมื่อนำผลการตรวจวัดปริมาณฝุ่นละอองรวม (TSP) และปริมาณฝุ่นละอองขนาดเล็ก (PM-10) เปรียบเทียบกับค่ามาตรฐานตามประกาศคณะกรรมการสิ่งแวดล้อมแห่งชาติ ฉบับที่ 24 (พ.ศ.2547) เรื่อง กำหนดมาตรฐานคุณภาพอากาศในบรรยากาศโดยทั่วไป ประกาศ ณ วันที่ 9 สิงหาคม พ.ศ.2547 พบว่า บริเวณพื้นที่ก่อสร้าง ผลตรวจวัดมีค่าอยู่ในเกณฑ์มาตรฐานกำหนด แสดงรายละเอียดผลการตรวจวัดดังตารางที่ 3-4

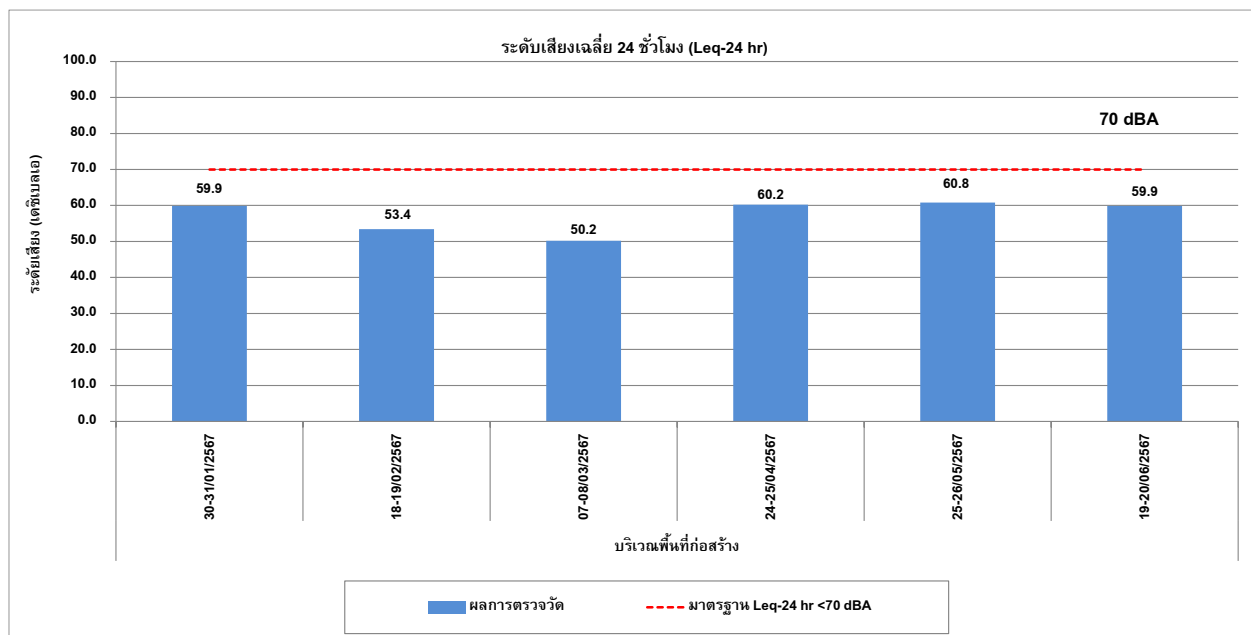
กราฟที่ 3.5-3 ผลการตรวจวัดระดับเสียงเฉลี่ยโดยทั่วไป 24 ชั่วโมง ( $L_{eq}$  24 hr)  
ระหว่างเดือนมกราคม - มิถุนายน พ.ศ.2567

เมื่อนำผลการตรวจวัดระดับเสียงเฉลี่ยโดยทั่วไป 24 ชั่วโมง ( $L_{eq}$  24 hr) และระดับเสียงสูงสุด ( $L_{max}$ ) เปรียบเทียบกับค่ามาตรฐานตามประกาศคณะกรรมการสิ่งแวดล้อมแห่งชาติ เรื่อง กำหนดมาตรฐานระดับเสียงโดยทั่วไป ฉบับที่ 15 (พ.ศ.2540) ประกาศ ณ วันที่ 12 มีนาคม พ.ศ.2540 พบว่า มีค่าอยู่ในเกณฑ์มาตรฐานทุกวันที่ทำการตรวจวัด สำหรับผลการตรวจวัดระดับเสียงกลางวัน-กลางคืน ( $L_{dn}$ ) ระดับเสียงเปอร์เซ็นต์ไทล์ที่ 10 ( $L_{10}$ ) และ 90 ( $L_{90}$ ) ไม่สามารถเทียบกับเกณฑ์มาตรฐานได้ เนื่องจากไม่มีเกณฑ์มาตรฐานกำหนด แสดงรายละเอียดผลการตรวจวัดดังตารางที่ 3-5

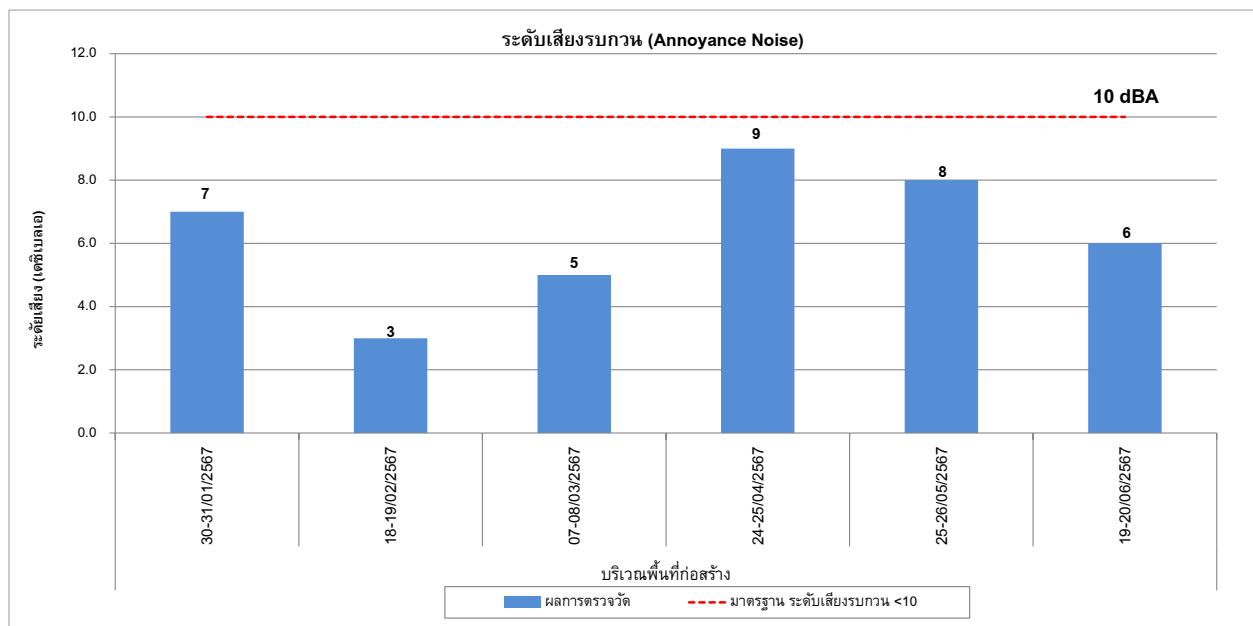
กราฟที่ 3.5-5 ผลการตรวจวัดระดับเสียงรบกวน (Annoyance Noise)  
ระหว่างเดือนมกราคม - มิถุนายน พ.ศ.2567

เมื่อนำผลการตรวจวัดระดับเสียงรบกวน (Annoyance Noise) เปรียบเทียบค่ามาตรฐานตามประกาศคณะกรรมการควบคุมมลพิษ เรื่อง วิธีการตรวจวัดระดับเสียงพื้นฐาน ระดับเสียงขณะไม่มีการรบกวน อ้างอิงประกาศคณะกรรมการสิ่งแวดล้อมแห่งชาติ ฉบับที่ 29 (พ.ศ.2550) แต่ตามประกาศคณะกรรมการสิ่งแวดล้อมแห่งชาติ ฉบับที่ 29 (พ.ศ.2550) เรื่อง ค่าระดับเสียงรบกวน ประกาศ ณ วันที่ 29 มิถุนายน พ.ศ.2550 พบว่า มีค่าอยู่ในเกณฑ์มาตรฐานกำหนด

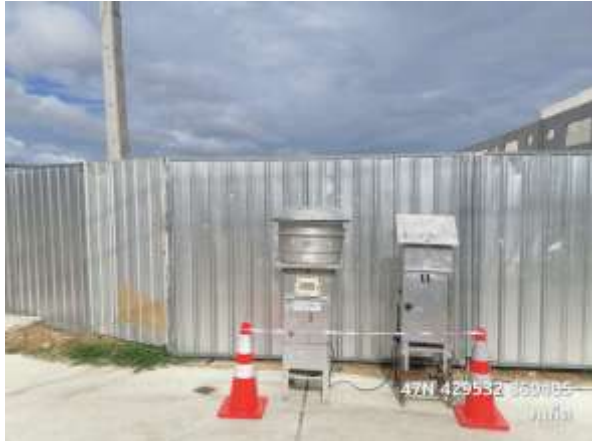
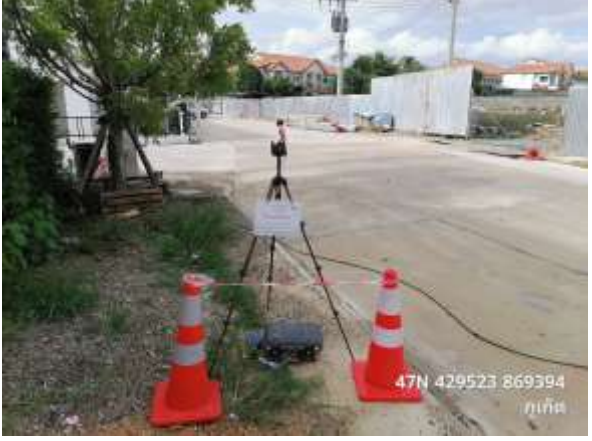
| รูปที่ 3-2 รูปตรวจวัดคุณภาพสิ่งแวดล้อม บริเวณพื้นที่ก่อสร้าง โครงการจัดสรรที่ดิน พฤษภา วิลล 116 เทพอนุสรณ์<br>บริษัท พฤษภา เรียวเอสเตท จำกัด (มหาชน) ประจำเดือนมกราคม - มิถุนายน พ.ศ. 2567 | |

| ตรวจวัดคุณภาพอากาศ | ตรวจวัดเสียงและสั่นสะเทือน |
