### บทที่ 3

#### ผลการติดตามตรวจสอบคุณภาพสิ่งแวดล้อม

การติดตามตรวจสอบคุณภาพสิ่งแวดล้อม ของ โครงการจัดสรรที่ดิน รัสสร 70 (เกาะแก้ว) (ระยะดำเนินการ) บริษัท พฤษา เรย์ลเอสเตท จำกัด (มหาชน) ดำเนินการจัดจ้าง บริษัท เอส.พี.เจ.ไซแอนติฟิค จำกัด โดยทำการตรวจวัดคุณภาพน้ำทิ้ง บริเวณบ่อตรวจคุณภาพน้ำทิ้งของโครงการ ระหว่างเดือนมกราคม – มิถุนายน พ.ศ.2567

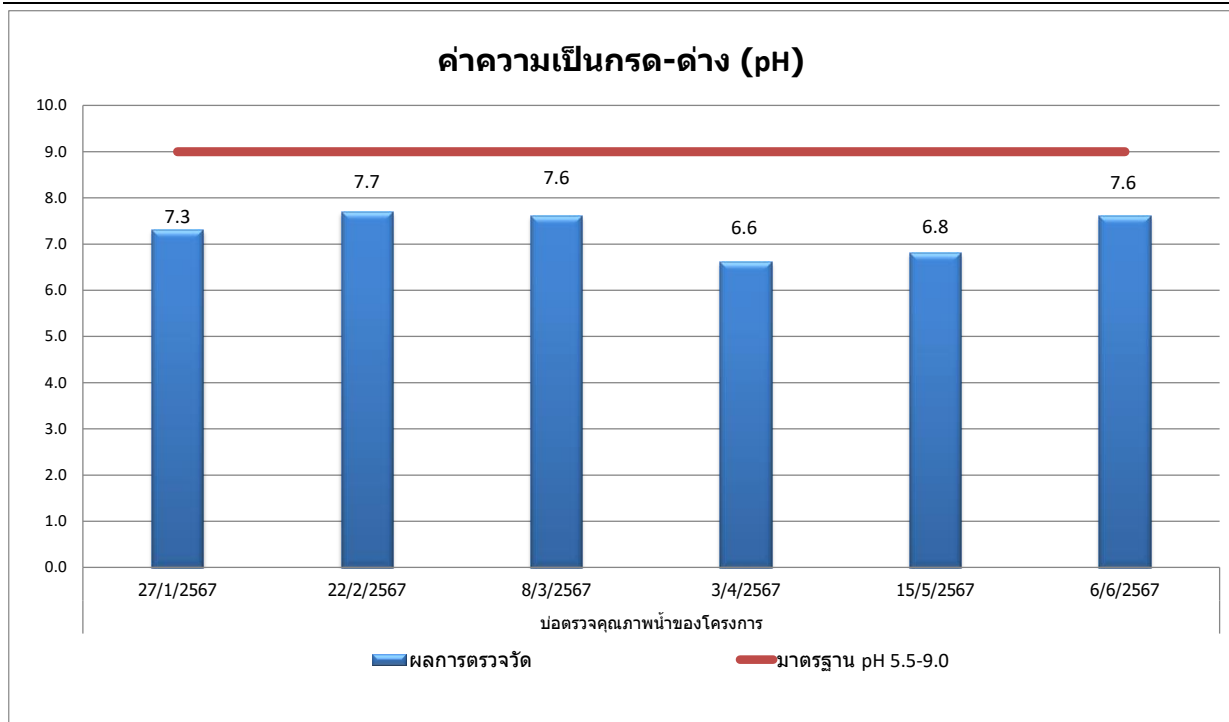
กราฟที่ 3-1 กราฟเปรียบเทียบผลการตรวจวัดคุณภาพน้ำทั้งค่าความเป็นกรด-ด่าง (pH)  
ระหว่างเดือนมกราคม - มิถุนายน พ.ศ.2567 บ่อตรวจคุณภาพน้ำของโครงการ

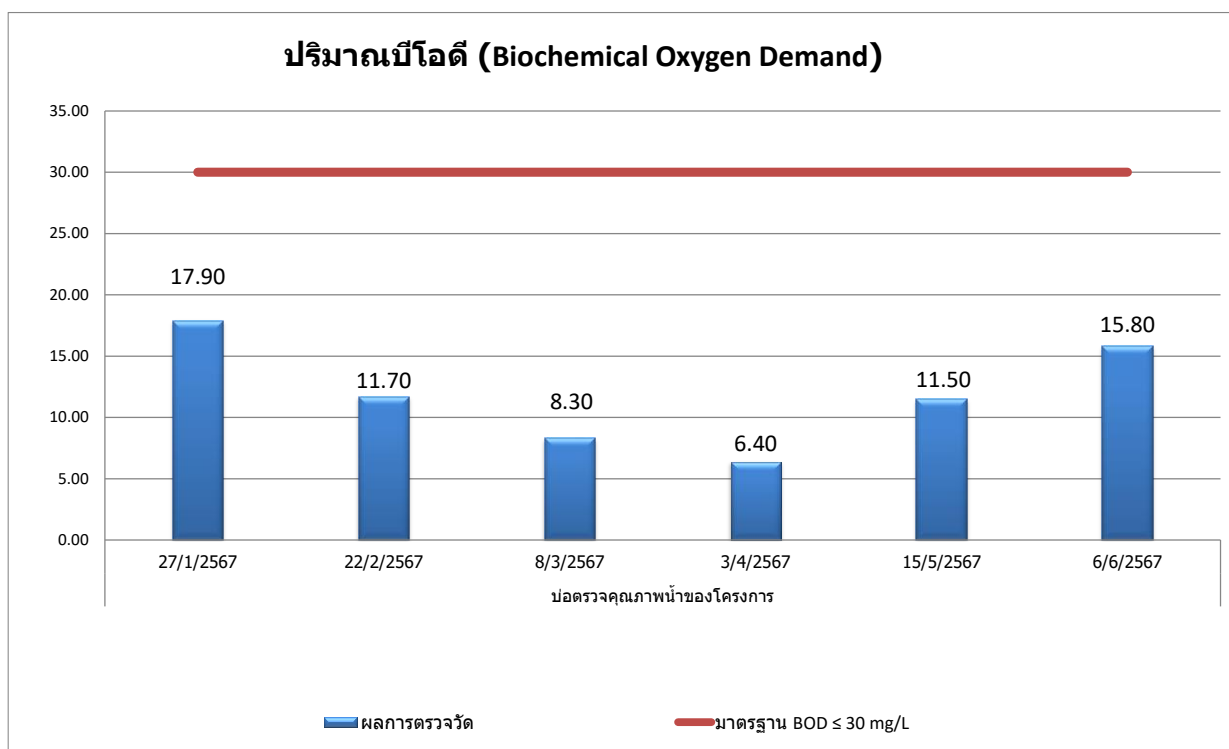
กราฟที่ 3-2 กราฟเปรียบเทียบผลการตรวจวัดคุณภาพน้ำทั้งปริมาณ บีโอดี (Biochemical Oxygen Demand)  
ระหว่างเดือนมกราคม - มิถุนายน พ.ศ.2567 บ่อตรวจคุณภาพน้ำของโครงการ

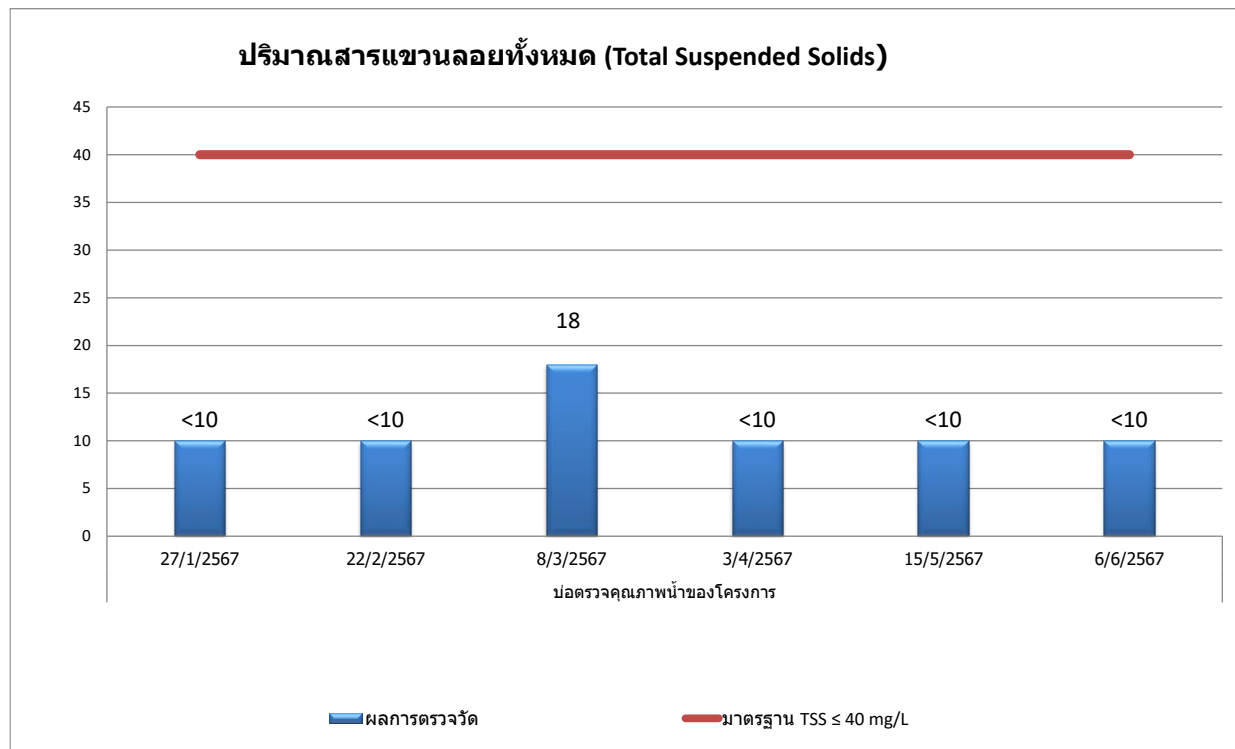
กราฟที่ 3-3 กราฟเปรียบเทียบผลการตรวจวัดคุณภาพน้ำทั้งปริมาณของแข็งแขวนลอยทั้งหมด (Total Suspended Solids) ระหว่างเดือนมกราคม – มิถุนายน พ.ศ.2567 บ่อตรวจคุณภาพน้ำของโครงการ

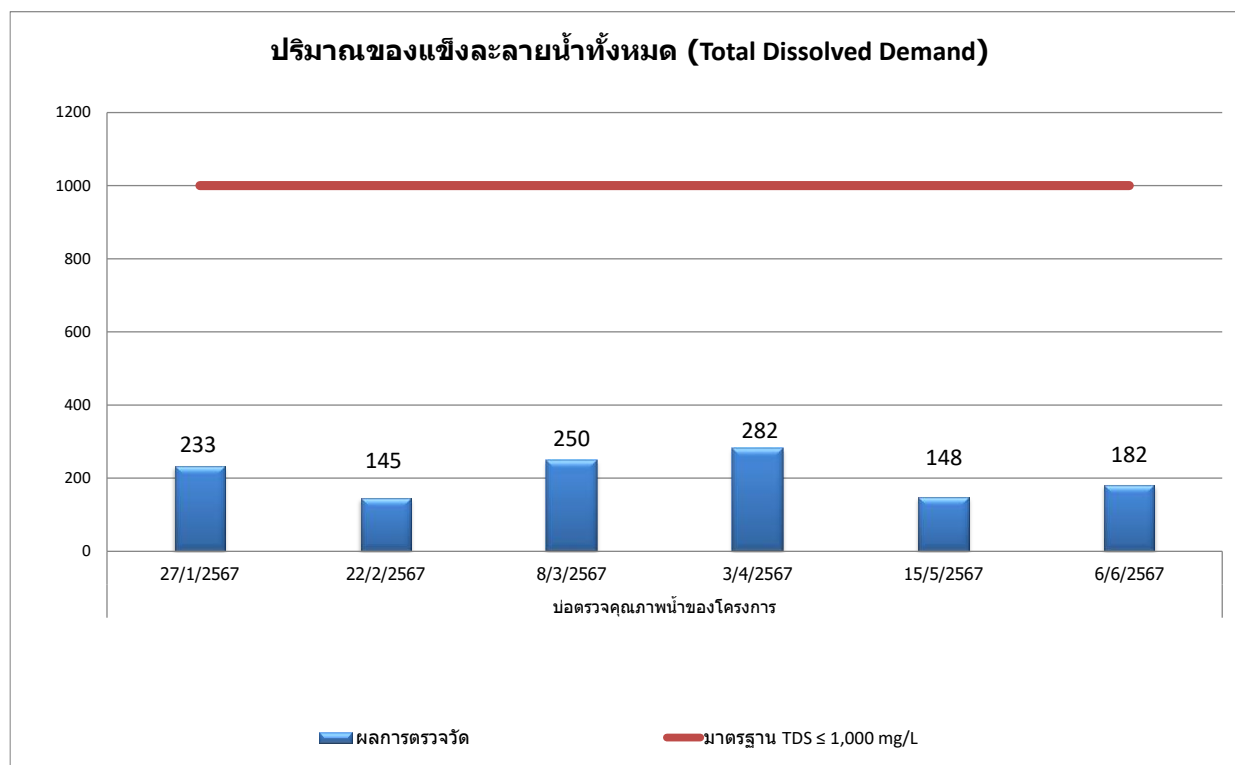
กราฟที่ 3-4 กราฟเปรียบเทียบผลการตรวจวัดคุณภาพน้ำทั้งปริมาณของแข็งละลายน้ำทั้งหมด (Total Dissolved Solids) ระหว่างเดือนมกราคม – มิถุนายน พ.ศ.2567 บ่อตรวจคุณภาพน้ำของโครงการ

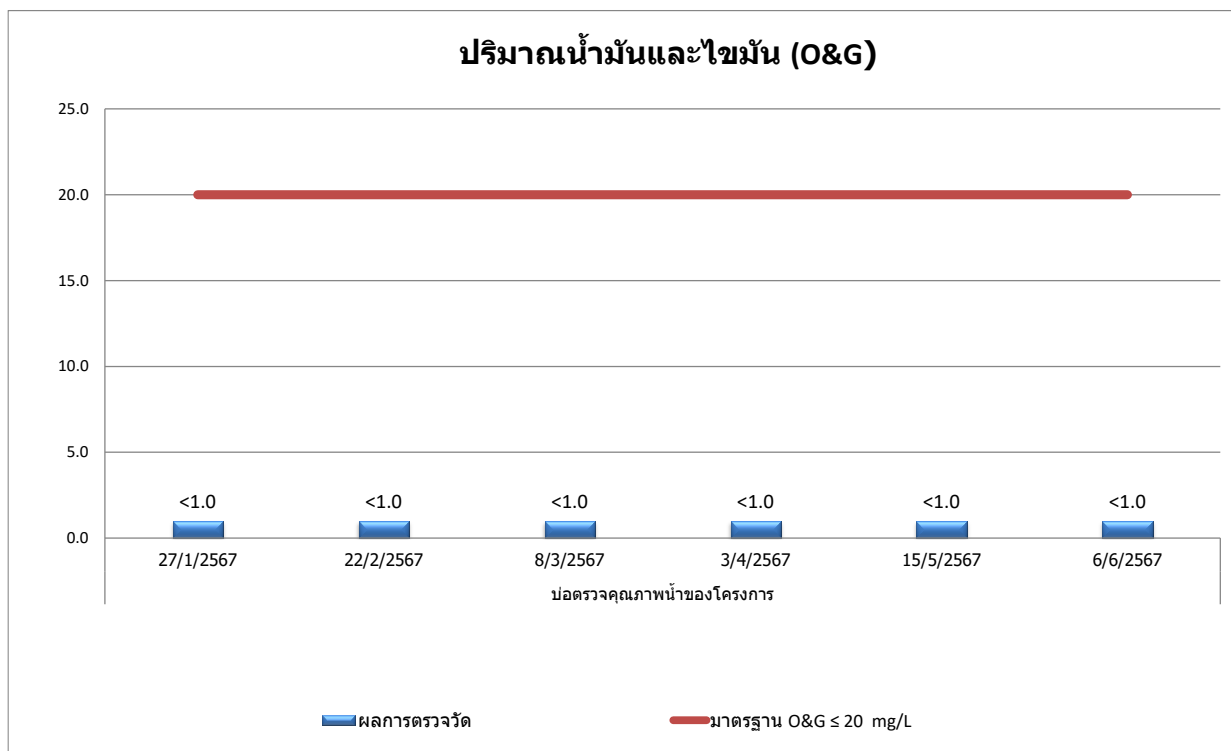
กราฟที่ 3-5 กราฟเปรียบเทียบผลการตรวจวัดคุณภาพน้ำทั้งปริมาณน้ำมันและไขมัน (Oil & Grease)  
ระหว่างเดือนมกราคม – มิถุนายน พ.ศ.2567 ปอดตรวจคุณภาพน้ำของโครงการ

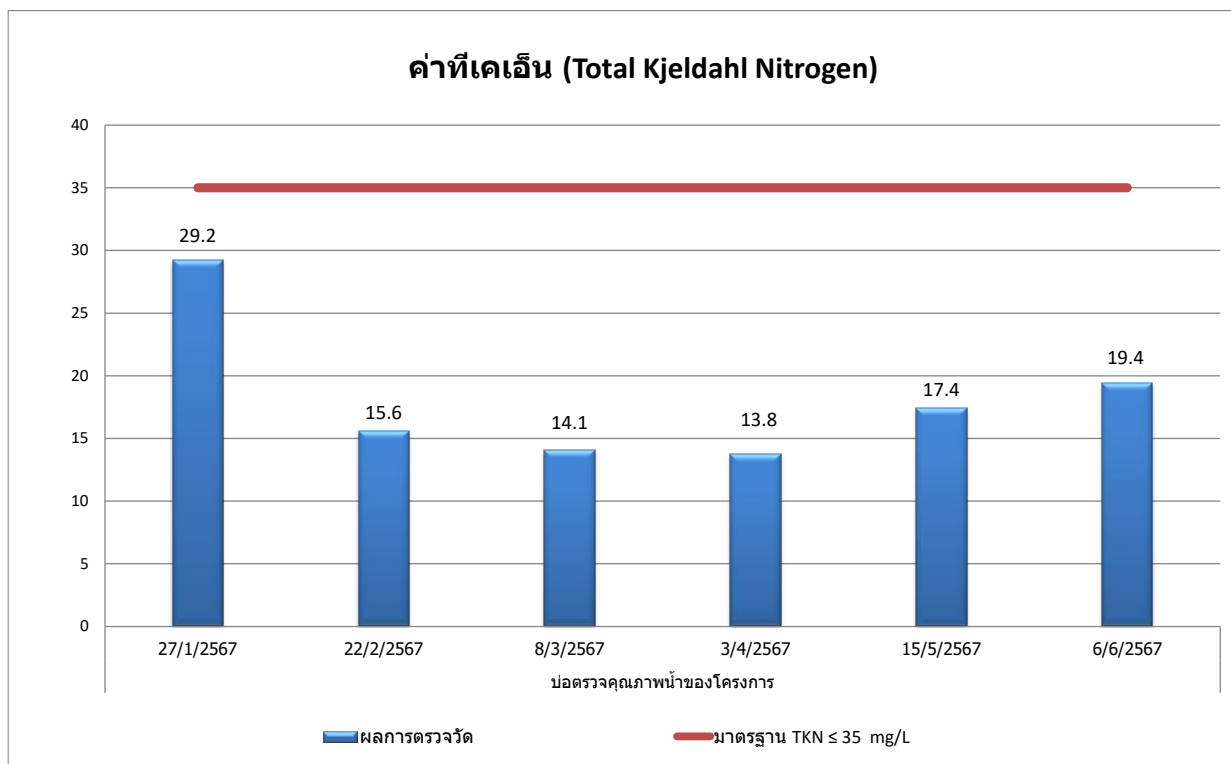
กราฟที่ 3-6 กราฟเปรียบเทียบผลการตรวจวัดคุณภาพน้ำทั้งปริมาณที่เคเอ็น (Total Kjeldahl Nitrogen)  
ระหว่างเดือนมกราคม – มิถุนายน พ.ศ.2567 ปอดตรวจคุณภาพน้ำของโครงการ

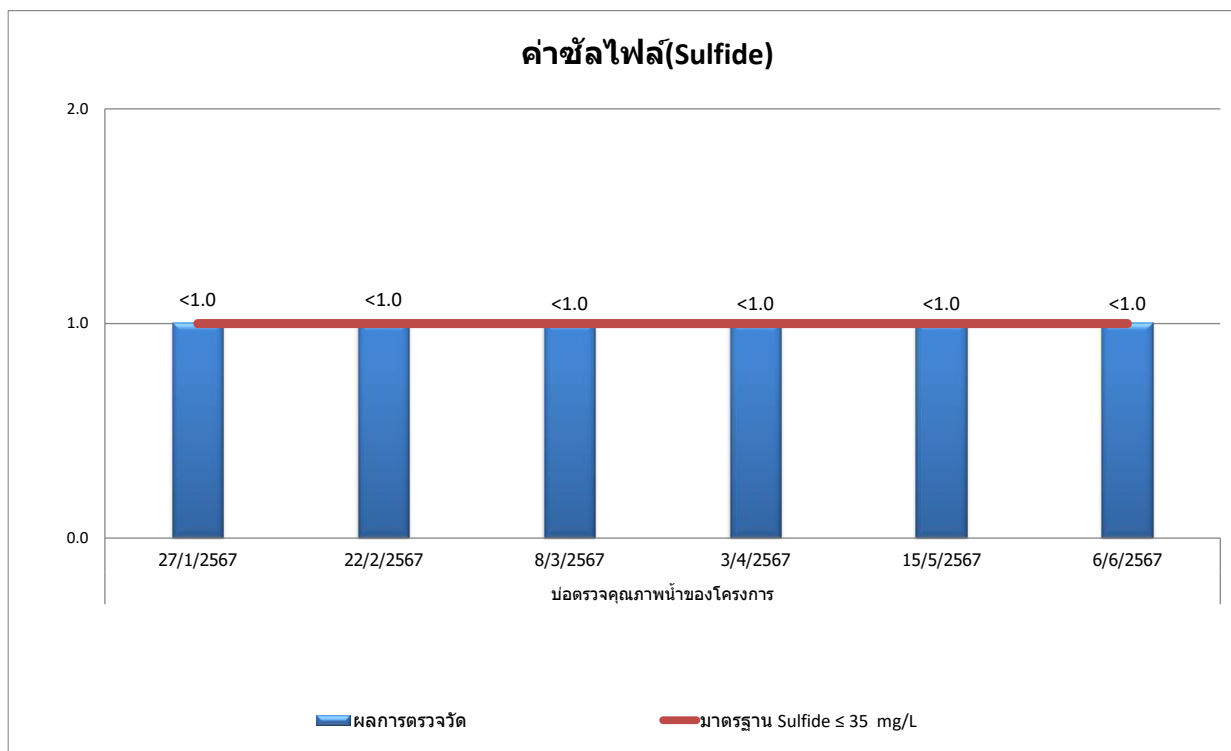
กราฟที่ 3-7 กราฟเปรียบเทียบผลการตรวจวัดคุณภาพน้ำทั้งปริมาณซัลไฟด์ (Sulfide)  
ระหว่างเดือนมกราคม - มิถุนายน พ.ศ.2567 บ่อตรวจคุณภาพน้ำของโครงการ

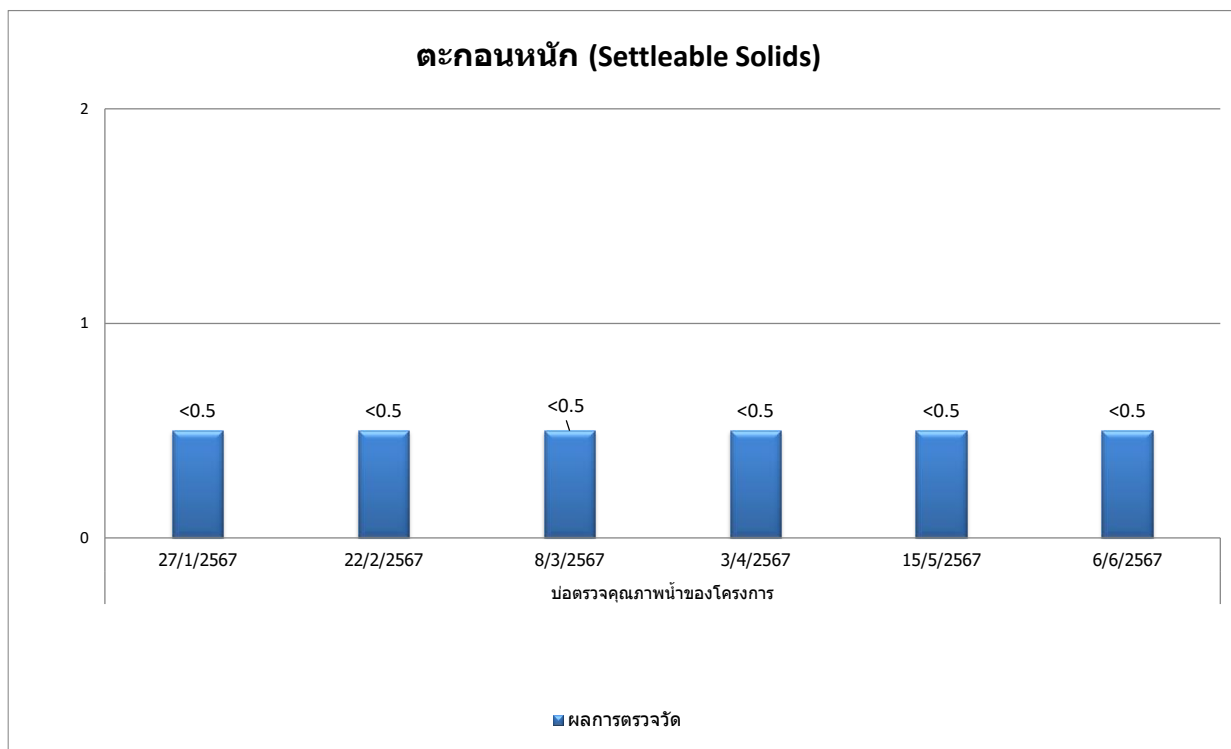
กราฟที่ 3-8 กราฟเปรียบเทียบผลการตรวจวัดคุณภาพน้ำทั้งปริมาณตะกอนหนัก (Settleable Solids)  
ระหว่างเดือนมกราคม - มิถุนายน พ.ศ.2567 บ่อตรวจคุณภาพน้ำของโครงการ

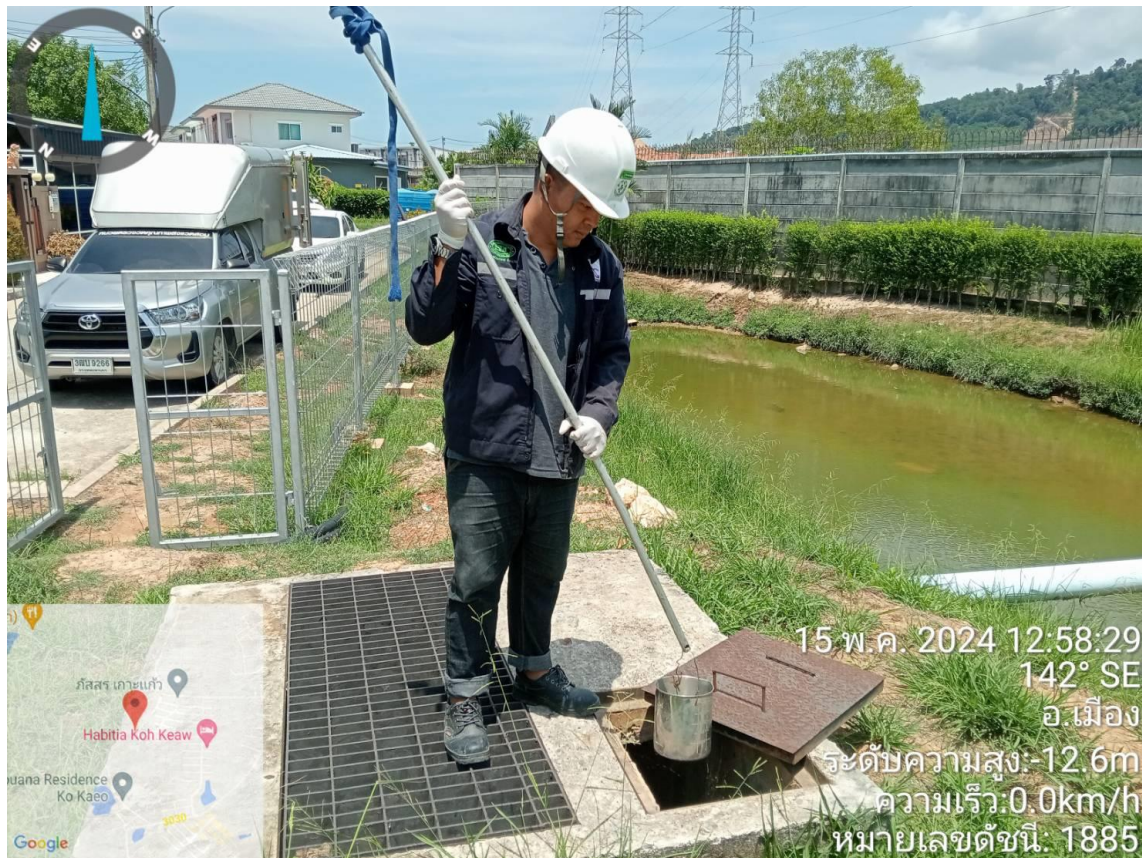
รูปที่ 3-1 จุดตรวจวัดคุณภาพน้ำทิ้ง บ่อตรวจคุณภาพน้ำของโครงการ  
ของโครงการจัดสรรที่ดิน ภัสสร 70 (เกาะแก้ว) บริษัท พฤษภา เรียวเอสเตท จำกัด (มหาชน)  
ระหว่างเดือนมกราคม – มิถุนายน พ.ศ.2567
