บทที่ 3

ผลการติดตามตรวจสอบคุณภาพสิ่งแวดล้อม

การติดตามตรวจสอบคุณภาพสิ่งแวดล้อม โครงการ อาคารชุด ลาгуน่า บีชไซด์ คอนโดมิเนียม (Laguna Beachside Condominium) (เพื่อการค้า) ของบริษัท ลาгуน่า แกรนด์ ระหว่างเดือนมกราคม - มิถุนายน พ.ศ.2567 ประกอบด้วย คุณภาพอากาศในบรรยากาศโดยทั่วไป ระดับเสียงโดยทั่วไป ความสั่นสะเทือน และคุณภาพน้ำทิ้ง ดำเนินการตรวจวัดคุณภาพสิ่งแวดล้อมโดย บริษัท เอส.พี.เจ.ไซแอนติฟิก จำกัด

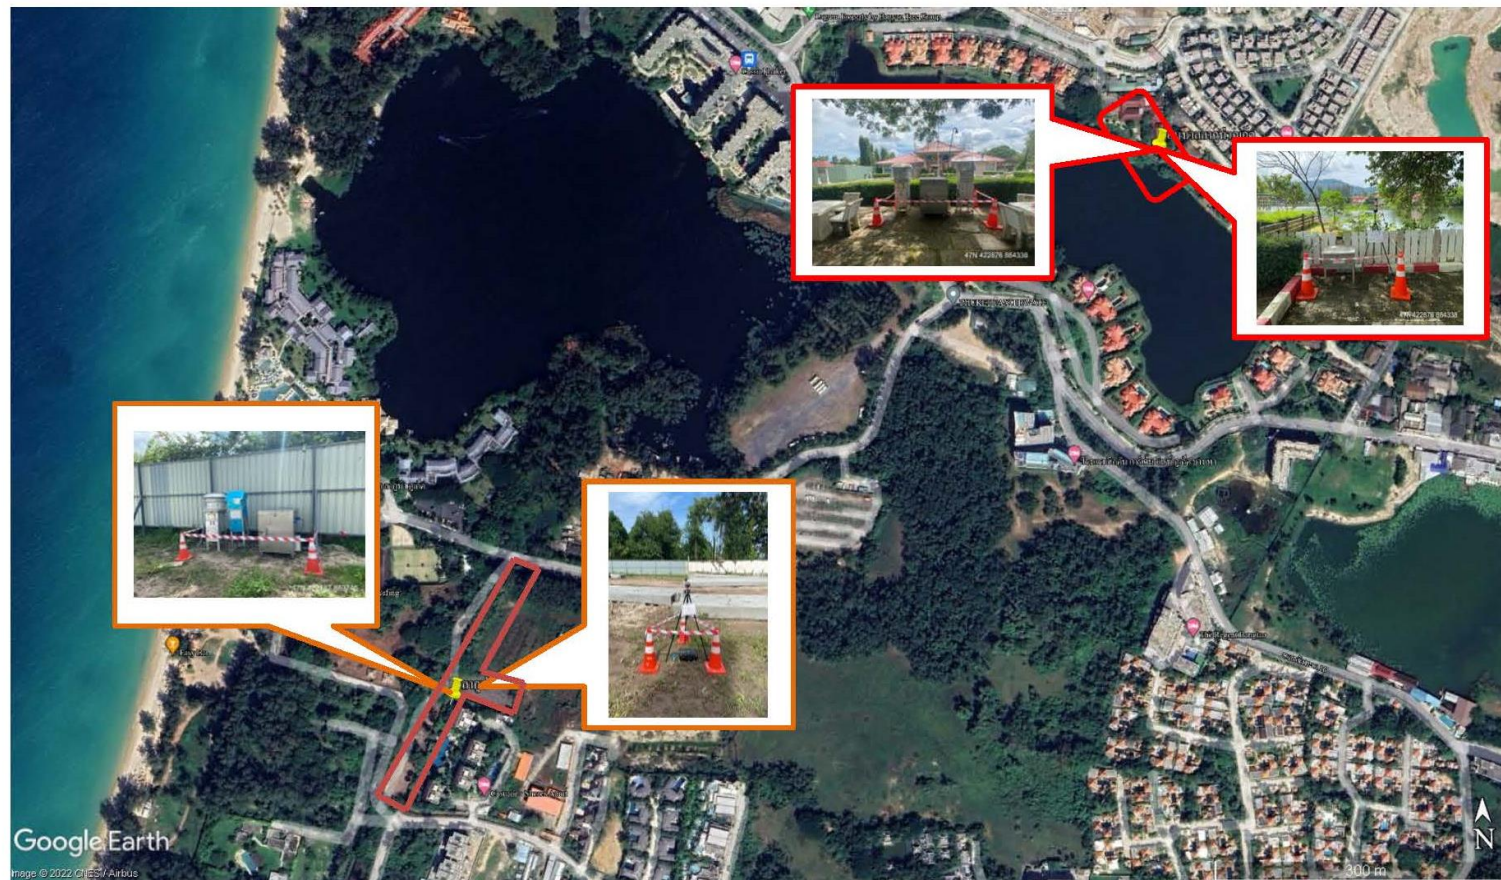
รูปที่ 3-1 แสดงจุดตรวจวัดคุณภาพสิ่งแวดล้อมของโครงการ อาคารชุด ลาгуน่า บีชไซด์ คอนโดมิเนียม (Laguna Beachside Condominium) (เพื่อการค้า)

ระยะงานฐานราก ทำการตรวจวัดระหว่างเดือนกันยายน – ธันวาคม พ.ศ.2565 รายละเอียดของแผนการติดตามตรวจสอบคุณภาพสิ่งแวดล้อมแสดงดังตารางที่ 3-3 และรูปแสดงจุดตรวจวัดคุณภาพสิ่งแวดล้อม แสดงดังรูปที่ 3-1

ระยะก่อสร้าง ทำการตรวจวัดระหว่างเดือนมกราคม พ.ศ.2566 – เดือนเมษายน พ.ศ.2568 รายละเอียดของแผนการติดตามตรวจสอบคุณภาพสิ่งแวดล้อมแสดงดังตารางที่ 3-3 และรูปแสดงจุดตรวจวัดคุณภาพสิ่งแวดล้อม แสดงดังรูปที่ 3-1
