บทที่ 3

ผลการติดตามตรวจสอบคุณภาพสิ่งแวดล้อม

การติดตามตรวจสอบคุณภาพสิ่งแวดล้อม ของ โครงการ SERENITY CONDOMINIUM (ระยะดำเนินการ) นิติบุคคลอาคารชุด เซเรนีตี้ คอนโดมิเนียม ดำเนินการจัดจ้าง บริษัท เอส.พี.เจ.ไซแอนติฟิค จำกัด โดยทำการตรวจวัดคุณภาพน้ำทิ้ง บริเวณพื้นที่โครงการ ระหว่างเดือนมกราคม - มิถุนายน พ.ศ.2567

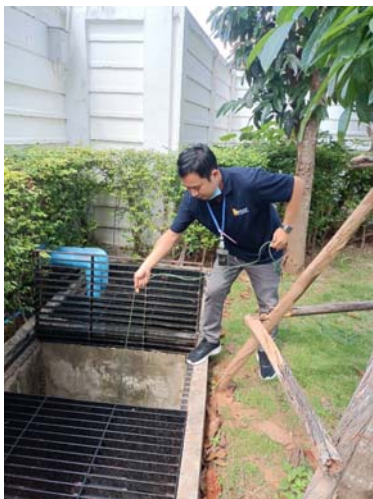
รูปที่ 3-1 จุดตรวจวัดคุณภาพน้ำทิ้ง (Wastewater Quality)
ของโครงการ SERENITY CONDOMINIUM ระหว่างเดือนมกราคม - มิถุนายน พ.ศ.2567

บ่อพักสุดท้าย
