### บทที่ 3

## การปฏิบัติตามมาตรการป้องกันและแก้ไขผลกระทบสิ่งแวดล้อม

### 3.1 ผลการปฏิบัติตามมาตรการป้องกันและแก้ไขผลกระทบสิ่งแวดล้อม

รายละเอียดผลการปฏิบัติตามมาตรการป้องกันและแก้ไขผลกระทบสิ่งแวดล้อม ระยะดำเนินการ  
ของโครงการ CITADINES BANGKOK SUKHUMVIT GREEN ระหว่างเดือนมกราคม-มิถุนายน 2567  
โดยครอบคลุมปัจจัยทางสิ่งแวดล้อมที่สำคัญ คือ

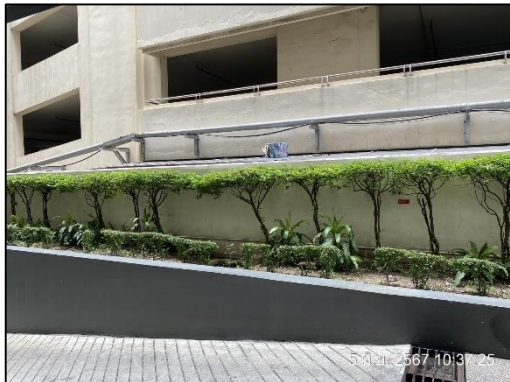
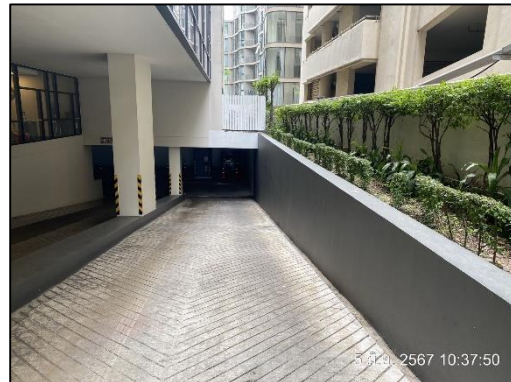
ภาพที่ 1 พื้นที่สีเขียว

| องค์ประกอบทางสิ่งแวดล้อม<br>และคุณค่าต่างๆ | มาตรการป้องกันและแก้ไขผลกระทบสิ่งแวดล้อม | รายละเอียดการปฏิบัติตามมาตรการฯ | ปัญหา/อุปสรรค<br>และการแก้ไข | เอกสารอ้างอิง<br>รูปภาพหรือเอกสาร |
|---|---|---|---|---|
| 2) มลพิษทางอากาศ (ต่อ) | 4. โครงการจะจัดให้มีพื้นที่สีเขียวอยู่บริเวณชั้นล่างทั้งหมด ขนาดพื้นที่รวม โดยมีพื้นที่ปลูกไม้ยืนต้น 217 ตร.ม. ซึ่งต้นไม้ที่นำมาปลูกคือต้นพิกุลเทียนทอง และหญ้านวลน้อย โดยต้นไม้ที่โครงการเลือกปลูกจะสามารถดูดซับคาร์บอนมอนอกไซด์ที่เกิดจากยานพาหนะภายในโครงการได้ทั้งหมด ทั้งนี้โครงการยังคงต้นไม้เดิมภายในโครงการไว้จำนวน 3 ต้น ได้แก่ ชมพูพันธุ์ทิพย์ อินทนิล และมะม่วง | - โครงการจัดให้มีพื้นที่สีเขียวบริเวณชั้นล่าง โดยต้นไม้ที่โครงการเลือกปลูกจะสามารถดูดซับคาร์บอนมอนอกไซด์ที่เกิดจากยานพาหนะภายในโครงการได้ | - | - ดังภาพที่ 1 |

| องค์ประกอบทางสิ่งแวดล้อม<br>และคุณค่าต่างๆ | มาตรการป้องกันและแก้ไขผลกระทบสิ่งแวดล้อม | รายละเอียดการปฏิบัติตามมาตรการฯ | ปัญหา/อุปสรรค<br>และการแก้ไข | เอกสารอ้างอิง<br>รูปภาพหรือเอกสาร |
|---|---|---|---|---|
| | 5. โครงการจะจัดให้มีพื้นที่สีเขียวภายในโครงการให้มากที่สุด โดยจะจัดให้มีพื้นที่สีเขียวทั้งหมด 323.19 ตร.ม. ทั้งนี้เพื่อช่วยลดปริมาณความร้อนที่สะสมของพื้นที่ที่เป็นลานคอนกรีตและจะถ่ายเทสู่ตัวอาคารเวลากลางคืน | - โครงการจัดให้มีพื้นที่สีเขียวภายในโครงการบริเวณชั้นล่าง เพื่อช่วยลดปริมาณความร้อนที่สะสมของพื้นที่ที่เป็นลานคอนกรีตและจะถ่ายเทสู่ตัวอาคารเวลากลางคืน | - | - ดังภาพที่ 1 |

| องค์ประกอบทางสิ่งแวดล้อม<br>และคุณค่าต่างๆ | มาตรการป้องกันและแก้ไขผลกระทบสิ่งแวดล้อม | รายละเอียดการปฏิบัติตามมาตรการฯ | ปัญหา/อุปสรรค<br>และการแก้ไข | เอกสารอ้างอิง รูปภาพ<br>หรือเอกสาร |
|---|---|---|---|---|
| | 3. โครงการจะจัดให้มีพื้นที่สีเขียวอยู่บริเวณชั้นล่างทั้งหมด<br>ขนาดพื้นที่รวมโดยมีพื้นที่ปลูกไม้ยืนต้น 217 ตร.ม.<br>ซึ่งต้นไม้ที่นำมาปลูกคือต้นพิกุลเทียนทองและหญ้านวลน้อย<br>โดยต้นไม้ที่โครงการเลือกปลูกจะสามารถดูดซับ<br>คาร์บอนมอนอกไซด์ที่เกิดจากยานพาหนะภายในโครงการ<br>ได้ทั้งหมด ทั้งนี้ โครงการยังคงต้นไม้เดิมภายในโครงการไว้<br>จำนวน 3 ต้น ได้แก่ ชมพูพันธุ์ทิพย์, อินทนิลและมะม่วง | - โครงการจัดให้มีพื้นที่สีเขียวอยู่บริเวณชั้นล่างทั้งหมด<br>โดยต้นไม้ที่โครงการเลือกปลูกจะสามารถดูดซับ<br>คาร์บอนมอนอกไซด์ที่เกิดจากยานพาหนะภายในโครงการ<br>ได้ทั้งหมด | - | - ดังภาพที่ 1 |

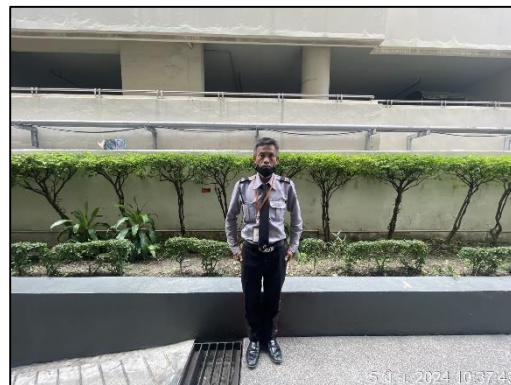
ภาพที่ 3 เจ้าหน้าที่รักษาความปลอดภัย

| องค์ประกอบทางสิ่งแวดล้อมและคุณค่าต่างๆ | มาตรการป้องกันและแก้ไขผลกระทบสิ่งแวดล้อม | รายละเอียดการปฏิบัติตามมาตรการฯ | ปัญหา/อุปสรรคและการแก้ไข | เอกสารอ้างอิงรูปภาพหรือเอกสาร |
|---|---|---|---|---|
| | 3. จัดให้มีเจ้าหน้าที่อำนวยความสะดวกในการจราจรบริเวณทางเข้า-ออกโครงการ | - โครงการจัดให้มีเจ้าหน้าที่คอยอำนวยความสะดวกการจราจรบริเวณทางเข้า-ออกโครงการเรียบร้อยแล้ว | - | - ดังภาพที่ 3 |

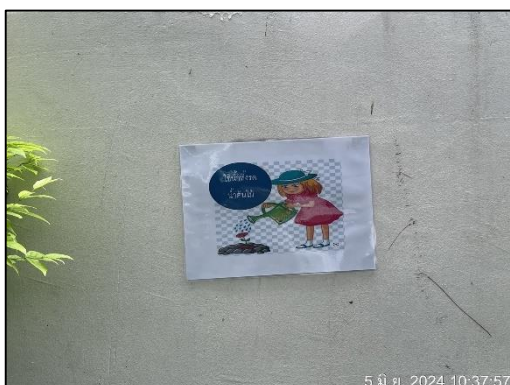
ภาพที่ 4 ป้ายใช้น้ำทิ้งร่อนน้ำดื่ม

| องค์ประกอบทางสิ่งแวดล้อมและคุณค่าต่างๆ | มาตรการป้องกันและแก้ไขผลกระทบสิ่งแวดล้อม | รายละเอียดการปฏิบัติตามมาตรการฯ | ปัญหา/อุปสรรคและการแก้ไข | เอกสารอ้างอิงรูปภาพหรือเอกสาร |
|---|---|---|---|---|
| | 5. จัดให้มีการนำน้ำทิ้งที่มีการบำบัดแล้วมารดน้ำต้นไม้ภายในโครงการประมาณ 33 ลบ. ม./วัน | - โครงการจัดให้มีการนำน้ำทิ้งที่มีการบำบัดแล้วมารดน้ำต้นไม้ภายในโครงการและจัดทำป้าย “ใช้น้ำทิ้งรดน้ำต้นไม้” ให้เห็นอย่างชัดเจน | - | - ดังภาพที่ 4 |

| องค์ประกอบทางสิ่งแวดล้อม<br>และคุณค่าต่างๆ | มาตรการป้องกันและแก้ไขผลกระทบสิ่งแวดล้อม | รายละเอียดการปฏิบัติตามมาตรการฯ | ปัญหา/อุปสรรค<br>และการแก้ไข | เอกสารอ้างอิง<br>รูปภาพหรือเอกสาร |
|---|---|---|---|---|
| | 5. จัดให้มีการนำน้ำทิ้งที่มีการบำบัดแล้วมารดน้ำต้นไม้ภายในโครงการประมาณ 33 ลบ. ม./วัน | - โครงการจัดให้มีการนำน้ำทิ้งที่มีการบำบัดแล้วมารดน้ำต้นไม้ภายในโครงการ และจัดทำป้าย “ใช้น้ำทิ้งรดน้ำต้นไม้” ให้เห็นอย่างชัดเจน | - | - ดังภาพที่ 4 |

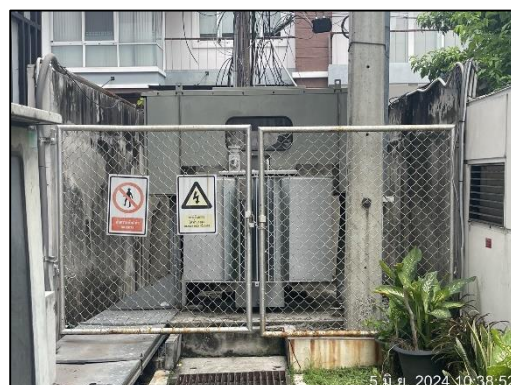
ภาพที่ 5 หม้อแปลงไฟฟ้า

| องค์ประกอบทางสิ่งแวดล้อม<br>และคุณค่าต่างๆ | มาตรการป้องกันและแก้ไขผลกระทบสิ่งแวดล้อม | รายละเอียดการปฏิบัติตามมาตรการฯ | ปัญหา/อุปสรรค<br>และการแก้ไข | เอกสารอ้างอิง<br>รูปภาพหรือเอกสาร |
|---|---|---|---|---|
| 3.5 การใช้ไฟฟ้า | 1. จัดให้มีระบบไฟฟ้าปกติโดยใช้ Tranformer ชนิด Oil Immersed ขนาด 800 KVA จำนวน 1 ชุด แปลงไฟ 12/24 KV เป็น 416/240 V เพื่อจ่ายไปยัง Load ต่าง ๆ ในภาวะปกติ | - โครงการจัดให้มีระบบไฟฟ้าที่สามารถจ่ายไฟได้อย่างเพียงพอต่อการใช้งาน | - | - ดังภาพที่ 5 |

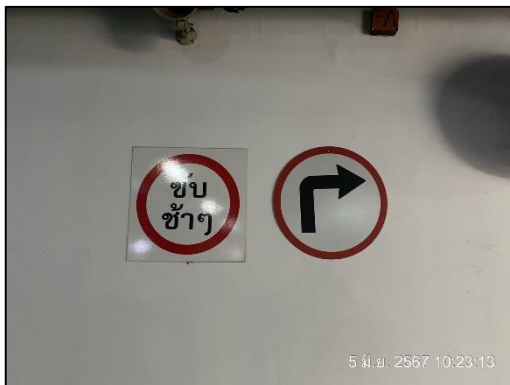
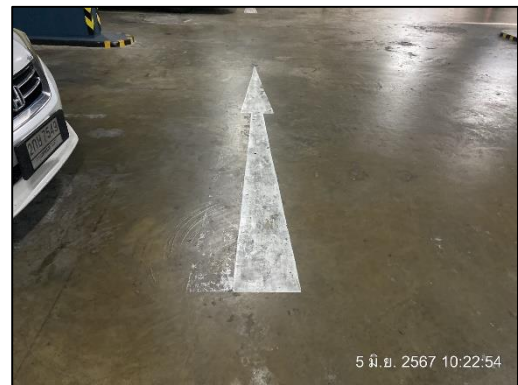
ภาพที่ 7 สัญลักษณ์จราจร

| องค์ประกอบทางสิ่งแวดล้อมและคุณค่าต่างๆ | มาตรการป้องกันและแก้ไขผลกระทบสิ่งแวดล้อม | รายละเอียดการปฏิบัติตามมาตรการฯ | ปัญหา/อุปสรรคและการแก้ไข | เอกสารอ้างอิงรูปภาพหรือเอกสาร |
|---|---|---|---|---|
| <b>1.2 คุณภาพอากาศ</b><br><b>1) ผู้่นละออง</b> | 1. ควบคุมความเร็วของรถภายในโครงการ เช่น ป้ายจำกัดความเร็ว สันนูลความเร็ว เพื่อไม่ให้เกิดการฟุ้งกระจายของผู้่นละออง | - โครงการจัดให้มีการควบคุมความเร็วของรถภายในโครงการ เช่น การจัดให้มีป้ายจำกัดความเร็วรถจักรยาน ลูกศรแสดงทิศทางรวมทั้ง ได้ติดป้ายเตือนให้ขับช้าๆ | - | - ดังภาพที่ 3,7 และภาพที่ 10 |
| | 2. จัดระบบการจราจรภายในโครงการให้ชัดเจน รวมถึงควบคุมการปฏิบัติตามของผู้พักอาศัย | - โครงการได้จัดระบบการจราจรภายในโครงการ โดยจัดให้มีการควบคุมความเร็วภายในโครงการ เช่น ป้ายจำกัดความเร็วรถจักรยาน ลูกศรแสดงทิศทางและได้ติดป้ายเตือนให้ขับช้าๆ รวมถึงได้ควบคุมการปฏิบัติตามของผู้พักอาศัยเรียบร้อยแล้ว | - | - ดังภาพที่ 3,7 และภาพที่ 10 |

| องค์ประกอบทางสิ่งแวดล้อม<br>และคุณค่าต่างๆ | มาตรการป้องกันและแก้ไขผลกระทบสิ่งแวดล้อม | รายละเอียดการปฏิบัติตามมาตรการฯ | ปัญหา/อุปสรรค<br>และการแก้ไข | เอกสารอ้างอิง<br>รูปภาพหรือเอกสาร |
|---|---|---|---|---|
| 1.3 เสียง | 1. ควบคุมความเร็วของรถในบริเวณพื้นที่โครงการ เช่น ป้ายจำกัดความเร็ว และทำสัญญาณ เพื่อลดความเร็ว และช่วยลดระดับเสียงที่เกิดจากการแล่นของรถยนต์ลงไปด้วย | - โครงการจัดให้มีการควบคุมความเร็วภายในโครงการ เช่น จัดให้มีป้ายจำกัดความเร็ว กระจกนูน ลูกศรแสดงทิศทาง รวมทั้งได้ติดป้ายเตือนให้ขับช้าๆ | - | - ดังภาพที่ 3,7 และภาพที่ 10 |

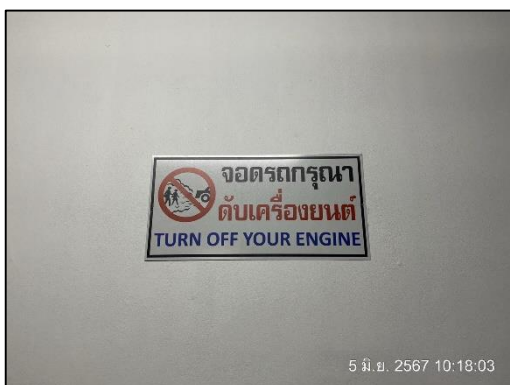
ภาพที่ 8 ป้ายดับเครื่องยนต์

| องค์ประกอบทางสิ่งแวดล้อมและคุณค่าต่างๆ | มาตรการป้องกันและแก้ไขผลกระทบสิ่งแวดล้อม | รายละเอียดการปฏิบัติตามมาตรการฯ | ปัญหา/อุปสรรคและการแก้ไข | เอกสารอ้างอิงรูปภาพหรือเอกสาร |
|---|---|---|---|---|
| <b>2) มลพิษทางอากาศ</b> | 1. ติดตั้งป้ายห้ามติดเครื่องยนต์ทิ้งไว้ ภายในบริเวณที่จอดรถให้สามารถเห็นได้อย่างชัดเจนและทั่วถึง | - โครงการได้ติดป้ายเตือนให้ดับเครื่องยนต์ บริเวณที่จอดรถซึ่งสามารถเห็นได้อย่างชัดเจนและทั่วถึง | - | - ดังภาพที่ 8 |

| องค์ประกอบทางสิ่งแวดล้อม<br>และคุณค่าต่างๆ | มาตรการป้องกันและแก้ไขผลกระทบสิ่งแวดล้อม | รายละเอียดการปฏิบัติตามมาตรการฯ | ปัญหา/อุปสรรค<br>และการแก้ไข | เอกสารอ้างอิง รูปภาพ<br>หรือเอกสาร |
|---|---|---|---|---|
| | 2. ติดตั้งป้ายห้ามติดเครื่องยนต์ทั้งไว้ในบริเวณที่จอดรถ<br>ให้สามารถสังเกตได้อย่างชัดเจนและทั่วถึง | - โครงการได้ติดตั้งป้ายห้ามติดเครื่องยนต์ทั้งไว้ใน<br>บริเวณที่จอดรถให้สามารถสังเกตได้อย่างชัดเจนและทั่วถึง | - | - ดังภาพที่ 8 |

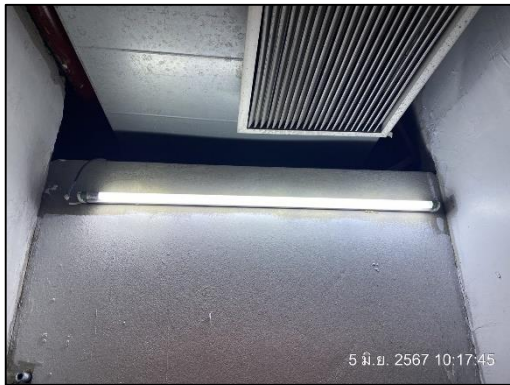
ภาพที่ 11 หลอดไฟประหยัดพลังงาน

| องค์ประกอบทางสิ่งแวดล้อม<br>และคุณค่าต่างๆ | มาตรการป้องกันและแก้ไขผลกระทบสิ่งแวดล้อม | รายละเอียดการปฏิบัติตามมาตรการฯ | ปัญหา/อุปสรรค<br>และการแก้ไข | เอกสารอ้างอิง<br>รูปภาพหรือเอกสาร |
|---|---|---|---|---|
| | 3. เลือกใช้อุปกรณ์ที่ช่วยประหยัดไฟฟ้า เช่น หลอดผอม การติดสวิทช์ตั้งเวลา (Timer) หรือ Time Delay Switch ทำงานเปิด-ปิดไฟฟ้า ณ บริเวณที่ใช้ไฟบางเวลา | - โครงการได้เลือกใช้หลอดไฟที่ช่วยประหยัดไฟฟ้า พร้อมทั้งติดป้ายณรงค์ให้ผู้ที่เข้าใช้อาคาร ช่วยกันประหยัดไฟ | - | - ดังภาพที่ 11 และภาพที่ 13 |

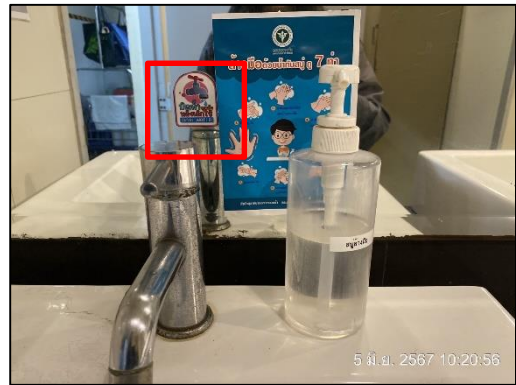
ภาพที่ 12 ป้ายประหยัดน้ำ

| องค์ประกอบทางสิ่งแวดล้อม<br>และคุณค่าต่างๆ | มาตรการป้องกันและแก้ไขผลกระทบสิ่งแวดล้อม | รายละเอียดการปฏิบัติตามมาตรการฯ | ปัญหา/อุปสรรค<br>และการแก้ไข | เอกสารอ้างอิง<br>รูปภาพหรือเอกสาร |
|---|---|---|---|---|
| | 3. รมร่งกล้าให้พนักงานและผู้มาใช้บริการใช้น้ำอย่างประหยัด | - โครงการได้ติดป้ายรณรงค์ให้พนักงานและผู้มาใช้บริการใช้น้ำอย่างประหยัด | - | - ดังภาพที่ 12 |

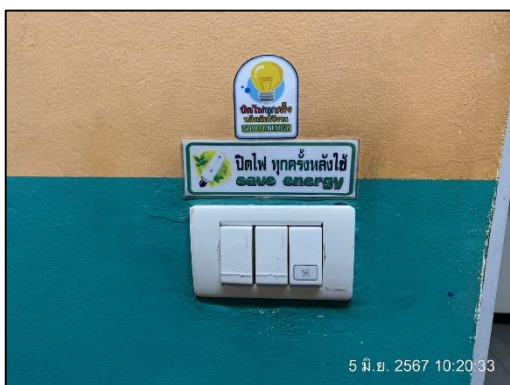
ภาพที่ 13 ป้ายประหยัดไฟ

| องค์ประกอบทางสิ่งแวดล้อม<br>และคุณค่าต่างๆ | มาตรการป้องกันและแก้ไขผลกระทบสิ่งแวดล้อม | รายละเอียดการปฏิบัติตามมาตรการฯ | ปัญหา/อุปสรรค<br>และการแก้ไข | เอกสารอ้างอิง<br>รูปภาพหรือเอกสาร |
|---|---|---|---|---|
| | 4. ติดตั้งอุปกรณ์ไฟฟ้าภายในห้องพักต่างๆ ให้เป็นอุปกรณ์ช่วยประหยัดไฟฟ้า อาทิ หลอดผอมประหยัดไฟ เป็นต้น | - โครงการได้ติดตั้งอุปกรณ์ไฟฟ้าภายในห้องพักพร้อมทั้งได้ติดป้ายณรงค์ให้ใช้ไฟฟ้าอย่างประหยัดไว้บริเวณพื้นที่ต่างๆในโครงการ | - | - ดังภาพที่ 13 |

| องค์ประกอบทางสิ่งแวดล้อม<br>และคุณค่าต่างๆ | มาตรการป้องกันและแก้ไขผลกระทบสิ่งแวดล้อม | รายละเอียดการปฏิบัติตามมาตรการฯ | ปัญหา/อุปสรรค<br>และการแก้ไข | เอกสารอ้างอิง<br>รูปภาพหรือเอกสาร |
|---|---|---|---|---|
| | 7. จัดให้มีการประชาสัมพันธ์วิธีการประหยัดพลังงาน อาทิ จัดทำแผ่นพับ, ป้ายแสดงวิธีการประหยัดพลังงาน เป็นต้น | - โครงการจัดให้มีบอร์ดประชาสัมพันธ์วิธีการประหยัดพลังงานให้พนักงานและผู้มาใช้บริการใช้ไฟฟ้าอย่างประหยัด เรียบร้อยแล้ว | - | - ดังภาพที่ 3 และภาพที่ 13 |

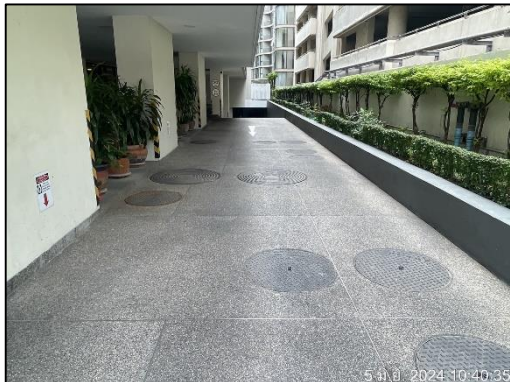
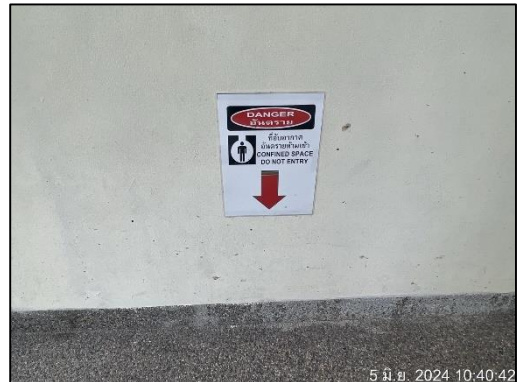
ภาพที่ 15 ระบบบำบัดน้ำเสีย

| องค์ประกอบทางสิ่งแวดล้อม<br>และคุณค่าต่างๆ | มาตรการป้องกันและแก้ไขผลกระทบสิ่งแวดล้อม | รายละเอียดการปฏิบัติตามมาตรการฯ | ปัญหา/อุปสรรค<br>และการแก้ไข | เอกสารอ้างอิง<br>รูปภาพหรือเอกสาร |
|---|---|---|---|---|
| 1.4 คุณภาพน้ำ | 1. จัดให้มีระบบบำบัดน้ำเสียรวมของโครงการจำนวน 1 ชุด ซึ่งเป็นระบบบำบัดน้ำเสียแบบตะกอนเร่ง (Activated Sludge) ออกแบบให้รองรับน้ำเสียได้ 90 ลบ. ม./วัน มีประสิทธิภาพร้อยละ 92 บำบัดน้ำเสียให้มีค่า BOD ไม่เกิน 20 มก./ล. | - โครงการจัดให้มีระบบบำบัดน้ำเสียรวม พร้อมติดป้ายเตือนบริเวณระบบบำบัดน้ำเสีย โดยออกแบบให้รองรับน้ำเสียได้ 90 ลบ. ม./วัน สามารถมีประสิทธิภาพร้อยละ 92 บำบัดน้ำเสียให้มีค่า BOD ไม่เกิน 20 มก./ล. รวมถึงได้จัดทำสถิติและข้อมูลที่เก็บจากแหล่งกำเนิดมลพิษ (ทส.1) และรายงานสรุปผลการทำงานของระบบบำบัดน้ำเสีย (ทส.2) | - | - ดังภาพที่ 15<br>ภาคผนวกที่ 3 และ<br>ภาคผนวกที่ 5 |

| องค์ประกอบทางสิ่งแวดล้อม<br>และคุณค่าต่างๆ | มาตรการป้องกันและแก้ไขผลกระทบสิ่งแวดล้อม | รายละเอียดการปฏิบัติตามมาตรการฯ | ปัญหา/อุปสรรค<br>และการแก้ไข | เอกสารอ้างอิง<br>รูปภาพหรือเอกสาร |
|---|---|---|---|---|
| 3.2 การบำบัดน้ำเสีย | 1. จัดให้มีระบบบำบัดน้ำเสียรวมของโครงการ จำนวน 1 ชุด ซึ่งเป็นระบบบำบัดน้ำเสียแบบตะกอนเร่ง (Activated Sludge) ออกแบบให้รองรับน้ำเสียได้ 90 ลบ. ม./วัน มีประสิทธิภาพร้อยละ 92 บำบัดน้ำเสียให้มีค่า BOD ไม่เกิน 20 มก./ล. | - โครงการจัดให้มีระบบบำบัดน้ำเสียรวมเป็นระบบบำบัดน้ำเสียแบบตะกอนเร่ง (Activated Sludge) โดยออกแบบให้รองรับน้ำเสียได้ 90 ลบ. ม./วัน มีประสิทธิภาพร้อยละ 92 บำบัดน้ำเสียให้มีค่า BOD ไม่เกิน 20 มก./ล. รวมถึงได้จัดทำสถิติและข้อมูลที่เก็บจากแหล่งกำเนิดมลพิษ (ทส.1) และรายงานสรุปผลการทำงานของระบบบำบัดน้ำเสีย (ทส.2) | - | - ดังภาพที่ 15 และ<br>ภาพผนวกที่ 5 |

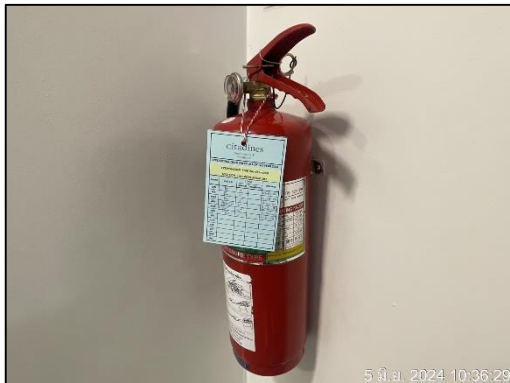
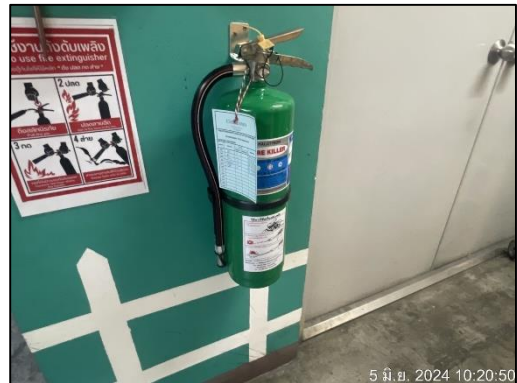
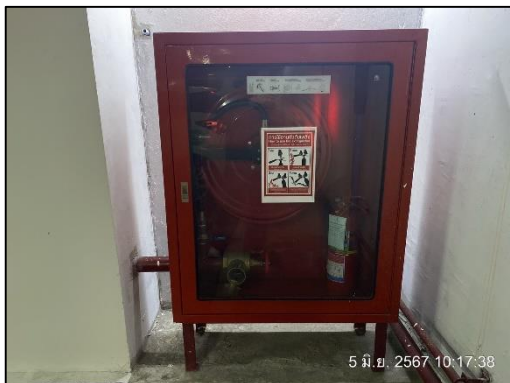
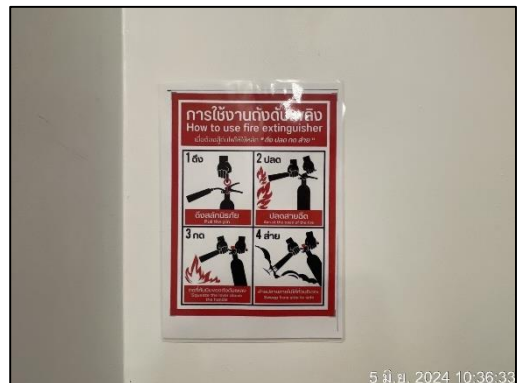
ภาพที่ 16 ถังดับเพลิง

| องค์ประกอบทางสิ่งแวดล้อม<br>และคุณค่าต่างๆ | มาตรการป้องกันและแก้ไขผลกระทบสิ่งแวดล้อม | รายละเอียดการปฏิบัติตามมาตรการฯ | ปัญหา/อุปสรรค<br>และการแก้ไข | เอกสารอ้างอิง<br>รูปภาพหรือเอกสาร |
|---|---|---|---|---|
| 3.6 การป้องกันอัคคีภัย | 1. จัดให้มีระบบป้องกันและเตือนอัคคีภัยโดยมีรายละเอียดดังนี้ ระบบป้องกันอัคคีภัย<br>- สำรองน้ำเพื่อการดับเพลิงไว้จนถึงเก็บน้ำขึ้นได้ดินของโครงการประมาณ 57.2 ลบ. ม. | - โครงการจัดให้มีระบบป้องกันและเตือนอัคคีภัยภายในโครงการ โดยจัดให้มีการสำรองน้ำดับเพลิง จัดให้มีระบบท่อขึ้น และถังดับเพลิงไว้บริเวณพื้นที่โครงการเพื่อใช้ในกรณีเกิดเหตุฉุกเฉิน พร้อมทั้งจัดให้มีเจ้าหน้าที่คอยตรวจสอบอุปกรณ์ด้านอัคคีภัยให้อยู่ในสภาพที่พร้อมใช้งานอยู่ตลอดเวลา | - | - ดังภาพที่ 16-28 และภาคผนวกที่ 9 |

| องค์ประกอบทางสิ่งแวดล้อม<br>และคุณค่าต่างๆ | มาตรการป้องกันและแก้ไขผลกระทบสิ่งแวดล้อม | รายละเอียดการปฏิบัติตามมาตรการฯ | ปัญหา/อุปสรรค<br>และการแก้ไข | เอกสารอ้างอิง<br>รูปภาพหรือเอกสาร |
|---|---|---|---|---|
| 3.6 การป้องกันอัคคีภัย (ต่อ) | <ul style="list-style-type: none"> <li>- จัดให้มีเครื่องสูบน้ำดับเพลิงชนิดเครื่องยนต์ดีเซล ขนาด 108 ลบ. ม./ชม. จำนวน 1 เครื่อง ที่ TDH 45 ม. และเครื่องสูบน้ำช่วยดับเพลิงขนาด 2.16 ลบ.ม/นาที่ ที่ TDH 83.6 ม</li> <li>- จัดให้มีระบบท่อขึ้นมีขนาดเส้นผ่านศูนย์กลาง 6 นิ้ว จำนวน 1 ท่อ</li> <li>- จัดให้มีตู้เก็บสายฉีดน้ำดับเพลิงพร้อมอุปกรณ์ (FHC) จะติดตั้งไว้ที่บริเวณด้านหน้าโรงลิฟต์จำนวน 1 ตู้ (ชั้นรวมทั้งสิ้น 10 ตู้)</li> <li>- จัดให้มีถังดับเพลิงเคมีชนิด A-B-C ขนาด 10 ปอนด์ ติดตั้งไว้ภายในตู้ FHC ในแต่ละชั้นของอาคาร</li> </ul> | - โครงการจัดให้มีระบบป้องกันและเตือนอัคคีภัยภายในโครงการ โดยจัดให้มีการสำรองน้ำดับเพลิง จัดให้มีระบบท่อขึ้น และถังดับเพลิงไว้บริเวณพื้นที่โครงการเพื่อใช้ในกรณีเกิดเหตุฉุกเฉิน พร้อมทั้งจัดให้มีเจ้าหน้าที่คอยตรวจสอบอุปกรณ์ด้านอัคคีภัยให้อยู่ในสภาพที่พร้อมใช้งานอยู่ตลอดเวลา | - | - ดังภาพที่ 16-28 และภาคผนวกที่ 9 |

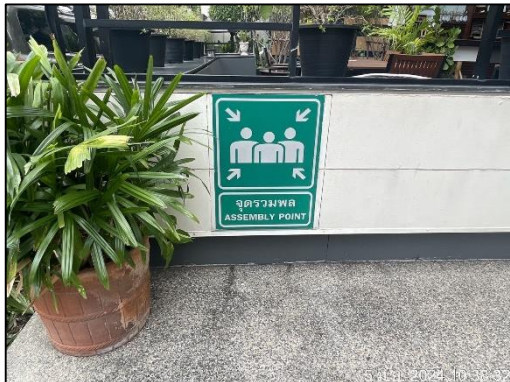
ภาพที่ 18 จุดรวมพล

| องค์ประกอบทางสิ่งแวดล้อม<br>และคุณค่าต่างๆ | มาตรการป้องกันและแก้ไขผลกระทบสิ่งแวดล้อม | รายละเอียดการปฏิบัติตามมาตรการฯ | ปัญหา/อุปสรรค<br>และการแก้ไข | เอกสารอ้างอิง<br>รูปภาพหรือเอกสาร |
|---|---|---|---|---|
| | 5. โครงการจะกำหนดให้พื้นที่ว่างบริเวณด้านทิศทิศเหนือและทิศตะวันออกของโครงการเป็นจุดรวมคนเบื้องต้นพื้นที่ 100 ตร.ม. ซึ่งสามารถรองรับผู้มาใช้บริการและพนักงานจำนวน 298 คน ได้อย่างเพียงพอ | - โครงการจัดให้มีจุดรวมคนเบื้องต้น ซึ่งสามารถรองรับผู้มาใช้บริการและพนักงาน จำนวน 298 คน ได้อย่างเพียงพอ | - | - ดังภาพที่ 18 |

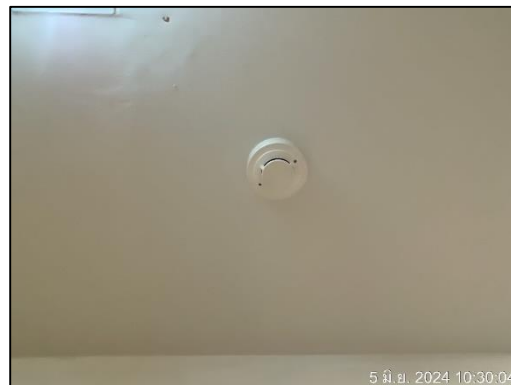
ภาพที่ 21 เครื่องตรวจจับควัน/เครื่องตรวจจับความร้อน

| องค์ประกอบทางสิ่งแวดล้อม<br>และคุณค่าต่างๆ | มาตรการป้องกันและแก้ไขผลกระทบสิ่งแวดล้อม | รายละเอียดการปฏิบัติตามมาตรการฯ | ปัญหา/อุปสรรค<br>และการแก้ไข | เอกสารอ้างอิง<br>รูปภาพหรือเอกสาร |
|---|---|---|---|---|
| 3.6 การป้องกันอัคคีภัย (ต่อ) | <ul style="list-style-type: none"> <li>- จัดให้มีหัวรับน้ำดับเพลิงภายนอกอาคาร ขนาด 2.5 x 2.5x2. 5x4 นิ้วพร้อม Check Valve จำนวน 1 ชุด ตั้งอยู่บริเวณใกล้กับทางเข้า-ออกโครงการ</li> <li>- จัดให้มีระบบหัวกระจายน้ำดับเพลิง (Sprinkler System) ซึ่งสามารถทำงานได้ทันทีที่เกิดเพลิงไหม้ โดยโครงการจะติดตั้งหัวสปริงเกอร์ไว้ทั่วทุกชั้น</li> <li>- บันไดหนีไฟ ประกอบด้วย <ul style="list-style-type: none"> <li>1) บันได ST 1 ขนาดกว้าง 1.5 ม.</li> <li>2) บันได ST 2 ขนาดกว้าง 0.9 ม.</li> </ul> </li> </ul> <p>ระบบเตือนอัคคีภัย</p> <ul style="list-style-type: none"> <li>- Fire Alarm Control Panel: FCP เป็นจุดศูนย์รวมการรับ-ส่งสัญญาณ เพื่อแจ้งเหตุให้ทราบทั่วทั้งอาคาร</li> <li>- Smoke Detector ติดตั้งบริเวณห้องแผงควบคุมวงจรไฟฟ้า, ห้องควบคุมวงจรไฟฟ้า, ห้องพัสดุฝอยรวม, ห้องออกกำลังกาย, โถงรับรอง, สำนักงาน, ห้องอาหารห้องเก็บของ, โถงลิฟต์, โถงบันไดและทางเดินจำนวนรวมทั้งสิ้น 255 จุด ดังนี้</li> <li>- Heat Detector จะติดตั้งไว้บริเวณห้องเครื่องปั่นไฟ จำนวน 1 จุด</li> </ul> | <ul style="list-style-type: none"> <li>- โครงการจัดให้มีหัวรับน้ำดับเพลิงภายนอกอาคาร จำนวน 1 ชุด ตั้งอยู่บริเวณใกล้กับทางเข้า-ออกโครงการ</li> <li>- โครงการจัดให้มีระบบหัวกระจายน้ำดับเพลิง ซึ่งสามารถทำงานได้ทันทีที่เกิดเพลิงไหม้ โดยโครงการจะติดตั้งหัวสปริงเกอร์ไว้ทั่วทุกชั้น</li> <li>- โครงการจัดให้มีบันไดหนีไฟ และได้ทำสัญลักษณ์ลูกศร “FIRE EXIT” แสดงทิศทางการหนีไฟให้เห็นได้อย่างชัดเจน</li> <li>- โครงการจัดให้มี ระบบเตือนอัคคีภัย เพื่อแจ้งเหตุให้ทราบทั่วทั้งอาคารเรียบร้อยแล้ว</li> <li>- โครงการจัดให้มีการติดตั้งเครื่องดับจับควัน และเครื่องดับจับความร้อนติดไว้บริเวณพื้นที่ต่างๆในอาคาร</li> </ul> | <ul style="list-style-type: none"> <li>-</li> <li>-</li> <li>-</li> <li>-</li> <li>-</li> </ul> | <ul style="list-style-type: none"> <li>- ดังภาพที่ 25</li> <li>- ดังภาพที่ 26</li> <li>- ดังภาพที่ 19-20 และภาพที่ 28</li> <li>- ดังภาพที่ 22</li> <li>- ดังภาพที่ 21</li> </ul> |

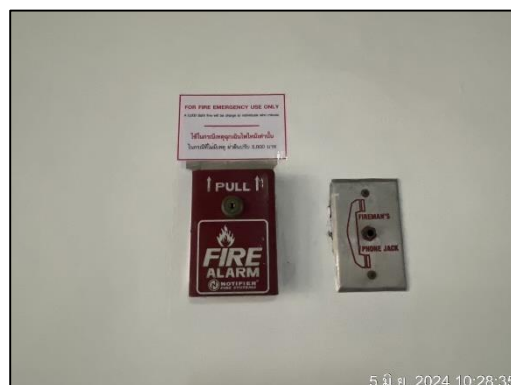
ภาพที่ 23 อุปกรณ์แจ้งเหตุแบบใช้มือดึง

| องค์ประกอบทางสิ่งแวดล้อม<br>และคุณค่าต่างๆ | มาตรการป้องกันและแก้ไขผลกระทบสิ่งแวดล้อม | รายละเอียดการปฏิบัติตามมาตรการฯ | ปัญหา/อุปสรรค<br>และการแก้ไข | เอกสารอ้างอิง<br>รูปภาพหรือเอกสาร |
|---|---|---|---|---|
| 3.6 การป้องกันอัคคีภัย (ต่อ) | - Alarm Bell จะติดตั้งไว้ติดตั้งอยู่บริเวณ โถงลิฟต์ของชั้นใต้ดิน 2 ถึงชั้น 8 จำนวนรวมทั้งสิ้น 20 จุด<br><br>- Alarm Manual Station จะติดตั้งบริเวณเดียวกับ Alarm Bell | - โครงการจัดให้มีการติดตั้งอุปกรณ์การแจ้งเหตุโดยใช้มือไว้อยู่บริเวณพื้นที่ต่างๆในอาคาร | - | - ดังภาพที่ 23 |

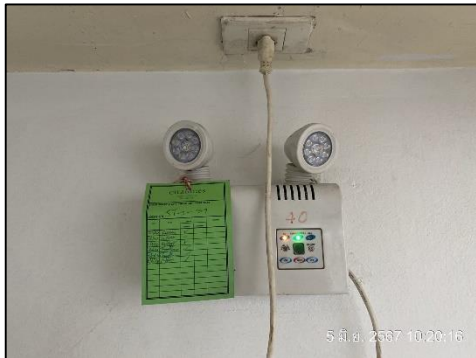
ภาพที่ 29 ไฟฟ้าสำรองฉุกเฉิน

| องค์ประกอบทางสิ่งแวดล้อม<br>และคุณค่าต่างๆ | มาตรการป้องกันและแก้ไขผลกระทบสิ่งแวดล้อม | รายละเอียดการปฏิบัติตามมาตรการฯ | ปัญหา/อุปสรรค<br>และการแก้ไข | เอกสารอ้างอิง<br>รูปภาพหรือเอกสาร |
|---|---|---|---|---|
| | 2. จัดให้มีระบบไฟฟ้าฉุกเฉินคือเครื่องกำเนิดไฟฟ้าฉุกเฉิน (Generator) ขนาด 180 KVA จำนวน 1 ชุด ซึ่งสามารถสำรองไฟได้นานประมาณ 2 ชม. | - โครงการจัดให้มีระบบไฟฟ้าฉุกเฉิน จำนวน 1 ชุด ซึ่งสามารถสำรองไฟได้นานประมาณ 2 ชม. | - | - ดังภาพที่ 29 |

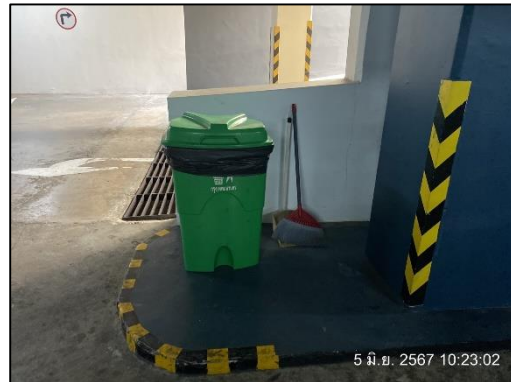
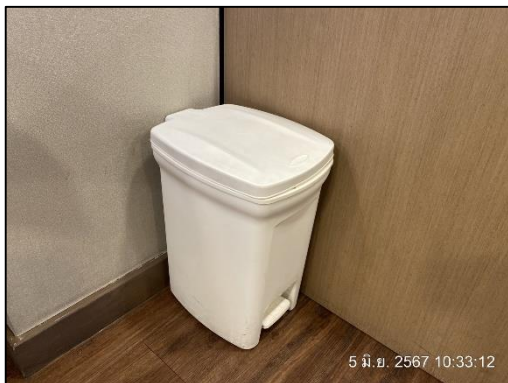
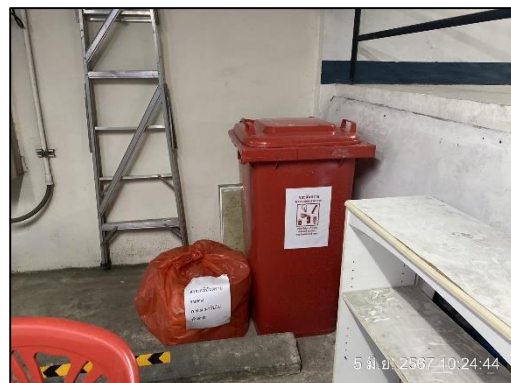
ภาพที่ 30 ถังรองรับมูลฝอย

| องค์ประกอบทางสิ่งแวดล้อม<br>และคุณค่าต่างๆ | มาตรการป้องกันและแก้ไขผลกระทบสิ่งแวดล้อม | รายละเอียดการปฏิบัติตามมาตรการฯ | ปัญหา/อุปสรรค<br>และการแก้ไข | เอกสารอ้างอิง<br>รูปภาพหรือเอกสาร |
|---|---|---|---|---|
| 3.4 การจัดการมูลฝอย | 1. โครงการจะจัดให้มีถังมูลฝอยขนาด 8-10 ล. จำนวน 2 ถังไว้ภายในห้องพักและห้องน้ำในแต่ละห้องพัก สำหรับพื้นที่ส่วนอื่นๆ โครงการจะจัดเตรียมถังรองรับมูลฝอยขนาด 20-100 ล. พร้อมฝาปิดตั้งอยู่ทั่วไป | - โครงการจัดให้มีถังรองรับมูลฝอยตั้งไว้ภายในห้องพักและห้องน้ำในแต่ละห้องพัก สำหรับพื้นที่ส่วนอื่นๆ โครงการได้จัดเตรียมถังรองรับมูลฝอยขนาด 20-100 ล. พร้อมฝาปิดตั้งอยู่ทั่วไป | - | - ดังภาพที่ 30-31 |

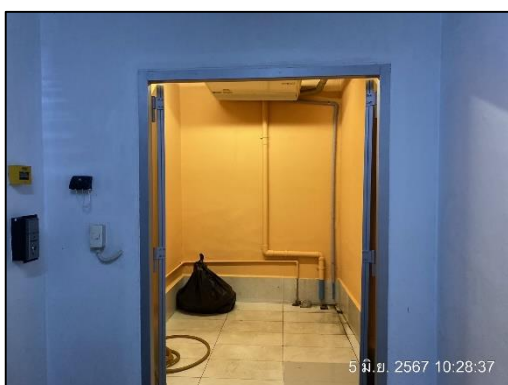
ภาพที่ 31 ห้องพักมูลฝอย

| องค์ประกอบทางสิ่งแวดล้อม<br>และคุณค่าต่างๆ | มาตรการป้องกันและแก้ไขผลกระทบสิ่งแวดล้อม | รายละเอียดการปฏิบัติตามมาตรการฯ | ปัญหา/อุปสรรค<br>และการแก้ไข | เอกสารอ้างอิง<br>รูปภาพหรือเอกสาร |
|---|---|---|---|---|
| 3.4 การจัดการมูลฝอย (ต่อ) | 5. จะจัดให้มีห้องพักมูลฝอยรวมของโครงการ จำนวน 1 ห้อง ตั้งอยู่ที่ชั้นใต้ดิน 1 ใกล้กับทางวิ่งภายในอาคาร ความจุประมาณ 14.5 ลบ.ม. ซึ่งสามารถรองรับมูลฝอยของโครงการปริมาณ 1 ลบ.ม. ได้ไม่น้อยกว่า 3 วัน | - โครงการจัดให้มีห้องพักมูลฝอยรวมของโครงการตั้งอยู่ที่ชั้นใต้ดิน 1 ใกล้กับทางวิ่งภายในอาคาร ซึ่งสามารถรองรับมูลฝอยของโครงการปริมาณ 1 ลบ.ม. ได้ไม่น้อยกว่า 3 วัน | - | - ดังภาพที่ 31 |
| | 6. ห้องพักมูลฝอยรวมจะมีประตูปิดมิดชิด เพื่อป้องกันกลิ่นรบกวนผู้มาใช้บริการและชุมชนบริเวณใกล้เคียง โดยจะเปิด-ปิดประตูเฉพาะช่วงที่มีการเก็บขนมูลฝอยเท่านั้น | - โครงการจัดให้มีห้องพักมูลฝอยรวมของโครงการตั้งอยู่ที่ชั้นใต้ดิน 1 ใกล้กับทางวิ่งภายในอาคาร ซึ่งมีประตูปิดมิดชิดเพื่อป้องกันกลิ่นรบกวนผู้มาใช้บริการและชุมชนบริเวณใกล้เคียง โดยจะเปิด-ปิดประตูเฉพาะช่วงที่มีการเก็บขนมูลฝอยเท่านั้น | - | - ดังภาพที่ 31 |

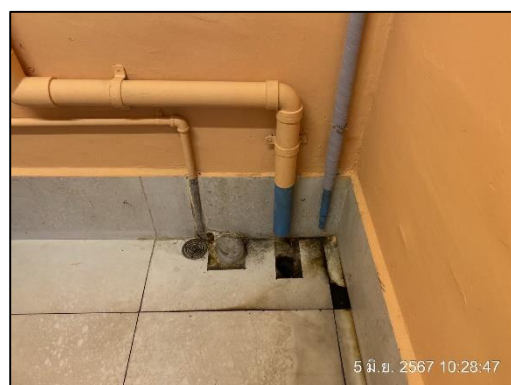
ภาพที่ 32 ท่อรวบรวมน้ำในห้องพักมูลฝอย

| องค์ประกอบทางสิ่งแวดล้อม<br>และคุณค่าต่างๆ | มาตรการป้องกันและแก้ไขผลกระทบสิ่งแวดล้อม | รายละเอียดการปฏิบัติตามมาตรการฯ | ปัญหา/อุปสรรค<br>และการแก้ไข | เอกสารอ้างอิง<br>รูปภาพหรือเอกสาร |
|---|---|---|---|---|
| | 7. บริเวณพื้นห้องพักมูลฝอยรวมของโครงการจะจัดให้มีท่อรวบรวมน้ำจากการล้างห้องพักมูลฝอยเข้าสู่ระบบบำบัดน้ำเสียรวมของโครงการและกำหนดให้มีการล้างพื้นห้องพักมูลฝอยสัปดาห์ละ 1 ครั้ง | - โครงการจัดให้มีท่อรวบรวมน้ำจากการล้างห้องพักมูลฝอยเข้าสู่ระบบบำบัดน้ำเสียรวมของโครงการ และกำหนดให้พนักงานล้างพื้นห้องพักมูลฝอยสัปดาห์ละ 1 ครั้ง | - | - ดังภาพที่ 32 |

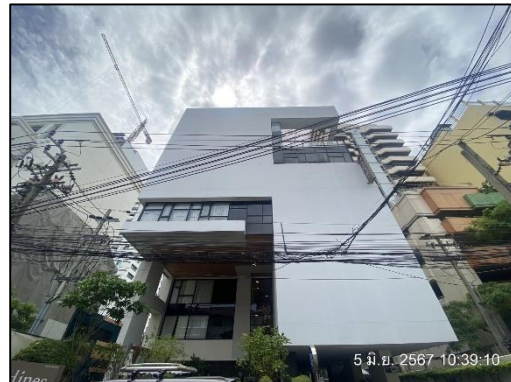
ภาพที่ 34 สีของอาคาร

| องค์ประกอบทางสิ่งแวดล้อม<br>และคุณค่าต่างๆ | มาตรการป้องกันและแก้ไขผลกระทบสิ่งแวดล้อม | รายละเอียดการปฏิบัติตามมาตรการฯ | ปัญหา/อุปสรรค<br>และการแก้ไข | เอกสารอ้างอิง<br>รูปภาพหรือเอกสาร |
|---|---|---|---|---|
| 3.5 การใช้ไฟฟ้า (ต่อ) | 6. ในการทำสีผนังภายนอกอาคาร โครงการจะเลือกให้สีอ่อนหรือสีที่ไม่ดูดรังสีความร้อน เพื่อการสะท้อนแสงที่ดีและทำให้ห้องสว่างขึ้น | - โครงการได้เลือกใช้สีอ่อนหรือสีเอิร์ธโทนในการทำสีผนังภายนอกอาคาร ซึ่งไม่ดูดรังสีความร้อน เพื่อการสะท้อนแสงที่ดีและทำให้ห้องสว่างขึ้น | - | - ดังภาพที่ 34 |

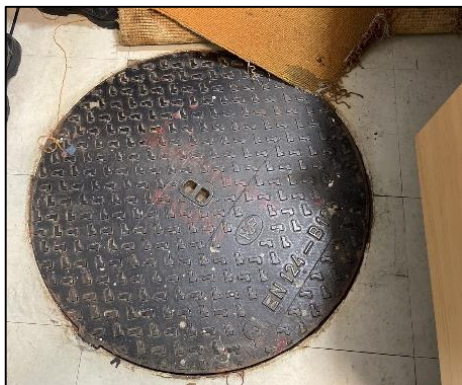
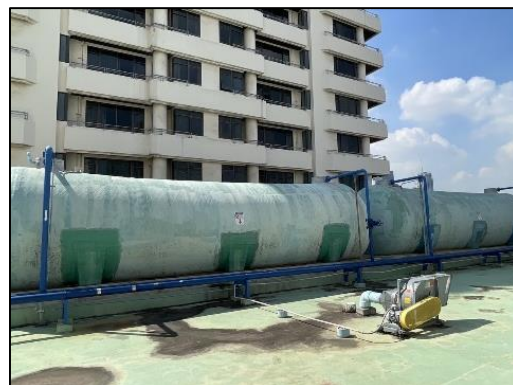
ภาพที่ 35 ถังเก็บน้ำ

| องค์ประกอบทางสิ่งแวดล้อม<br>และคุณค่าต่างๆ | มาตรการป้องกันและแก้ไขผลกระทบสิ่งแวดล้อม | รายละเอียดการปฏิบัติตามมาตรการฯ | ปัญหา/อุปสรรค<br>และการแก้ไข | เอกสารอ้างอิง<br>รูปภาพหรือเอกสาร |
|---|---|---|---|---|
| <b>3. คุณค่าการใช้ประโยชน์ของมนุษย์</b><br><b>3.1 การใช้น้ำ</b> | 1. จัดให้มีน้ำใช้สำรองเพื่อการอุปโภค-บริโภครวม 97.8 ลบ.ม. โดยจะเก็บไว้ในถังเก็บน้ำใต้ดินของโครงการจำนวน 2 ถัง สำรองน้ำเพื่อการอุปโภค-บริโภคประมาณ 40.6 ลบ.ม. และถังเก็บน้ำชั้นดาดฟ้าจำนวน 2 ถังสำรองน้ำเพื่อการอุปโภค-บริโภค 90 ลบ.ม. | - โครงการจัดให้มีน้ำใช้สำรองเพื่อการอุปโภค-บริโภค โดยเก็บไว้ในถังเก็บน้ำใต้ดินของโครงการ จำนวน 2 ถัง และถังเก็บน้ำชั้นดาดฟ้า จำนวน 2 ถัง และจัดให้มีการล้างทำความสะอาดถังเก็บน้ำแต่ละถัง เพื่อล้างตะกอน สนิม และคราบสกปรกที่เกาะตามผนังหรือซอกมุมของถังสำรองน้ำ | - | - ดังภาพที่ 35 |

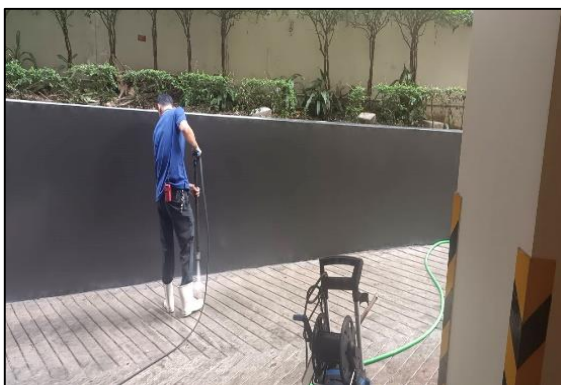
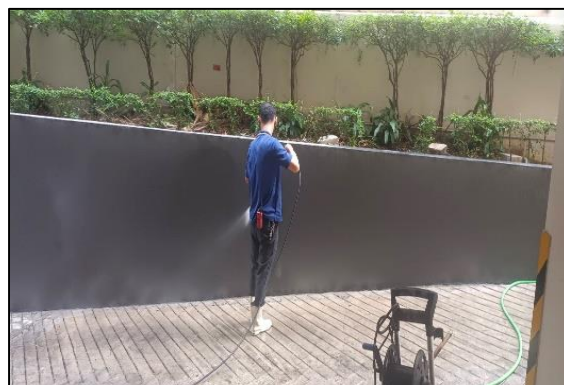
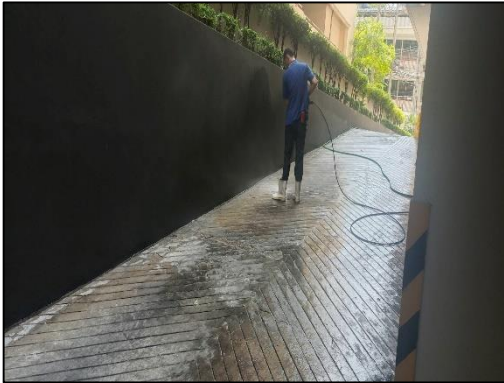
ภาพที่ 36 กิจกรรมทำความสะอาดพื้นที่โครงการ

| องค์ประกอบทางสิ่งแวดล้อมและคุณค่าต่างๆ | มาตรการป้องกันและแก้ไขผลกระทบสิ่งแวดล้อม | รายละเอียดการปฏิบัติตามมาตรการฯ | ปัญหา/อุปสรรคและการแก้ไข | เอกสารอ้างอิงรูปภาพหรือเอกสาร |
|---|---|---|---|---|
| | 2. หมั่นดูแลรักษาความสะอาดบริเวณถนน โดยฉีดล้างถนนเป็นครั้งคราว | - โครงการได้ดูแลรักษาความสะอาดบริเวณถนนและฉีดล้างถนนเป็นครั้งคราว | - | - ดังภาพที่ 36 |

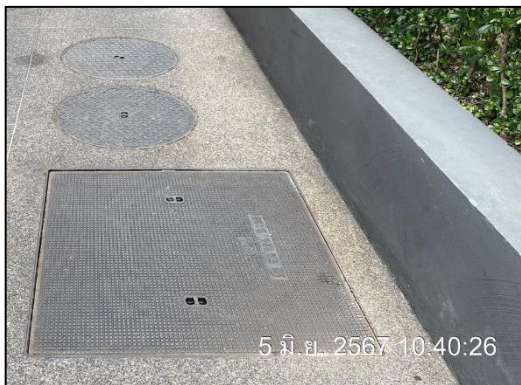
ภาพที่ 38 บ่อหน่วงน้ำ

| องค์ประกอบทางสิ่งแวดล้อม<br>และคุณค่าต่างๆ | มาตรการป้องกันและแก้ไขผลกระทบสิ่งแวดล้อม | รายละเอียดการปฏิบัติตามมาตรการฯ | ปัญหา/อุปสรรค<br>และการแก้ไข | เอกสารอ้างอิง<br>รูปภาพหรือเอกสาร |
|---|---|---|---|---|
| 3.3 การระบายน้ำ | 1. โครงการจะจัดสร้างบ่อหน่วงน้ำ จำนวน 1 บ่อ ความจุประสิทธิผลประมาณ 20 ลบ.ม. ตั้งอยู่ที่ชั้นใต้ดิน 1 โดยน้ำจากบ่อหน่วงน้ำจะถูกจำกัดการระบายด้วยเครื่องสูบน้ำจำนวน 2 เครื่อง (ใช้งานจริง 1 เครื่องสำรอง 1 เครื่อง) อัตราการสูบน้ำเครื่องละ 0.6 ลบ.ม./นาท (0.01 ลบ. ม./วินาที) ซึ่งไม่เกินอัตราการระบายน้ำสูงสุดก่อนพัฒนาโครงการ | - โครงการจัดให้มีบ่อหน่วงน้ำอยู่ชั้นใต้ดิน 1 โดยน้ำจากบ่อหน่วงน้ำจะถูกจำกัดการระบายด้วยเครื่องสูบน้ำจำนวน 2 เครื่อง (ใช้งานจริง 1 เครื่องสำรอง 1 เครื่อง) อัตราการสูบน้ำเครื่องละ 0.6 ลบ.ม./นาท (0.01 ลบ.ม./วินาที) ซึ่งไม่เกินอัตราการระบายน้ำสูงสุดก่อนพัฒนาโครงการ | - | - ดังภาพที่ 38 |

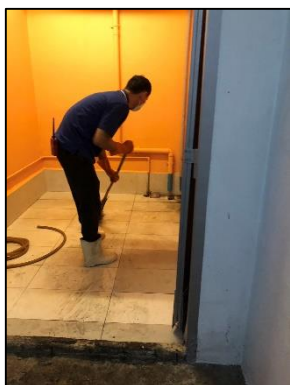
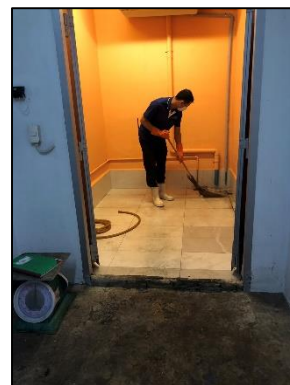
ภาพที่ 40 กิจกรรมทำความสะอาดห้องพัสดุฝอย

| องค์ประกอบทางสิ่งแวดล้อม<br>และคุณค่าต่างๆ | มาตรการป้องกันและแก้ไขผลกระทบสิ่งแวดล้อม | รายละเอียดการปฏิบัติตามมาตรการฯ | ปัญหา/อุปสรรค<br>และการแก้ไข | เอกสารอ้างอิง<br>รูปภาพหรือเอกสาร |
|---|---|---|---|---|
| | 8. จัดให้มีแม่บ้านคอยดูแลรักษาความสะอาดบริเวณต่างๆ เช่น ตามทางเดินและบริเวณห้องพักมูลฝอยรวมของโครงการอย่างสม่ำเสมอ | - โครงการจัดให้มีเจ้าหน้าที่คอยดูแลรักษาความสะอาดบริเวณต่างๆ เช่น ตามทางเดินและบริเวณห้องพักมูลฝอยรวมของโครงการอย่างสม่ำเสมอ | - | - ดังภาพที่ 40 |
