บทนำ

1.1 ความเป็นมาของโครงการ

การดำเนินการจัดทำรายงานผลการปฏิบัติตามมาตรการป้องกันและแก้ไขผลกระทบสิ่งแวดล้อม และติดตามตรวจสอบคุณภาพสิ่งแวดล้อม (ระยะก่อสร้างทั่วไป) มีวัตถุประสงค์ ดังนี้

| 1) ชื่อโครงการ | โครงการโขกพัฒนา |

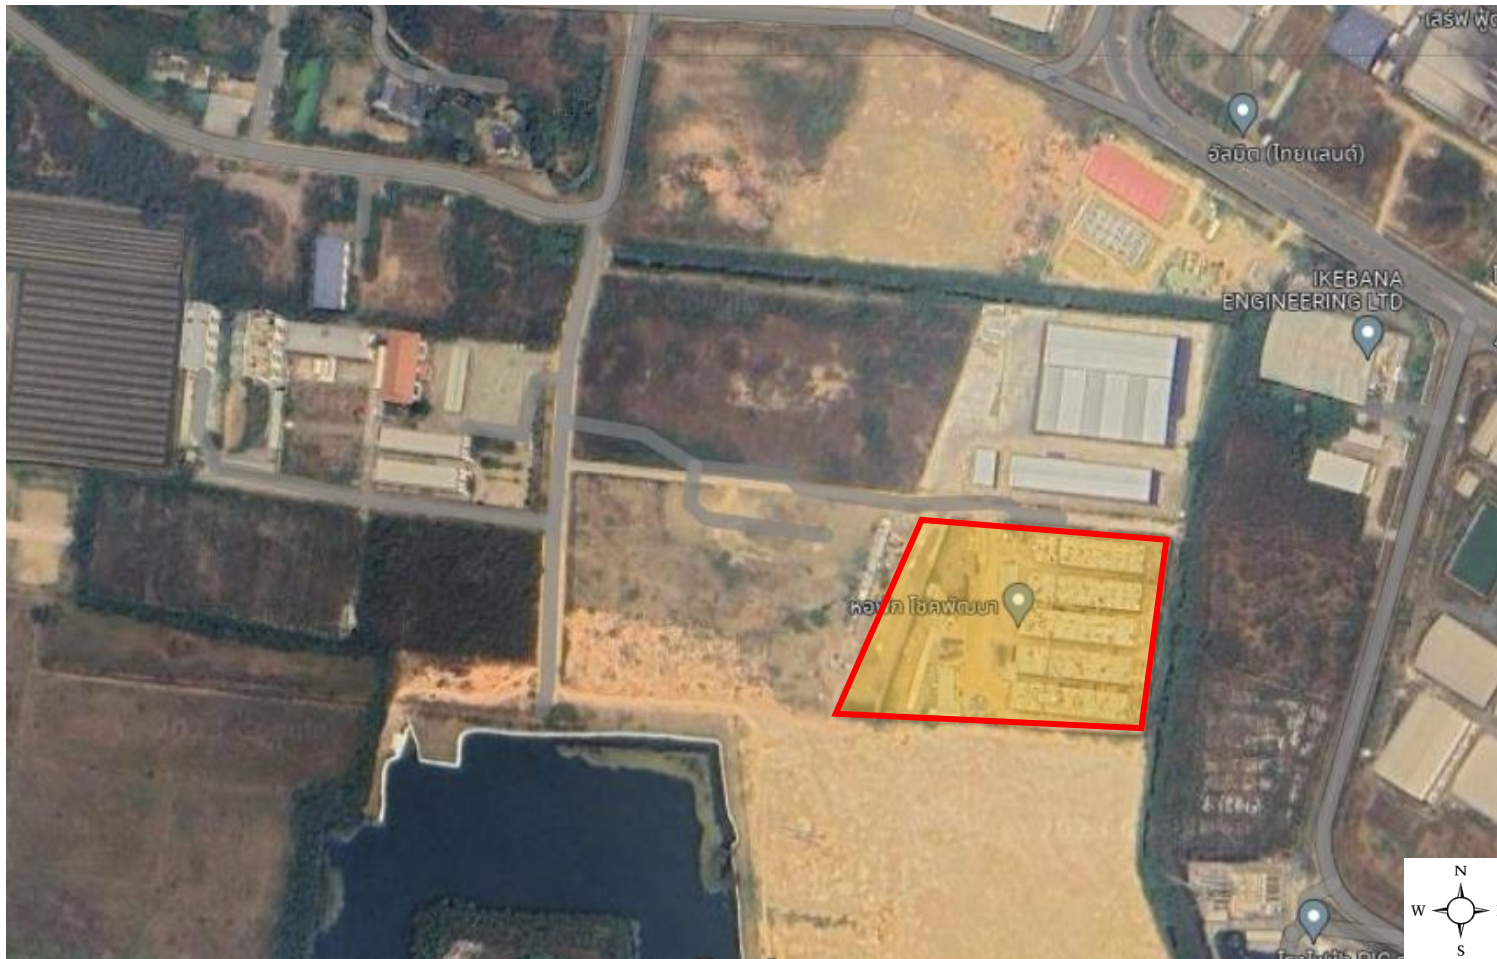
รูปที่ 1.1 พื้นที่ตั้งของโครงการ

ทิศเหนือ	ติดต่อกับ	ถนนระยอง
ทิศใต้	ติดต่อกับ	ที่ดินบุคคลอื่น
ทิศตะวันออก	ติดต่อกับ	ลำรางสาธารณะประโยชน์
ทิศตะวันตก	ติดต่อกับ	พื้นที่ว่างเจ้าของเดียวกัน
