บทที่ 3

ผลการติดตามตรวจสอบคุณภาพสิ่งแวดล้อม

การติดตามตรวจสอบคุณภาพสิ่งแวดล้อมของ โครงการ แอปป์ คอนโดแอนด์สปอร์ตคลับ รัชดา 18 อาคาร เอ (HAPPY HOME อาคาร A) (ระยะดำเนินการ) นิติบุคคลอาคารชุด แอปป์ คอนโดแอนด์สปอร์ตคลับ รัชดา 18 อาคาร เอ ดำเนินการจัดจ้าง บริษัท เอส.พี.เจ.ไซแอนติฟิค จำกัด โดยทำการตรวจวัดคุณภาพน้ำทิ้งของระบบบำบัดน้ำเสียรวมก่อนเข้าระบบ และคุณภาพน้ำทิ้งของระบบบำบัดน้ำเสียรวมหลังเข้าระบบ ของพื้นที่โครงการ ระหว่างเดือนมกราคม - มิถุนายน พ.ศ.2567

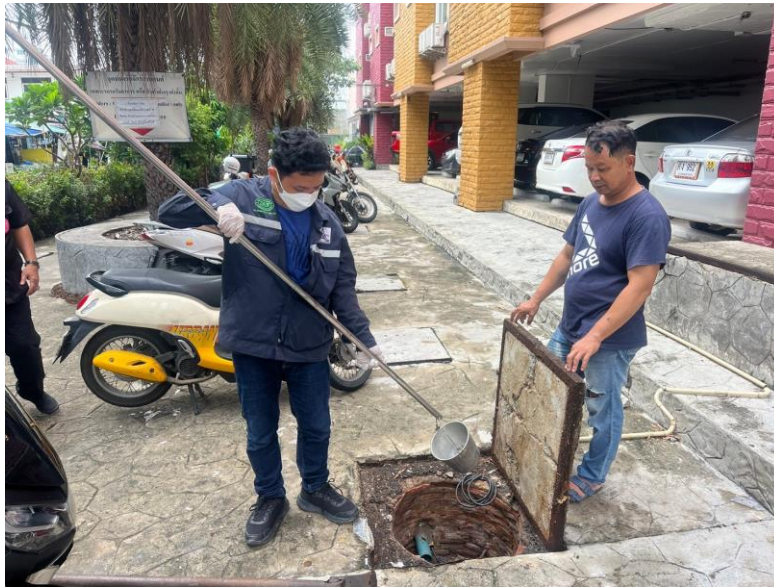
รูปที่ 3-1 จุดตรวจวัดคุณภาพน้ำ (water Quality)
ของโครงการแสปี้ คอนโดแอนด์สปอร์ตคลับ รัชดา 18 อาคาร เอ
(HAPPY HOME อาคาร A) ระหว่างเดือนมกราคม - มิถุนายน พ.ศ.2567

น้ำเสียรวมก่อนเข้าระบบ

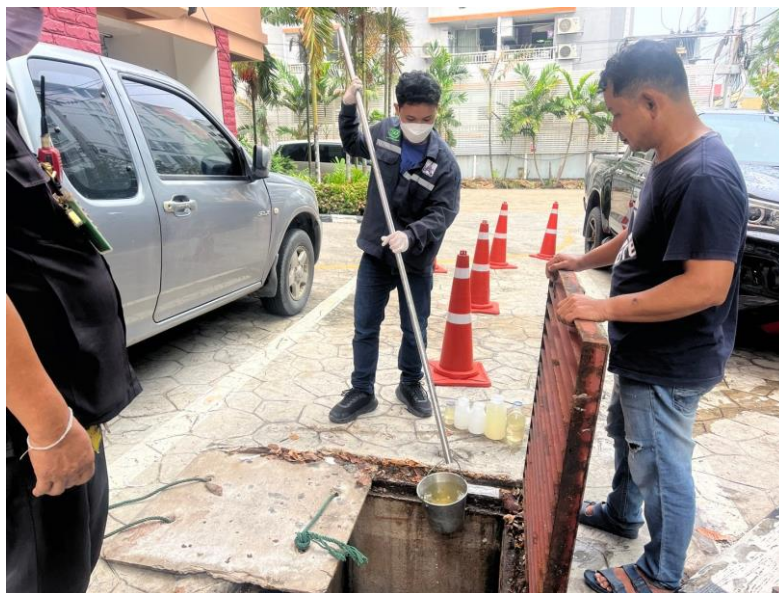
น้ำเสียรวมหลังเข้าระบบ
