บทที่ 3

ผลการติดตามตรวจสอบคุณภาพสิ่งแวดล้อม

การติดตามตรวจสอบคุณภาพสิ่งแวดล้อมของ โครงการ แอปป์ คอนโดแอนด์สปอร์ตคลับ รัชดา 18 อาคาร ซี (HAPPY HOME อาคาร C) (ระยะดำเนินการ) นิติบุคคลอาคารชุด แอปป์ คอนโดแอนด์สปอร์ตคลับ รัชดา 18 อาคาร ซี ดำเนินการจัดจ้าง บริษัท เอส.พี.เจ.ไซแอนติฟิค จำกัด โดยทำการตรวจวัดคุณภาพน้ำทิ้ง บริเวณพื้นที่โครงการ ระหว่าง เดือนมกราคม - มิถุนายน พ.ศ.2567

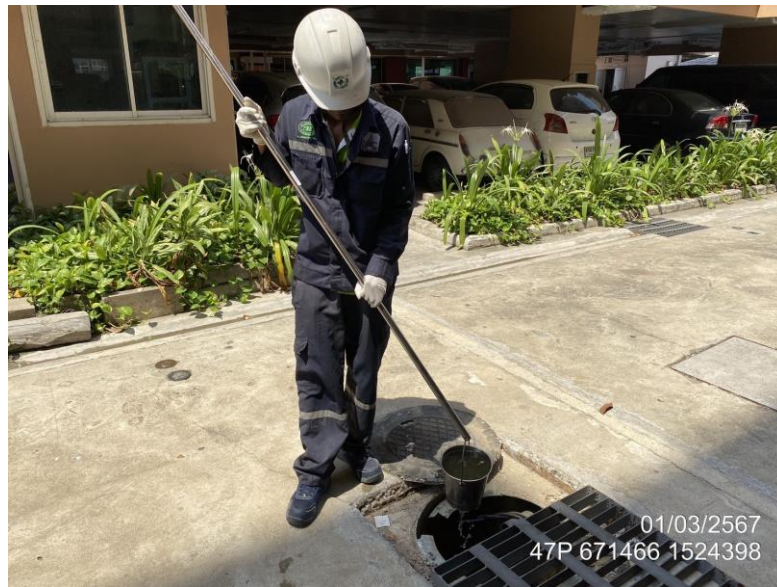
รูปที่ 3-1 จุดตรวจวัดคุณภาพน้ำ (water Quality)
ของโครงการ แสปี้ คอนโดแอนด์สปอร์ตคลับ รัชดา 18 อาคาร ซี
(HAPPY HOME อาคาร C)
ระหว่างเดือนมกราคม - มิถุนายน พ.ศ.2567

น้ำเสียรวมก่อนเข้าระบบ

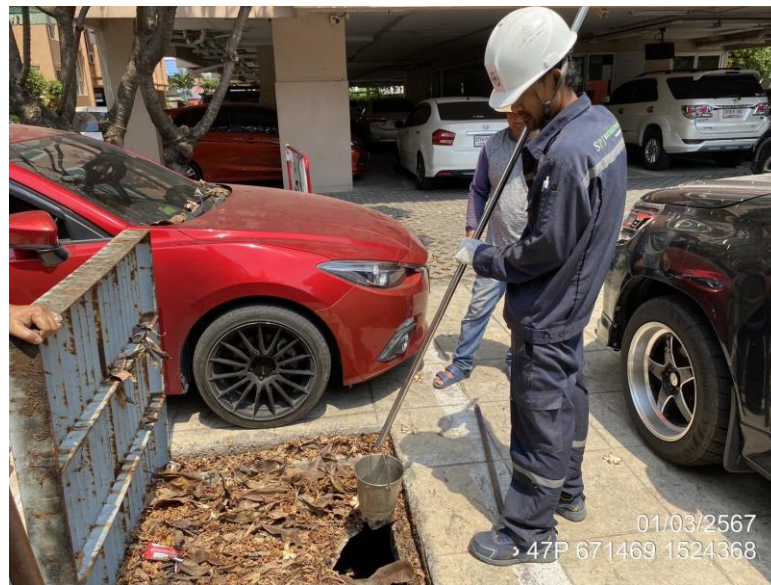
น้ำเสียรวมหลังเข้าระบบ
