บทที่ 3

ผลการติดตามตรวจสอบคุณภาพสิ่งแวดล้อม

การติดตามตรวจสอบคุณภาพสิ่งแวดล้อมของ โครงการ ShamaLuxe Sukhumvit Bangkok (ชื่อเดิม WALTON 39) (ระยะดำเนินการ) ของบริษัท วอลตัน แอสเสท จำกัด ดำเนินการจัดจ้าง บริษัท เอส.พี.เจ.ไซแอนติฟิก จำกัด ระหว่างเดือน มกราคม - มิถุนายน พ.ศ.2567

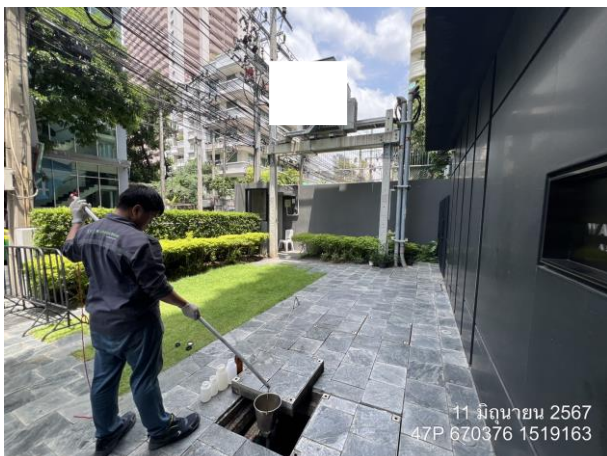
บ่อพักน้ำทิ้ง

รูปภาพที่ 3-1 จุดเก็บตัวอย่างน้ำของ โครงการ ShamaLuxe Sukhumvit Bangkok (ชื่อเดิม WALTON 39)
เก็บตัวอย่างระหว่างเดือนมกราคม - มิถุนายน พ.ศ.2567
