ชื่อโครงการ : รายงานการปฏิบัติตามมาตรการป้องกันและแก้ไขผลกระทบสิ่งแวดล้อม  
และมาตรการติดตามตรวจสอบผลกระทบสิ่งแวดล้อม ระยะดำเนินการ  
โครงการบ้านเอื้ออาทร จังหวัดนครราชสีมา (บ้านเกาะ)

ที่ตั้งโครงการ : ริมถนนสุรนารายณ์ซึ่งแยกมาจากถนนทางหลวงหมายเลข 205  
ตำบลบ้านเกาะ อำเภอเมืองนครราชสีมา จังหวัดนครราชสีมา

การนำเสนอรายงาน : ระหว่างเดือนมกราคม-มิถุนายน พ.ศ. 2567

รายงาน  
ผลการปฏิบัติตามมาตรการป้องกันและแก้ไขผลกระทบสิ่งแวดล้อม  
และมาตรการติดตามตรวจสอบผลกระทบสิ่งแวดล้อม ระยะดำเนินการ  
โครงการบ้านเอื้ออาทร จังหวัดนครราชสีมา (บ้านเกาะ)  
ระหว่างเดือนมกราคม-มิถุนายน พ.ศ. 2567

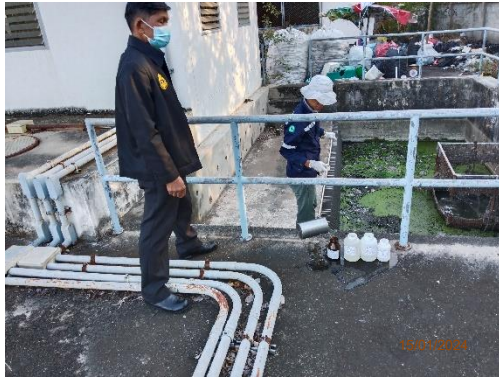
บ่อฟักก่อนเข้าระบบบำบัดน้ำเสียส่วนกลาง

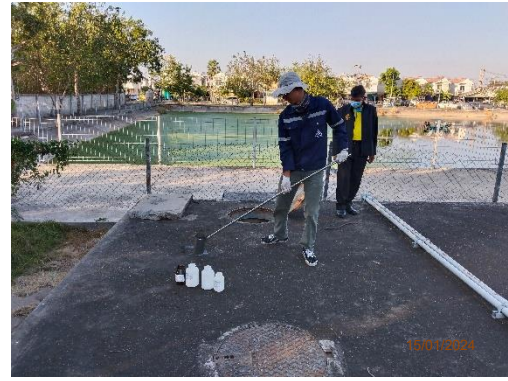
บ่อฟักหลังผ่านระบบบำบัดน้ำเสียส่วนกลาง

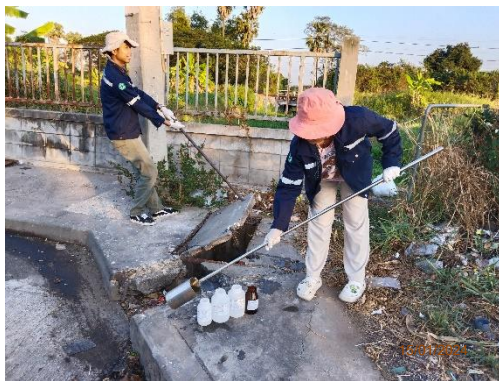
บ่อฟักสุดท้ายก่อนระบายออกสู่สาธารณะ

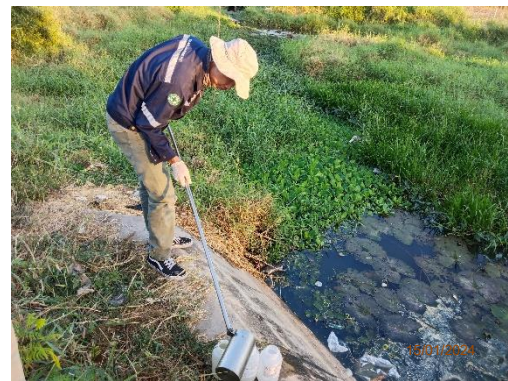
ลำเหมืองกุ่ม บริเวณจุดระบายน้ำทิ้งจากโครงการ
