ชื่อโครงการ : รายงานการปฏิบัติตามมาตรการป้องกันและแก้ไขผลกระทบสิ่งแวดล้อม
และมาตรการติดตามตรวจสอบผลกระทบสิ่งแวดล้อม ระยะดำเนินการ
โครงการบ้านเอื้ออาทร จังหวัดนครราชสีมา (พิมาย)
ที่ตั้งโครงการ : ตำบลในเมือง อำเภอพิมาย จังหวัดนครราชสีมา
ชื่อเจ้าของโครงการ : การเคหะแห่งชาติ
ที่อยู่เจ้าของโครงการ : 905 ถนนนวมินทร์ แขวงคลองจั่น เขตบางกะปิ กรุงเทพมหานคร
การนำเสนอรายงาน : ระหว่างเดือนมกราคม-มิถุนายน พ.ศ. 2567

หนังสือรับรองการจัดทำรายงาน
ผลการปฏิบัติตามมาตรการป้องกันและแก้ไขผลกระทบสิ่งแวดล้อม
และมาตรการติดตามตรวจสอบผลกระทบสิ่งแวดล้อม ระยะดำเนินการ
โครงการบ้านเอื้ออาทร จังหวัดนครราชสีมา (พิมาย)

รายงาน
ผลการปฏิบัติตามมาตรการป้องกันและแก้ไขผลกระทบสิ่งแวดล้อม
และมาตรการติดตามตรวจสอบผลกระทบสิ่งแวดล้อม ระยะดำเนินการ
โครงการบ้านเอื้ออาทร จังหวัดนครราชสีมา (พินาย)
ระหว่างเดือนมกราคม-มิถุนายน พ.ศ. 2567

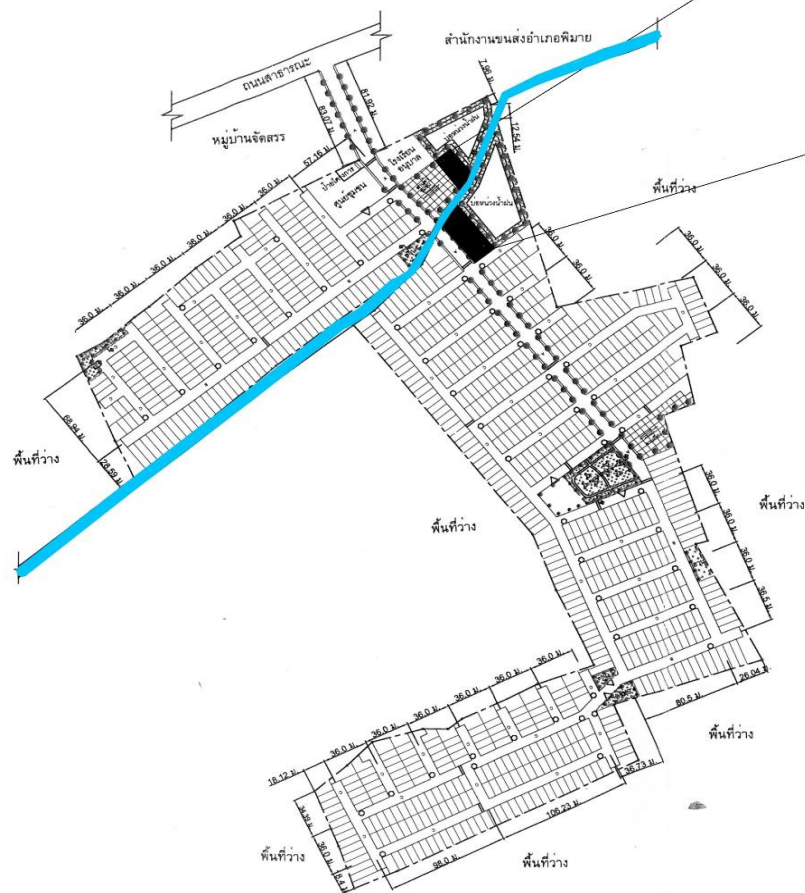
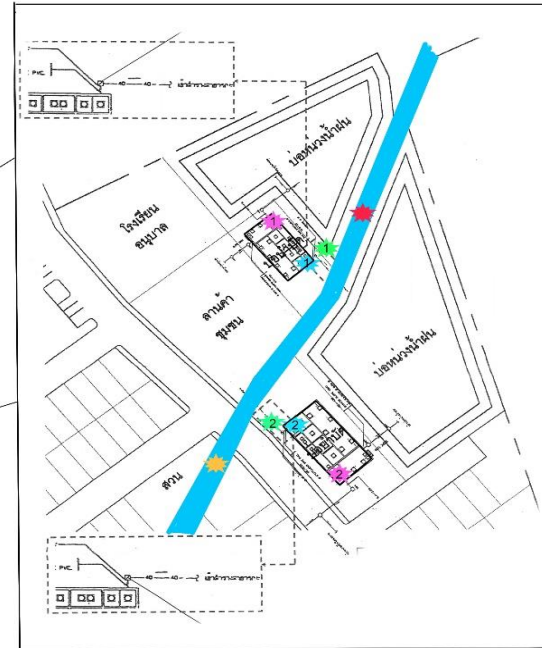
รูปที่ 3 จุดเก็บตัวอย่างคุณภาพน้ำ

- ✳ บ่อพักก่อนเข้าระบบบำบัดน้ำเสียส่วนกลาง
- ✳ บ่อพักหลังผ่านระบบบำบัดน้ำเสียส่วนกลาง
- ✳ บ่อพักน้ำสุดท้ายก่อนระบายออกสู่แหล่งน้ำสาธารณะ
- ✳ ลำเหมืองสาธารณะบริเวณก่อนผ่านจุดระบายน้ำทิ้งของโครงการ ระยะ 100 เมตร
- ✳ ลำเหมืองสาธารณะบริเวณหลังผ่านจุดระบายน้ำทิ้งของโครงการ ระยะ 100 เมตร

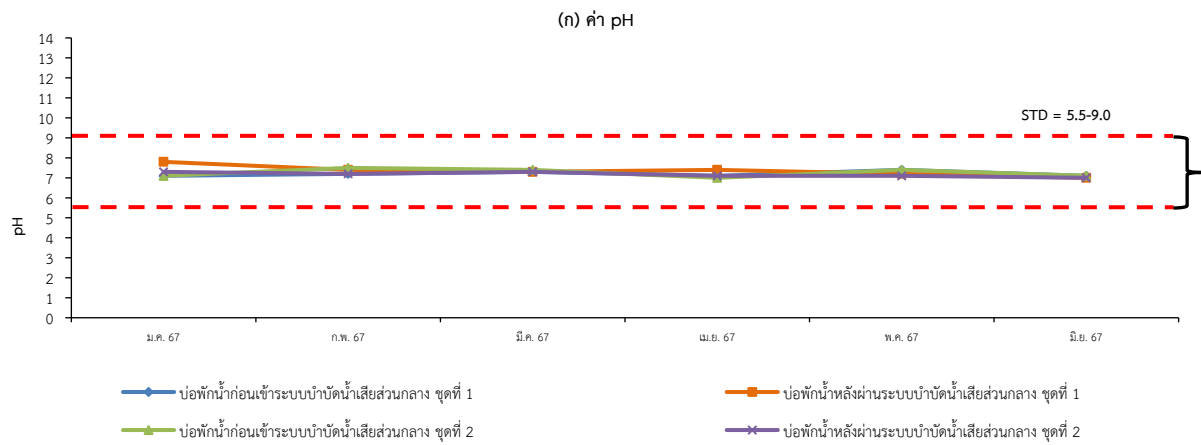
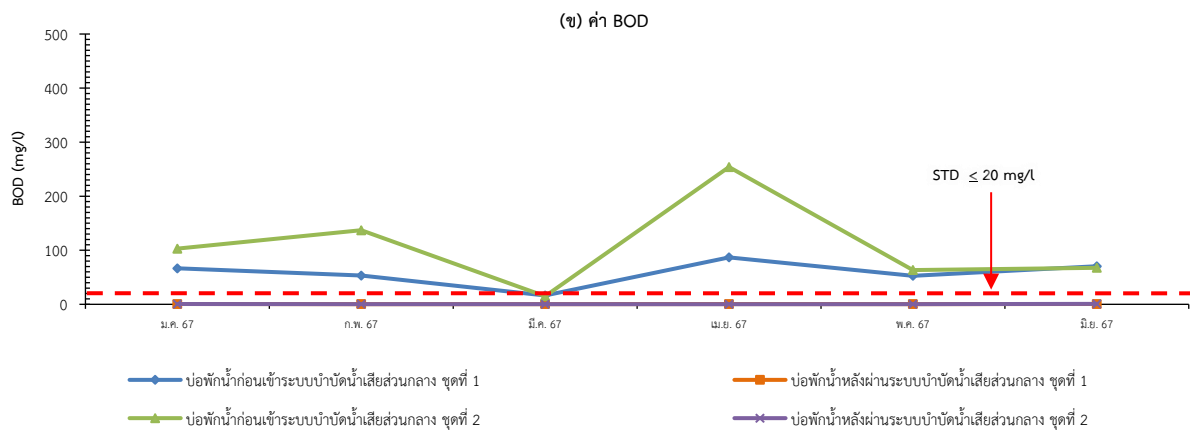
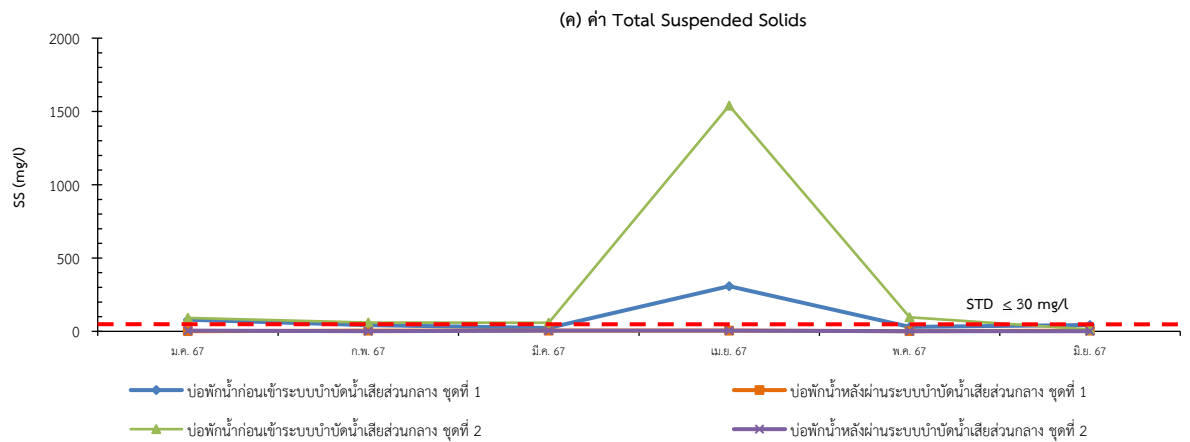
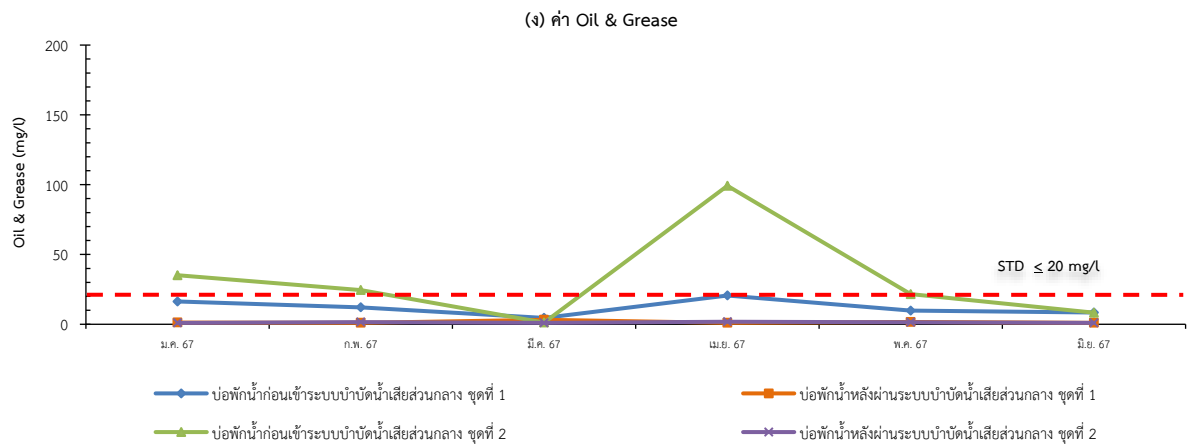
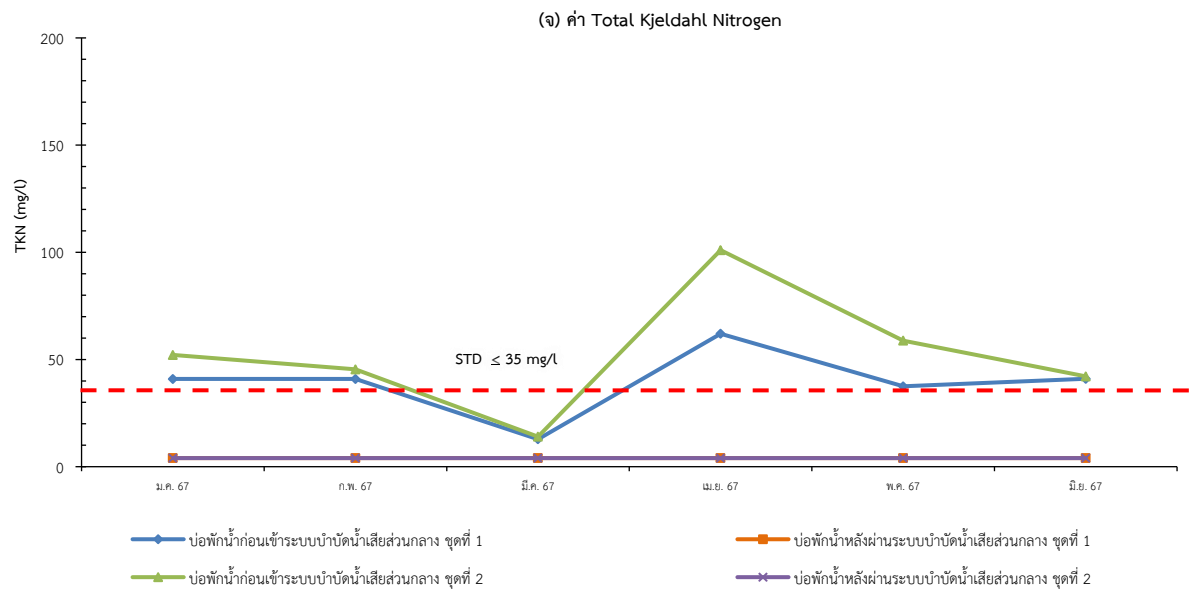
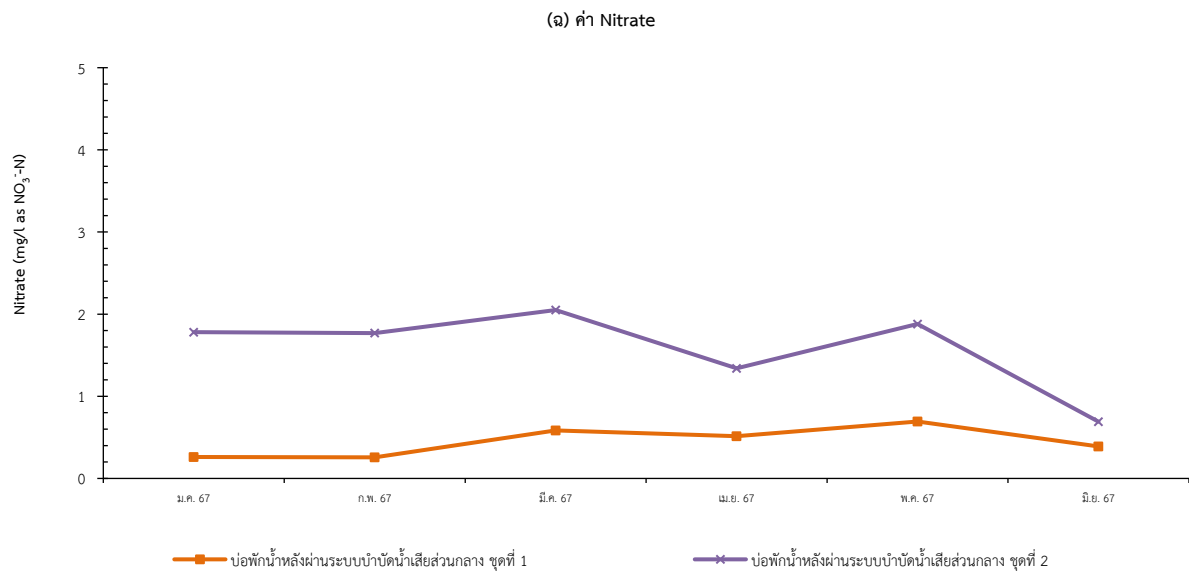
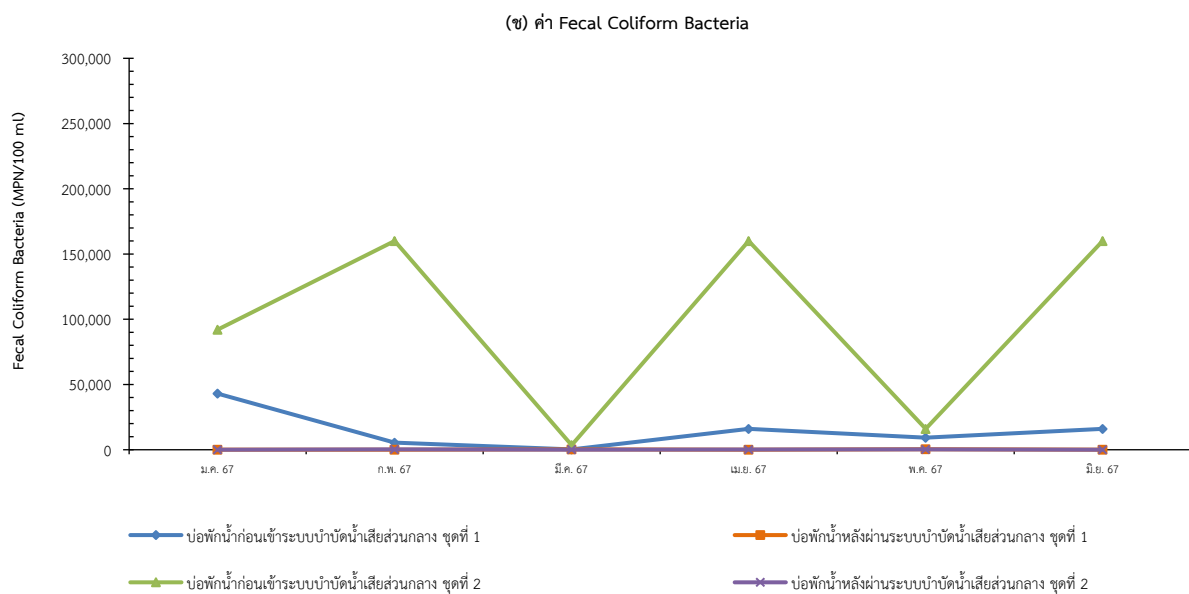
รูปที่ 4 ผลการตรวจวิเคราะห์คุณภาพน้ำจากระบบบำบัดน้ำเสีย

จากผลการตรวจวิเคราะห์ข้างต้นพบว่า คุณภาพน้ำหลังผ่านระบบบำบัดน้ำเสีย ระหว่างเดือนมกราคม-มิถุนายน พ.ศ. 2567 มีค่าเป็นไปตามเกณฑ์มาตรฐานควบคุมการระบายน้ำทั้งจากที่ดินจัดสรรประเภท ก อย่างไรก็ตาม การเคหะแห่งชาติยังคงต้องควบคุมให้ผู้ดูแลบริหารโครงการควรเร่งดำเนินการซ่อมแซมระบบบำบัดน้ำเสีย ส่วนกลาง และตรวจสอบอุปกรณ์ต่างๆ ของระบบบำบัดน้ำเสีย เพื่อให้ระบบบำบัดน้ำเสียสามารถทำงานได้ปกติ

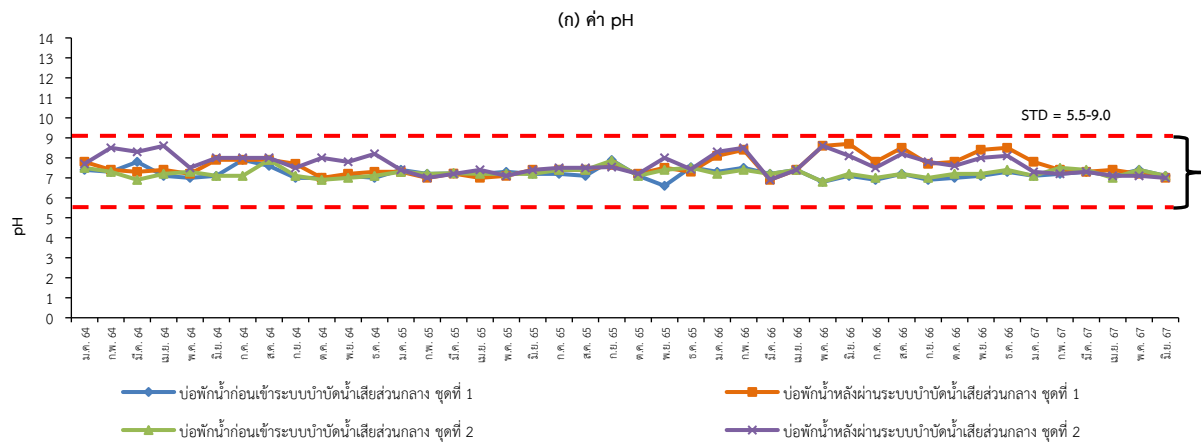
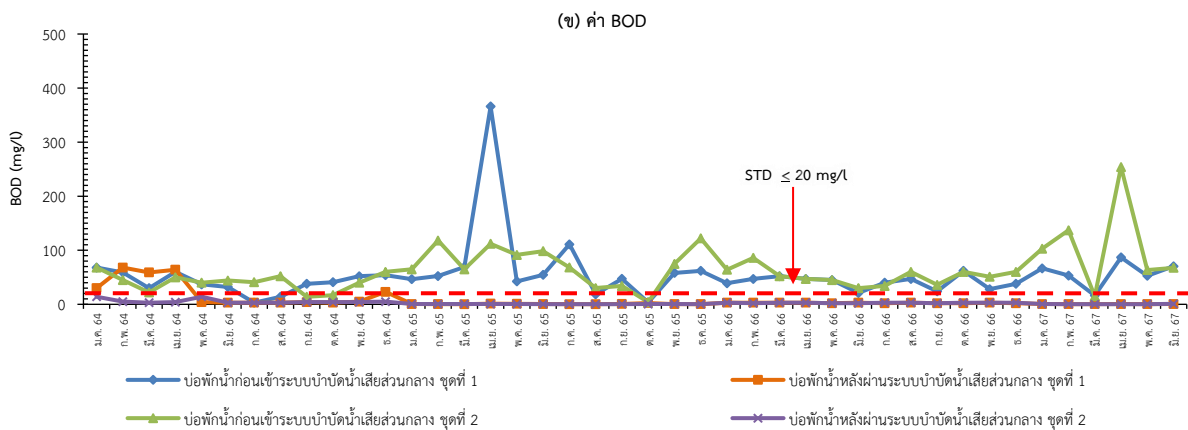
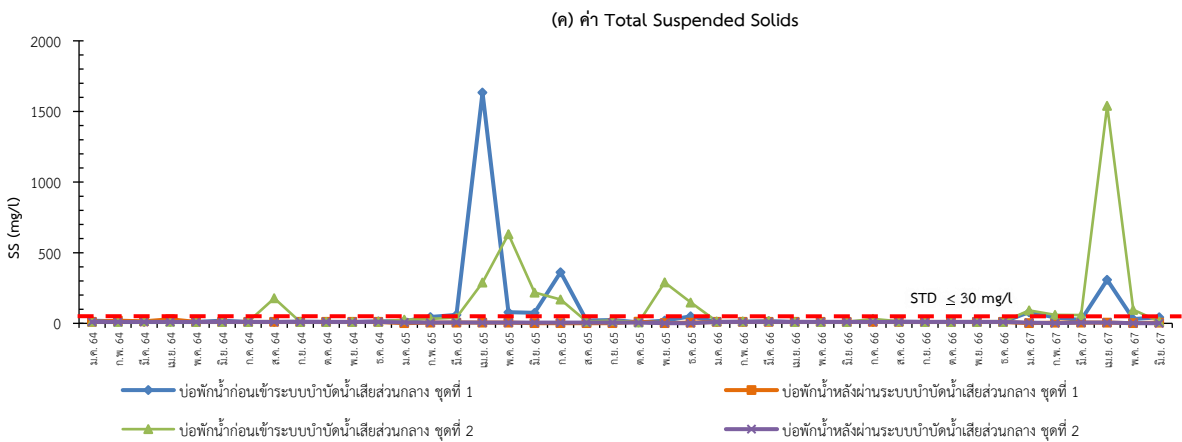
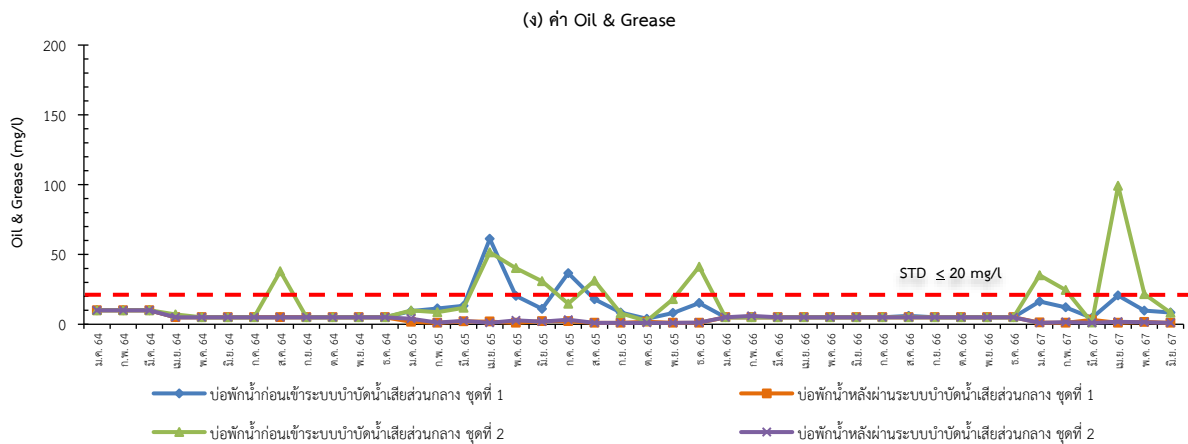
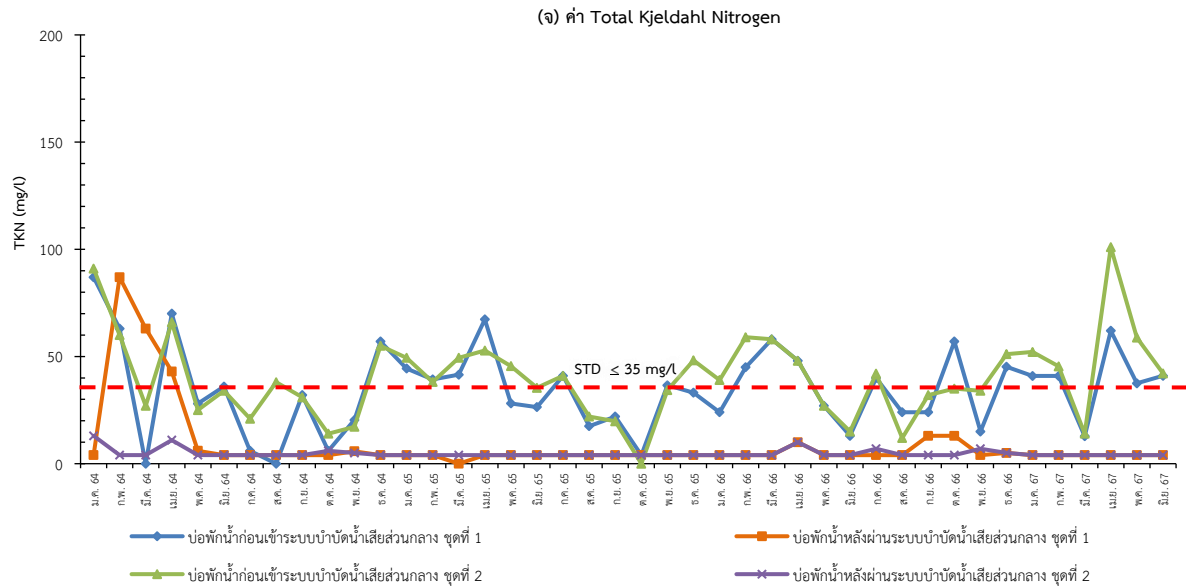
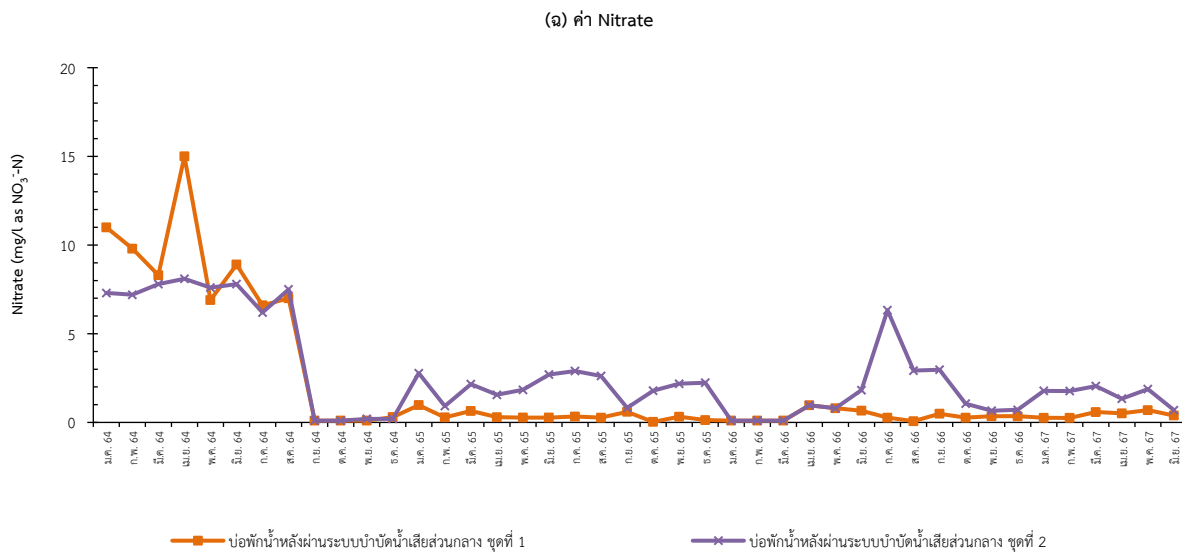
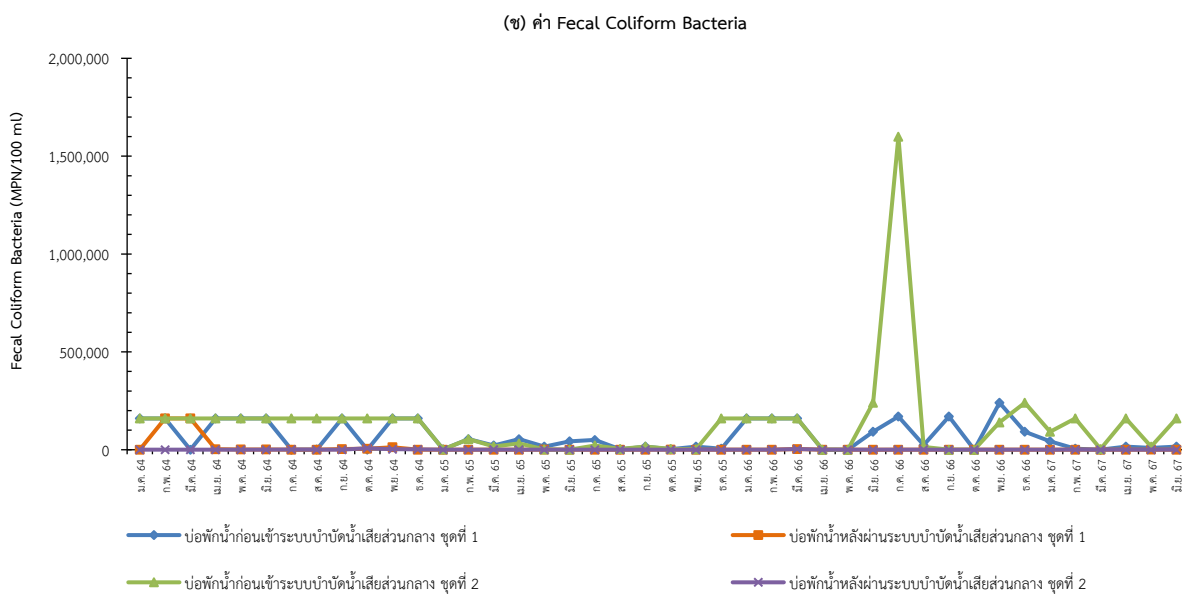
รูปที่ 5 เปรียบเทียบผลการตรวจวิเคราะห์คุณภาพน้ำจากระบบบำบัดน้ำเสีย

เมื่อเปรียบเทียบกับผลการตรวจวิเคราะห์คุณภาพน้ำจากระบบบำบัดน้ำเสียที่ผ่านมา (เดือนมกราคม พ.ศ. 2564-ธันวาคม พ.ศ. 2566) มีรายละเอียดดังนี้ (ตารางที่ 6 และรูปที่ 5)

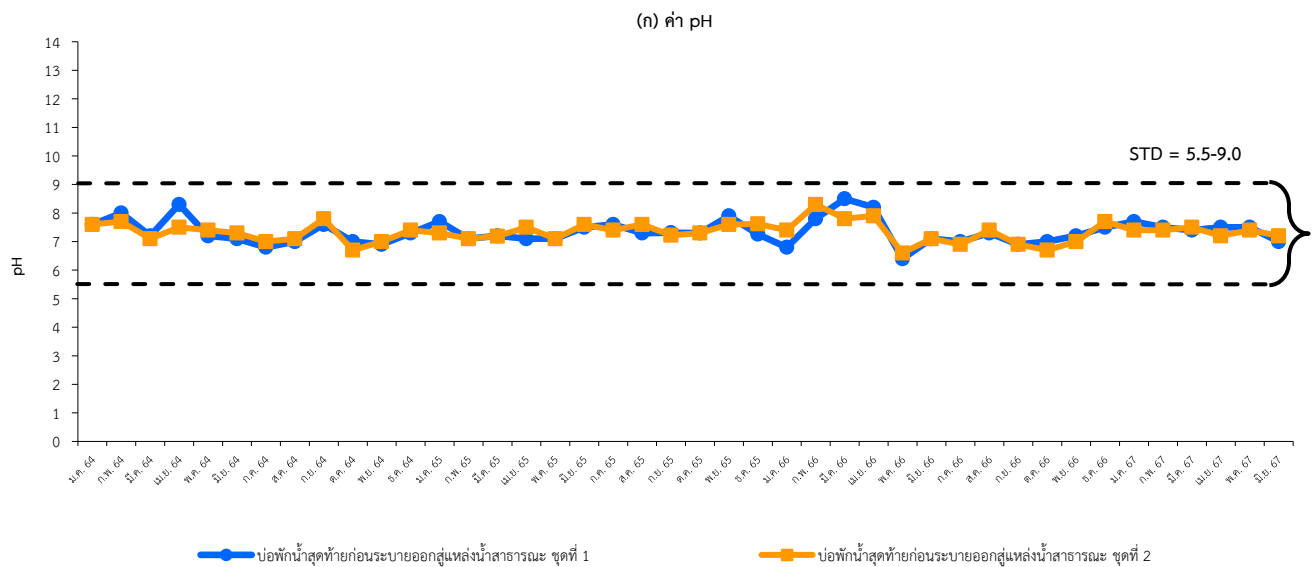
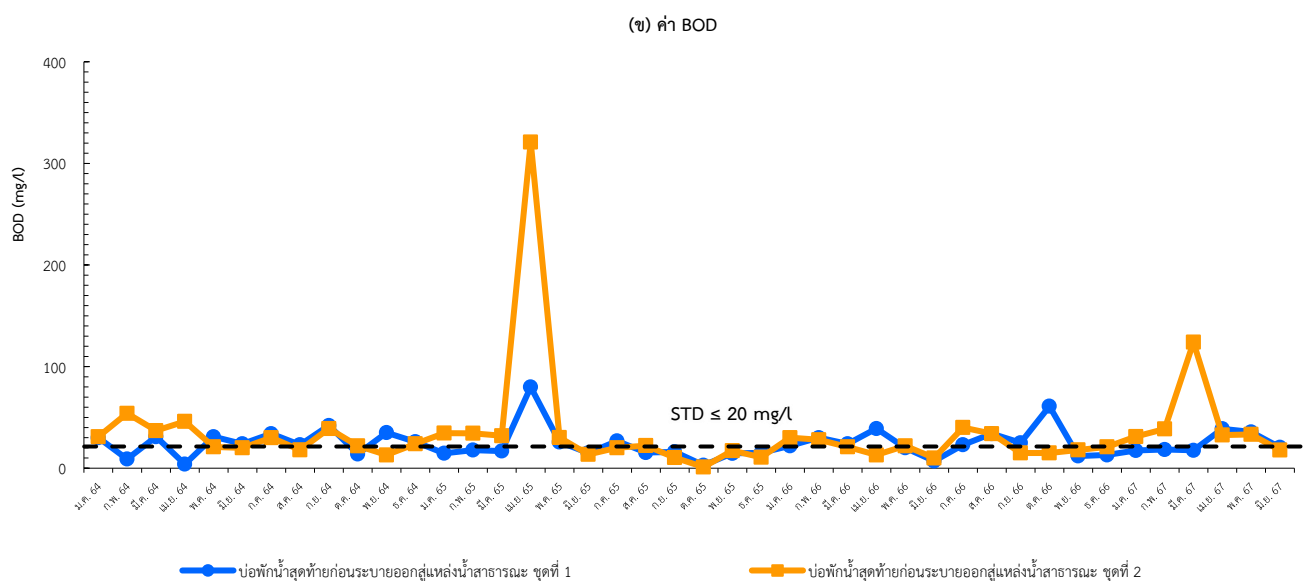
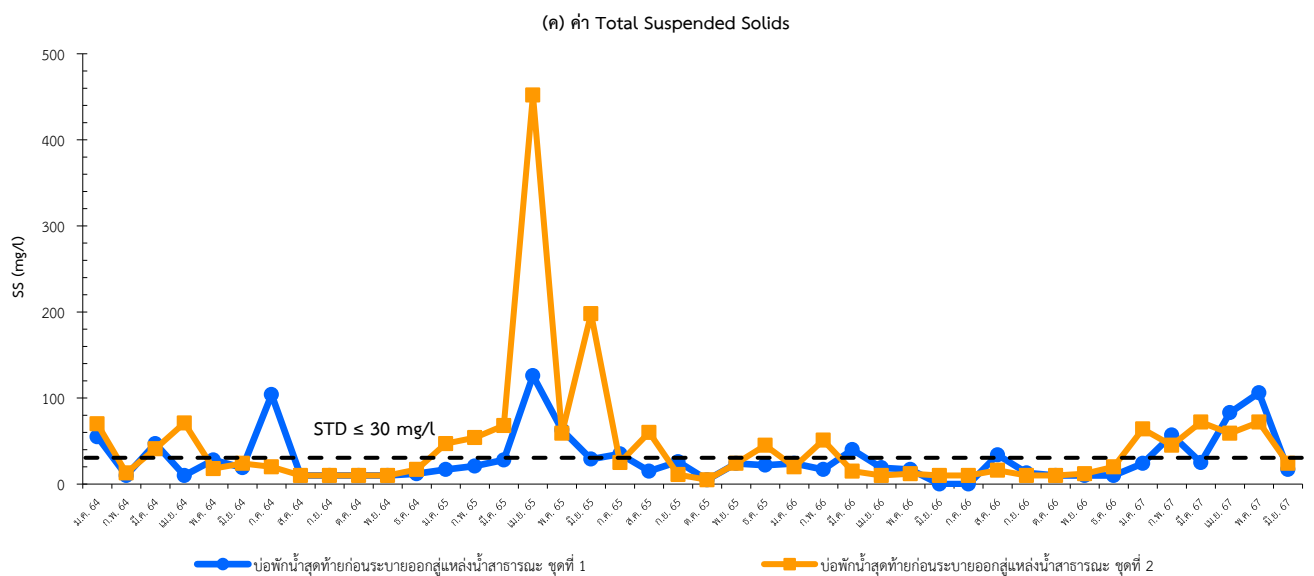
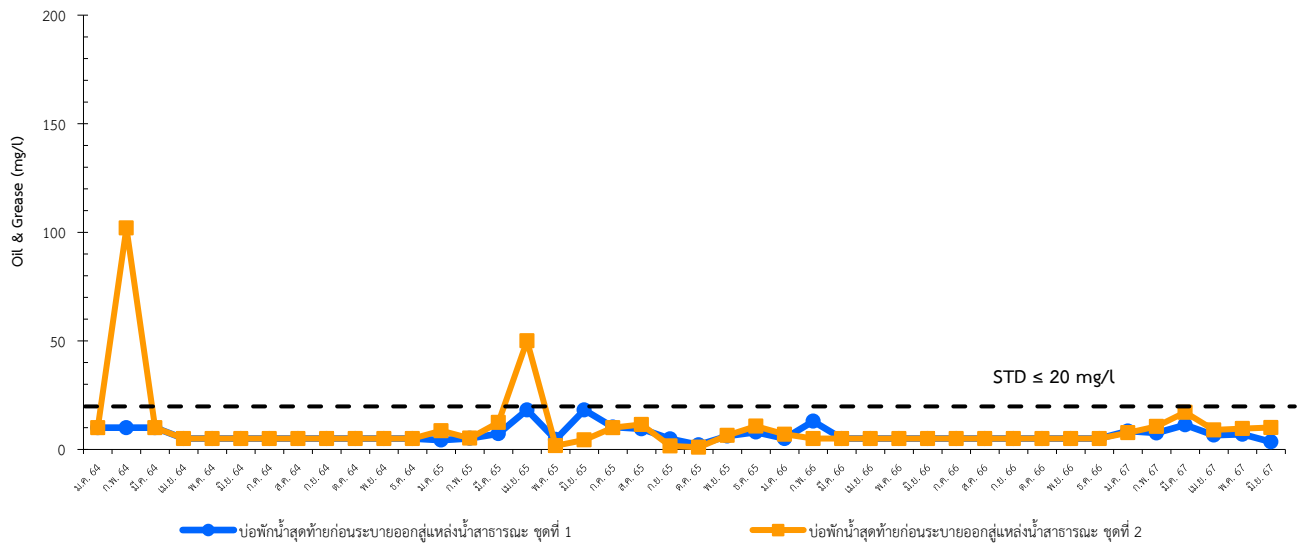
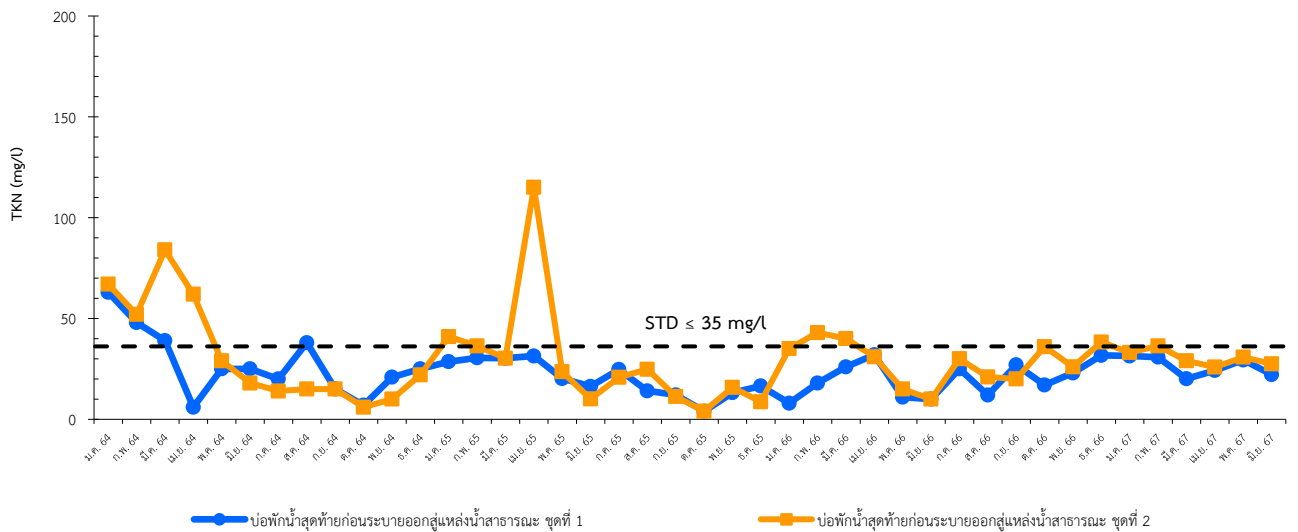
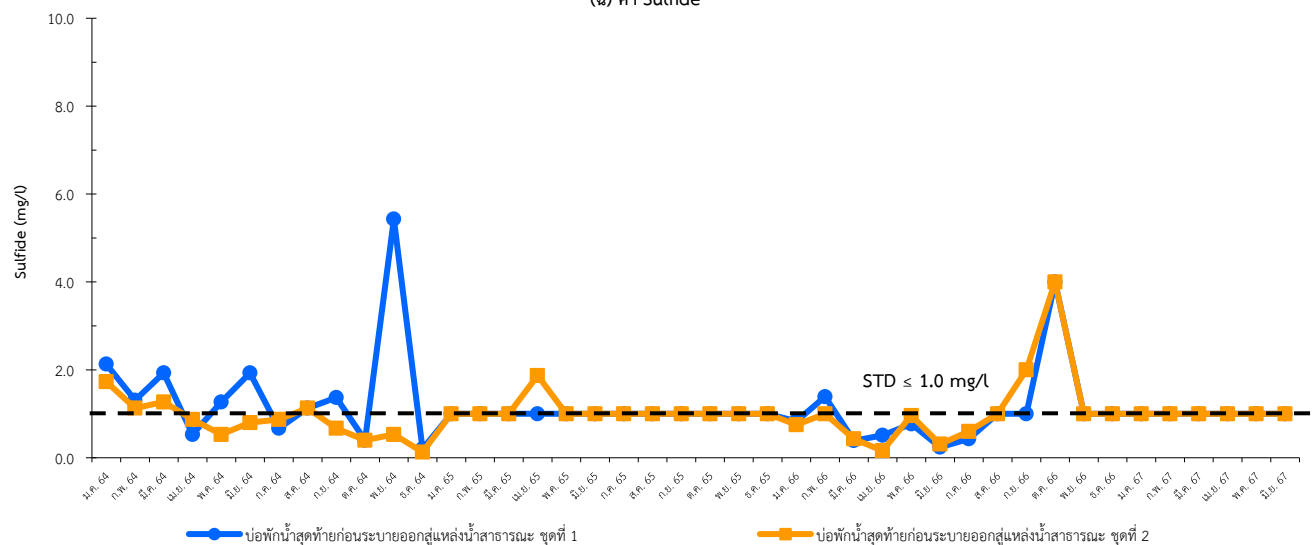
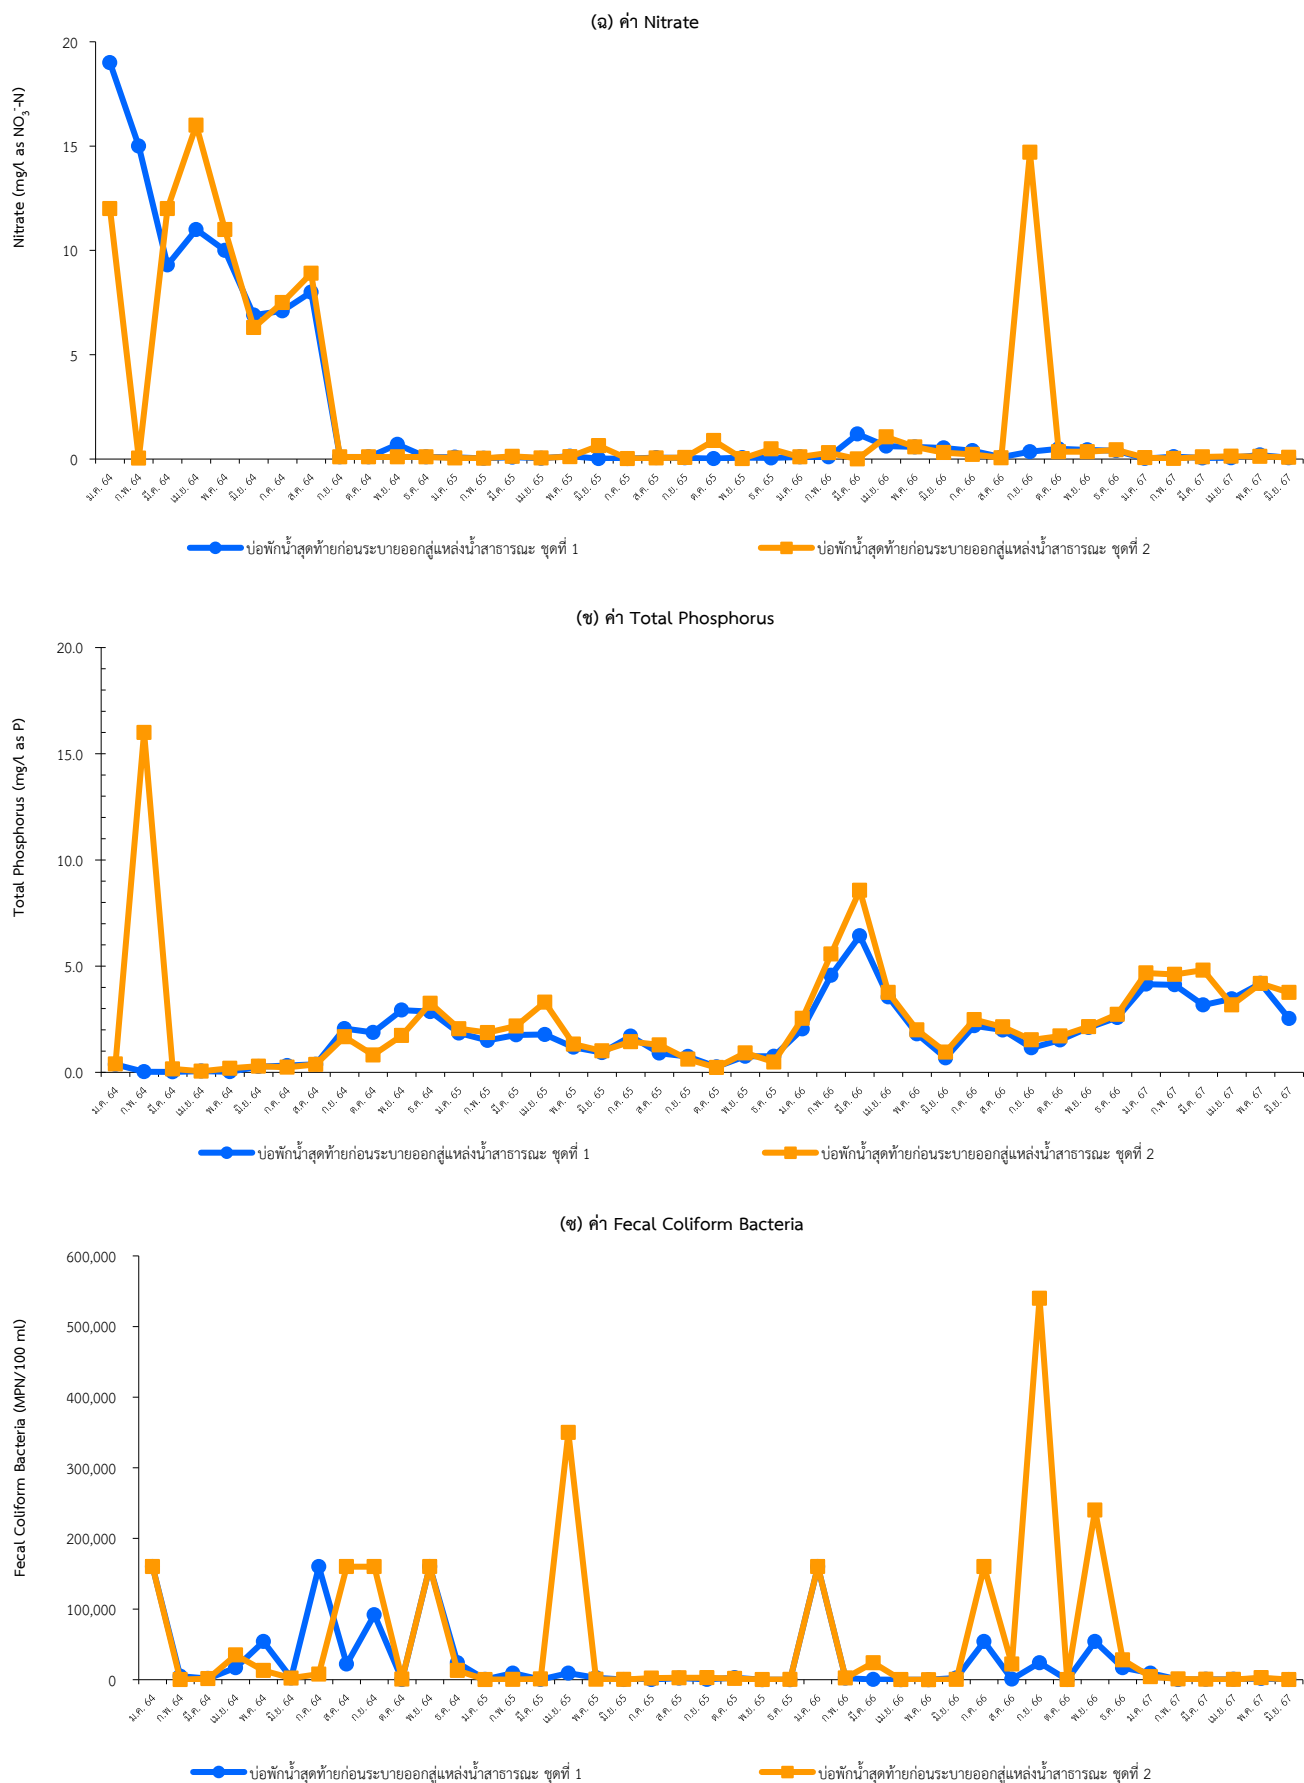
รูปที่ 7 เปรียบเทียบผลการตรวจวิเคราะห์คุณภาพน้ำป้อมักน้ำสุดท้ายก่อนระบายออกสู่แหล่งน้ำสาธารณะ

เมื่อเปรียบเทียบกับผลการตรวจวิเคราะห์ที่ผ่านมา (เดือนมกราคม พ.ศ. 2564-ธันวาคม พ.ศ. 2566) มีรายละเอียดดังนี้ (ตารางที่ 8 และรูปที่ 7)

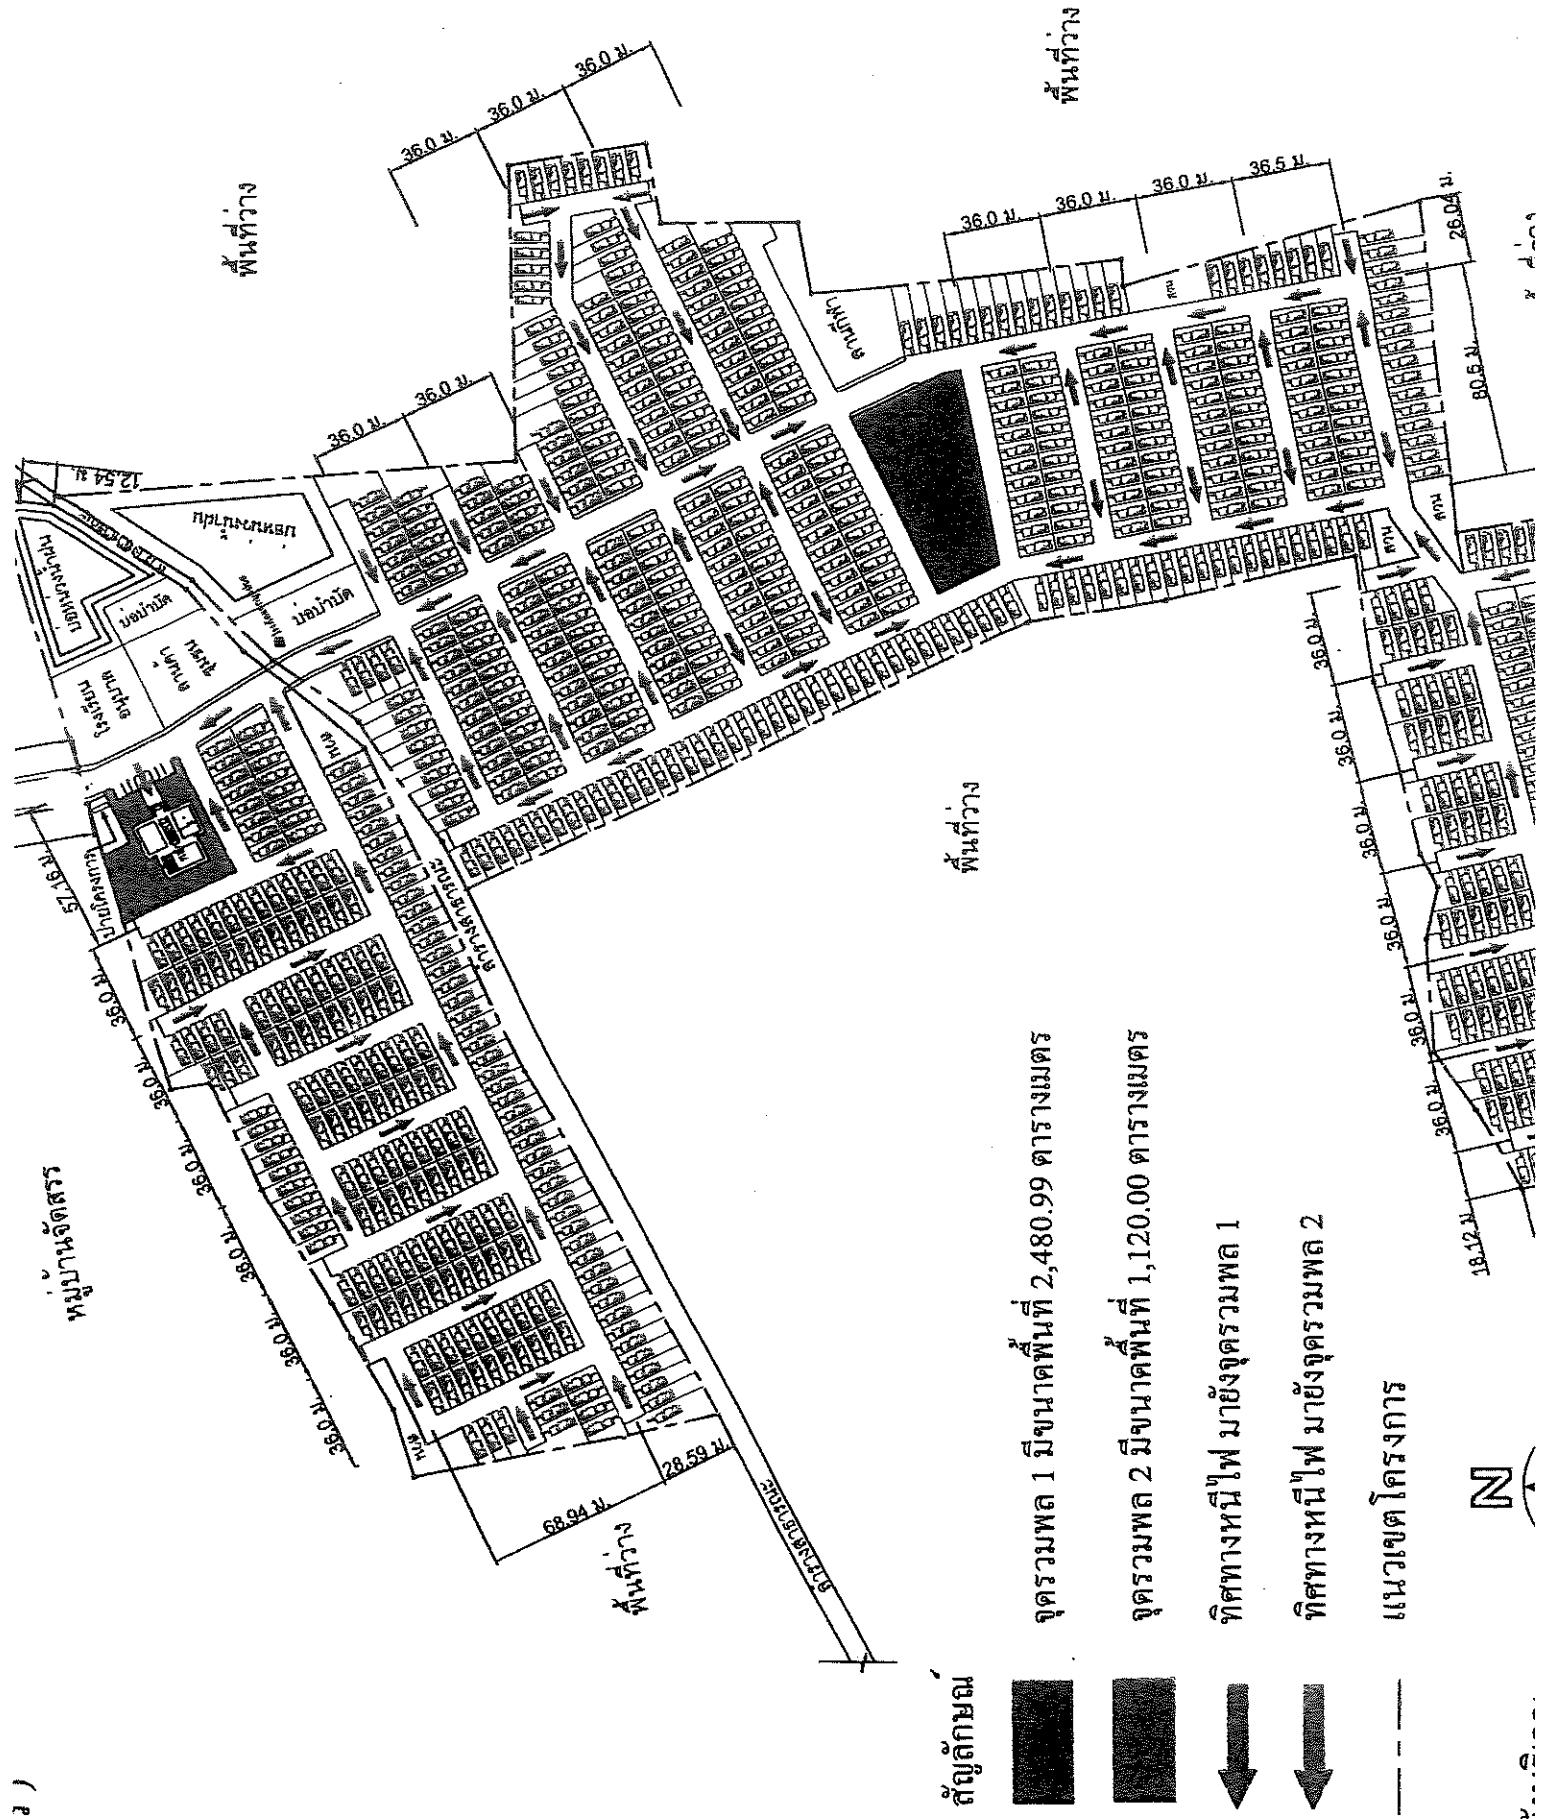
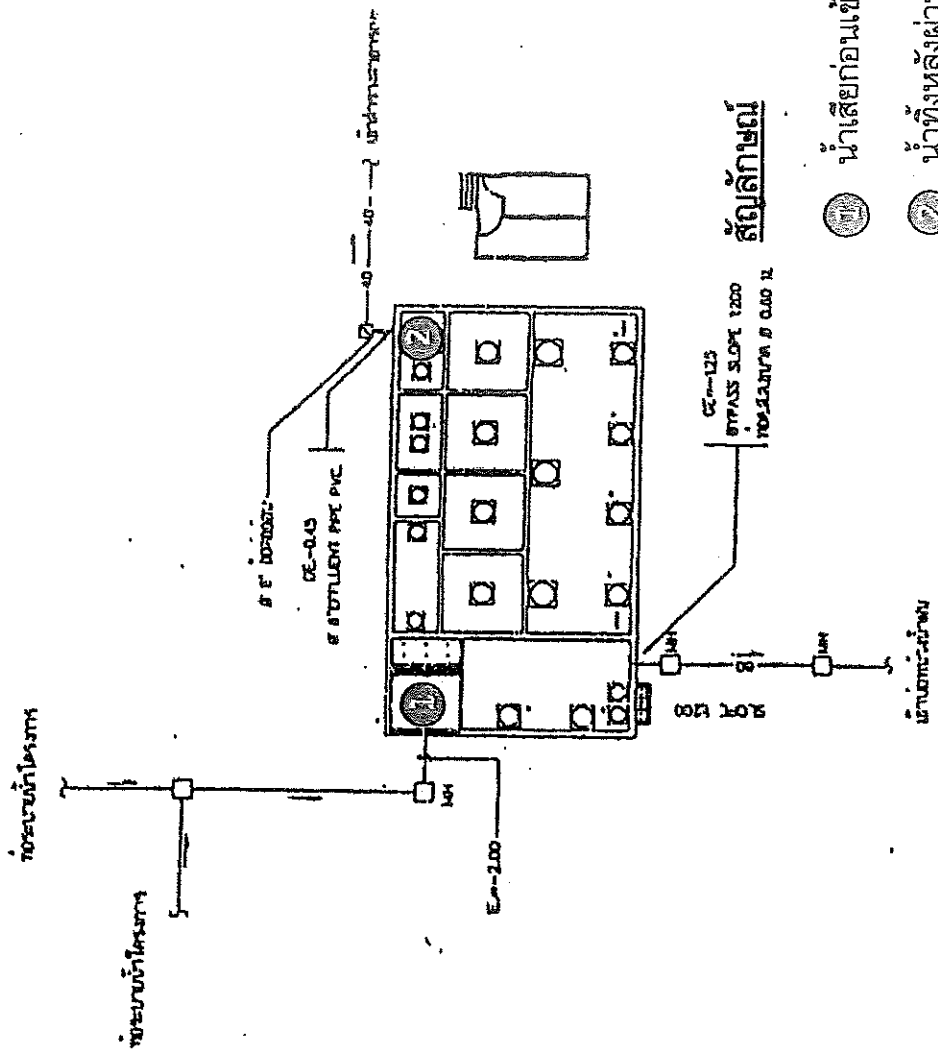
ผังบริเวณระบบบำบัดน้ำเสียแสดงท่อระบายน้ำ
มาตราส่วน 1 : 250

- ① น้ำเสียก่อนเข้าสู่ระบบบำบัดน้ำเสีย (บ่อสูบล)
- ② น้ำทิ้งหลังผ่านระบบบำบัดน้ำเสีย
