บทที่ 1

บทนำ

1.1 ความเป็นมาในการจัดทำรายงานการประเมินผลกระทบสิ่งแวดล้อม

- 1.2.1 ชื่อโครงการ : โครงการอาคารชุดโนเบล อราวัน สุขุมวิท 33 คอนโดมิเนียม
- 1.2.2 สถานที่ : ตั้งอยู่เลขที่ 17 ซอยสุขุมวิท 33 (แดงอุดม) แขวงคลองตันเหนือ เขตวัฒนา กรุงเทพมหานคร (รูปที่ 1.2-1) โดยมีอาณาเขตติดต่อกับพื้นที่โดยรอบ ซึ่งมีรายละเอียดดังนี้

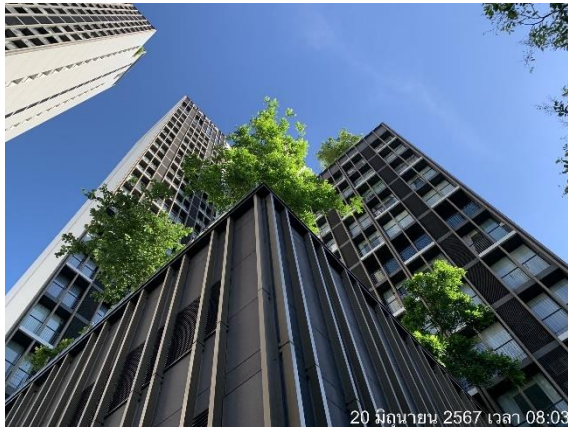
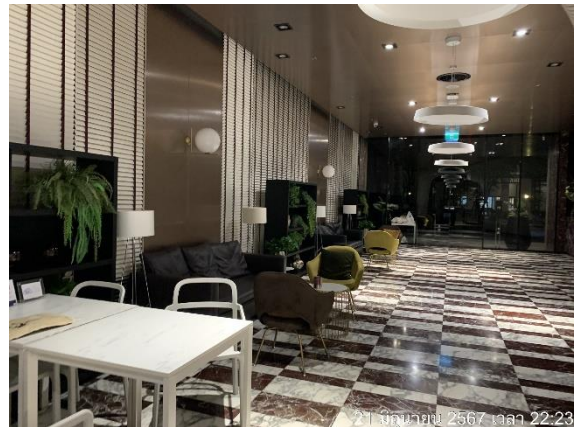
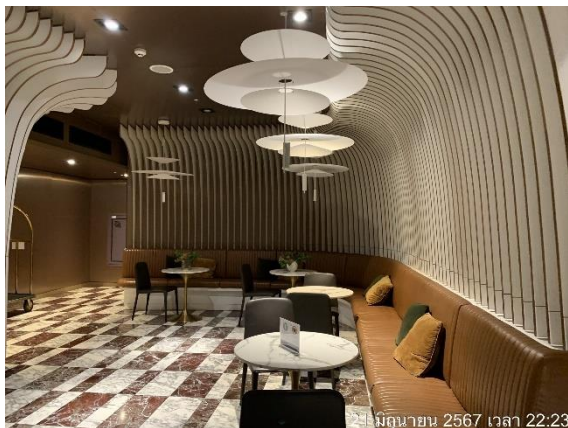
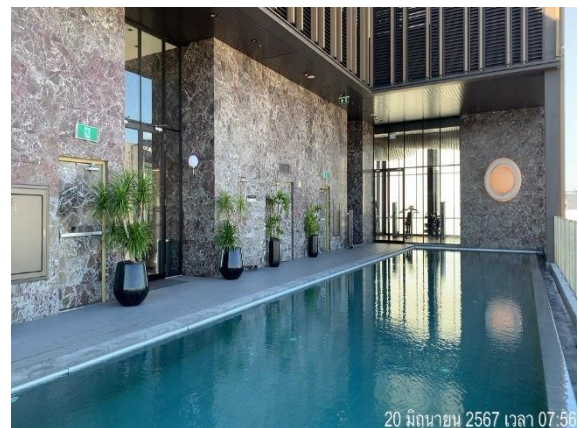
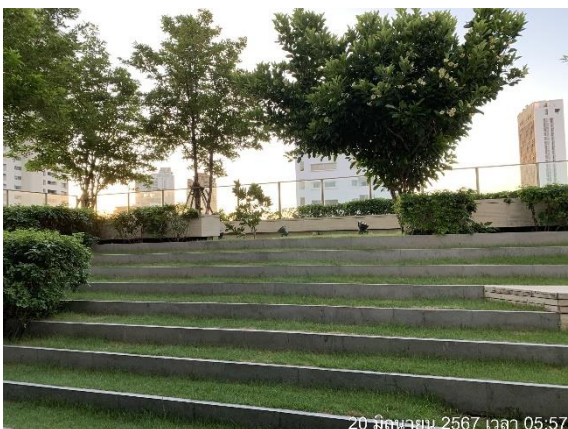
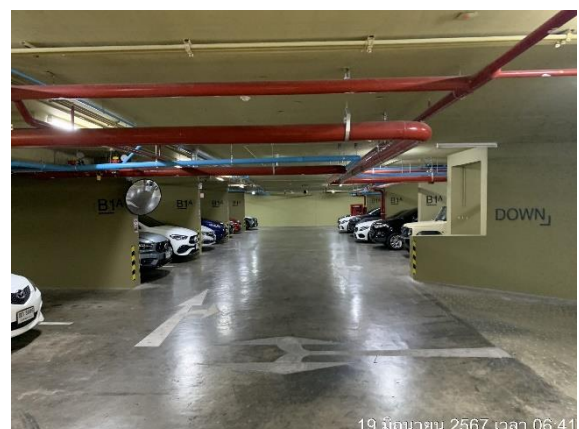
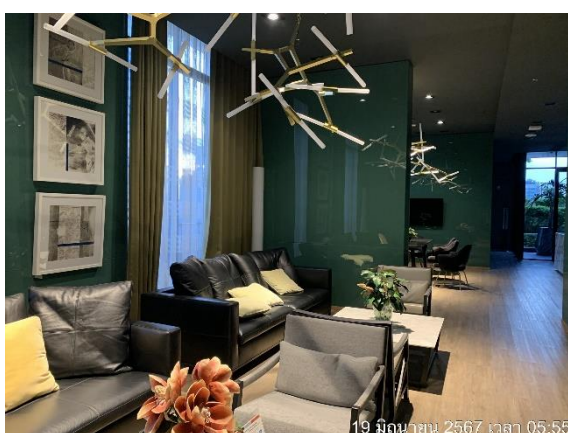
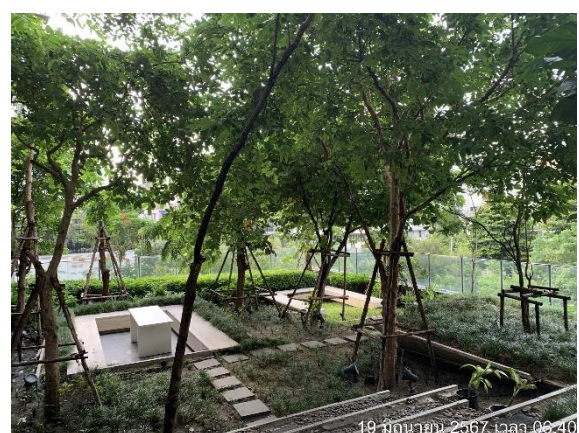
รูปที่ 1.2-2 สภาพปัจจุบัน

- 1.2.8 สภาพปัจจุบัน : โครงการเปิดใช้อาคารรวมไปถึงระบบสาธารณูปโภคทั้งหมด และรายละเอียดการขออนุญาตก่อสร้าง และใบรับรอง การก่อสร้าง (ดังภาคผนวก 2)
- 1.2.9 ขนาดพื้นที่โครงการ : 1-2-95.80 ไร่ หรือ 2,783.20 ตารางเมตร
