บทที่ 3

การปฏิบัติตามมาตรการป้องกันและแก้ไขผลกระทบสิ่งแวดล้อม

3.1 ผลการปฏิบัติตามมาตรการป้องกันและแก้ไขผลกระทบสิ่งแวดล้อม

ตารางที่ 3.1-1 สรุปผลการปฏิบัติตามมาตรการป้องกันและแก้ไขผลกระทบสิ่งแวดล้อม โครงการโรงงานผลิตทองแดงบริสุทธิ์และโลหะมีค่า (ระยะดำเนินการ)

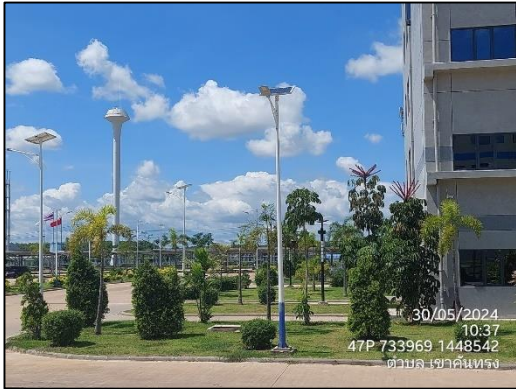
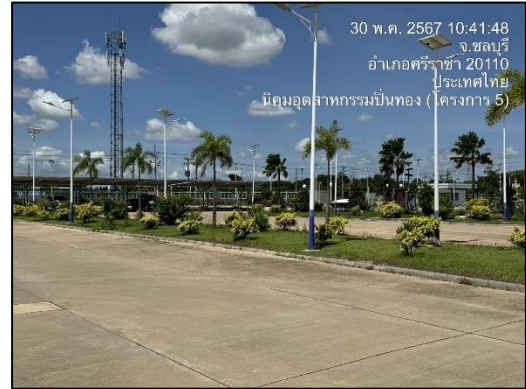
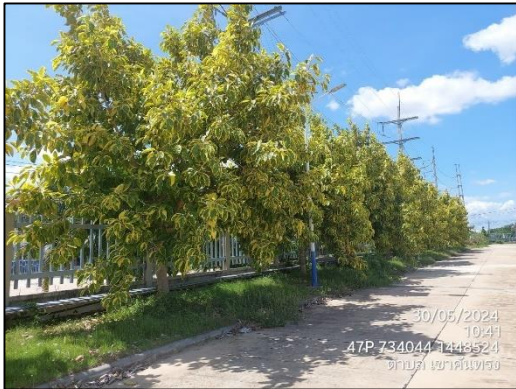
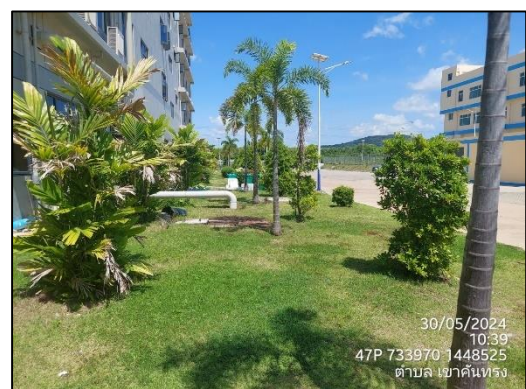
ภาพที่ 1 พื้นที่สีเขียว

3. สุขภาพ	1) จัดให้มีพื้นที่สีเขียวประมาณ 5.53 ไร่ ซึ่งคิดเป็นร้อยละ 5.04 ของพื้นที่โครงการทั้งหมด	- โครงการจัดให้มีพื้นที่สีเขียวภายในพื้นที่โครงการ ขนาด 5.53 ไร่ ซึ่งคิดเป็นร้อยละ 5.04 ของพื้นที่โครงการทั้งหมด	-	- ดังภาพที่ 1

2) ปลูกลดต้นไม้ยืนต้นบริเวณริมรั้วโครงการเพื่อเป็นแนวกันชน (Buffer Zone) และสร้างทัศนียภาพที่ดีของโรงงาน โดยพิจารณาปลูกลดไม้ทรงสูง เช่น ราชพฤกษ์ มะฮอกกานี หางนกยูง โสก พิกุล ขางนา สาละลังกา ไทร ใบขนุน จิกทะเล และกระทิง เป็นต้น ซึ่งช่วยลดผลกระทบจากการฟุ้งกระจายของฝุ่นละอองและเสียงดังออกสู่สิ่งแวดล้อมภายนอก	- โครงการมีพื้นที่สีเขียวภายในพื้นที่โครงการไม่น้อยกว่าที่กำหนดในมาตรการ และมีการปลูกลดต้นไม้ยืนต้นบริเวณริมรั้วโครงการเพื่อเป็นแนวกันชน (Buffer Zone) และสร้างทัศนียภาพที่ดีของโรงงาน อีกทั้งยังช่วยลดผลกระทบจากการฟุ้งกระจายของฝุ่นละอองและเสียงดังออกสู่สิ่งแวดล้อมภายนอก	-	- ดังภาพที่ 1

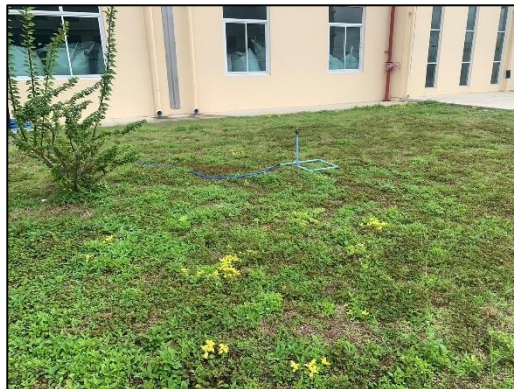
ภาพที่ 2 นิคมพรมน้ำพื้นที่สีเขียว

3) กำหนดให้โครงการมีการบำรุงรักษาต้นไม้บริเวณพื้นที่สีเขียวตลอดการดำเนินงานของโครงการ โดยต้องมีการรดน้ำ ใส่ปุ๋ยรวมทั้งดูแลด้านโรคพืช	- โครงการมีการบำรุงรักษาต้นไม้บริเวณพื้นที่สีเขียวตลอดการดำเนินงานของโครงการ โดยมีการรดน้ำ และใส่ปุ๋ย พร้อมทั้งดูแลด้านโรคพืช	-	- ดังภาพที่ 2

4) ในกรณีต้นไม้ในพื้นที่สีเขียวตายต้องปลูกลดทดแทนภายใน 30 วัน และมีการบำรุงรักษาให้มีการเจริญเติบโตที่รวดเร็ว เพื่อให้สามารถใช้ประโยชน์ในการลดการแพร่กระจายของฝุ่นละอองและเสียงดังออกสู่สิ่งแวดล้อมภายนอก	- โครงการมีการบำรุงรักษาต้นไม้บริเวณพื้นที่สีเขียวตลอดการดำเนินงานของโครงการ โดยมีการรดน้ำ และใส่ปุ๋ย พร้อมทั้งดูแลด้านโรคพืช และหากมีต้นไม้ตายจะทำการปลูกลดทดแทนภายใน 30 วัน	-	- ดังภาพที่ 2

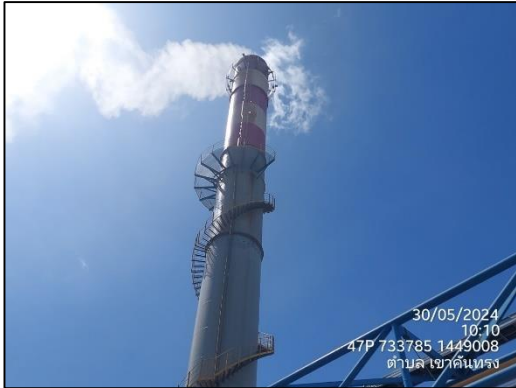
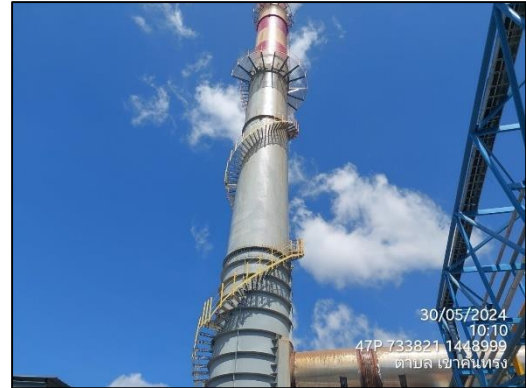
ภาพที่ 3 ปล่องระบายอากาศ

4.2 ระบบควบคุมมลพิษทางอากาศ 2) การติดตั้งอุปกรณ์บำบัดมลพิษทางอากาศจาก แหล่งกำเนิด ดังนี้ ● ปล่องที่ 1 (เครื่องบดย่อยแผ่น PCB 1) ติดตั้งระบบ บำบัดมลพิษทางอากาศแบบเปียก (Wet Scrubber) จำนวน 2 ชุด และระบบบำบัดมลพิษทางอากาศแบบ ถ่านกัมมันต์ (Activated Carbon Filter) จำนวน 1 ชุด ● ปล่องที่ 2 (เตาหลอมไฟฟ้า) ติดตั้งระบบบำบัดมลพิษ ทางอากาศ แบบถุงกรอง (Bag Filter) จำนวน 1 ชุด	- โครงการมีการติดตั้งปล่องระบายมลสาร และอุปกรณ์ บำบัดมลพิษทางอากาศจากแหล่งกำเนิดตามมาตรการฯ ที่กำหนดไว้ (ณ เดือนธันวาคม 2566) มีปล่องระบาย ดังนี้ - ปล่องที่ 1 (เครื่องบดย่อยแผ่น PCB 1) - ปล่องที่ 2 (เตาหลอมไฟฟ้า) - ปล่องที่ 3 (อาคารปฏิบัติการไฟฟ้าเคมีและสกัดโลหะ) - ปล่องที่ 5 (เตาหลอม)	-	- ดังภาพที่ 3 ถึง 4

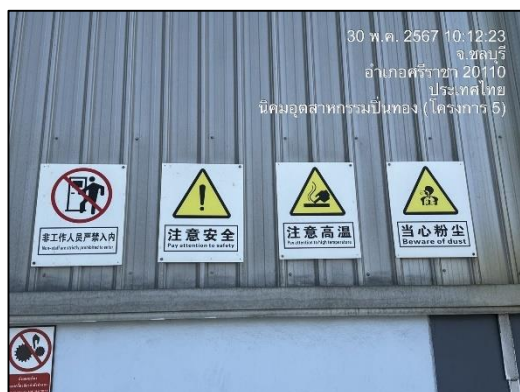
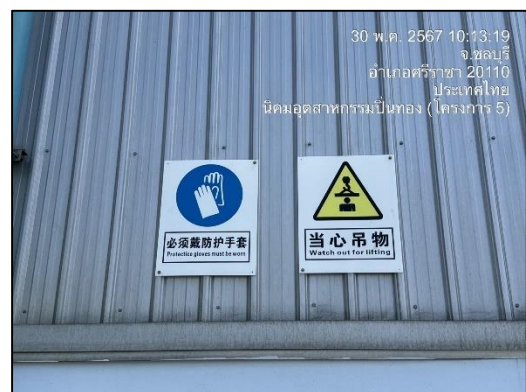
ภาพที่ 5 ป้ายเตือนด้านความปลอดภัยต่างๆ

5. ระดับเสียง (ต่อ)	5.1 การควบคุมเสียงจากแหล่งกำเนิด (ต่อ) 2) กำหนดการตรวจวัดระดับเสียงที่ระยะห่างจากแหล่งกำเนิด 1 เมตร ที่มีพนักงานปฏิบัติงานโดยจะต้องมีค่าไม่เกิน 85 เดซิเบลเอ หากพบว่าบริเวณใดมีค่าสูงกว่า 85 เดซิเบลเอ ให้เสนอแนวทางป้องกันและลดผลกระทบต่อนักงานและแก้ไขโดยให้ควบคุมเสียงที่แหล่งกำเนิดด้วยหลักการทางด้านวิศวกรรมก่อนเป็นอันดับแรก	- โครงการมีการตรวจวัดระดับเสียงในพื้นที่ปฏิบัติงานพบว่ามีการอยู่ในเกณฑ์มาตรฐาน พร้อมทั้งได้ติดป้ายเตือนเพื่อความปลอดภัย และกำหนดให้พนักงานสวมใส่อุปกรณ์คุ้มครองความปลอดภัยส่วนบุคคล (PPE) ตลอดระยะเวลาปฏิบัติงาน	-	- ดังภาพที่ 5 ถึง 6 และ 24

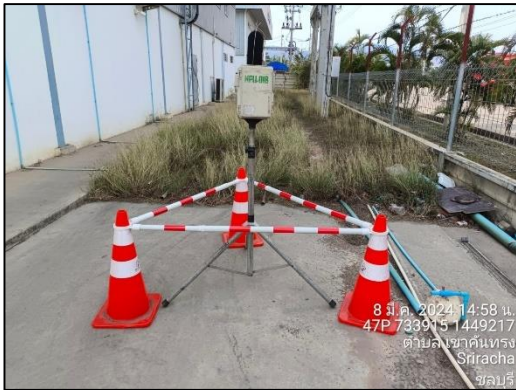
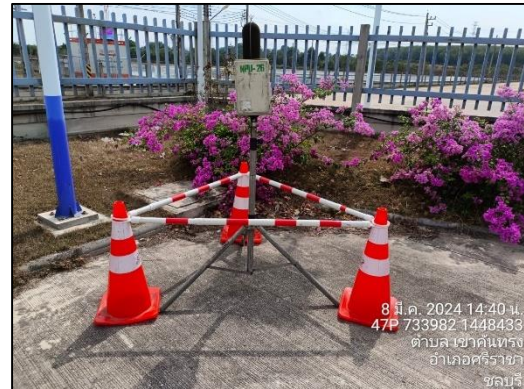
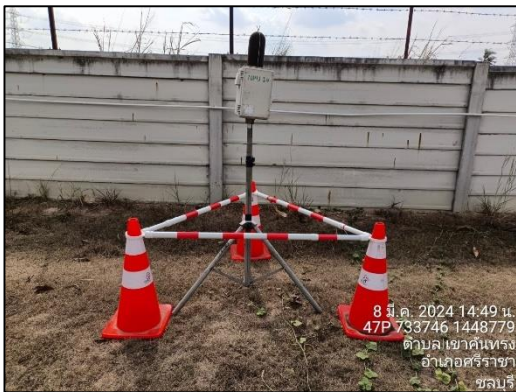
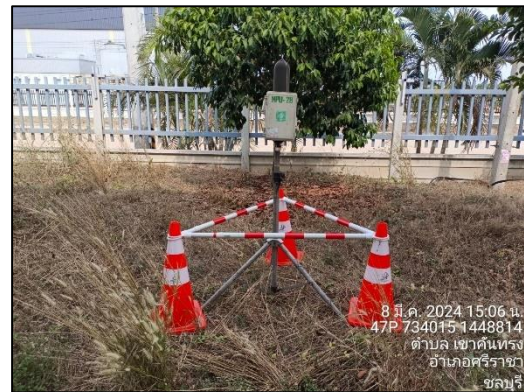
ภาพที่ 6 การตรวจวัดระดับเสียงในพื้นที่โครงการ

2) ควบคุมการดำเนินการของโครงการ เพื่อมิให้ระดับเสียงที่บริเวณริมรั้วของโครงการมีค่าสูงเกินกว่า 70 เดซิเบลเอ หากพบว่าระดับเสียงมีค่าสูงเกินกว่าที่กำหนด จะต้องดำเนินการปรับปรุงแก้ไข	- โครงการได้มอบหมายให้ บริษัท เอ็นไวแล็บ จำกัด ดำเนินการตรวจวัดระดับเสียงบริเวณริมรั้วของโครงการ ซึ่งผลการตรวจวัดล่าสุด มีค่าไม่เกิน 70 เดซิเบล (เอ) ทั้งนี้หากพบว่าผลการตรวจวัดมีค่ามากกว่าที่กำหนด โครงการจะรีบดำเนินการปรับปรุงแก้ไขโดยทันที	-	- ดังภาพที่ 6 และ ภาพผนวกที่ 35 - รายงานผลการตรวจวัดบทที่ 4

ริมรั้วโครงการทิศเหนือ

ริมรั้วโครงการทิศใต้

ริมรั้วโครงการทิศตะวันตก

ริมรั้วโครงการทิศตะวันออก

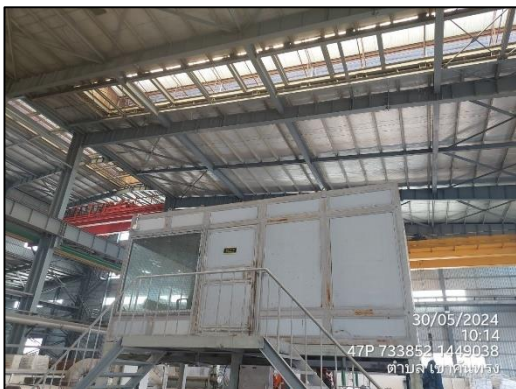
ภาพที่ 7 ห้องควบคุม

5. ระดับเสียง (ต่อ)	5.2 การป้องกันที่ตัวกลาง (Pathway) (ต่อ) 3) ติดตั้งห้องครอบเสียงดังหรือฉนวนป้องกันเสียงดัง (Noise Insulation) เพื่อป้องกันปัญหาเสียงดังจากเครื่องจักรและอุปกรณ์ต่าง ๆ	- โครงการได้ติดตั้งอาคารครอบเครื่องจักรและอุปกรณ์ที่ก่อให้เกิดเสียงดังเพื่อควบคุมระดับเสียงจากเครื่องจักร พร้อมทั้งมีการติดตั้งฉนวนป้องกันเสียงดัง (Noise Insulation) บริเวณริมรั้วทางด้านทิศตะวันออก เพื่อป้องกันเสียงรบกวนจากพื้นที่โครงการไปสู่สถานประกอบการใกล้เคียง และกำหนดให้พนักงานทำงานในห้อง Control เท่านั้น เพื่อลดการสัมผัสเสียงดังโดยตรงจากแหล่งกำเนิดเสียง	-	- ดังภาพที่ 7 ถึง 8

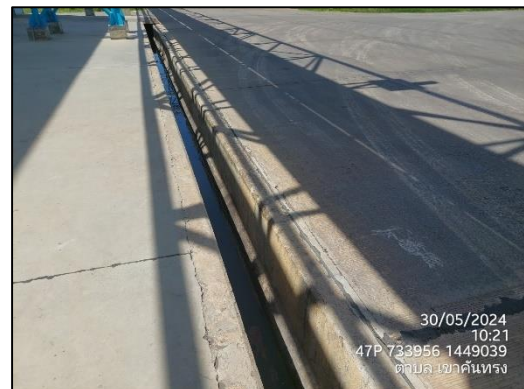
ภาพที่ 8 รางระบายน้ำฝน

6. คุณภาพน้ำ	6.1 ระบบรวบรวมน้ำเสีย 1) กำหนดให้ระบบระบายน้ำเสียของโครงการแยกกับระบบระบายน้ำฝนโดยเด็ดขาด เพื่อป้องกันการปนเปื้อนของน้ำเสียลงสู่รางระบายน้ำฝน	- โครงการได้ติดตั้งระบบระบายน้ำเสียและระบบระบายน้ำฝนแยกออกจากกันโดยเด็ดขาด เพื่อป้องกันการปนเปื้อนของน้ำเสียลงสู่รางระบายน้ำฝน	-	- ดังภาพที่ 8 และ 13

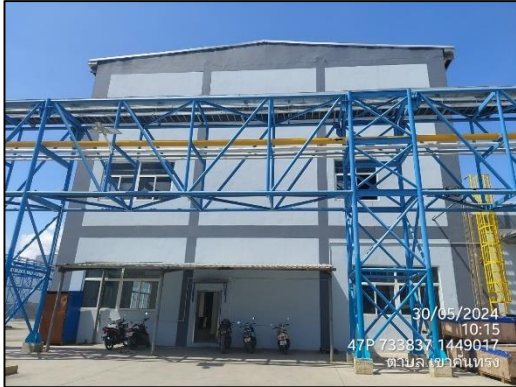
ภาพที่ 9 อาคารผลิต

3) ติดตั้งเครื่องจักรในกระบวนการผลิตทั้งหมดไว้ภายในอาคารส่วนผลิต	- โครงการได้ติดตั้งเครื่องจักรในกระบวนการผลิตทั้งหมดไว้ภายในอาคารส่วนผลิต	-	- ดังภาพที่ 9

6. คุณภาพน้ำ (ต่อ)	6.1 ระบบรวบรวมน้ำเสีย (ต่อ)			
	2) กำหนดให้เก็บวัตถุดิบ ผลิตภัณฑ์ และกากของเสีย ทั้งหมดในอาคารที่มีหลังคาปกคลุมเพื่อป้องกันน้ำฝนชะ ล้างสารพิษลงสู่รางระบายน้ำฝน	- โครงการได้จัดเก็บวัตถุดิบ ผลิตภัณฑ์ และกากของเสีย ไว้ในอาคารที่มีหลังคาปกคลุม เพื่อป้องกันน้ำฝนชะล้าง สารพิษลงสู่รางระบายน้ำฝน	-	- ดังภาพที่ 9 ถึง 11

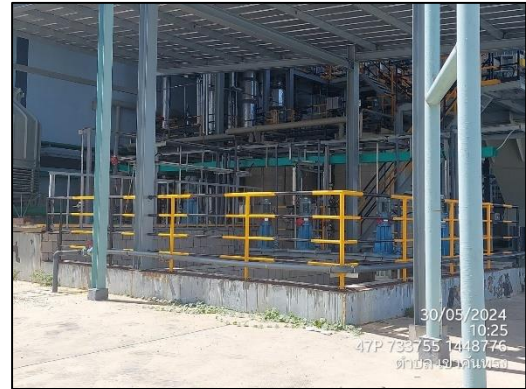
ภาพที่ 12 บ่อพักน้ำทิ้งของโครงการ

6.2 น้ำเสียจากสำนักงาน/โรงอาหาร 1) ติดตั้งถังบำบัดน้ำเสียแบบสำเร็จรูป จำนวน 14 ชุด ขนาด 1, 2, 4, 6, 8 และ 10 ลูกบาศก์เมตร/วัน และ ถังดักไขมัน จำนวน 1 ชุด ขนาด 6 ลูกบาศก์เมตร/วัน เพื่อบำบัดน้ำเสียจากโรงอาหารที่ผ่านการบำบัดขั้นต้นด้วย การดักไขมันและน้ำเสียจากอาคารสำนักงาน (ห้องน้ำ-ห้อง ส้วม) ให้มีค่าอยู่ในเกณฑ์คุณภาพน้ำทิ้งตามประกาศการ นิคมอุตสาหกรรมแห่งประเทศไทยที่ 76/2560 เรื่อง กำหนด มาตรฐานทั่วไปในการระบายน้ำเสียลงสู่ระบบบำบัดน้ำเสีย ส่วนกลางในนิคมอุตสาหกรรมก่อนระบายเข้าสู่ระบบ รวบรวมน้ำเสียของนิคมอุตสาหกรรมปิ่นทอง โครงการ 5	- โครงการได้ติดตั้งถังบำบัดน้ำเสียแบบสำเร็จรูป และถังดักไขมัน เพื่อบำบัดน้ำเสียจากโรงอาหารที่ผ่านการ บำบัดขั้นต้นด้วยการดักไขมัน และน้ำเสียจากอาคาร สำนักงานให้มีค่าอยู่ในเกณฑ์คุณภาพน้ำทิ้งตามประกาศ การนิคมอุตสาหกรรมแห่งประเทศไทยที่ 76/2560 เรื่อง กำหนดมาตรฐานทั่วไปในการระบายน้ำเสียลงสู่ ระบบบำบัดน้ำเสียส่วนกลางในนิคมอุตสาหกรรมก่อน ระบายเข้าสู่ระบบรวบรวมน้ำเสียของนิคมอุตสาหกรรม ปิ่นทอง โครงการ 5	-	- ดังภาพที่ 12
